- 本年8月24日に、増設多核種除去設備（以下、増設ALPS）建屋内でスラリー移替え作業を実施中、移替え先のHICに設置したスラリー移替え装置(SEDs)の排気ライン出口で、作業用に設置した連続ダストモニタのダスト濃度高警報が発生したことから作業を一時中断しました。その後高警報発生の原因調査として、8月30日に排気ライン出口の高性能フィルタを点検したところ、当該排気フィルタに損傷があることを確認しました。
- 高警報発生の原因は、当該排気フィルタの損傷によるものと推定していますが、増設ALPS建屋周辺の連続ダストモニタ指示値に有意な変動がないこと、また、当該作業においては適切な装備を着用しており、作業員に身体汚染のないことを確認しています。
- また、既設ALPS建屋周辺や敷地境界の連続ダストモニタにも有意な変動はなく、周辺環境への影響は確認されておりません。
- 当該排気フィルタの損傷原因や他フィルタの状況について、今後調査を実施します。

- その後、本日(9月6日)までに、排気フィルタ全25箇所のうち、15箇所の状況確認を実施し、そのうち14箇所に損傷が確認されました。
- また、本日、増設ALPS（A系）HIC2基の排気口への代替フィルタの設置、および近傍への連続ダストモニタの設置が完了したことから、運転再開の準備を行ったうえで、明日(9月7日)から増設ALPSの運転を再開する予定です。
- 今後、ALPSの運転に当たっては、連続ダストモニタの監視を通じて安全に進めるとともに、引き続き、その他の排気フィルタの状況確認や、排気フィルタの損傷原因の調査を実施してまいります。

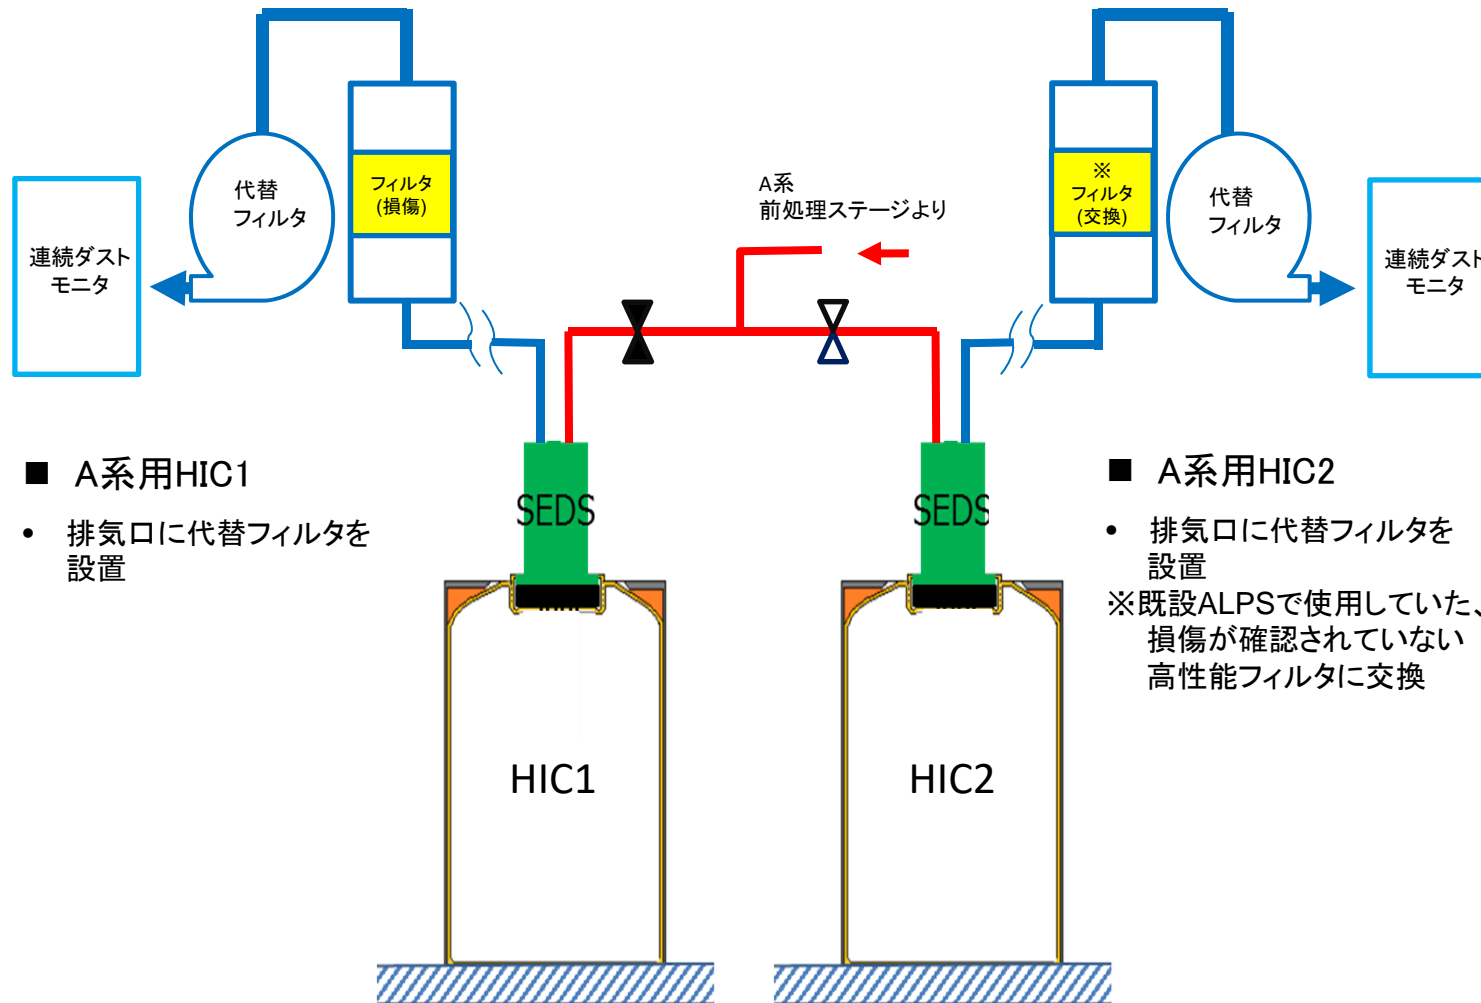
# 増設ALPS (A系) HIC2基の排気口への代替フィルタの設置状況

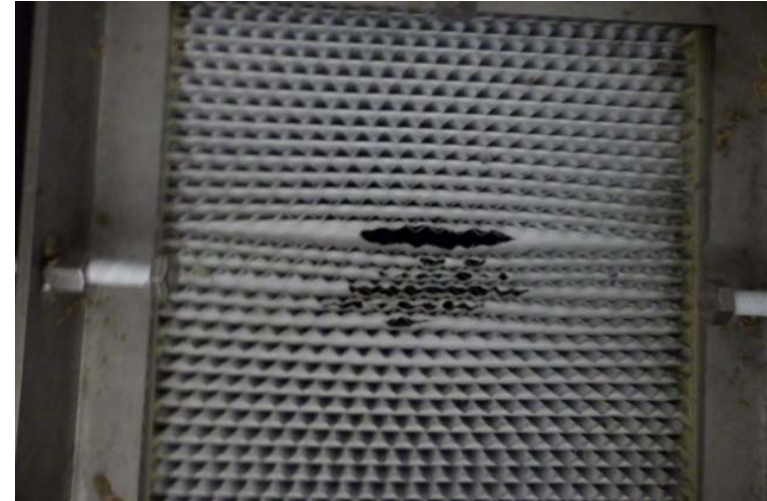
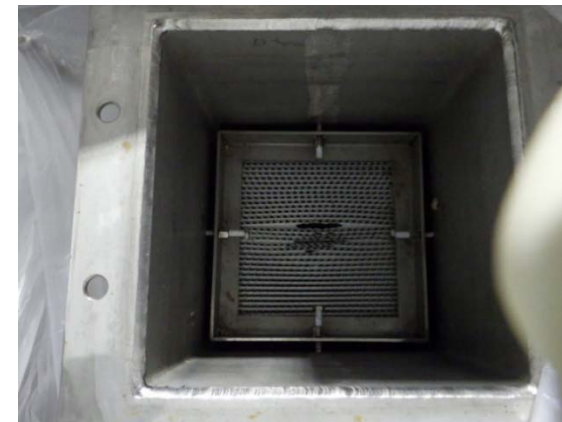
排気フィルタ  
(高性能フィルタ)

# (参考) HICのスラリー移替え装置の概要

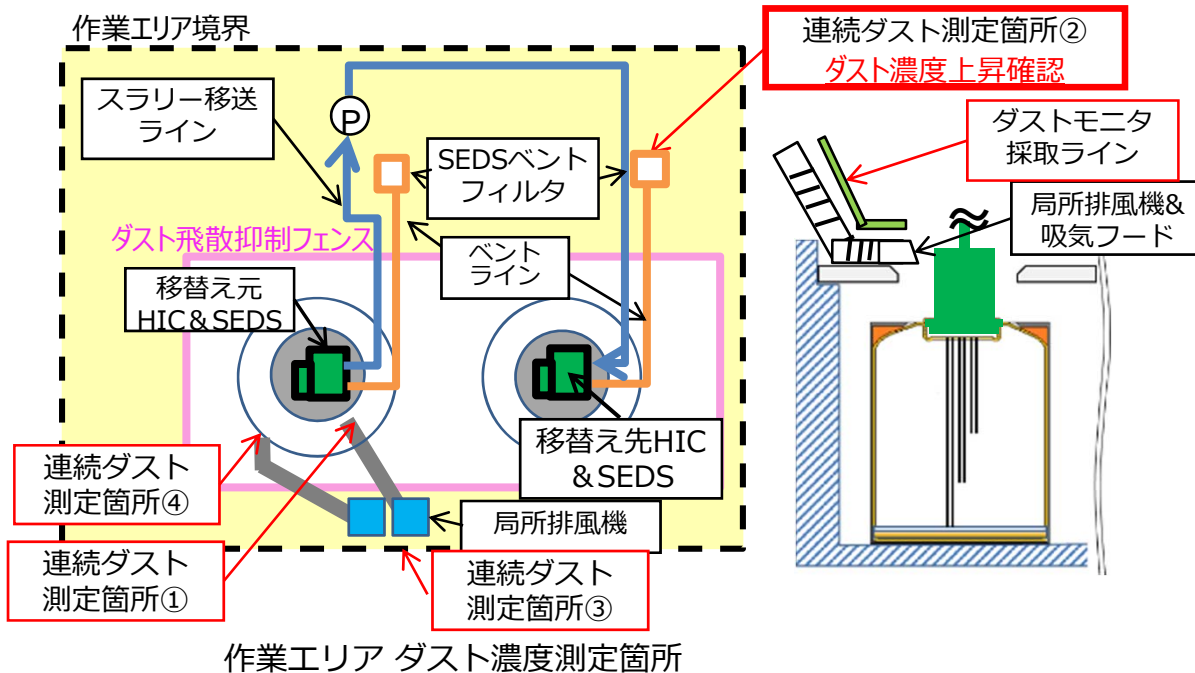
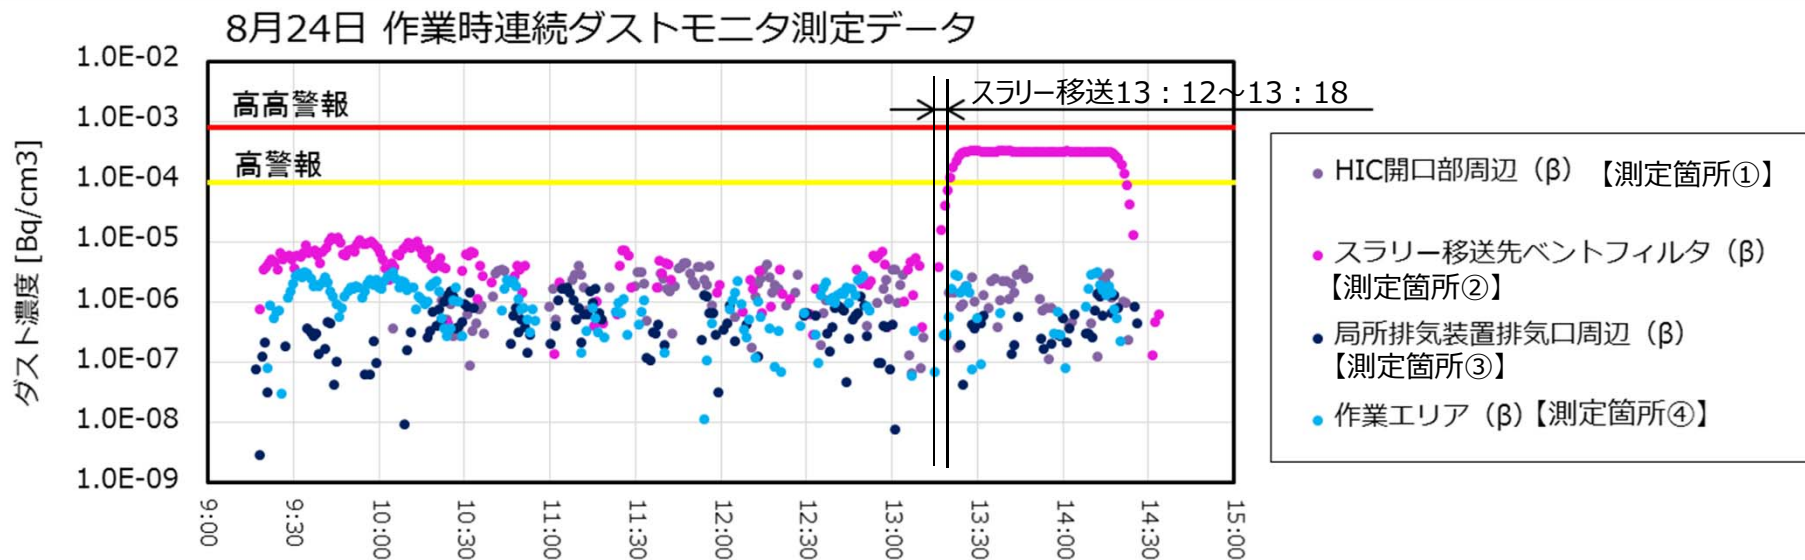
# (参考) 移替え装置の排気フィルタ出口ダスト濃度上昇への対応

- ダスト濃度が上昇した移替え装置 (SEDS) の排気フィルタについて、損傷を確認  
 ⇒ フィルタに損傷が確認されていない SEDSとの交換もしくは排気フィルタの交換を実施し、作業再開予定
