- 1・2号機非常用ガス処理系配管（以下、SGTS配管）については、今後予定している1・2号機廃棄物処理建屋の雨水対策工事、ならびに1号機燃料取り出し用大型カバーの設置工事に干渉することから、工事干渉範囲のSGTS配管の一部を撤去する計画としています。
- SGTS配管の切断にあたっては、事前にダスト飛散防対策として、切断箇所に発泡ウレタンを注入する等、これまでSGTS配管撤去のための準備を進め、2月24日より切断作業を開始する予定でしたが、強風の影響等により切断作業を中止していました。
- その後、風が弱まり作業への影響がないことが確認できたことから、昨日（3/1）午後0時00分からSGTS配管切断作業を開始しました。
- 切断作業開始後、同日午後0時15分に配管切断装置上部に設置している仮設ダストモニタにおいて、放射能ダスト濃度上昇警報が発生したことから、手順書に基づき作業を一時中断しました。その後、当該ダストモニタの指示値が警報設定値を下回ったことから、午後2時01分、切断作業を再開するにあたり、配管切断のため装置の動作確認をしたところ、配管を切断するためのワイヤーガイドからワイヤーが外れたことから、再度作業を中断しました。今後、外れたワイヤーの設置作業を行い、切断作業時は周辺ダストモニタを連続監視しながら、ダスト飛散抑制のため、ゆっくりと切断を行う、サンプリング位置をダストの飛散を確認する場所へ変更する対策を行います。対策準備が整い次第、切断作業を再開する予定です。
- なお、SGTS配管切断時において、当該作業エリア近傍にある既設ダストモニタならびに、作業範囲に設置した仮設ダストモニタの指示値に有意な変動はなく、周辺環境や作業員への影響がないことを確認しております。引き続き安全最優先で作業を進めてまいります。

【参考】作業概要（配管切断）

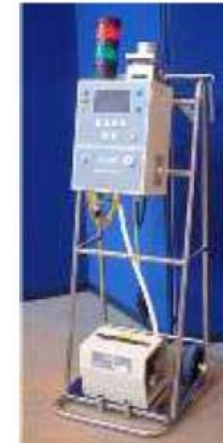
仮設ダストモニタ

測定原理の概要図

測定原理

- 真空ポンプで吸引した空気中のダストをろ紙で集塵する。
- 集塵しているろ紙をシリコン半導体検出器にて放射エネルギーを測定する。
- 流量計で測定した空気流量で放射エネルギーを割って、濃度を算出する。

測定を終え交換したろ紙は工事完了まで全数保管し必要に応じて分析を行う。

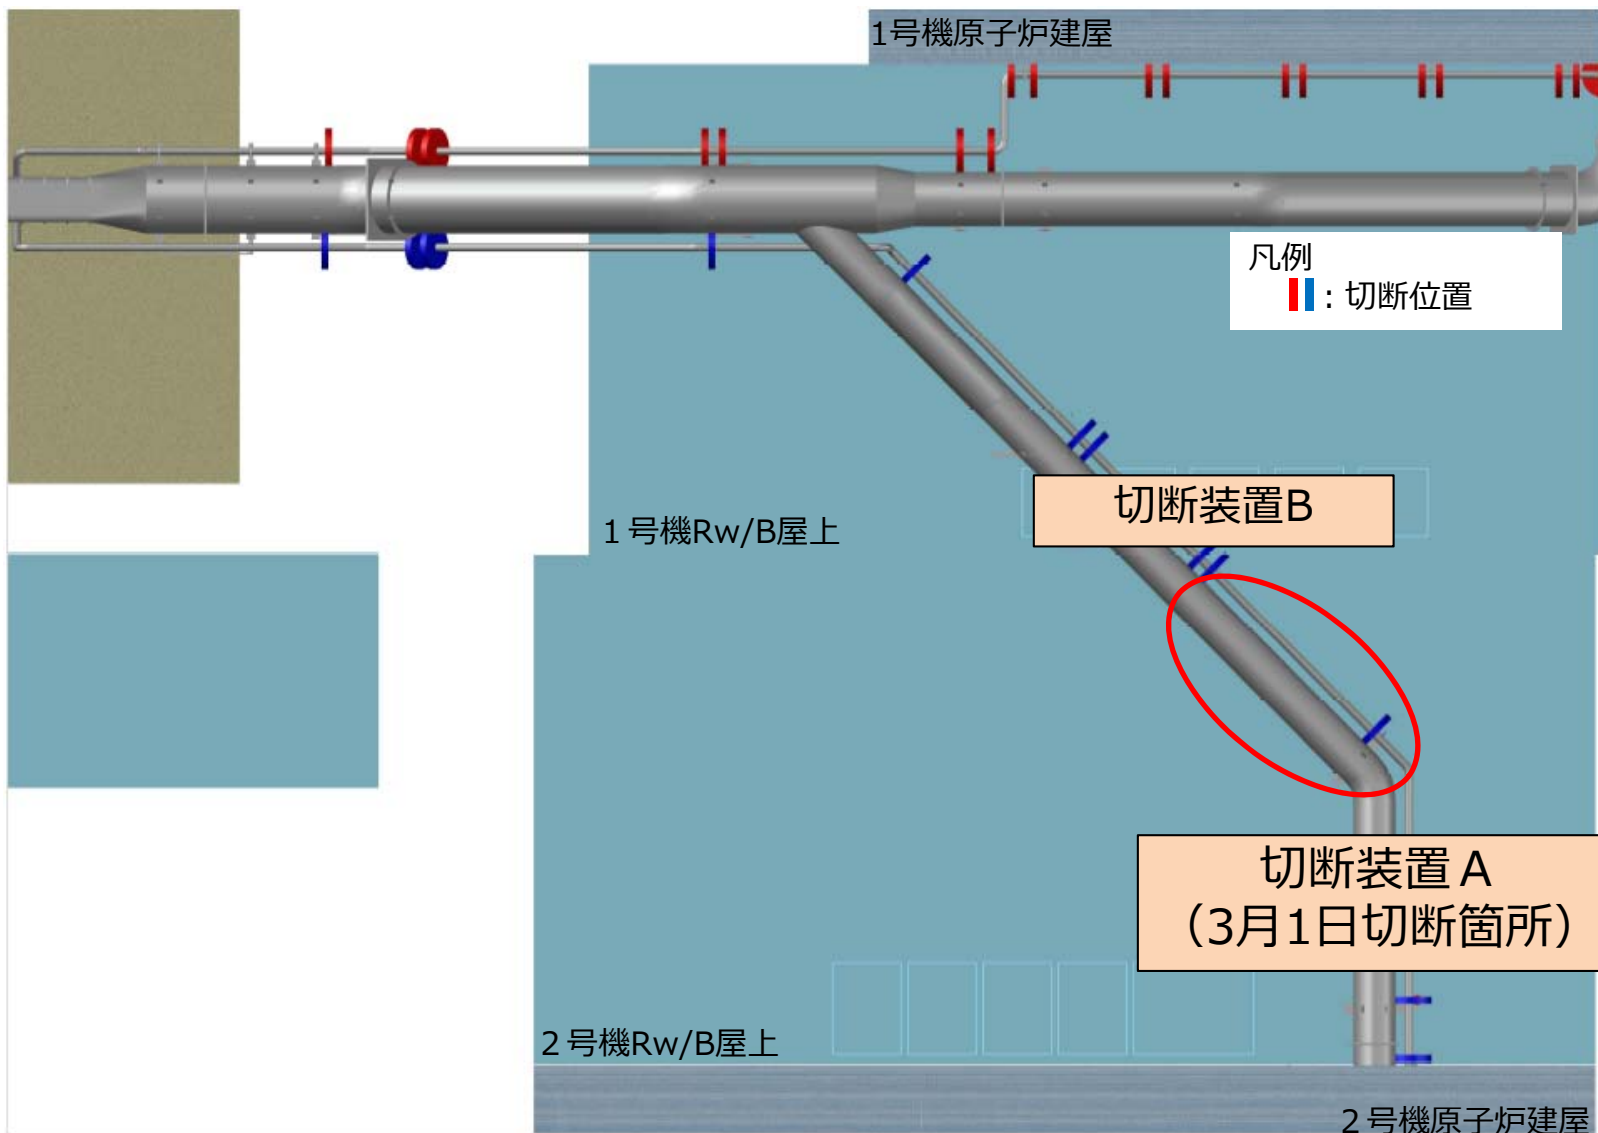
【参考】 3月1日切断位置イメージ

➤ 配管切断計画位置
