福島第一原子力発電所 F1 タンクエリアフランジタンク (J2タンク) からの水の滴下について

< 参 考 資 料 >
2022年4月13日
東京電力ホールディングス株式会社
福島第一廃炉推進カンパニー

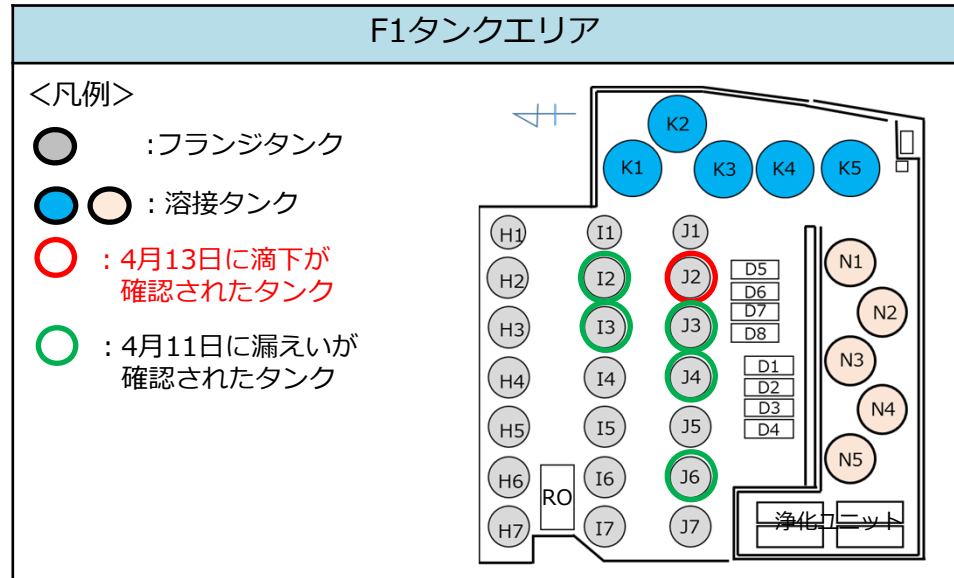
【F1エリアタンク（J2）】

- 4月13日午前10時28分頃、F1 タンクエリア※のJ2フランジタンクのフランジ結合部から、水が滴下していることを当社社員が発見しました。
なお、滴下した水は同タンクエリアの堰内に留まっており、外部への漏えいはありません。
- J2フランジタンクのフランジ結合部からの滴下状況は以下の通りです。

< J2フランジタンク > 滴下箇所：タンクフランジ接合部
滴下状況：9分に1滴程度
滴下範囲：約3cm×約5cm×深さ約1mm

- 上記タンクから滴下した水のスミア測定を実施した結果、バックグラウンドと同等（約400cpm）であることを確認しました。
- その後、滴下した水が拡大するのを防止するため、同日午前10時45分頃、J2フランジタンクの滴下に対し受けを設置。また、午前11時30分頃に養生の設置を完了しました。今後、経過観察していきます。
- また、敷地周辺モニタリングポスト、連続ダストモニタに有意な変動がないことを確認しており、周辺環境への影響はありません。
- 今後、フランジ接合部から水が滴下した原因を調査するとともに、応急的な対策として止水材にて滴下箇所を補修してまいります。
- 引き続き、同タンクエリアのタンク内に貯留している水の処理を進め、貯留量の低減を進めるとともに、中長期対策として、フランジタンク内包水を溶接タンクへ移送し、保管する予定です。
