# 福島第一原子力発電所 1号機使用済燃料取り出しに向けた 大型カバー設置工事（アンカー削孔作業）の開始について

< 参 考 資 料 >  
2022年4月13日  
東京電力ホールディングス株式会社  
福島第一廃炉推進カンパニー

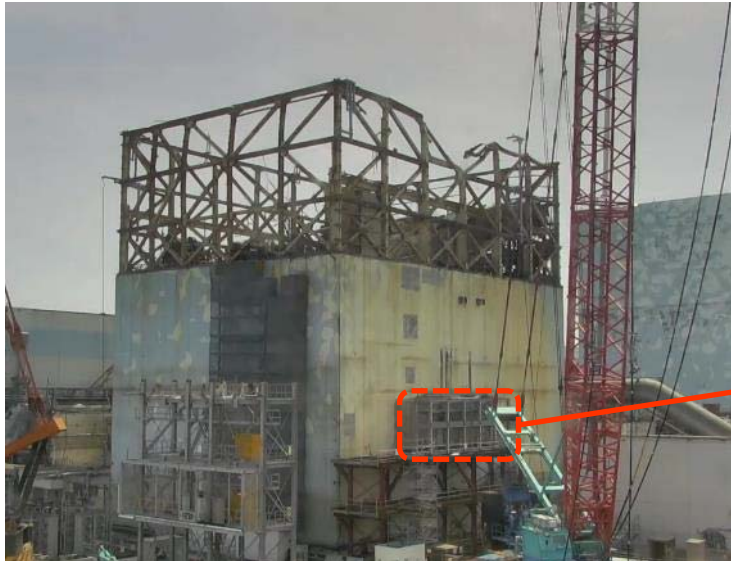
写真1.1号機原子炉建屋の状況（俯瞰）

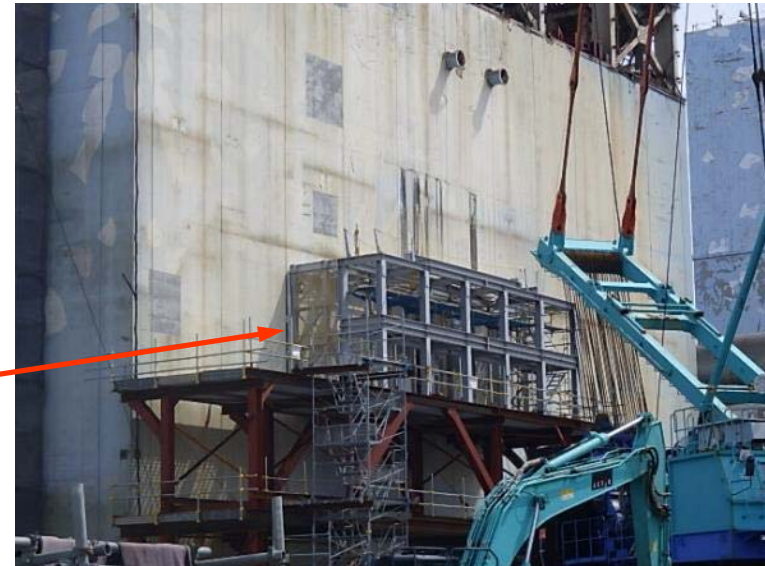
写真2.アンカー削孔装置の設置状況（俯瞰）

※1 アンカー：大型カバーの荷重を支持する部材の一つで鋼製のボルト（長さ約30～45cm、直径約3cm）。  
原子炉建屋に深さ約30～45cmの孔を設け、孔にアンカーを設置し、セメント系材料を注入し固定する。
