福島第一原子力発電所

増設多核種除去設備周辺での水たまりについて

< 参 考 資 料 >
2022年9月13日
東京電力ホールディングス株式会社
福島第一廃炉推進カンパニー

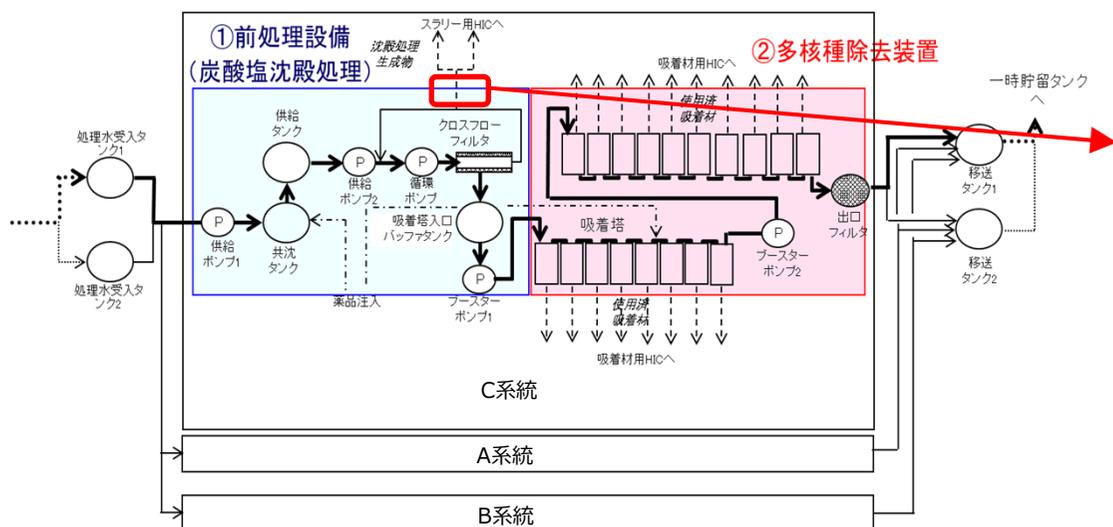
【系統図】

- 9月13日午前11時02分頃、増設多核種除去設備（C）「クロスフローフィルタCスキッド漏えい」警報が発生し、現場確認を実施したところ、午前11時30分頃協力企業作業員が水たまりを発見しました。
- 漏えいした水は、増設多核種除去設備(C)点検のため開放している弁から漏えいし、約3m×3m×深さ1mmの範囲に広がっているが、堰内に留まっていることから外部への影響がないことを確認しています。
- 漏えいは停止しており、拡大防止処置として点検開放している弁に閉止フランジの取付を実施しました。
- 漏えいした水は増設多核種除去設備(B)側から流れ込んできた、起動準備用ろ過水と判明しています。
- 今後、準備ができ次第、拭き取りを実施する予定です。
