福島第一原子力発電所 1号機原子炉補機冷却系線量低減(内包水の水抜き) に向けた内包水サンプリング作業前における滞留ガスの分析結果等について

< 参 考 資 料 >
2022年11月16日
東京電力ホールディングス株式会社
福島第一廃炉推進カンパニー

● RCW熱交換器入口ヘッダ配管内に滞留していたガスの分析結果

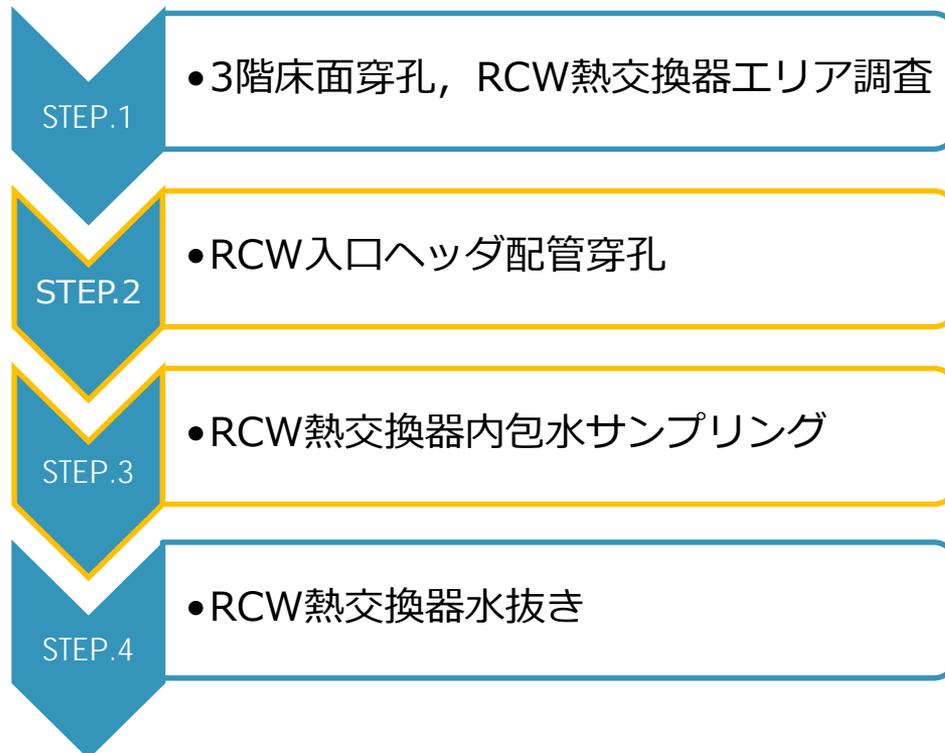
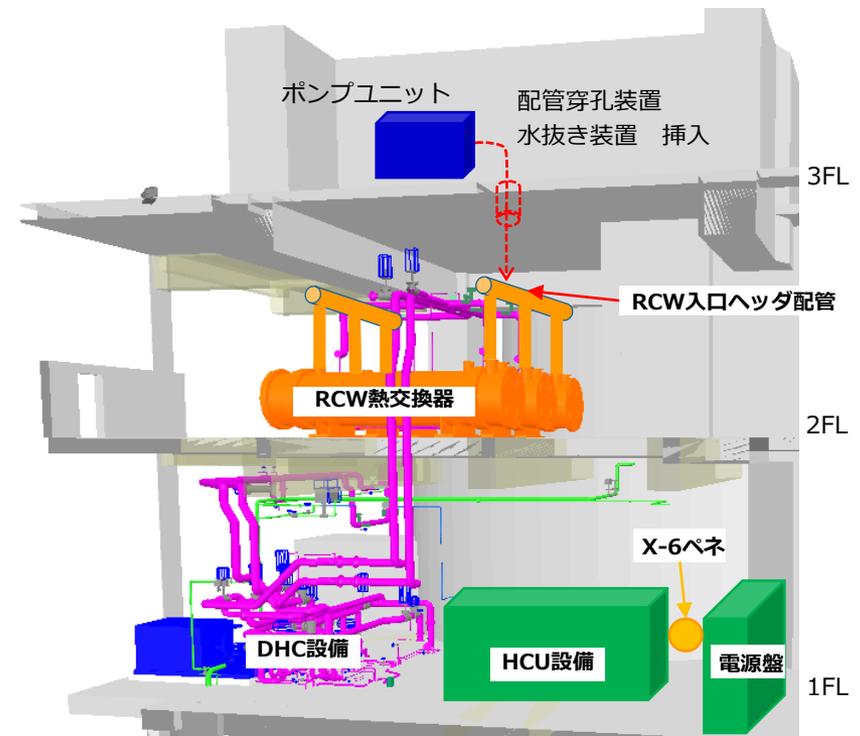
1号機R/B1～3階南側 断面

- RCW系統の内包水が高汚染であると推測されることから、RCW熱交換器の水抜きを実施し線量低減を行う。
- 高線量である2階での作業を避け、3階床面に穴をあけてRCW熱交換器にアクセスする。
- 2階の線量測定結果(2020年9～10月実施)より、内包水の放射能濃度は約 $1.8E+10$ Bq/Lと推定される。

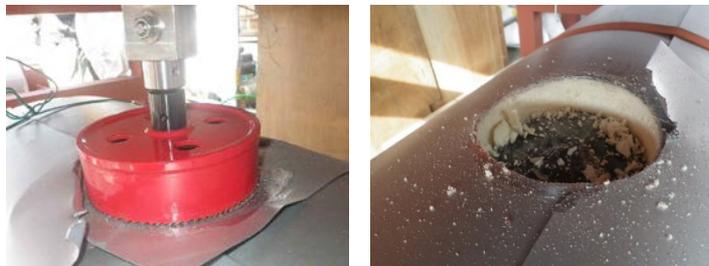
①ヘッダ配管防露材撤去

※写真はモックアップの状況

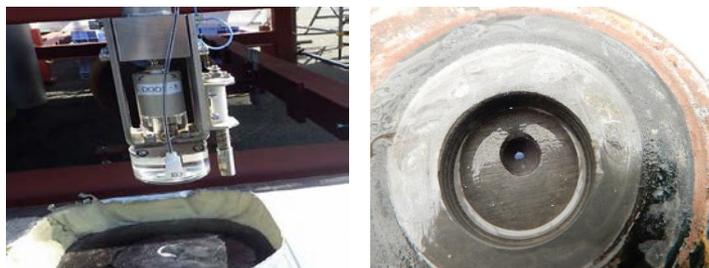
②ヘッダ配管穿孔(電解穿孔)

水素等の可燃性ガスが滞留している可能性を踏まえ、安全対策として、火花が発生しない電解穿孔装置を用いて作業を行っており、火災は発生していません。

- 電解穿孔装置により配管を穿孔する際、配管内の気体を系外へ漏洩させずに電解穿孔装置においてサンプリングすることが可能。また、装置内の水素濃度計により水素濃度測定が可能な構造である。
- RCW入口ヘッダ配管内に水素が確認された場合、安全を確認した上で窒素による置換を実施する。

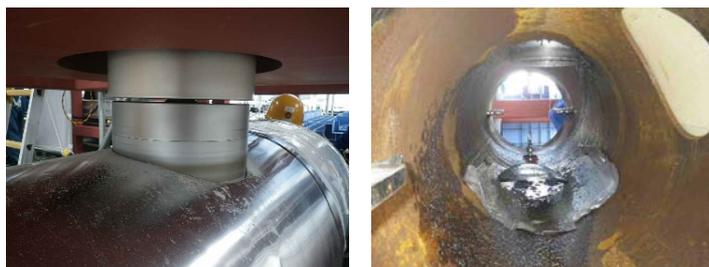
③ヘッダ配管穿孔

作業エリアが低線量である
3階から配管穿孔装置を挿入

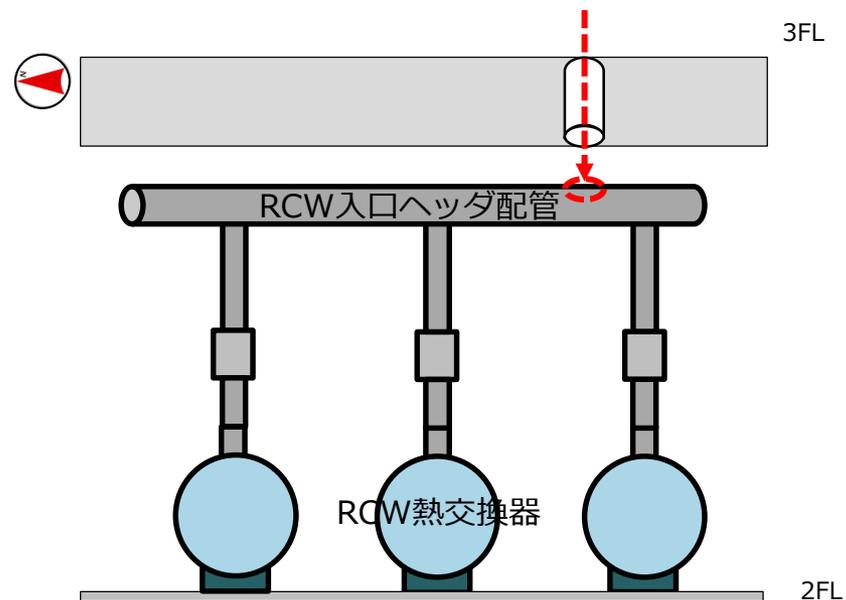
RCW熱交換器模式図

- RCW熱交換器へのサンプリング用ホース挿入のため、RCW入口ヘッダ配管を穿孔する。

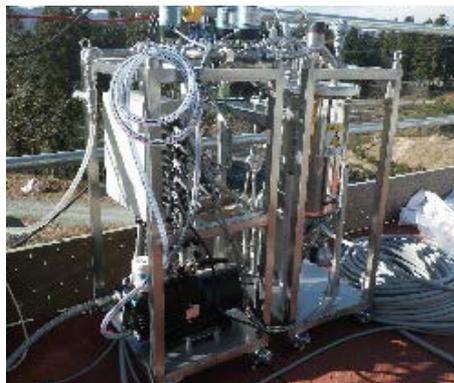
ポンプユニット

- RCW熱交換器へ配管内アクセス装置(ホース)を挿入し, RCW熱交換器の内包水をサンプリングする。

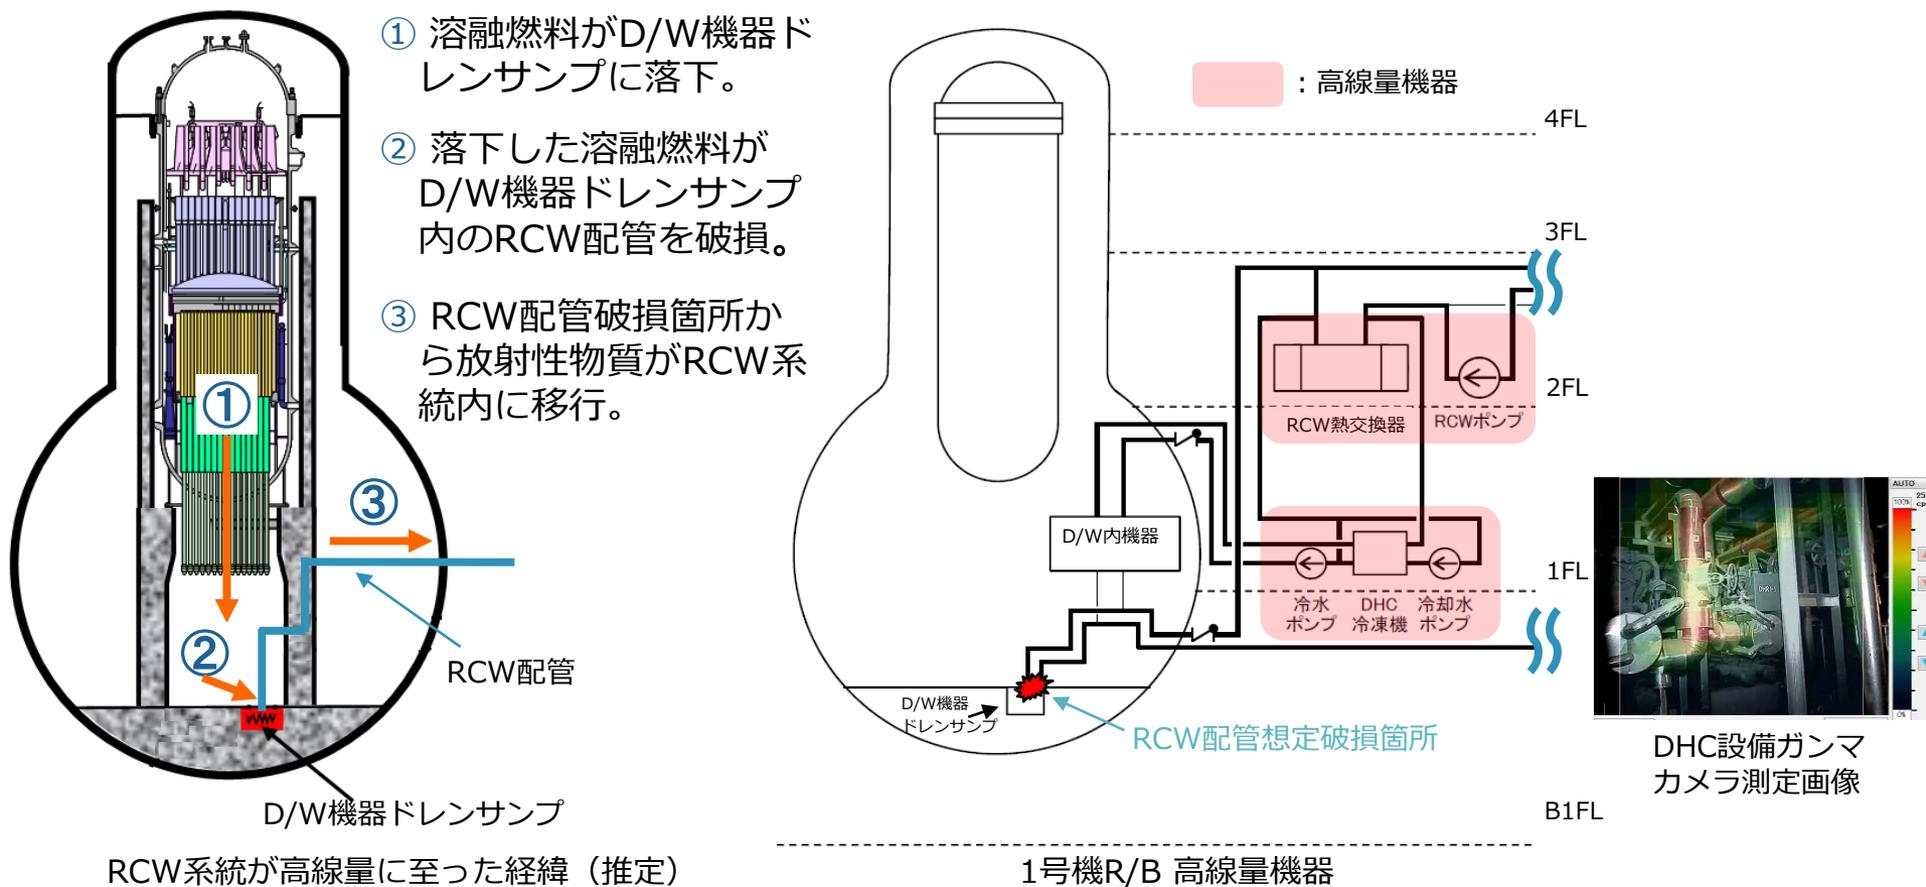
- 1号機RCW系統は、事故時にD/W機器ドレンサンプを冷却するRCW配管が破損したことで、放射性物質がRCW配管内に移行し、高線量化したと推定されている。

※ D/W(Drywell) : ドライウェル

PCV(Primary Containment Vessel) : 原子炉格納容器

- ✓ 1号機のRCW系統は、事故時にドライウェル機器ドレンサンプを冷却するRCW配管が破損したことで、放射性物質がRCW配管内に移行し、高線量化したものと推定しており、今回、クリプトン85が検出されたこと、および水素濃度が約72%であること等を踏まえ、引き続き、評価を進めてまいります。
- ✓ なお、クリプトン85以外のその他の人工放射性核種は検出されませんでした。

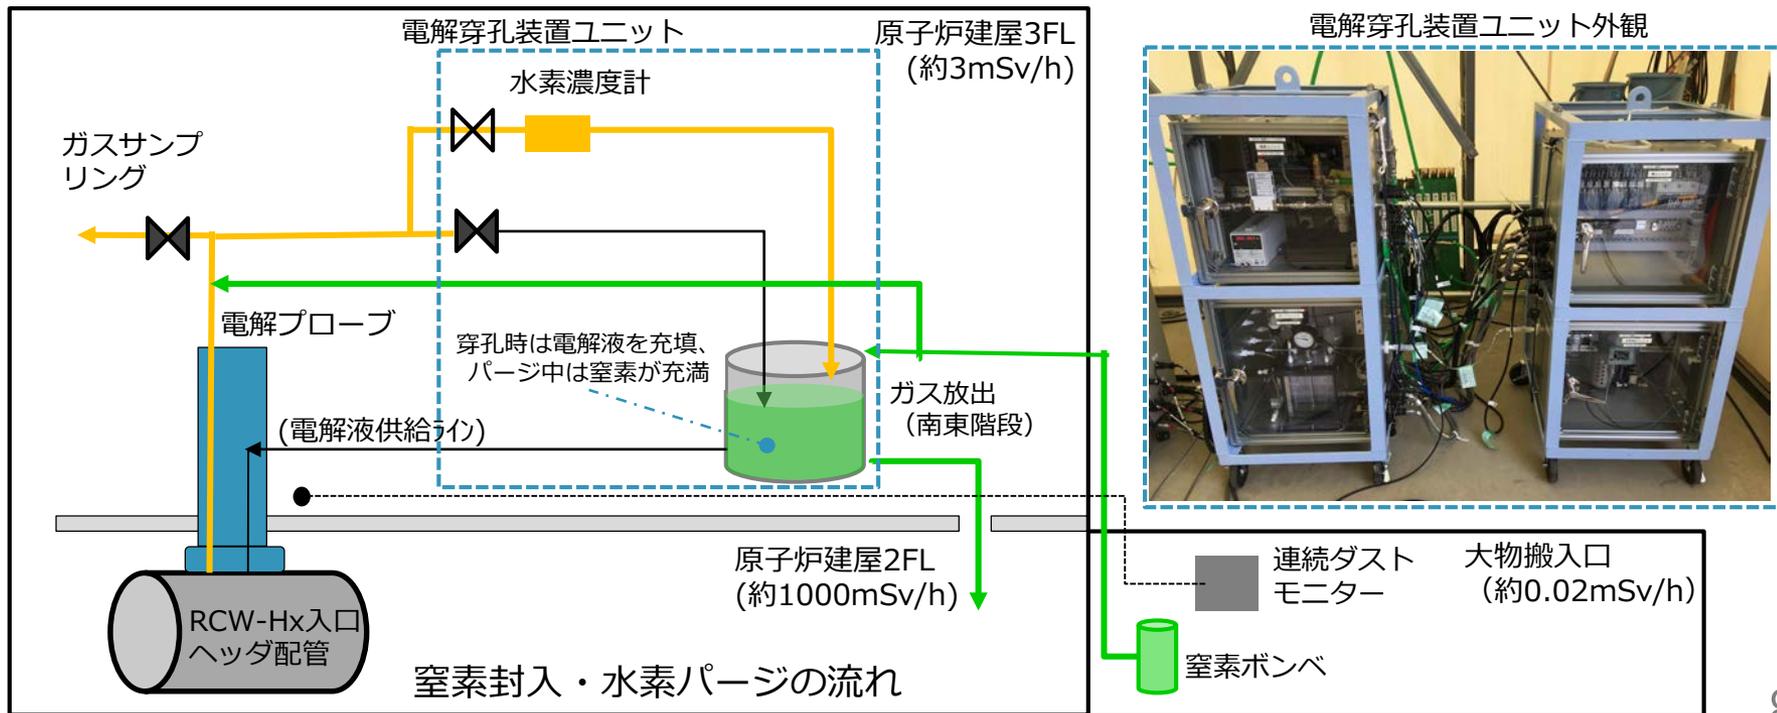
- 電解穿孔装置により配管を穿孔する際、配管内の滞留ガスを系外へ漏洩させずに電解穿孔装置においてサンプリングする。
- ガスサンプリングにより水素（Kr-85※）が確認された場合は、水素濃度計の水素濃度が可燃性限界(4%)を下回るまで、遠隔にて窒素封入、水素パーシを繰り返し実施予定。
 - ※Kr-85は放射性物質（気体）でフィルタでの補捉は困難であるため、原子炉建屋内へのパーシを予定。パーシに際し、予め敷地境界における被ばく影響の評価を行う。
- 排気に際し、可燃性ガスなどを内包することに対する安全性、放射性物質（気体）を内包することに対する環境への影響を考慮し、以下のような確認・監視を行いながら実施予定。
 - 人がない原子炉建屋2FLに排気を導き、作業エリアに入室する場合は、酸素濃度等を確認。
 - 連続監視モニタにより、ダストの濃度が有意に変化していないことを確認。
