福島第一原子力発電所 1号機原子炉建屋内の環境改善 原子炉補機冷却系熱交換器の内包水の水抜き（熱交換器(C)入口配管内包水の分析結果）

< 参 考 資 料 >
2023年3月7日
東京電力ホールディングス株式会社
福島第一廃炉推進カンパニー

1. RCW熱交換器(C)の入口配管の内包水の分析結果

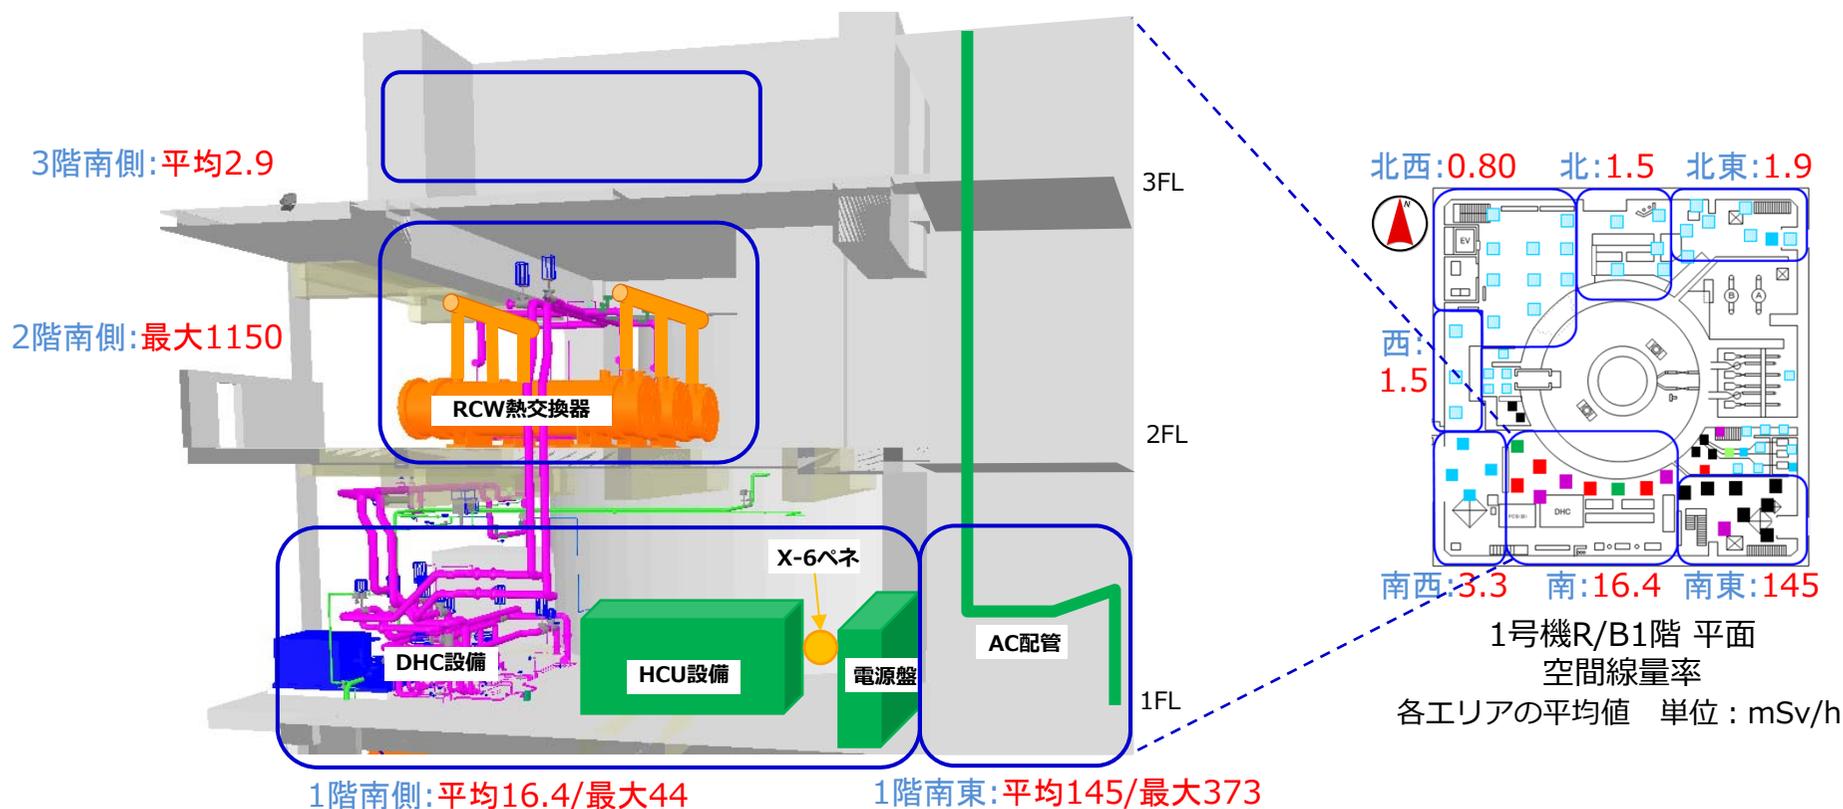
- 1号機原子炉建屋(R/B)南側エリアは高線量線源のRCW系統およびAC配管により空間線量率が高い状況であり、これらの線量低減を計画。
- 局所的な高線量箇所であり、内包水が高汚染と推測されるRCW系統（RCW熱交換器，DHC設備）から線量低減を進める。

1号機R/B1～3階南側 断面
各エリアの空間線量率 単位: mSv/h

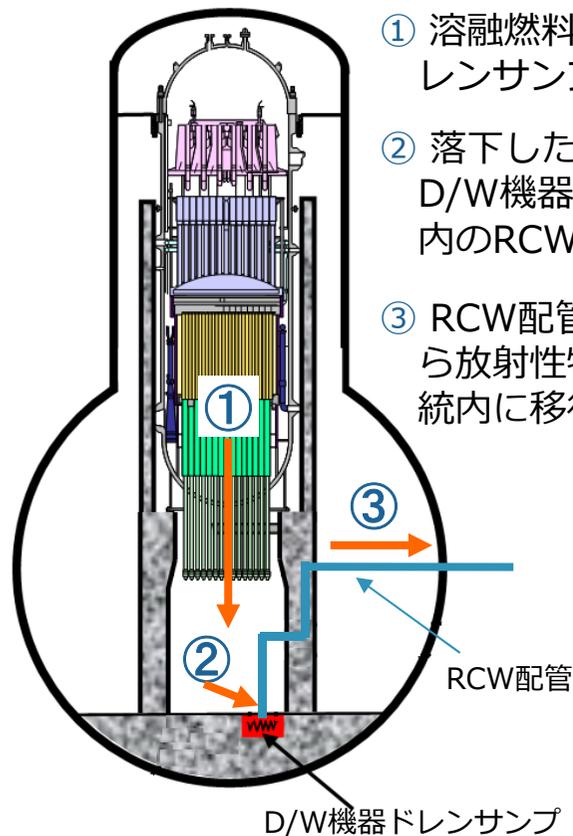
RCW系統が高線量に至った経緯（推定）

- 1号機RCW系統は、事故時にD/W機器ドレンサンプを冷却するRCW配管が破損したことで、放射性物質がRCW配管内に移行し、高線量化したと推定されている。

- ① 溶融燃料がD/W機器ドレンサンプに落下。
- ② 落下した溶融燃料がD/W機器ドレンサンプ内のRCW配管を破損。
- ③ RCW配管破損箇所から放射性物質がRCW系統内に移行。

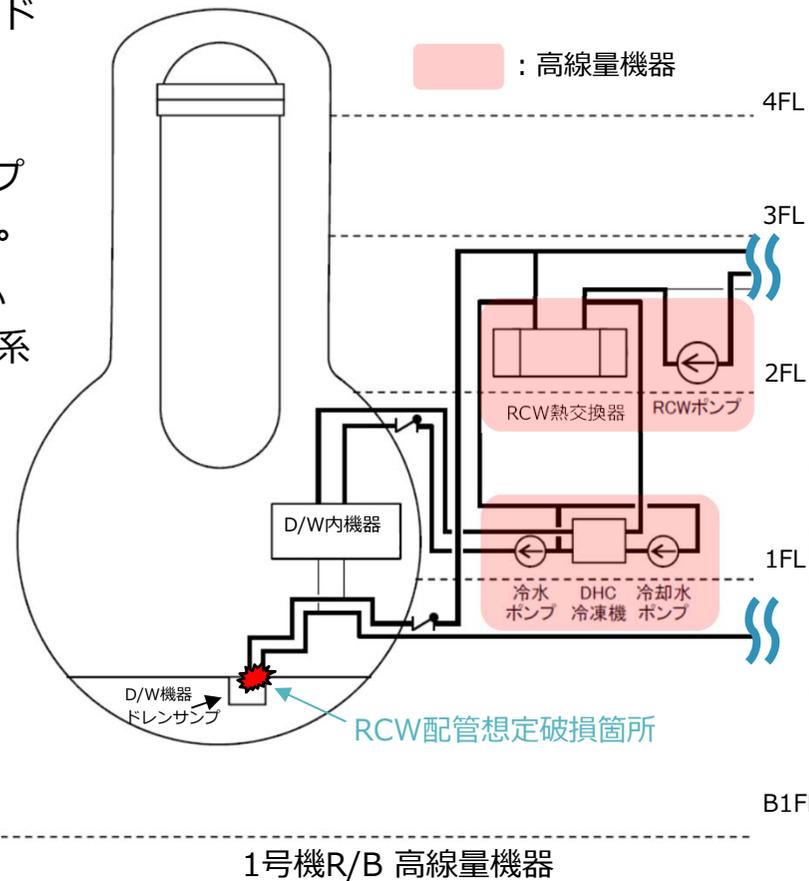
1号機R/B 高線量機器

DHC設備ガンマカメラ測定画像

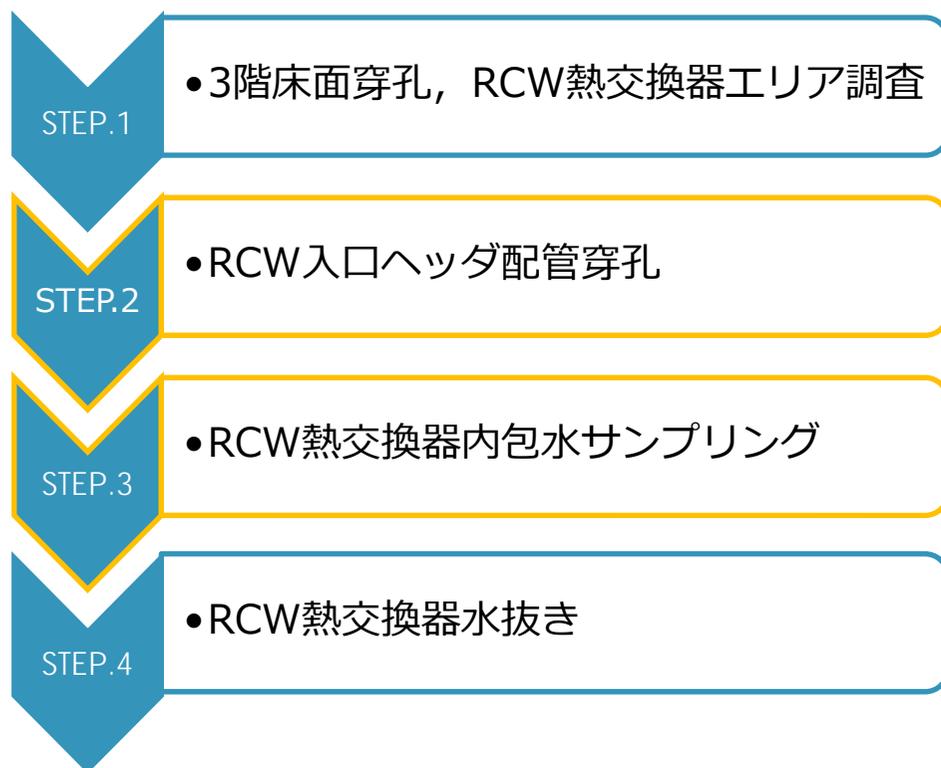
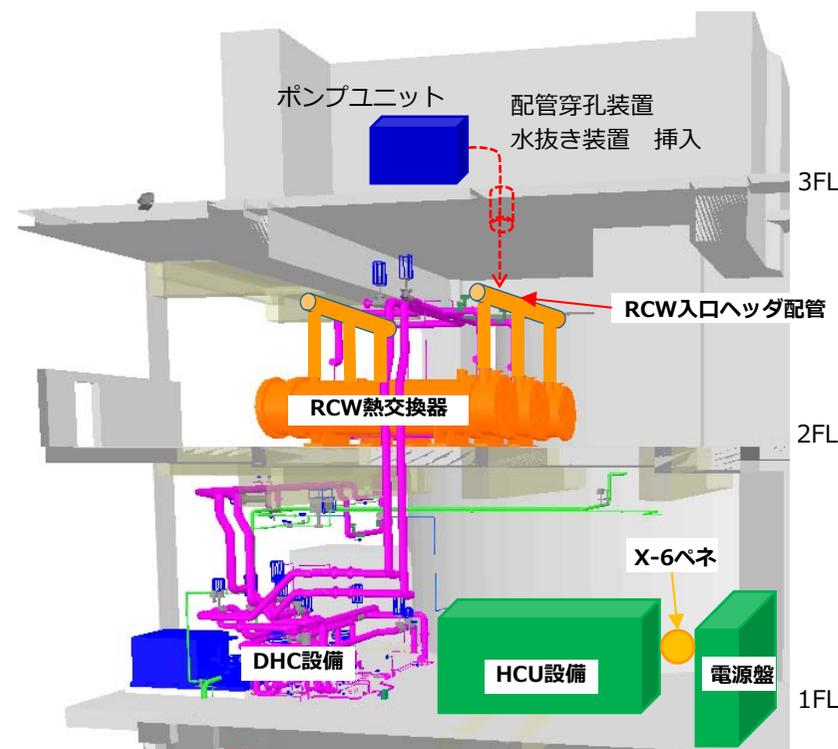
1号機R/B1～3階南側 断面

- RCW系統の内包水が高汚染であると推測されることから、RCW熱交換器の水抜きを実施し線量低減を行う。
- 高線量である2階での作業を避け、3階床面に穴をあけてRCW熱交換器にアクセスする。
- 2階の線量測定結果(2020年9～10月実施)より、内包水の放射能濃度は約 $1.8E+10$ Bq/Lと推定される。

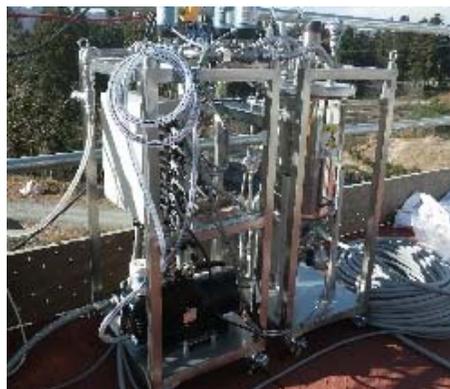
ポンプユニット

- RCW熱交換器へ配管内アクセス装置(ホース)を挿入し, RCW熱交換器の内包水をサンプリングする。

※写真はモックアップの状況
