福島第一原子力発電所

1/2号機SGTS配管撤去（その1）における配管線量測定について

< 参考資料 >
2023年10月19日
東京電力ホールディングス株式会社
福島第一廃炉推進カンパニー

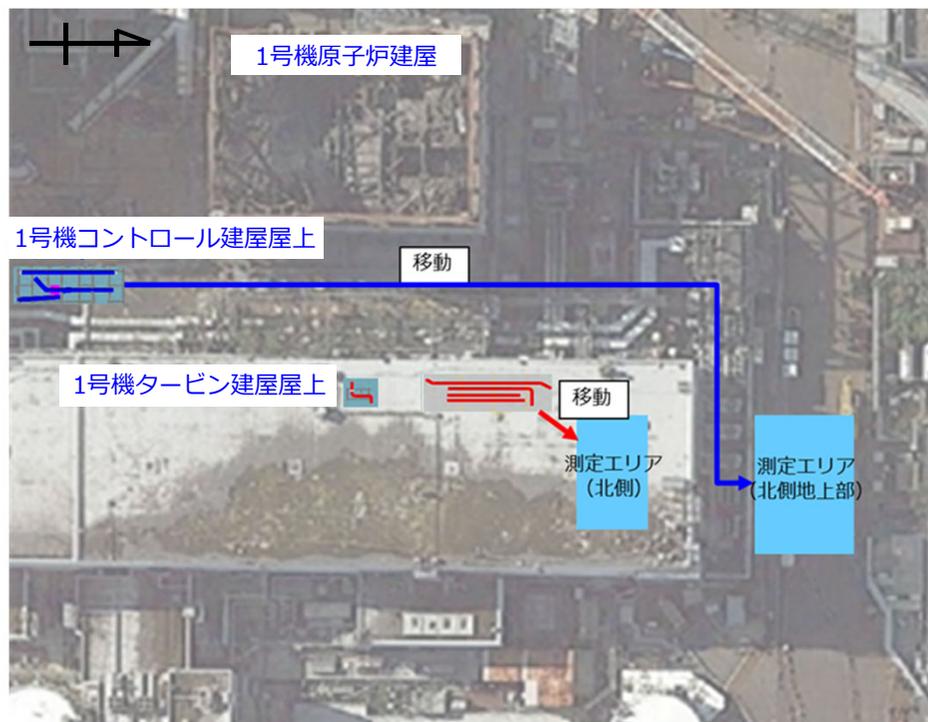
SGTS配管の仮置き状況および線量測定エリア

- 1/2号機非常用ガス処理系（以下、SGTS）配管については、本年7月14日までに1号機燃料取り出し用大型カバー設置工事に干渉する8本の撤去が完了しており、撤去が完了したSGTS配管は1号機タービン建屋屋上および1号機コントロール建屋屋上に仮置きしています。
- 今後、当社が実施する事故調査や仮置きしているSGTS配管運搬等に向けた作業計画検討のため、本日から、撤去が完了している8本のSGTS配管の線量測定を実施します。
- 1号機タービン建屋屋上に仮置きしている配管は同建屋北側へ、1号機コントロール建屋屋上に仮置きしている配管は1号機タービン建屋北側地上部へ移動したうえで、作業員の被ばく線量低減を考慮するため、遠隔ロボット（Spot：次頁参照）により線量測定を実施します。
- 引き続き、周辺環境および作業員へ影響を与えぬよう、安全最優先に作業を進めてまいります。

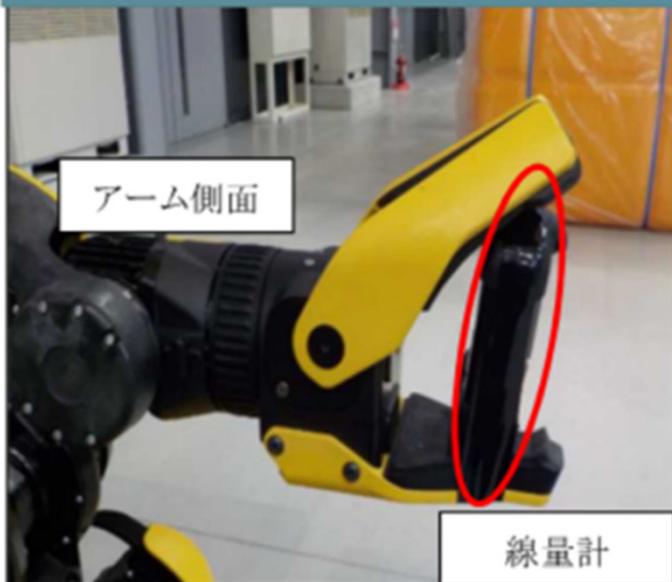
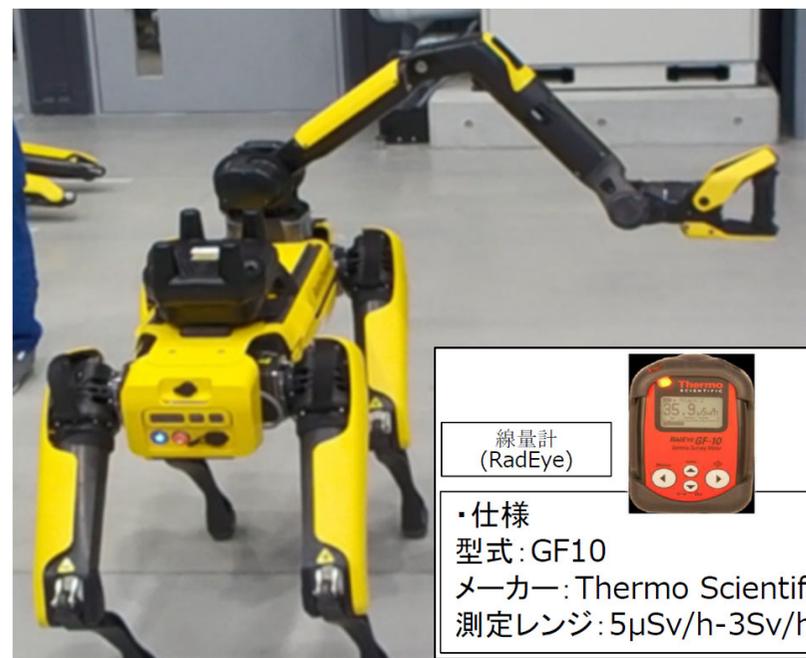
参考：遠隔ロボット (Spot) の線量測定イメージ

Spotの主な仕様	
寸法	長さ1110mm、幅500mm、高さ610mm (歩行時)
重量	32.7kg
稼働時間	90分 (積載物なしの状態)
最大積載量	14kg
