福島第一原子力発電所 1号機原子炉格納容器水位低下に向けた 圧力抑制室内包水サンプリング作業について

< 参 考 資 料 >
2023年10月23日
東京電力ホールディングス株式会社
福島第一廃炉推進カンパニー

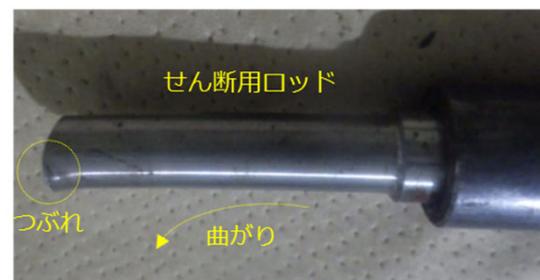
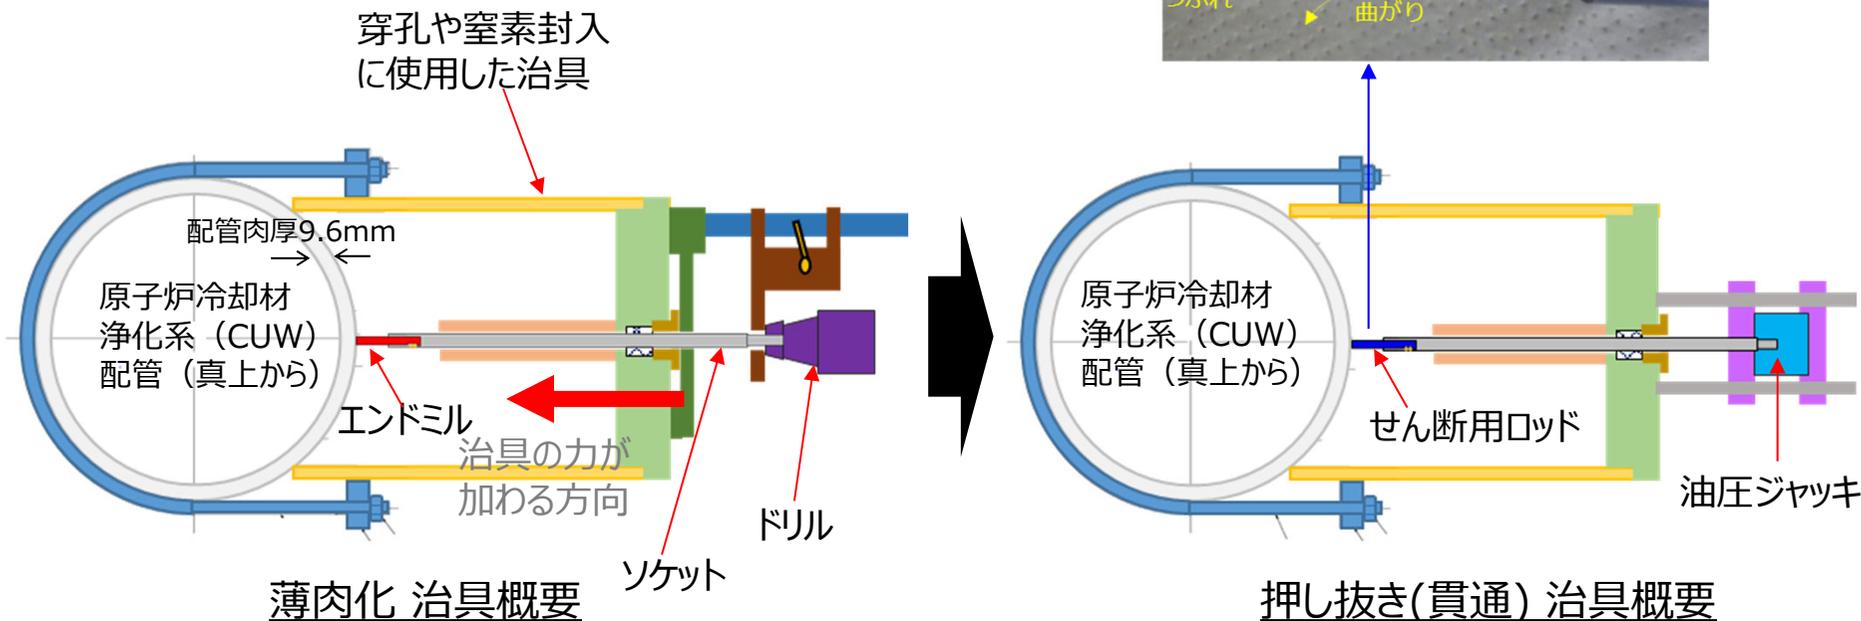
穿孔作業方法（薄肉化→押し抜き）

- 9月20日、穿孔や窒素封入に使用した治具を取り外し、穿孔した孔の深さを確認した結果、計画していた薄肉化での穿孔量8.6mmに対し、5.6mmしか薄肉化できていないことを確認しました。
- また、押し抜き（貫通）用の先端治具（以下、せん断用ロッド）に、若干の曲がりや先端がつぶれていることを確認しました。

薄肉化と押し抜きは、基本的に共用の治具で構成しており、必要な箇所のみ交換することとしている

- ・エンドミル→せん断用ロッド
- ・ドリル治具一式→油圧ジャッキ治具一式

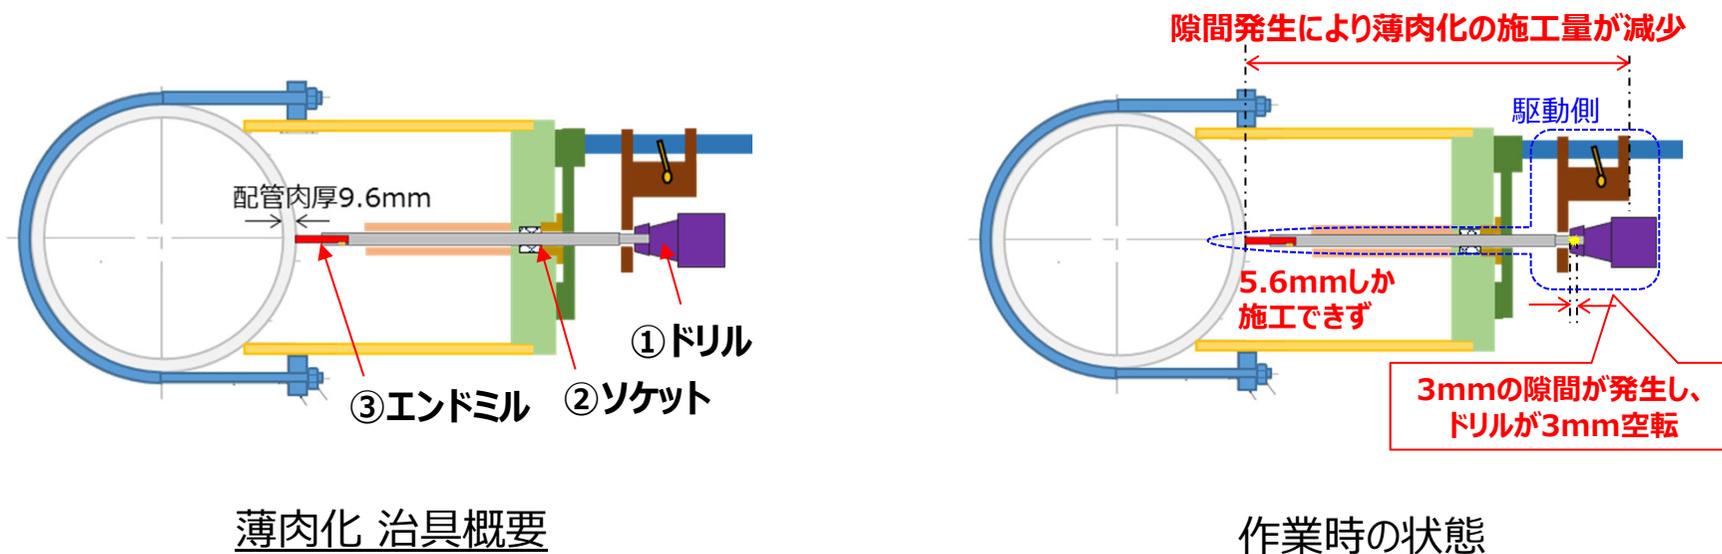
- 現場調査結果から、原因は配管の薄肉化が計画通りの深さ（計画8.6mmに対して実績5.6mm）に施工できなかったことに起因し、油圧による押し抜き（貫通）にも至らなかったことと推定しました。
- 薄肉化が計画通りの深さに施工できなかった推定原因としては、①ドリルと②ソケットの取付部で、初期の取付け位置からねじこみにより締め付ける過程で隙間ができた可能性があったと考えています。（作業時にドリルが空転したような感覚があったことも確認しています）
- また、ドリルとソケットの取付け状態確認は、モックアップにおいて、当たり前に行っていた行為であり、最終確認者を明確にしていなかったことも背後要因と考えています。
- なお、②ソケットと③エンドミル取付部においては取り付け状態に異常がなかったことを確認しています。

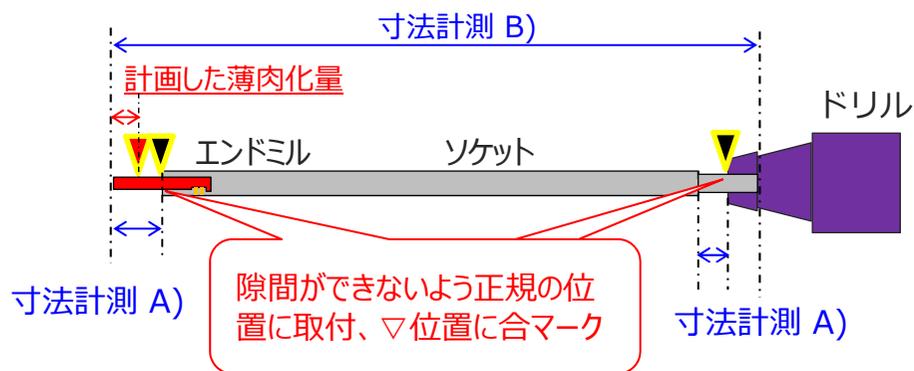
合マーク及び寸法計測の追加

- 合マークの追加
ドリルとソケットの取付部に“合マーク”を取付、作業前に正規位置に取り付いていることを確認します。エンドミルとソケットの取付部も同様。また、エンドミルの計画した薄肉化量の位置に合マークを追加します。
- 寸法計測追加
A) ドリルとソケットの取付部について、規定の位置に取り付いたことを寸法計測により確認します。エンドミルとソケットの取付け部も同様。
B) エンドミルとソケットを取付け後に全長寸法を計測し、図面寸法と比較確認します。
- 薄肉化開始および終了位置の確認
薄肉化の開始位置となるエンドミル先端が、配管に接触している状態をファイバースコープを用いた目視にて確認します。終了位置についても、計画通りの施工量であることを同様に目視にて確認します。
- 最終確認者の確立
上記対策を追加した箇所について、ダブルチェックを行い、工事担当者が最終確認を行います。工事担当者の最終確認を行うことにより、次工程に移行する前に異常に検知できる管理体制とします。

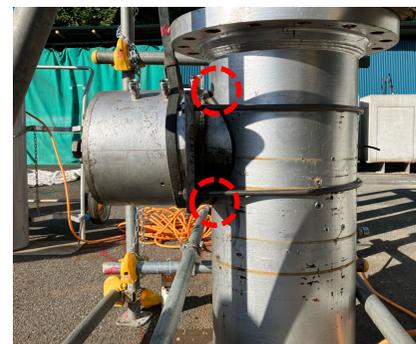
窒素圧力の低下

検証では、薄肉化されていない配管に約4[MPa]以上の油圧を付加し続けることで、配管と治具の間に隙間が発生し、治具内から外部への窒素漏えいが発生しました。この際の圧力低下を、貫通に達した際の圧力低下と誤って判断していたと特定しました。なお、油圧の付加をやめると、配管と治具間の隙間が元に戻り、圧力は維持されることを確認しています。

模擬配管にて、油圧約4[MPa]を
付加し続けることで、漏えいが発生
することを確認

○：漏えい箇所

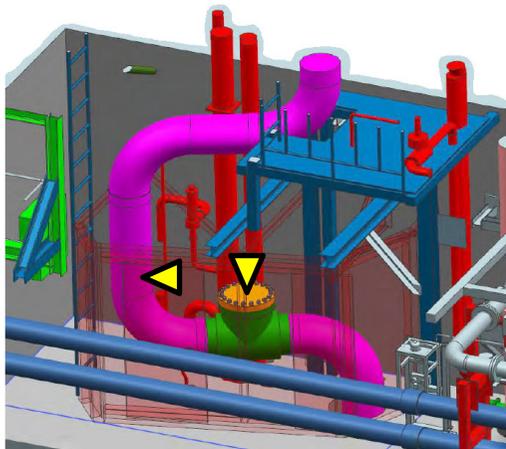
CUW逆止弁配置イメージ

- CUW逆止弁については、弁下流側の配管がS/Cに接続され、配管端部はS/C内で開放。S/C内は水没している状態であることから、事故時のガスが滞留している可能性あり。
- 滞留ガスのサンプリングならびに滞留ガスへの対策を目的とし、逆止弁弁蓋を開放する前に、逆止弁弁蓋(S/C側)及び逆止弁上流側配管の2箇所について穿孔※1を実施。
- 穿孔は、**窒素環境下にて、ドリルで薄肉化（数mm程度）した後、油圧による押し抜き（貫通）を行う※2**ことで、火花が発生しないよう実施。穿孔後は、滞留ガスサンプリング、CUW配管内の窒素パージ等の滞留ガス対策を実施した上で、逆止弁弁蓋を開放する計画。

▼ : 穿孔箇所(ガスのサンプリング位置)

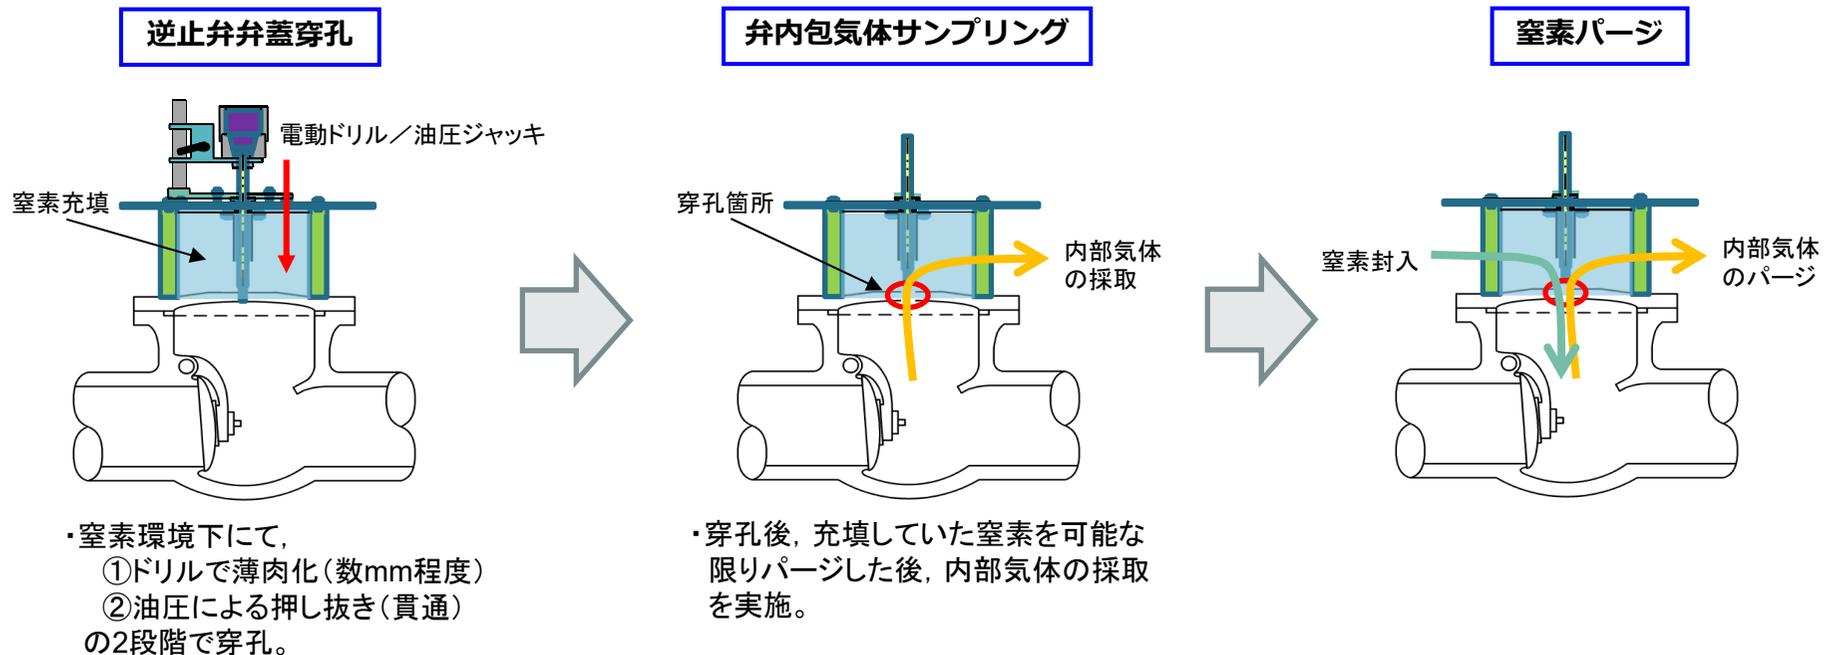
(参考) CUW逆止弁の穿孔手順

- 滞留ガスによる作業リスク低減のため、窒素環境下で火花が生じないように穿孔を実施
- 穿孔後は、穿孔箇所を介しCUW逆止弁（配管）内部の気体を採取
- サンプルング後に穿孔箇所から窒素封入し、水素濃度を測定しながら内部気体のパーージを実施（水素濃度に応じて複数回実施）
- 逆止弁上流側配管も上記同様の手順で実施
