過去調査時の貫通部近傍の突き崩し状況
(1月10日作業終了時点)

<参考> 堆積物除去装置について

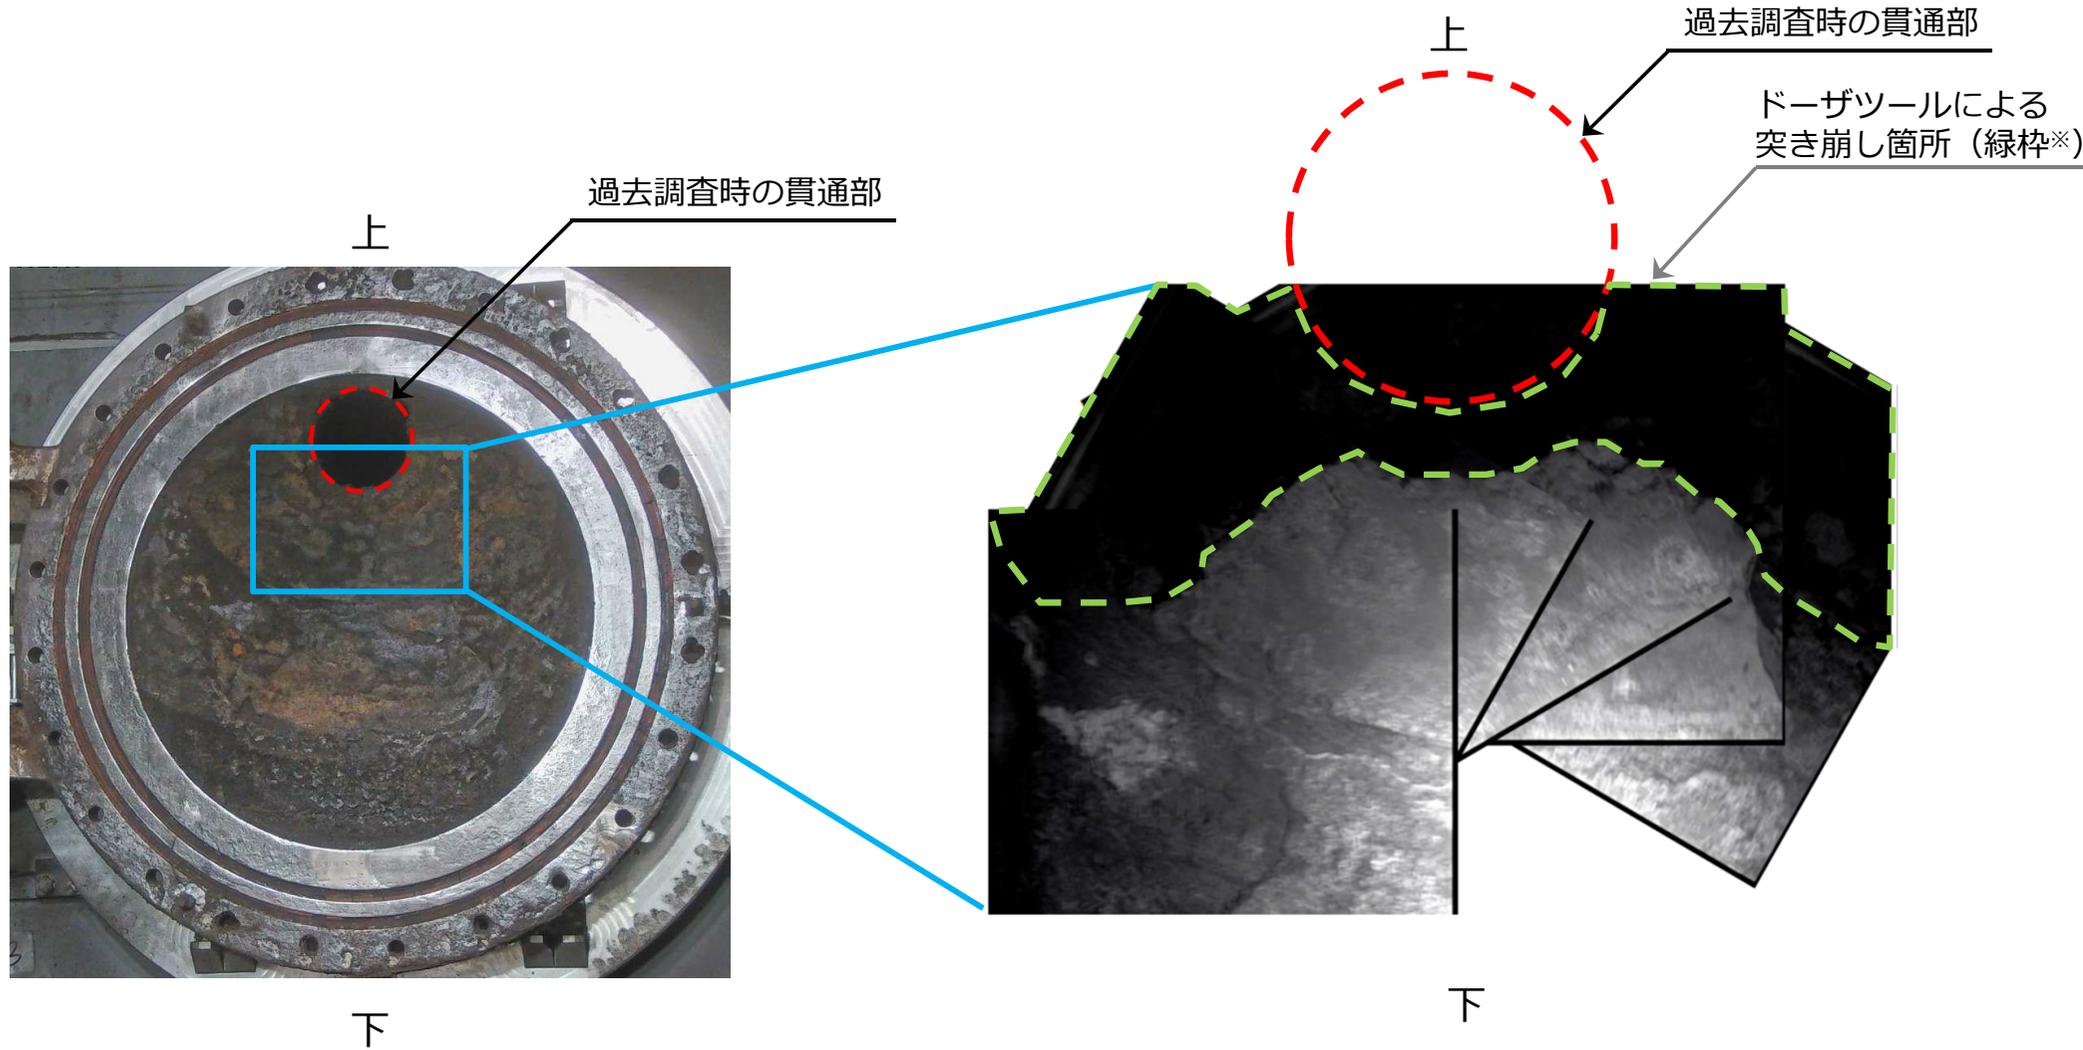
X-6ペネ外観

※ 1月10日突き崩した箇所の一部を撮影したものであり、突き崩し箇所の全範囲を示しているものではありません。

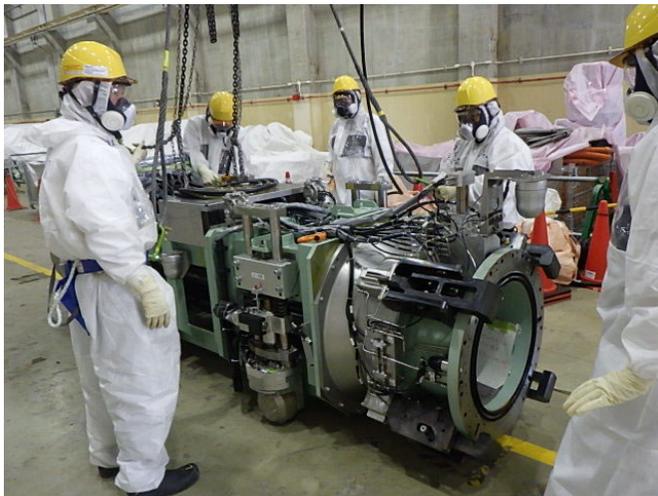
堆積物除去装置（低圧水）外観

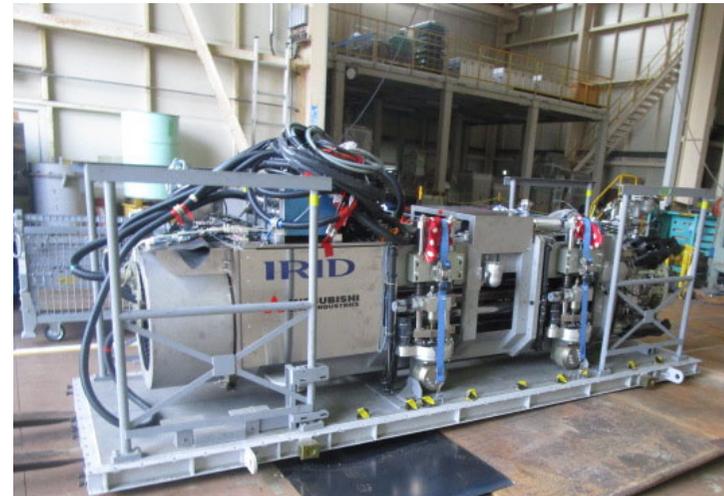
堆積物除去装置（高圧水・AWJ）外観

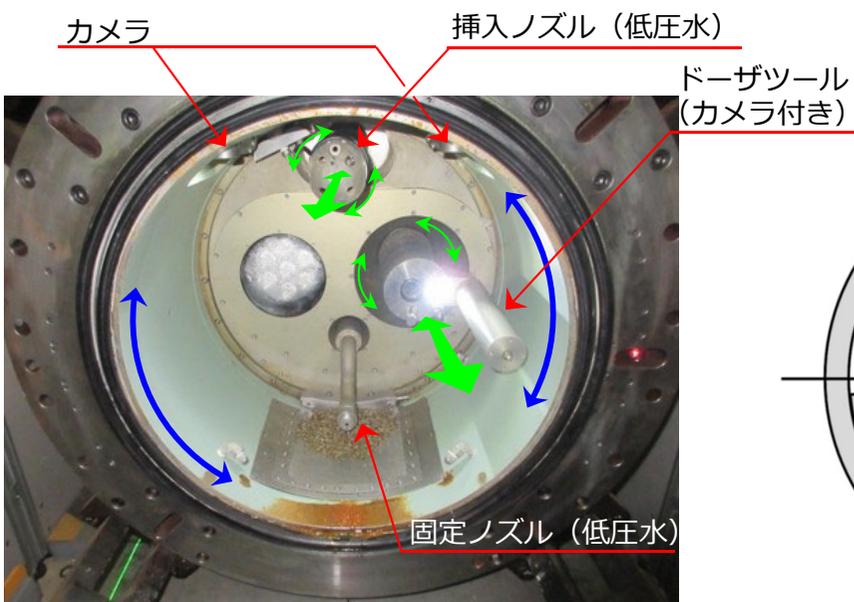
堆積物除去装置（低圧水）X-6ペネ接続断面

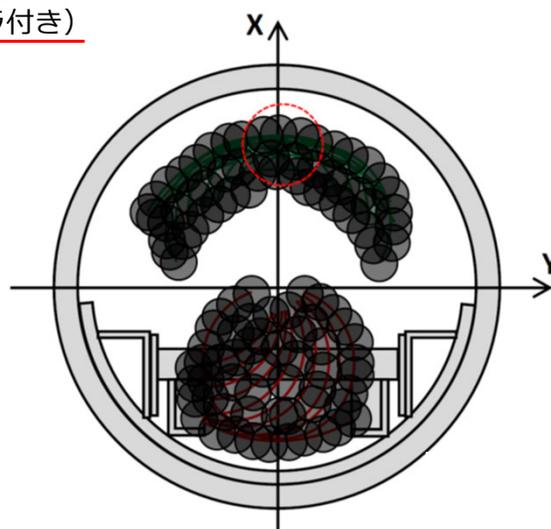
堆積物除去装置（低圧水）
突き崩し実施予定範囲（イメージ）

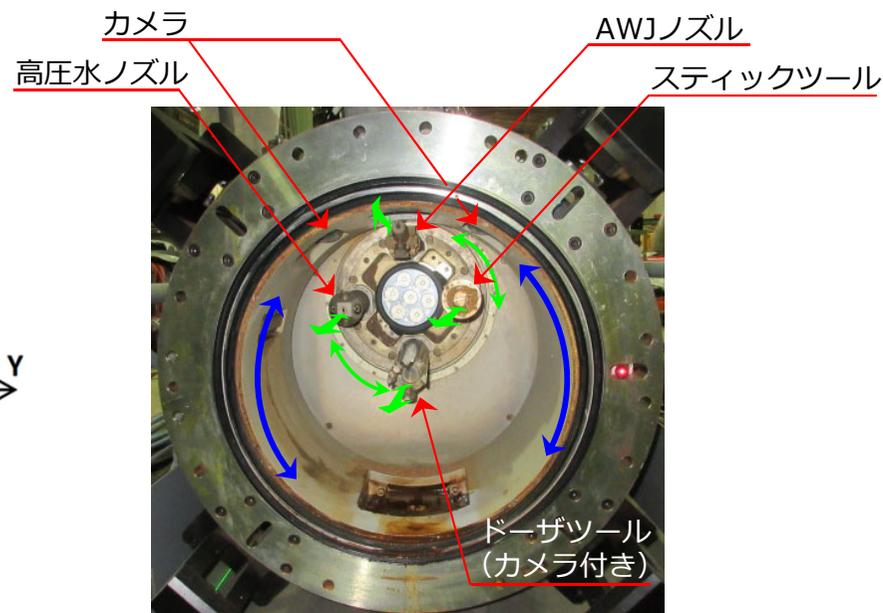
堆積物除去装置（高圧水・AWJ）X-6ペネ接続断面
