福島第一原子力発電所 K4エリアE群タンク内部点検の実施状況について

< 参 考 資 料 >
2024年4月11日
東京電力ホールディングス株式会社
福島第一廃炉推進カンパニー

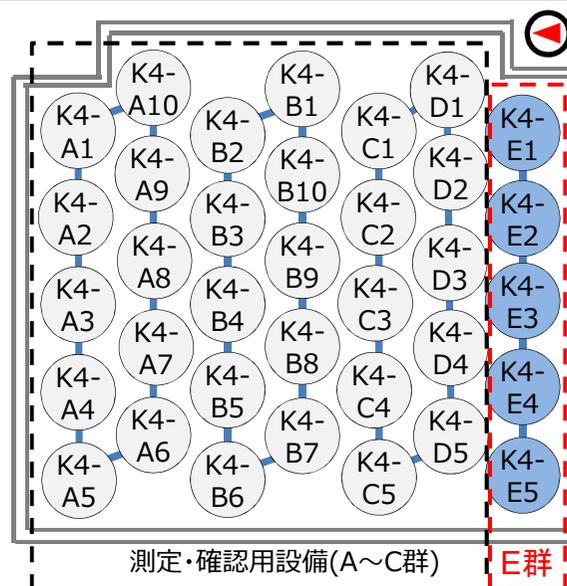
K4エリアタンク群の設置状況（計35基）

- 用途：ALPS処理水貯留
- 容量：約1,000m³
- 内径：約10m
- 高さ：約14.5m
- 板厚：約15mm
- 材質：SS400
- 使用開始：2016年

K4エリアタンク群の概要

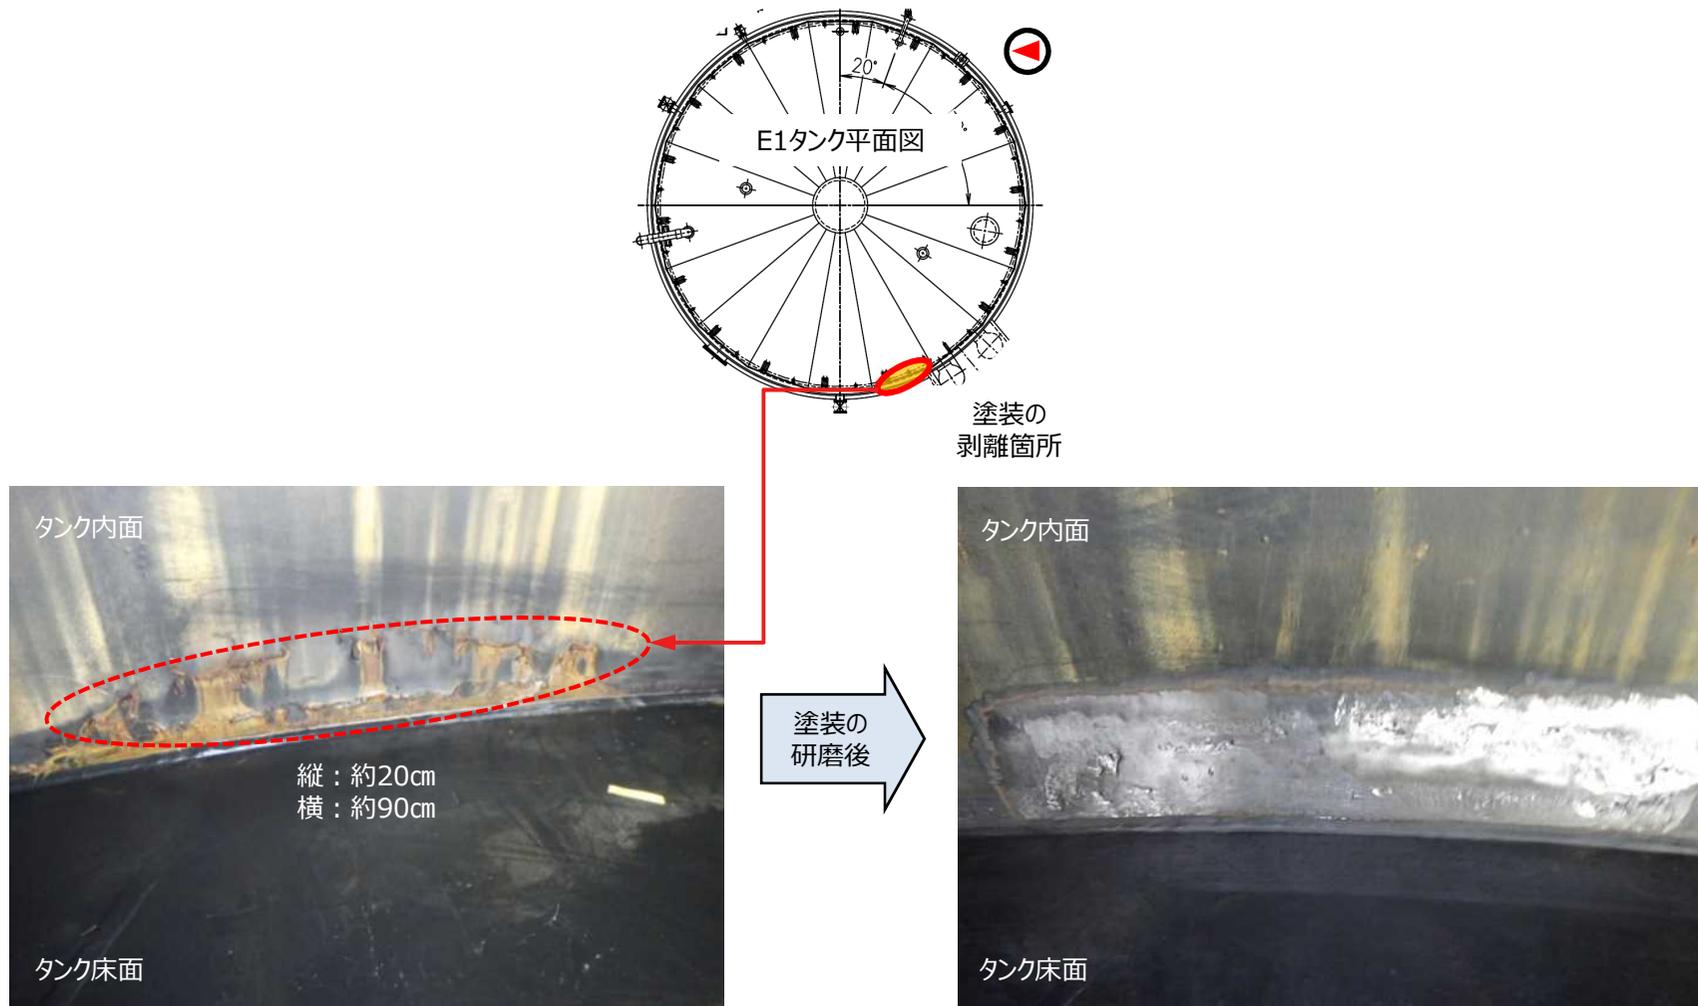
K4エリアE群タンク内部点検の実施状況について（E1タンク）

- ALPS処理水等を貯留するタンクについては、これまでも継続的に点検を実施し、必要に応じてタンクのメンテナンスを行っています。
- 今般、K4エリアE群タンク（E1～E5）内に貯留していたALPS処理水の測定・確認用設備への移送を2023年11月21日に完了したことから、その後、当該タンク群の内部点検を実施しました。
- タンクの内部点検の結果、E1・E2・E5タンクにおいて、局所的な塗装の剥離と腐食を確認しました。
- 確認された腐食は局所的であり、塗装が剥離した箇所とタンク母材の間に内包水（ALPS処理水）が入ることによって腐食が生じたものと考えております。
- なお、タンクの構造強度に影響を及ぼすようなものではなく、ALPS処理水貯留時に漏えいするリスクはありません。当該箇所は、今後、ALPS処理水の受け入れ前までに補修を行う予定です。
- 敷地内のALPS処理水等を貯留するタンクについては、長期間運用する観点から、継続的に点検するとともに、タンクの状況に応じた適切なメンテナンスを実施してまいります。

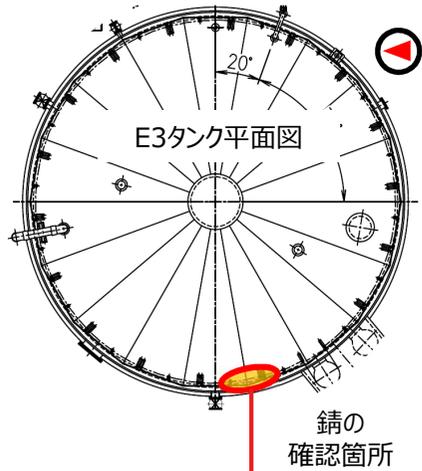
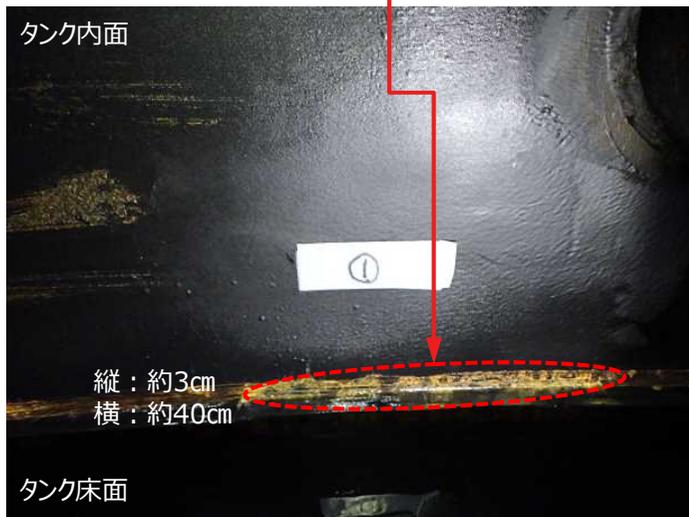
K4エリアE群タンク内部点検の実施状況について (E3・E4タンク)

※表面上の軽微な錆を確認したことから補修塗装を予定

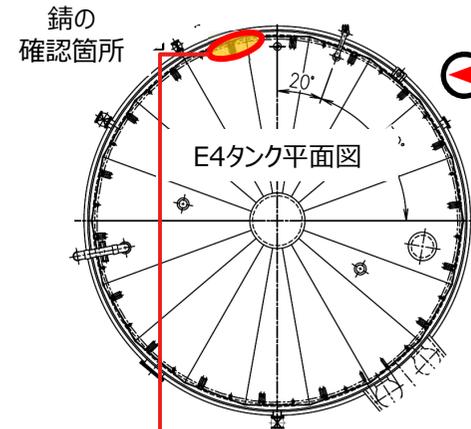
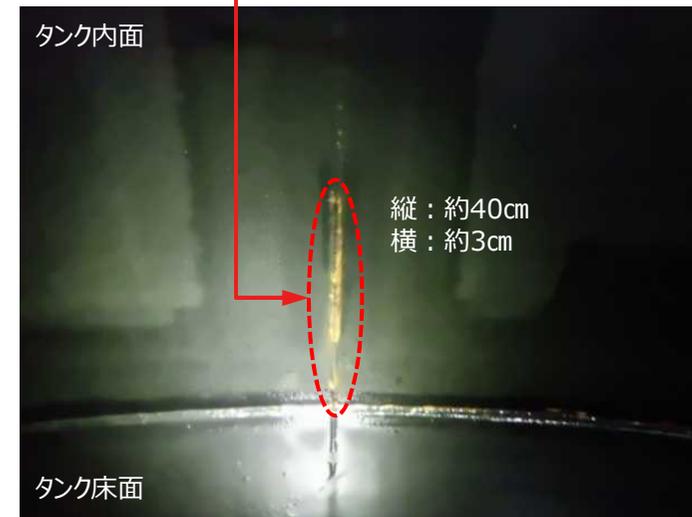
※表面上の軽微な錆を確認したことから補修塗装を予定
