# 2号機燃料デブリ試験的取り出し作業中断に関する 原因と対策

2024年9月5日

東京電力ホールディングス株式会社

# 1. 事案概要

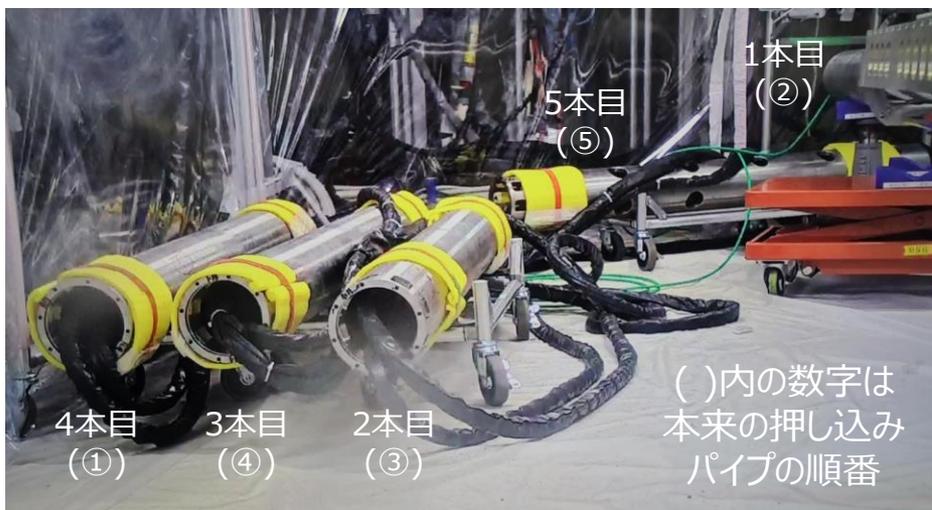
- 2号機燃料デブリ試験的取り出し作業について、8月22日 午前7時49分にテレスコ式装置のガイドパイプを原子炉格納容器内に挿入開始。
- その後、ガイドパイプ先端のテレスコ機構を接続機構内の隔離弁手前まで進め、ガイドパイプ末端に押し込みパイプの1本目（全5本中の1本目）の接続準備をしていたところ、現場の最終チェックにおいて、押し込みパイプ1本目が、計画していた順番のものと異なることを確認したことから、作業を中断した。（作業は午前8時53分まで実施）
- 現場を調査したところ、本来、1本目の位置にあるべき押し込みパイプが、4本目の位置にあることを確認。  
(①→②→③→④→⑤の順番であるべきところ、②→③→④→①→⑤となっていた)
- 本事案は作業安全、原子力安全上の問題はなく、周辺環境への影響はなし。

押し込みパイプの設置状況

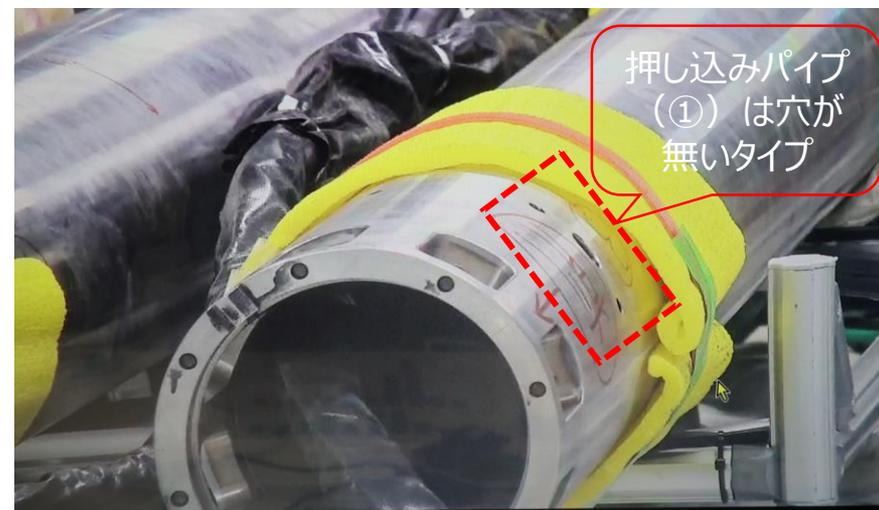
参考：2本目（③）の押し込みパイプ先端部分

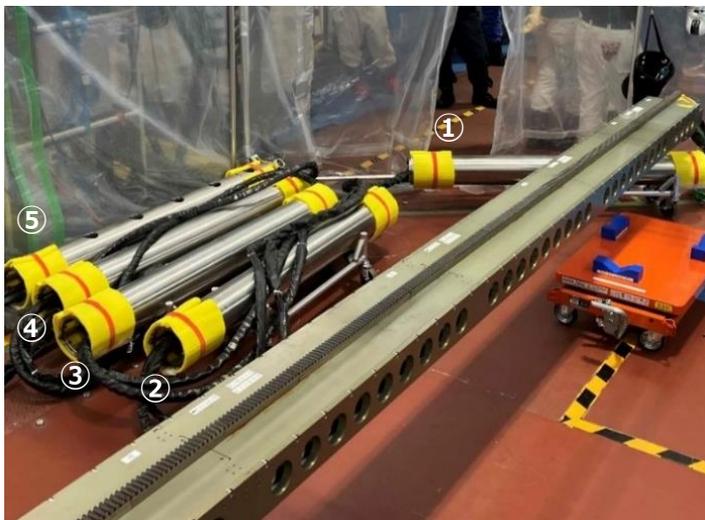
押し込みパイプ外観

(工場での模擬環境における作業訓練時)

(2024年5月27日)

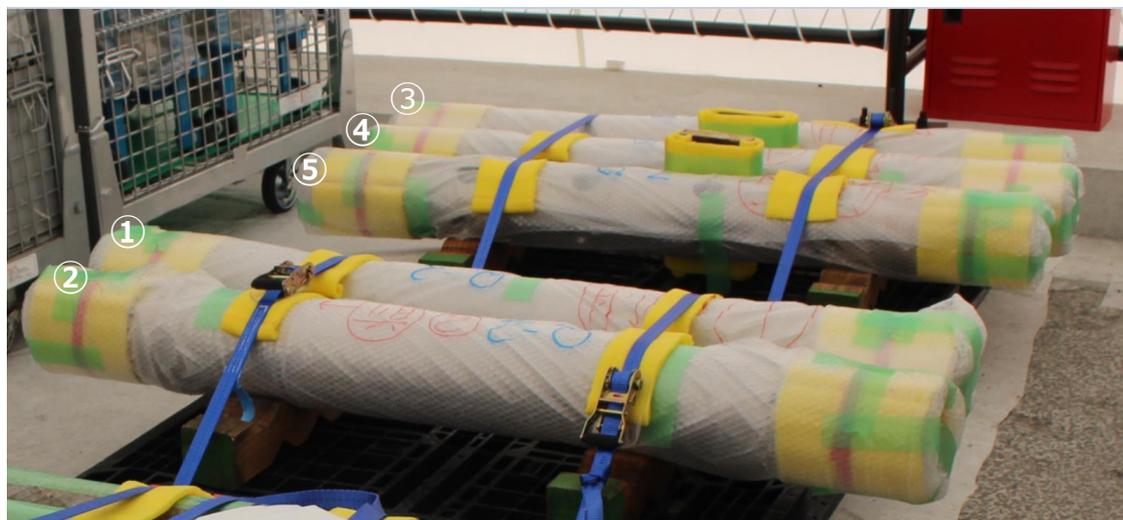
福島第一原子力発電所構内に搬入時

(2024年7月10日)

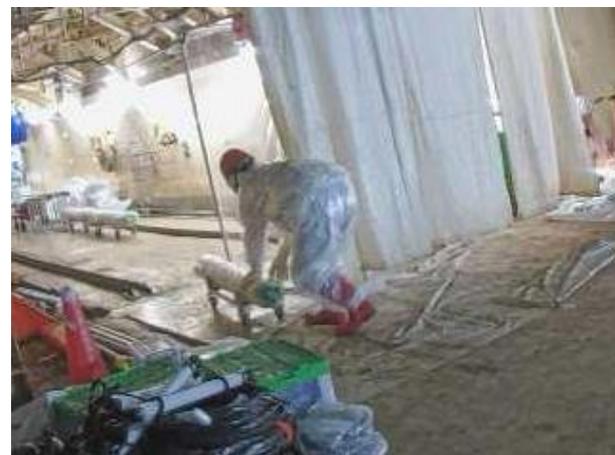
原子炉建屋内 1階大物搬入口から

西側通路へ運搬

(2024年7月27日)

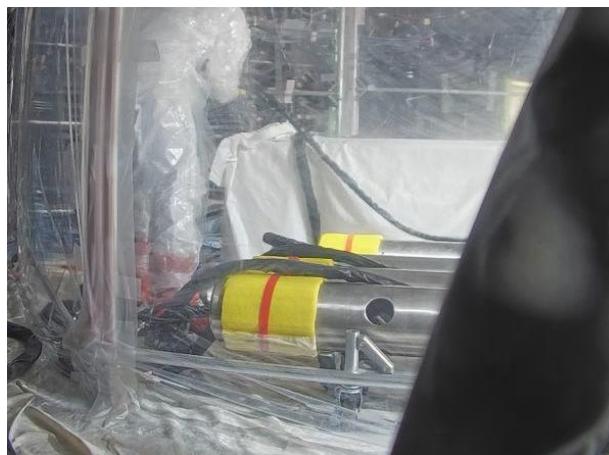
押し込みパイプケーブル入線作業を実施

(2024年7月28日)

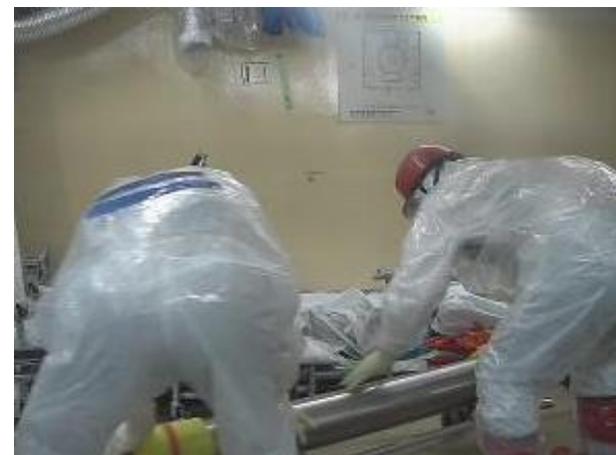
原子炉建屋内 1階西側通路からテレス

コ式装置近傍に運搬

(2024年7月29日)

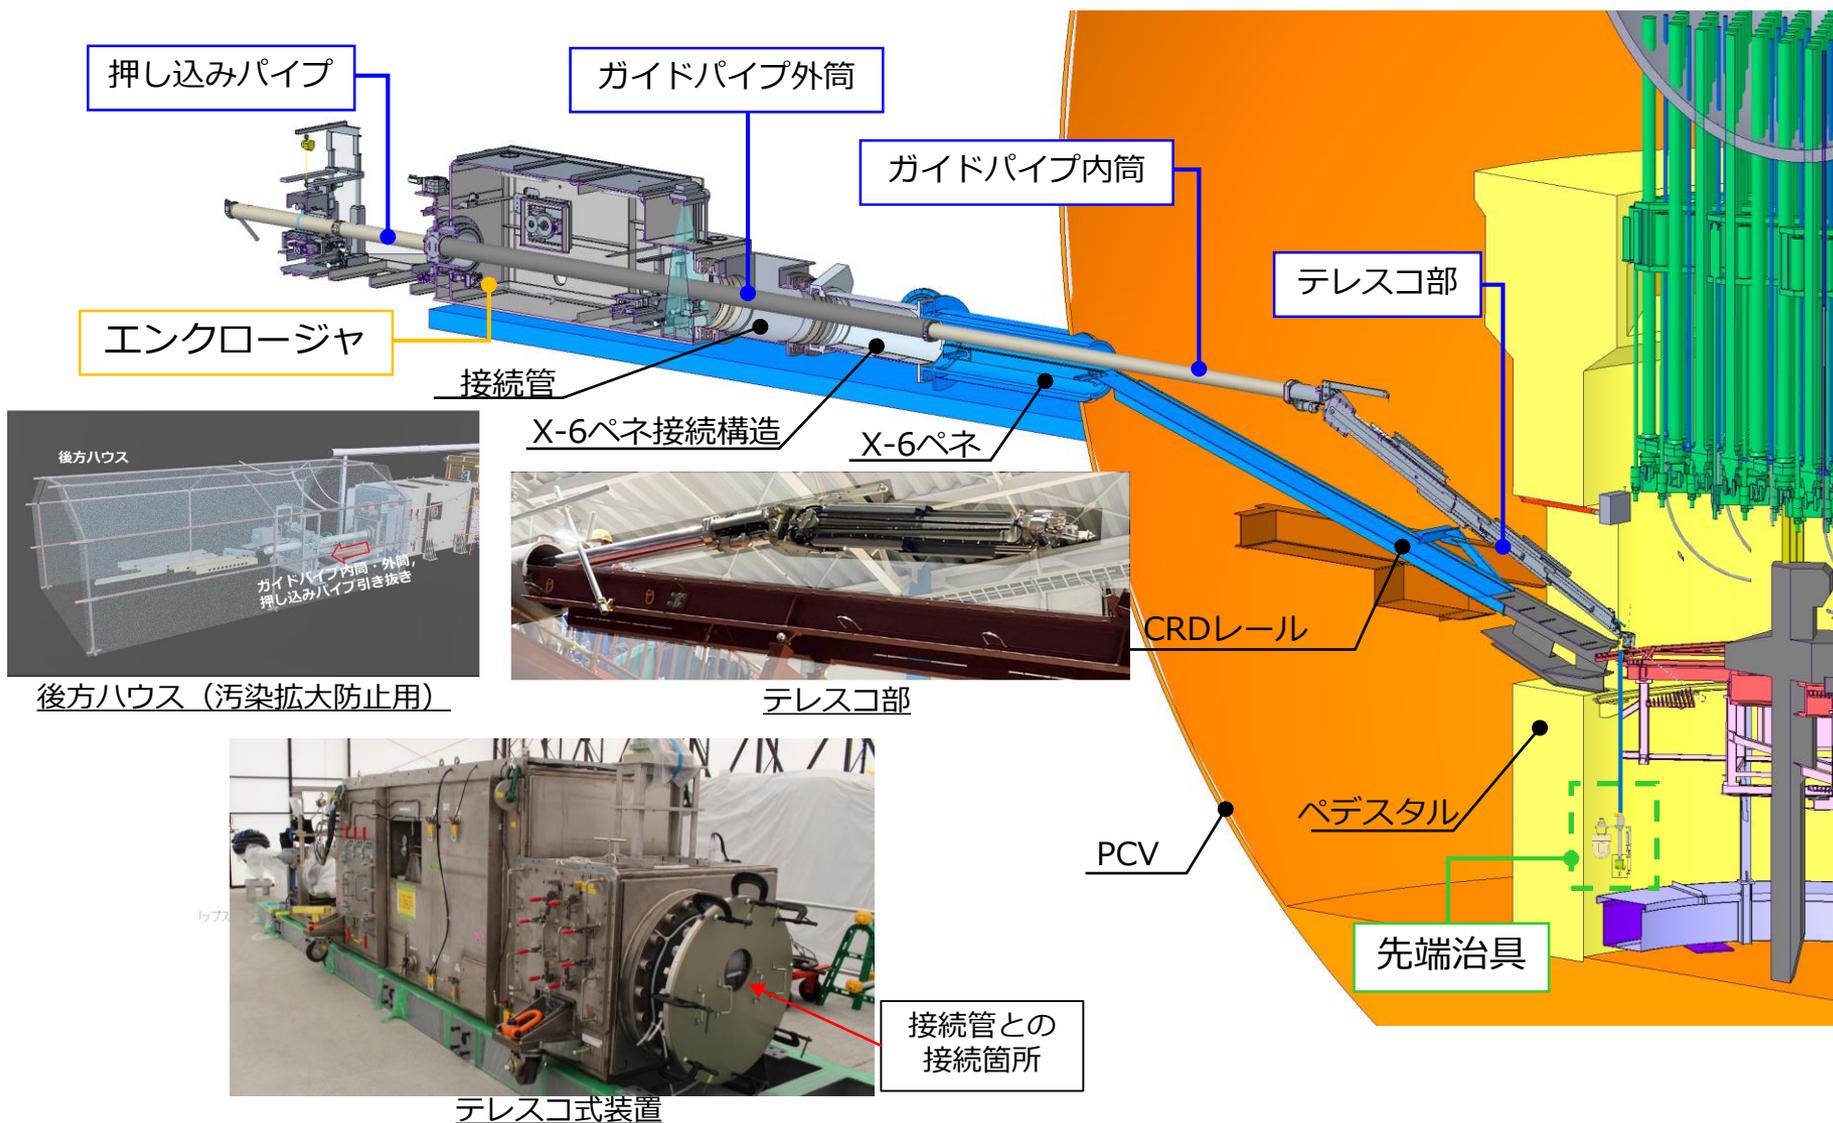
# 【参考】テレスコ式装置概略図（1 / 3）

- テレスコ式装置は、X-6ペネからPCV内にアクセスし、燃料デブリの試験的取り出しを行う装置
- エンクロージャは、接続管に接続することで試験的取り出し時におけるPCVバウンダリの機能を有する

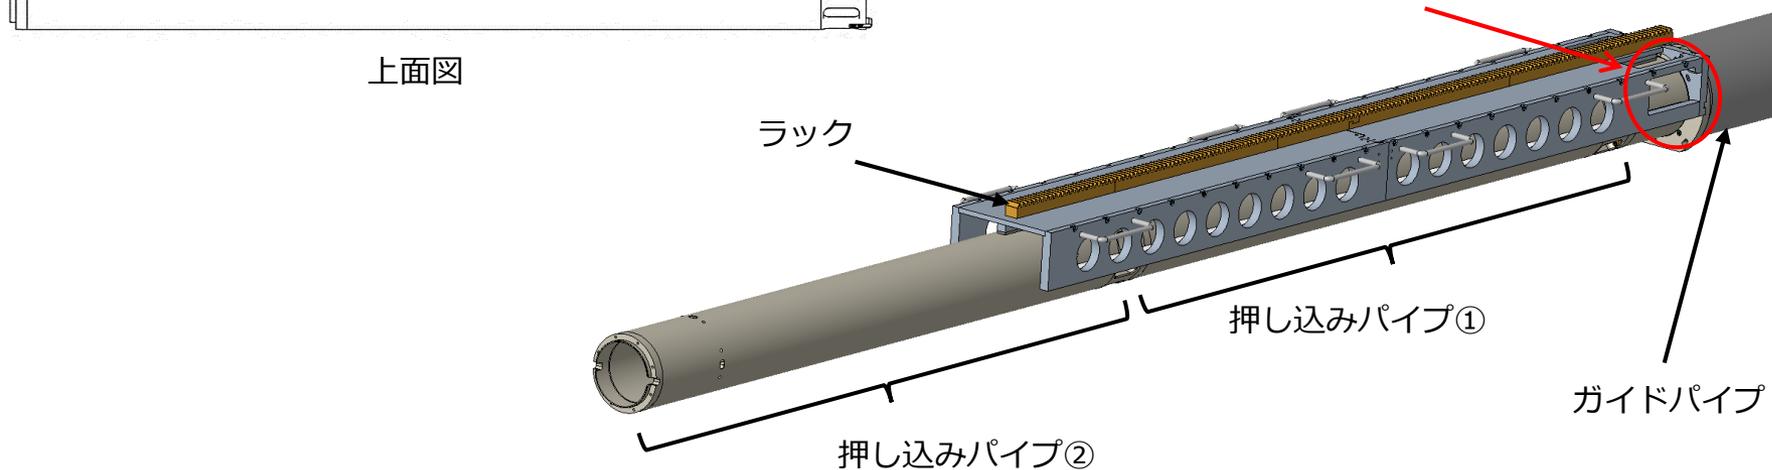
## 【押し込みパイプ①の形状】

上面図

押し込みパイプ①には、ラック取付のねじ穴なし。  
(ラックはガイドパイプ後部のフランジに取り付けるため。)

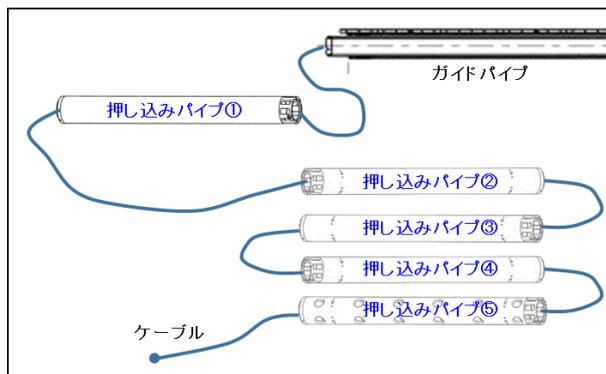
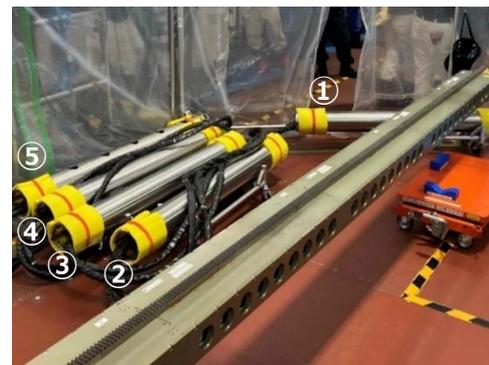
模擬環境における  
作業訓練での配置  
(本来の配置)

ケーブルの整線も考慮したうえで5本を並べた配置を実施

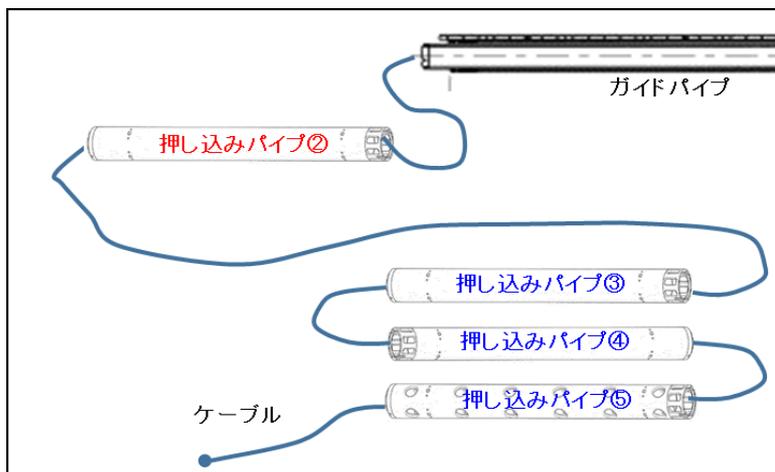
現地での配置(7月28日時点)

- 本来は押し込みパイプを順番に5本（①～⑤）並べてケーブル入線する作業であったが、本事案においては、4本（押し込みパイプ②～⑤）並べてケーブル入線した後、1本の押し込みパイプ①を入れ替えた作業となった。

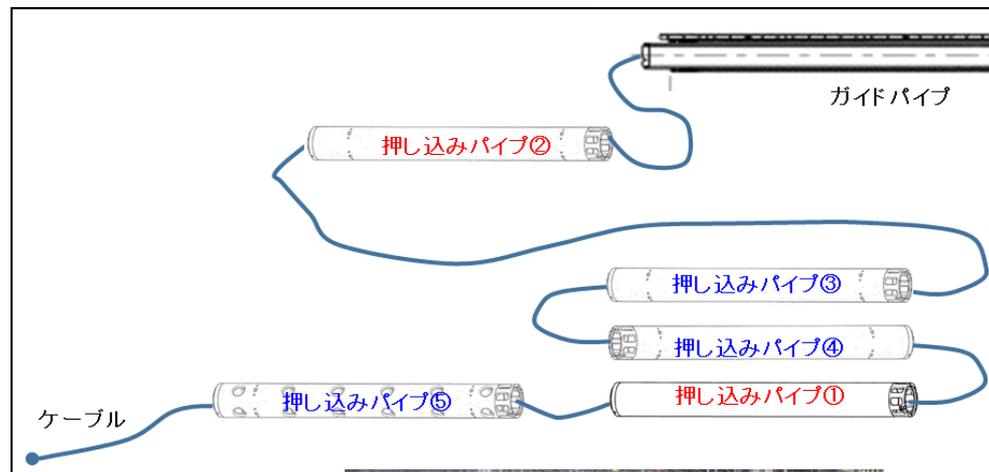
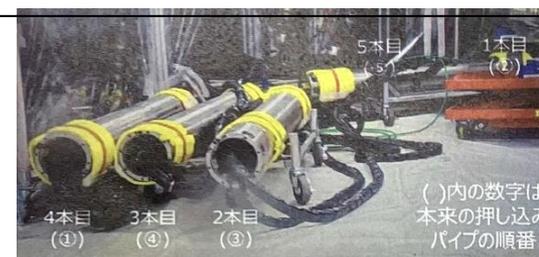
7月29日(①を追加)時点の配置

7月28日の配置状態から、④と⑤の間に①を設置した。  
この際に、右図のような配置となった。

( )内の数字は  
本来の押し込み  
パイプの順番

- 現場視点に立って、改めて、燃料デブリの試験的取り出しの工程全般について、準備作業も含めて、再確認や工程の検証を行う。（再確認や工程の検証にあたって、現場で困難な作業を経験した人材を投入済み）
- その上で、必要に応じて、現場視点に立った作業工程の見直しを行う。例えば、
  - ✓ 押し込みパイプの配置及びケーブルの入線の順番を手順書に明記する。
  - ✓ 押し込みパイプへの更なる識別表示の取付を実施する。
  - ✓ 押し込みパイプの配置を適切に並び替えてケーブルを入線する 等。
