これからの廃炉の取り組み2026
-廃炉中長期実行プラン別冊-

本資料は、『福島第一原子力発電所の廃炉を専門的でなく分かりやすく』というご意見を踏まえ、本編（廃炉中長期実行プラン2026）をベースにイラストや写真を用いながらお示ししています。

2025 主な進捗と改訂ポイント

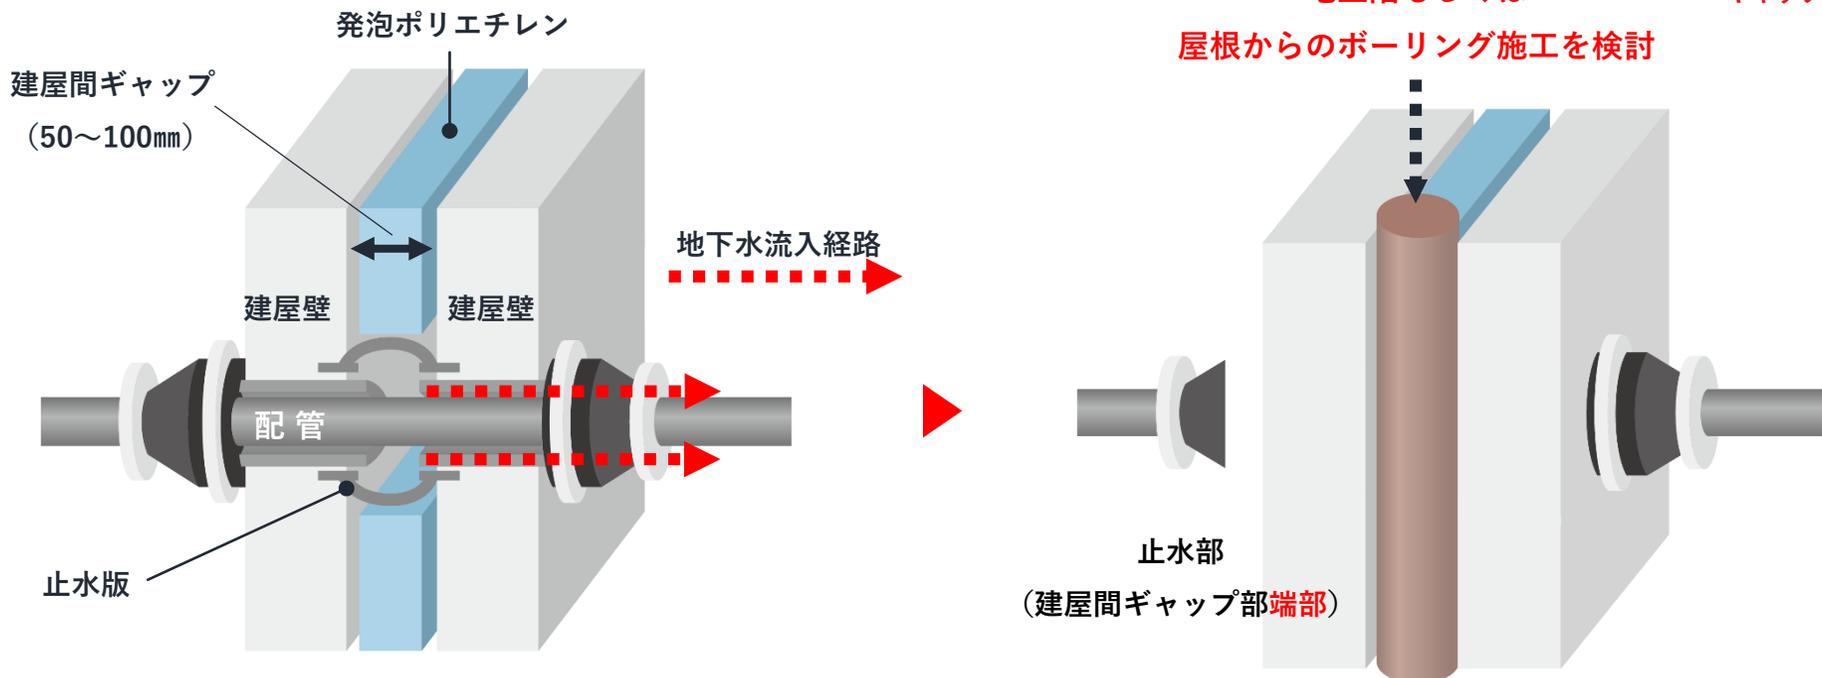
■建屋間ギャップ部端部止水イメージ

建屋と建屋の間には50～100mmのギャップ（隙間）が存在し、発泡ポリエチレンが設置されています。

このギャップ部分には多数の貫通配管が存在しているため、地下水がギャップ部分に侵入し

配管等貫通部から建屋内部に流入すると考えられるため、局所的な建屋止水を実施する予定です。

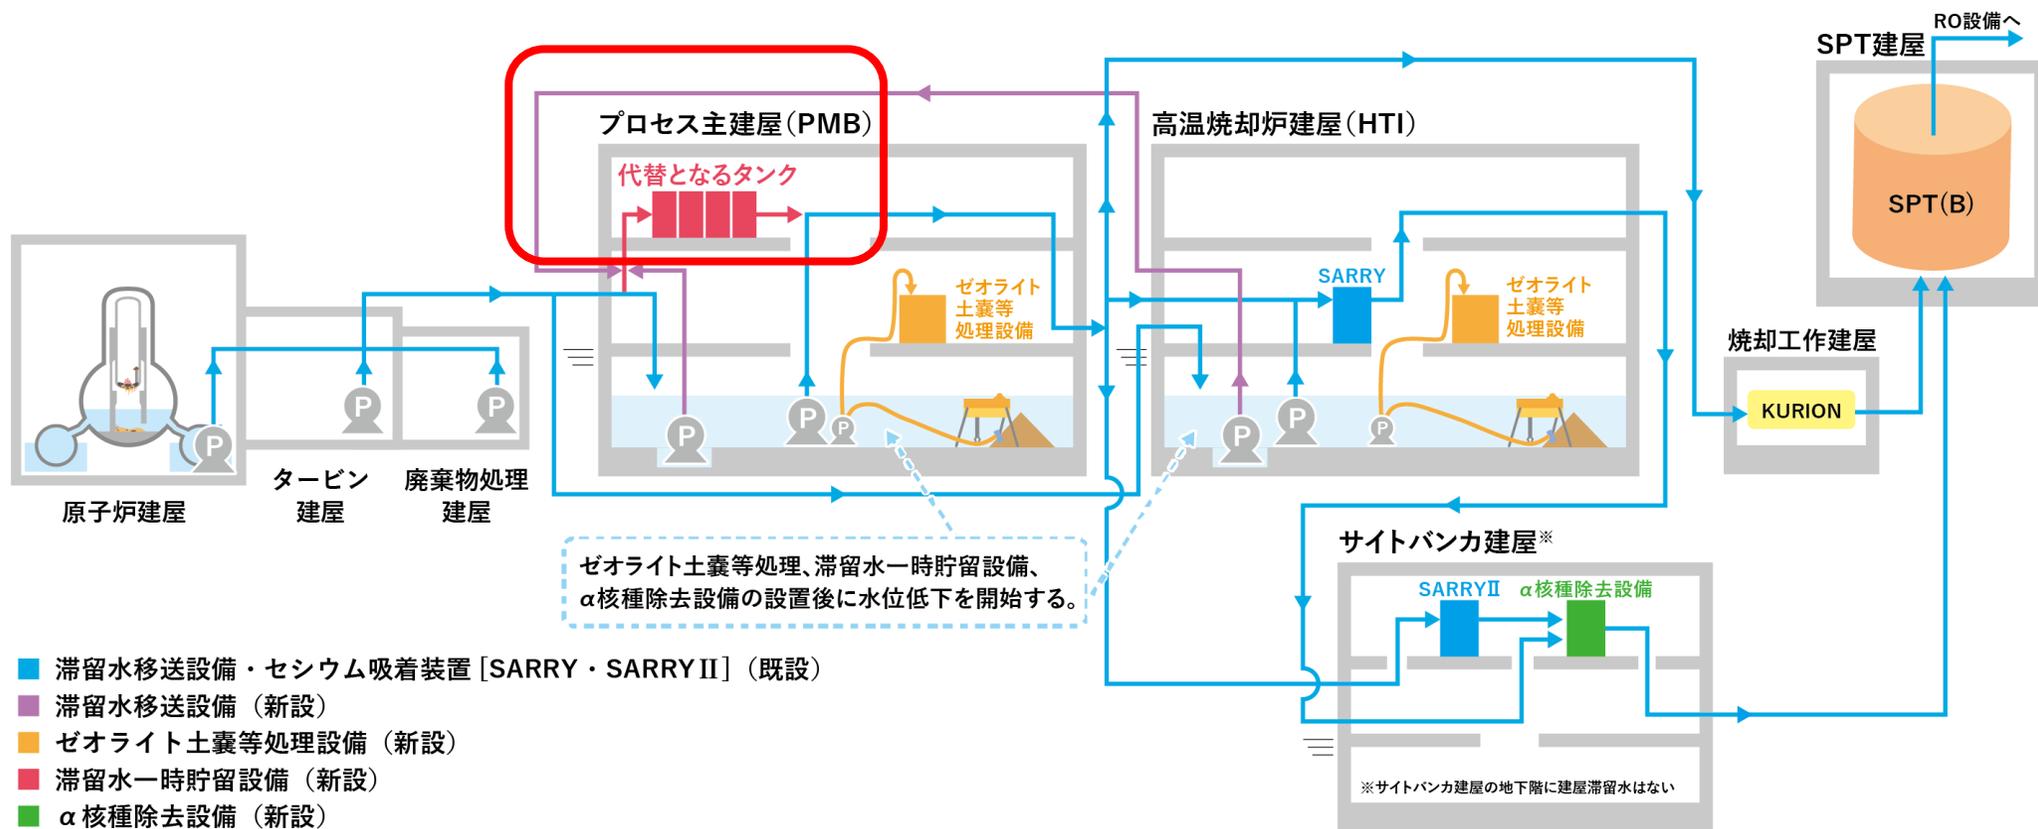
「プロセス主建屋」および「高温焼却炉建屋」の2つの建屋は、汚染水を「セシウム吸着装置」で処理する前に一時的に溜める目的で使用しています。今後、2つの建屋の床面を露出するために「代替となるタンク（滞留水一時貯留設備）」をプロセス主建屋に設置します。

- 滞留水移送設備・セシウム吸着装置 [SARRY・SARRY II] (既設)
- 滞留水移送設備 (新設)
- ゼオライト土壌等処理設備 (新設)
- 滞留水一時貯留設備 (新設)
- α核種除去設備 (新設)

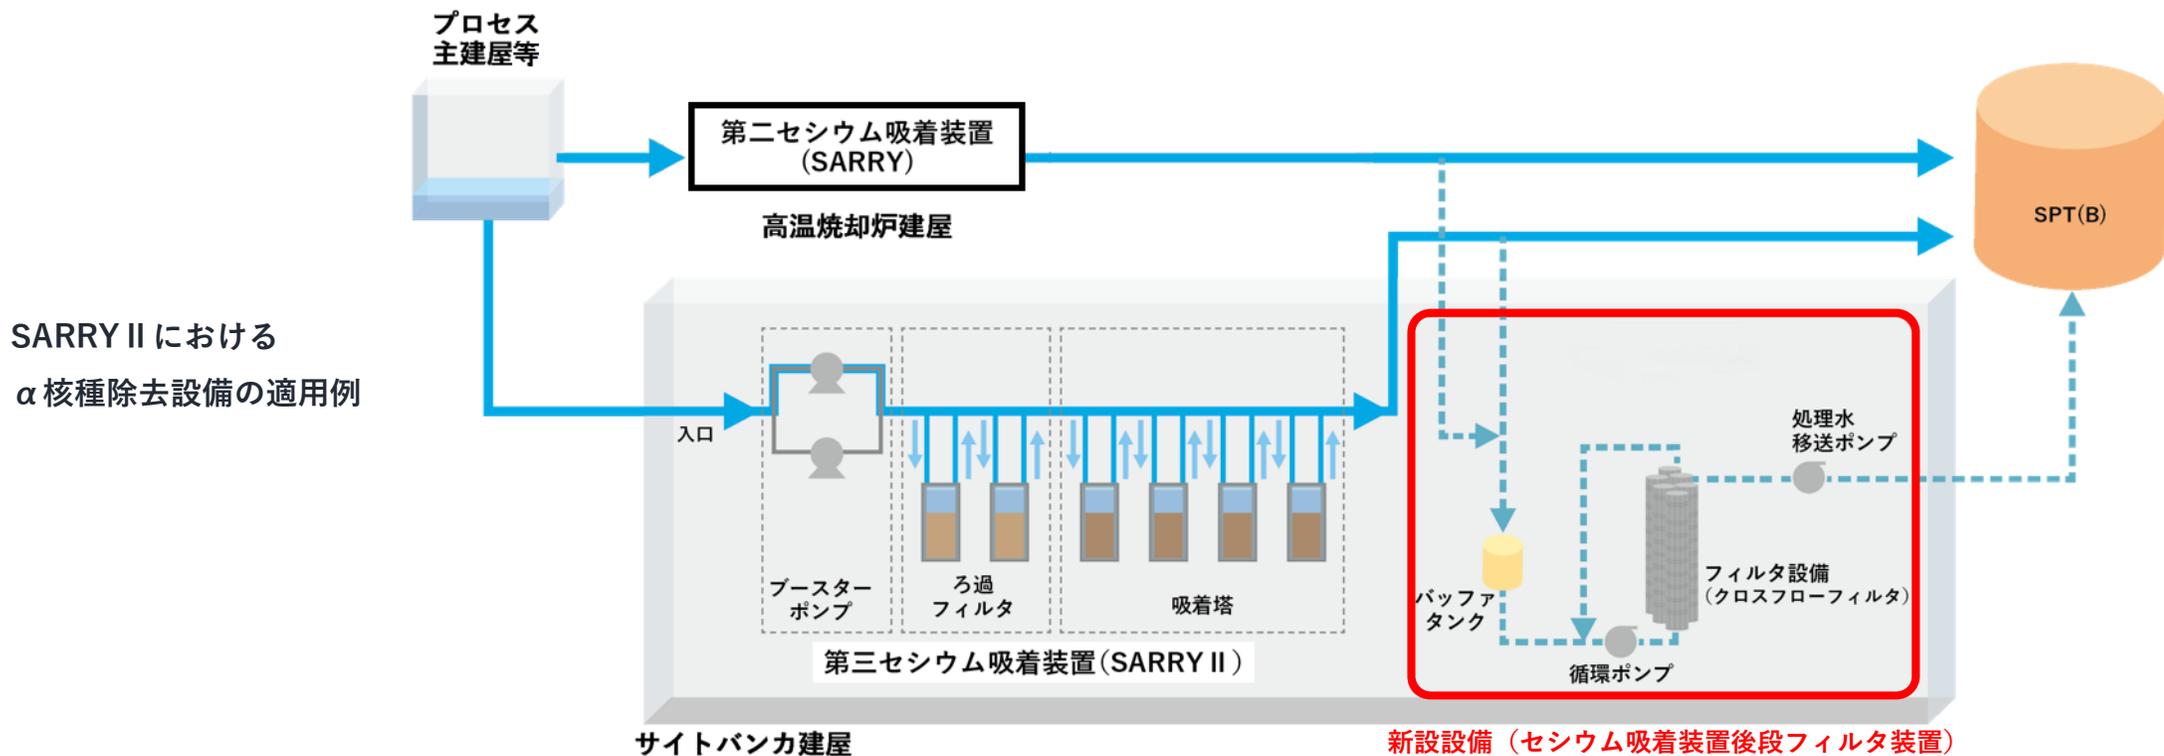
比較的高濃度の「α核種」を有する原子炉建屋等の滞留水に対して、今後の「α核種」の汚染拡大リスクの最小化を図るために新たにフィルタ設備を設置する予定です。なお、α核種の分離・除去のための具体的な運用方法を検討することが課題です。

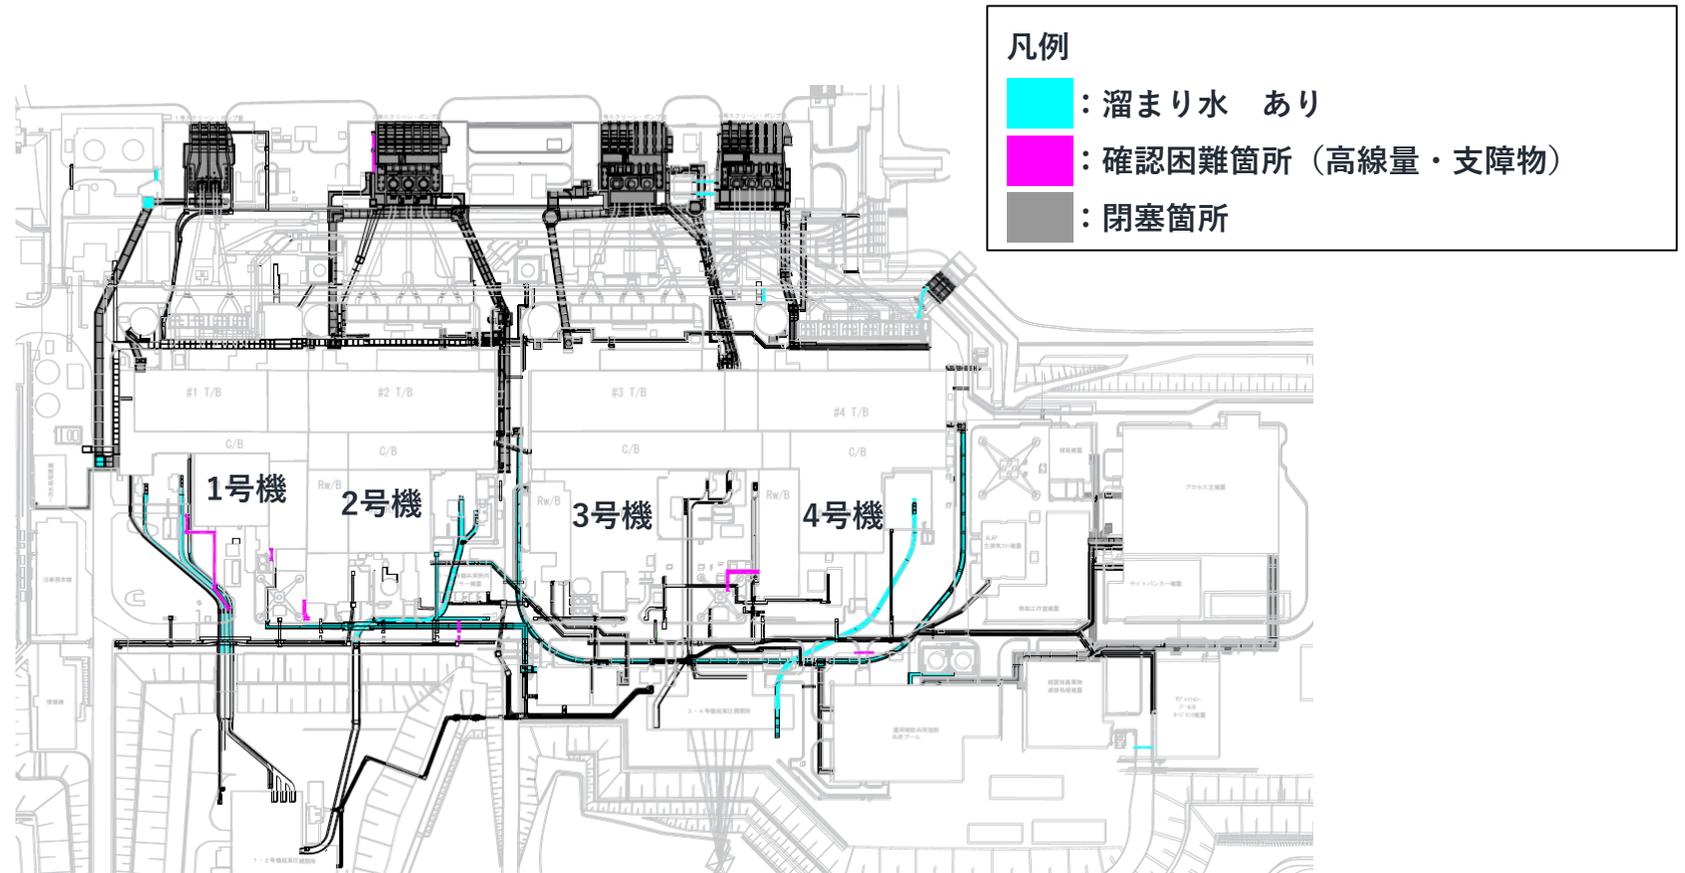
1~4号機周辺の滞留水がある
もしくは
過去に滞留水があった建屋に
接続しているトレンチなど
(平面図)

福島第一原子力発電所構内の溜まり水の除去として、「**建屋周辺トレンチの調査**」「**溜まり水の除去**」を進めております。

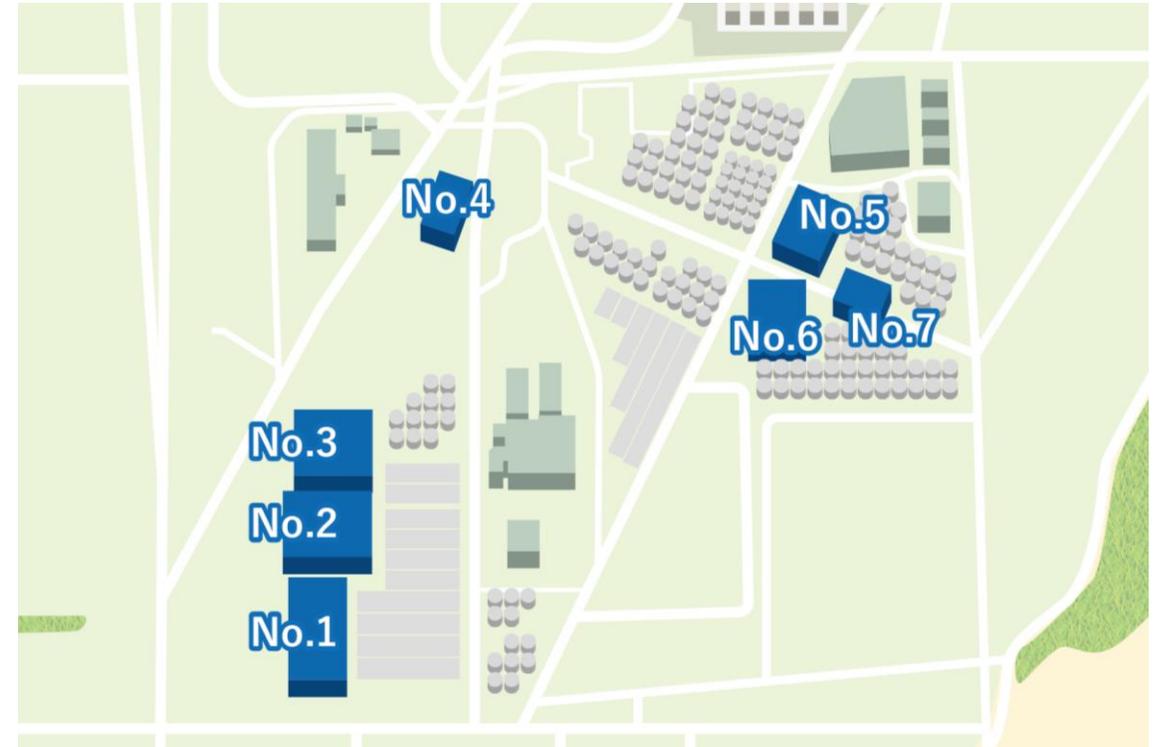
地下貯水槽（No.1～7）配置図

震災後、「**汚染水を貯留した地下貯水槽**」については、**ダストが拡散しないような解体方法**を検討した上で**撤去**する予定です。
なお、地下貯水槽を解体する際に発生する汚染廃棄物の減容や保管対策に課題があります。

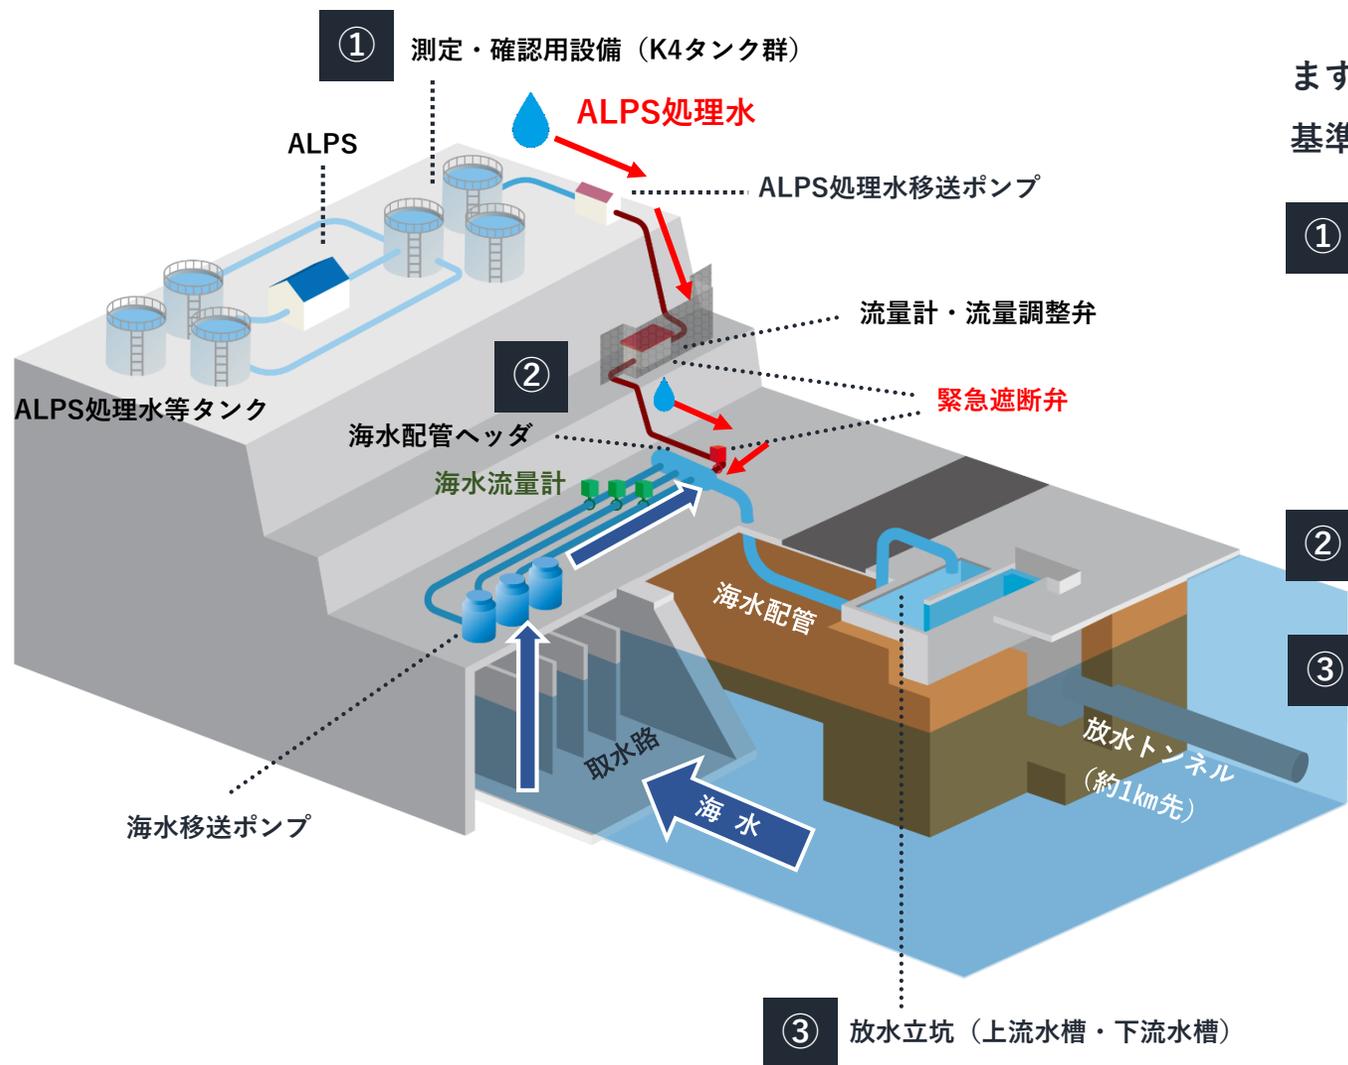
まず、汚染水からトリチウム以外の放射性物質をALPS等で、国の規制基準値を確実に下回るまで除去します。

① 測定・確認用設備（K4タンク群）にて、上記の水を「受け入れ」タンク群内でかく拌循環して水を均一化した上で「測定」します。**放射性物質**の放出基準である**告示濃度比総和1未満（トリチウムを除く）**を「確認」した後、ALPS処理水を移送ポンプで送ります

② 配管ヘッダで海水と混合し、100倍以上に薄めます

③ **トリチウムが「1,500ベクレル/l未満」**であることを**確認**して発電所の1km沖合から放出します

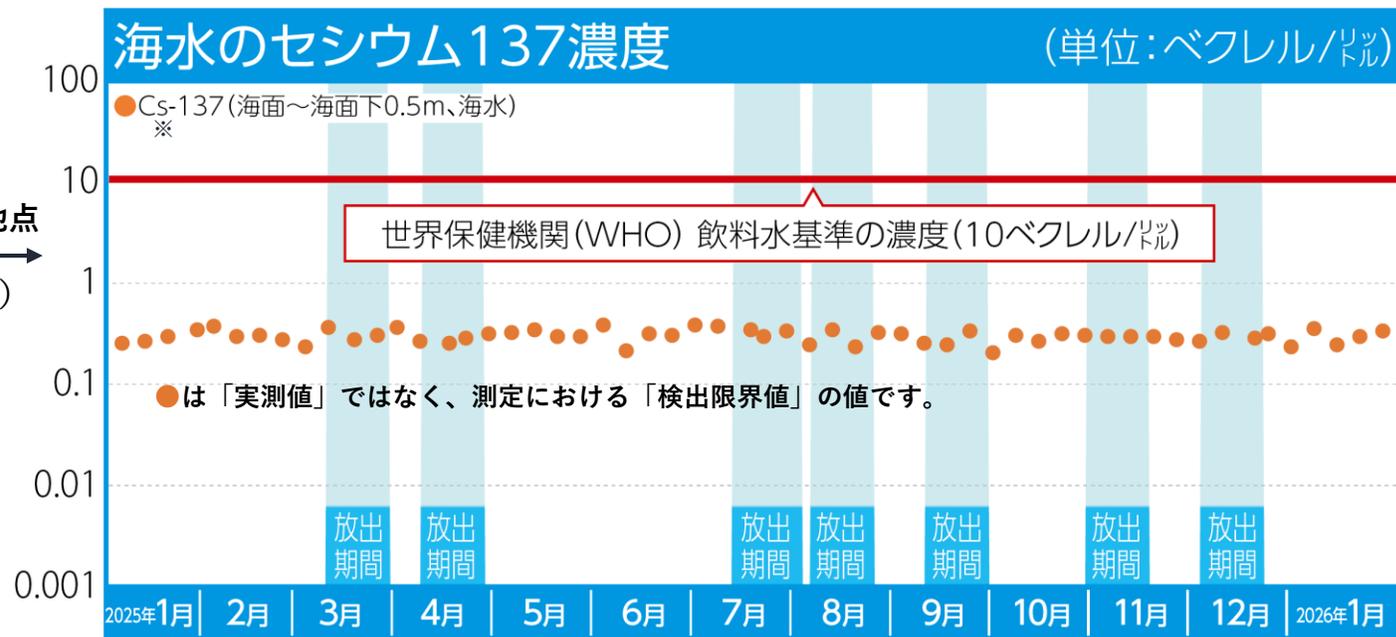
■迅速測定「セシウム137濃度（単位：ベクレル/ℓ）」

ALPS処理水の海洋放出前から海水モニタリングを実施しており、環境の変化を見るための**主要核種**である放射性物質「**セシウム137**」の**濃度はこれまでの変動範囲と同程度の濃度で推移**しています。

※●印は、測定値が検出限界値（検出下限値）未満であったことを示しています。
検出限界値は測定環境や測定器ごとの特性によって変動します。

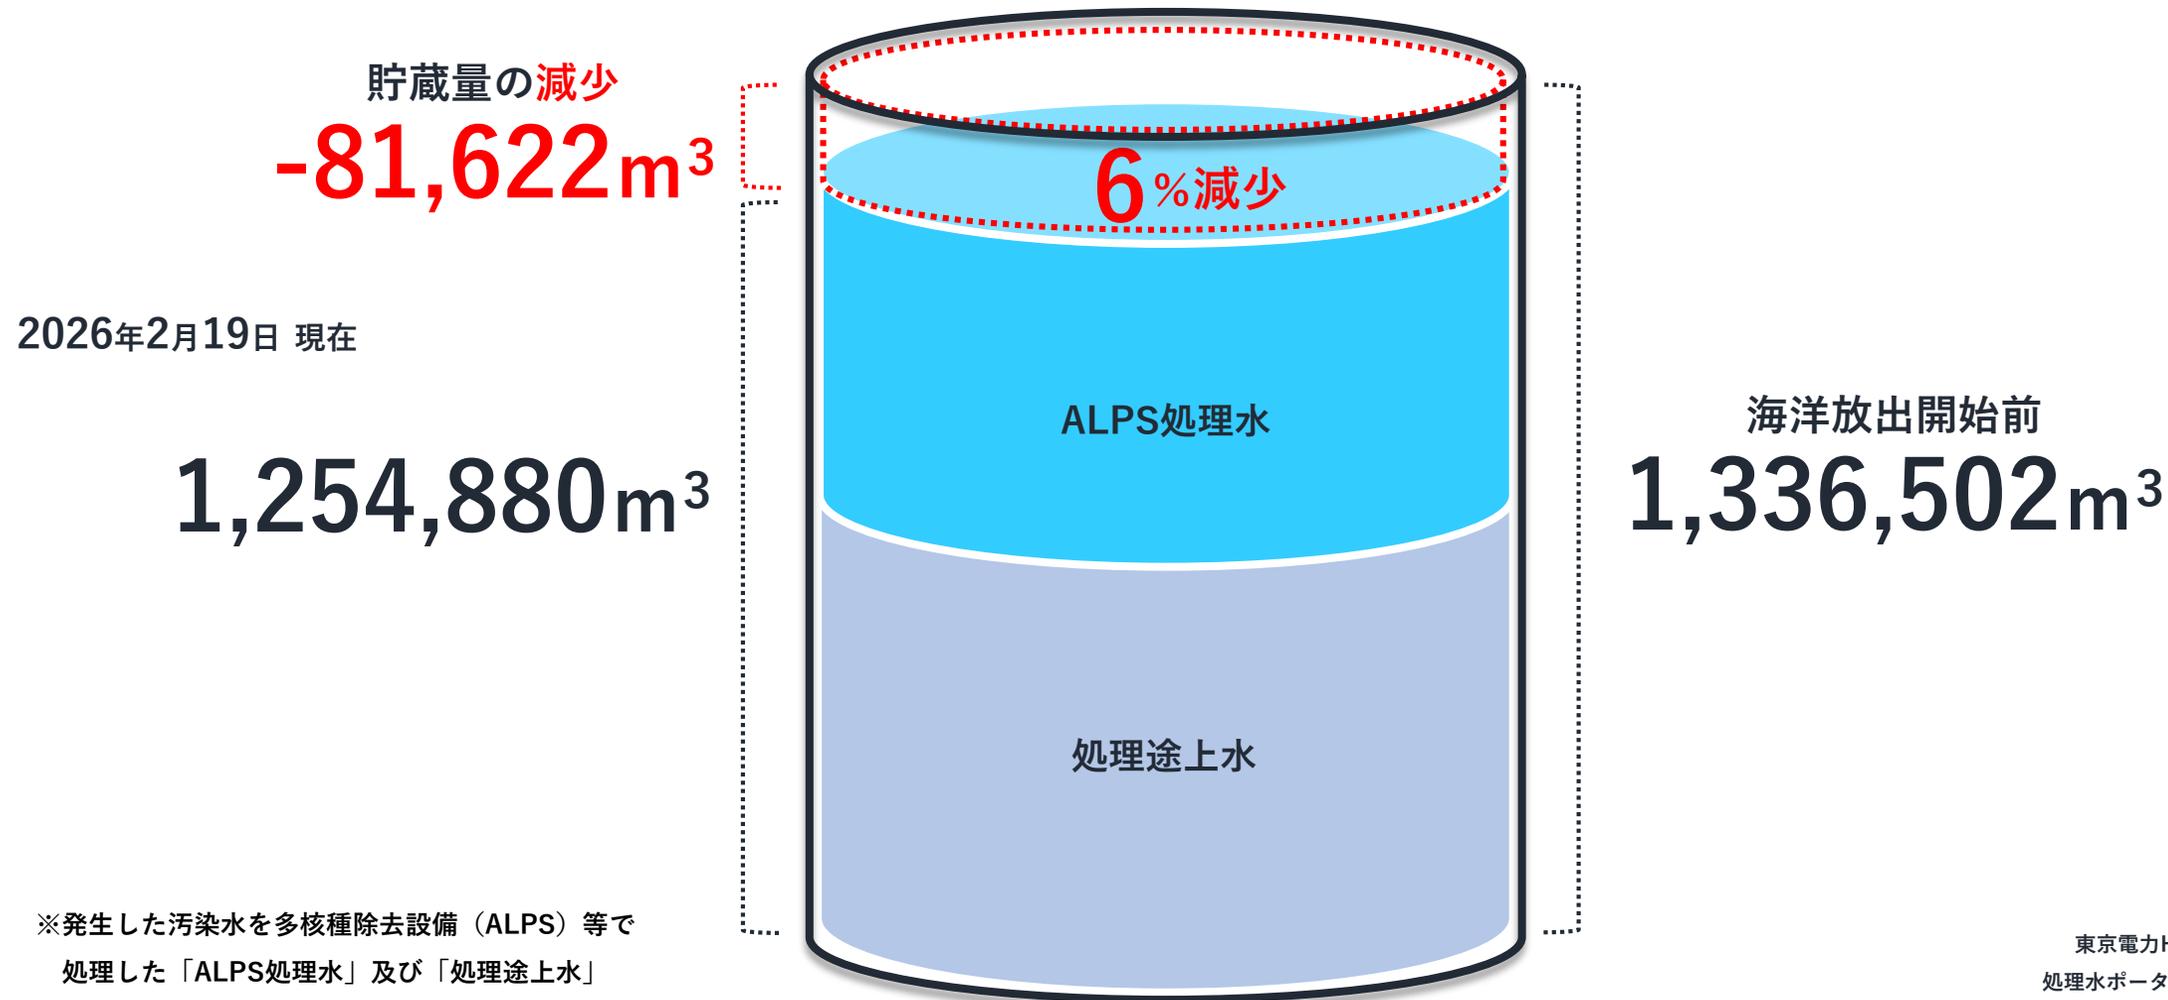
2023年8月24日の放出開始から2026年2月19日の間に、合計「**133,321m³**」のALPS処理水の**放出**を実施しました。また、放出開始以降のALPS処理水の**新規発生量**が「**51,699m³**」となっており、ALPS処理水等※の貯蔵量は、**放出前に比べて約6%減少**しています。

※発生した汚染水を多核種除去設備（ALPS）等で処理した「ALPS処理水」及び「処理途上水」

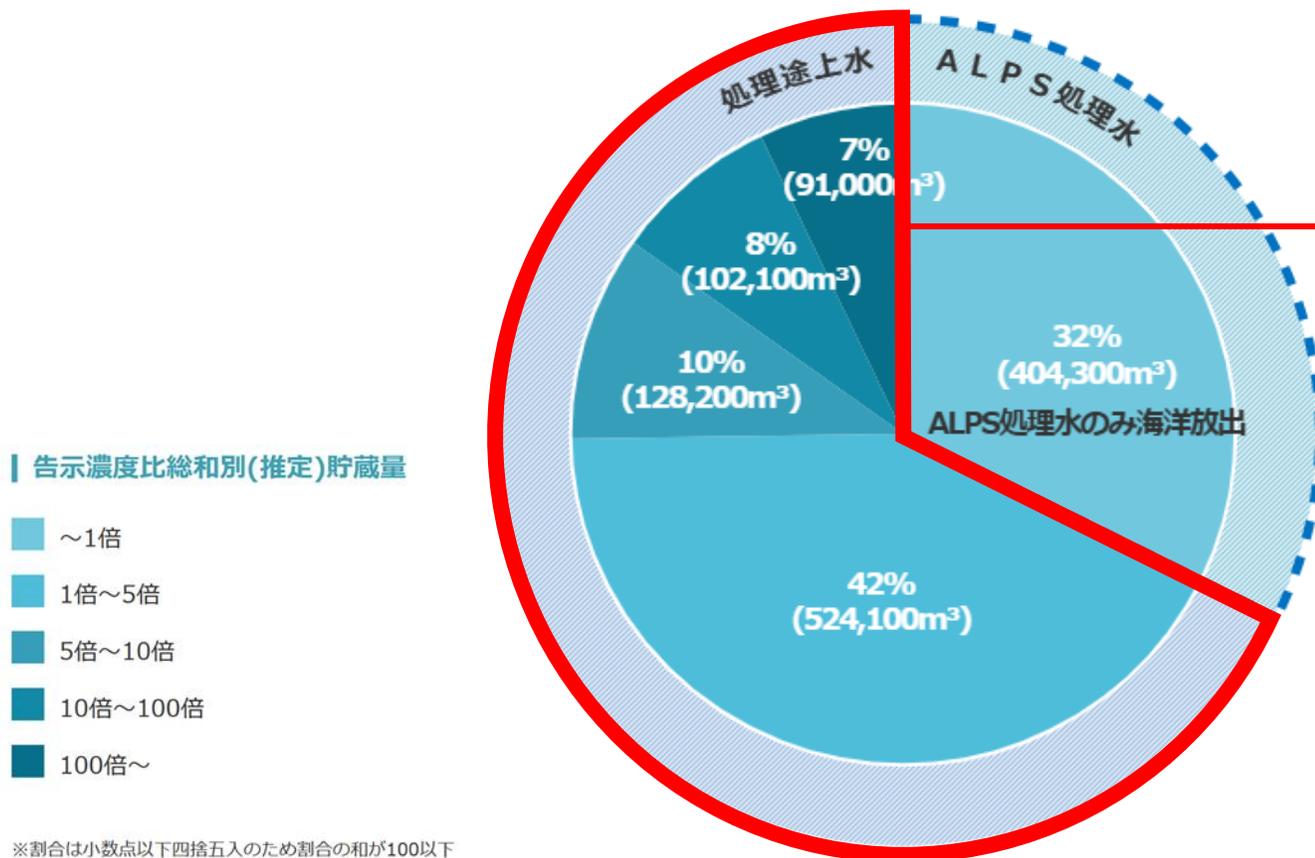
告示濃度比総和別(推定)貯蔵量

- ~1倍
- 1倍~5倍
- 5倍~10倍
- 10倍~100倍
- 100倍~

タンクに保管されている水のうち、約7割には「環境に放出する場合の規制基準」を超える濃度で放射性物質が含まれています。

この処理途上水は、国の規制基準を満たすまでALPS（多核種除去設備）で再浄化（二次処理）してから海洋放出を行います。

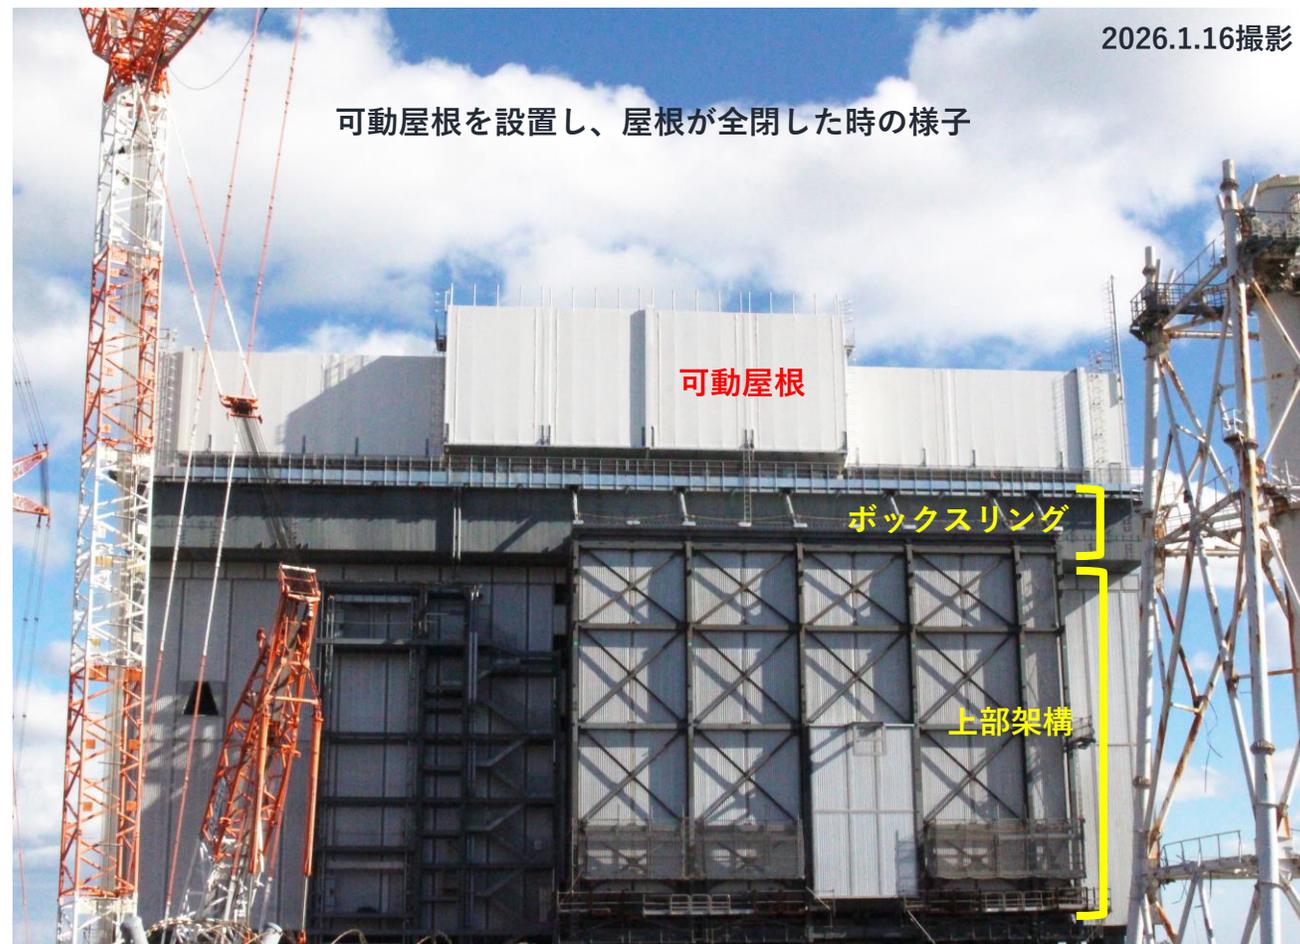
大型カバーは、下段に「仮設構台」を設置し、その上に「下部架構」[※]「上部架構」「ボックスリング」、最上部に「可動屋根」を設置する構造となっています。1月19日に「大型カバー」の設置が完了しました。

可動屋根を設置し、屋根が全閉した時の様子

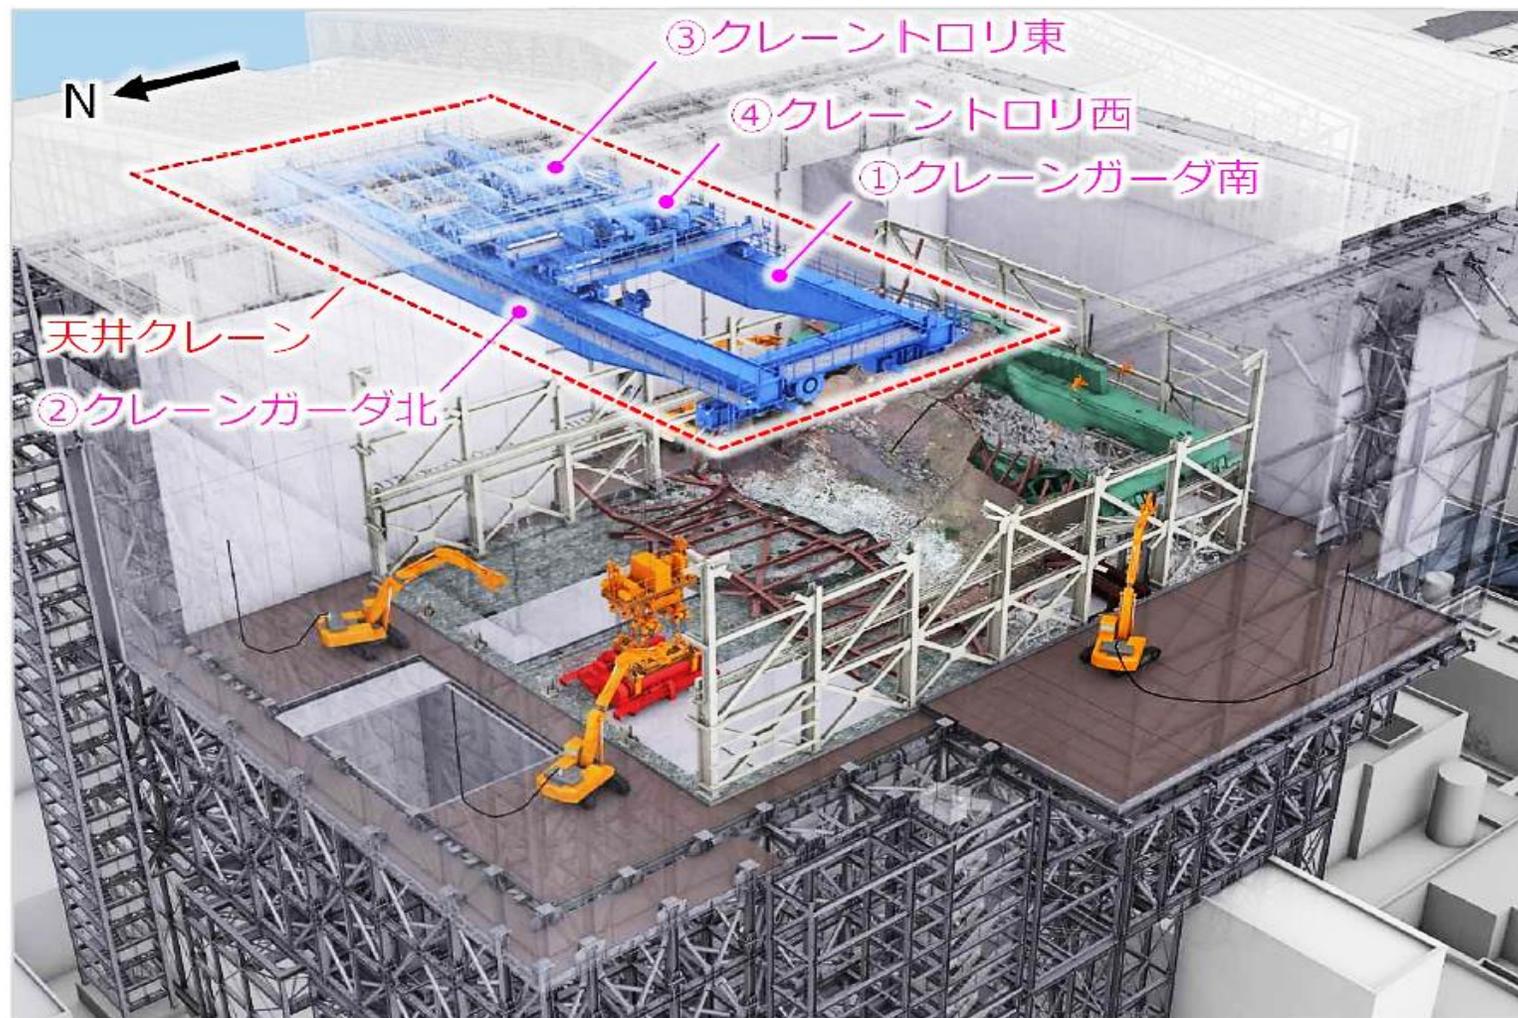
1月20日から、可動屋根（北半分）を再度開放し、「ガレキ撤去用天井クレーン」の設置を開始しました。天井クレーンは「クレーンガーダ2ブロック」「クレーントロリ2ブロック」の計4ブロックで構成されており、ブロック毎に運搬し、3月19日に設置が完了しました。

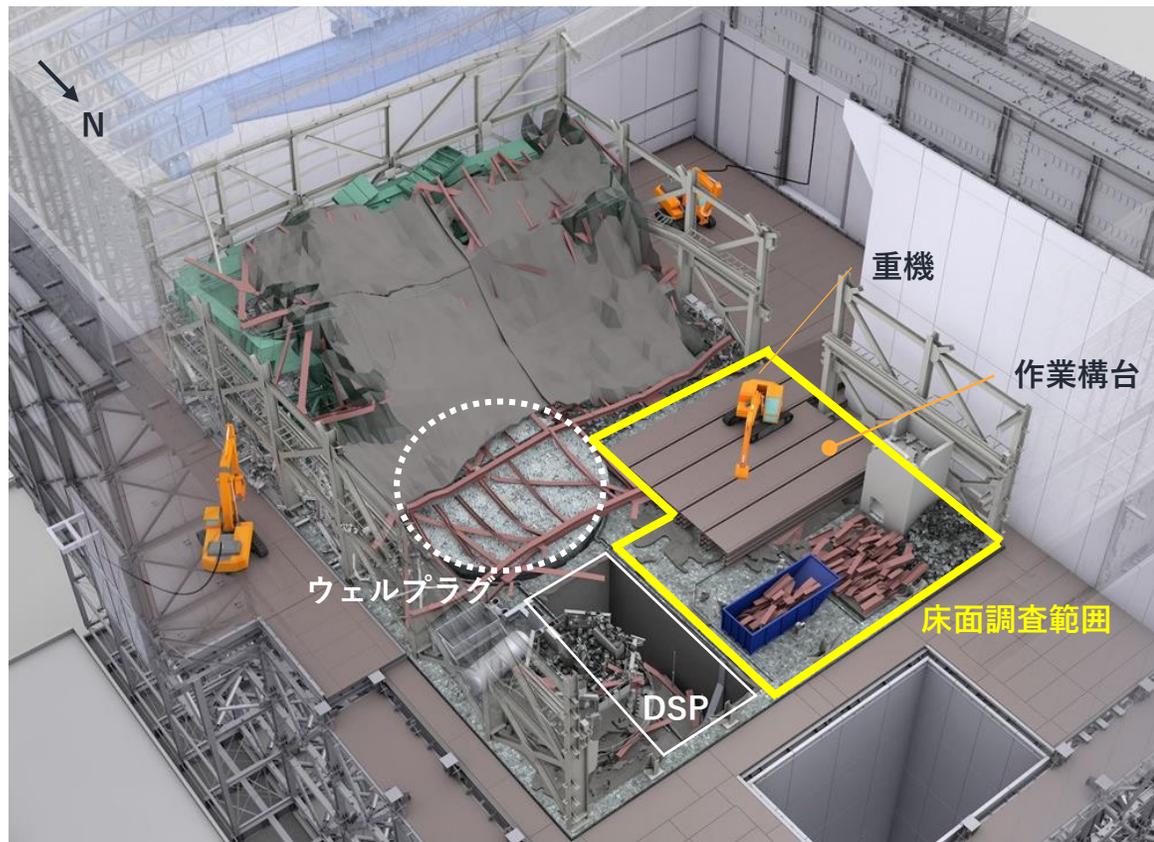
作業構台等設置のイメージ

オペフロ北側にはガレキ処理用の**作業構台**や**重機**を置く必要があります。その床面の状態が十分に確認できていないため**ガレキ撤去の準備作業**として、1月15日より、**床面の調査**を開始しました。

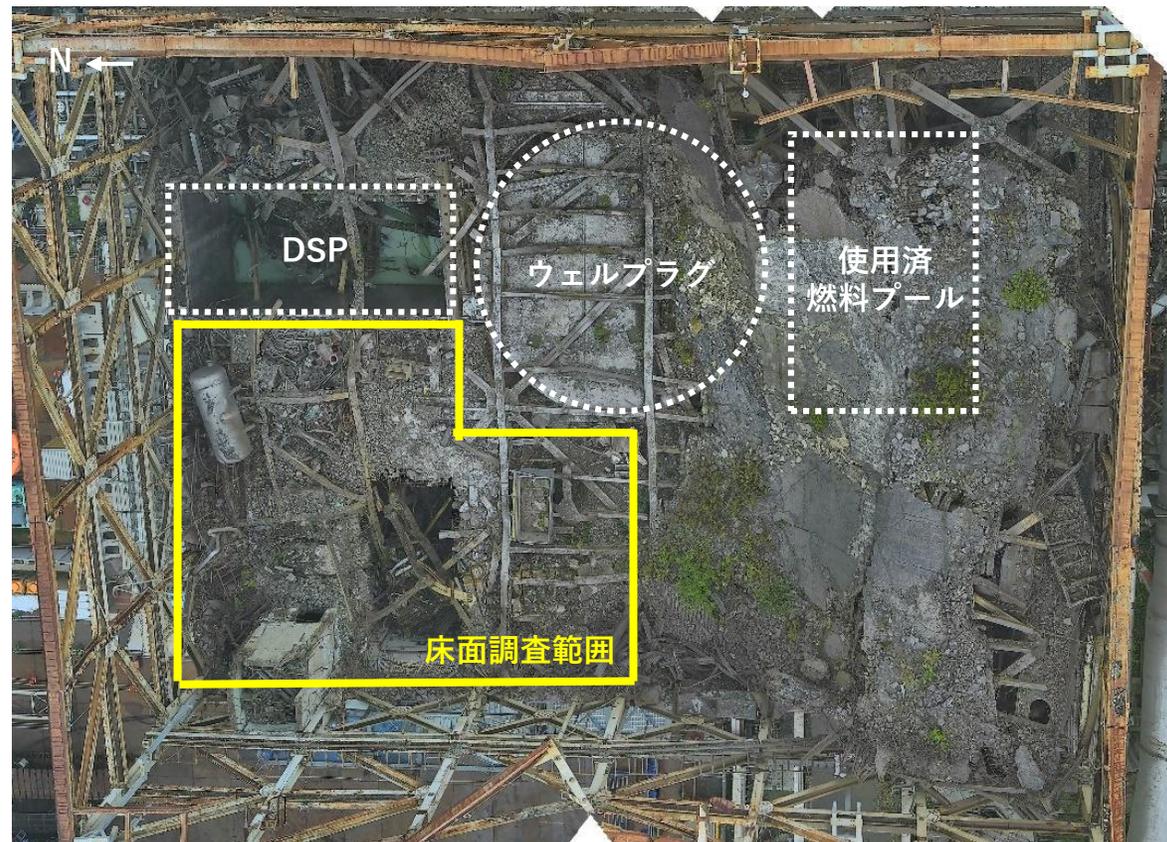
オペフロ北側床面調査範囲

DSP：機器貯蔵プール

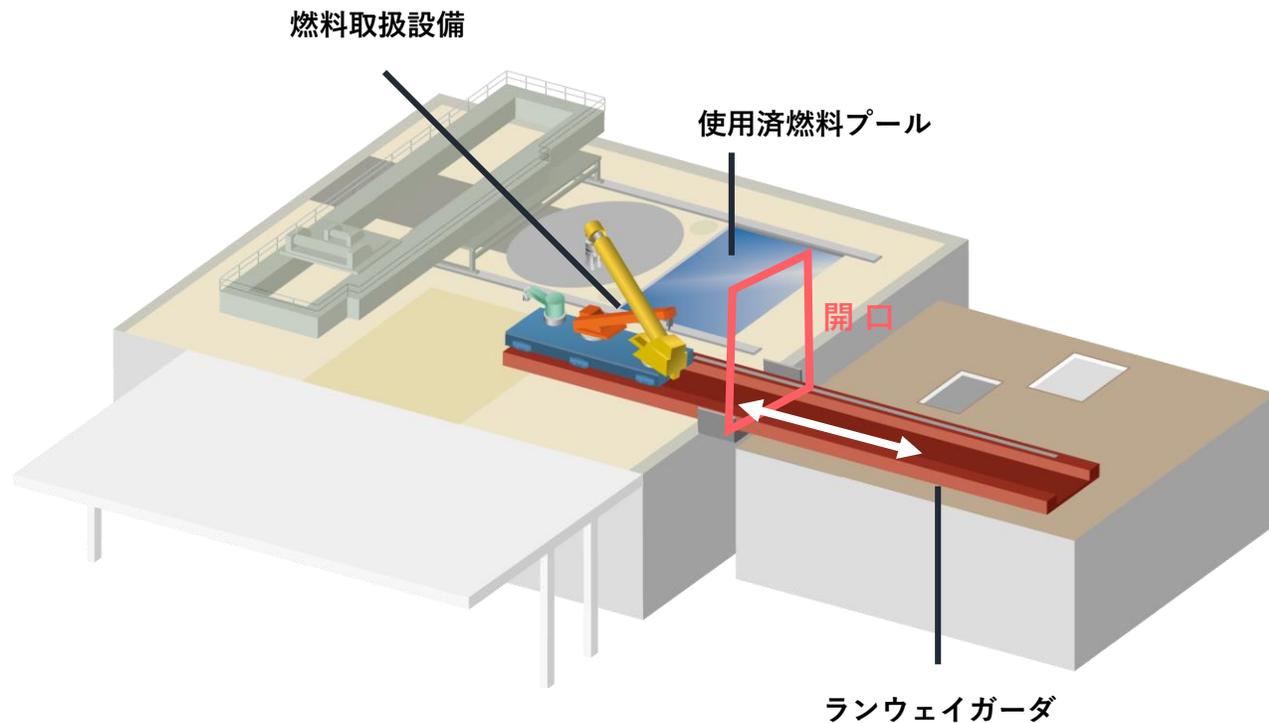
■燃料取り出し用構台

建屋南側に「燃料取り出し用構台」を設置しました（2024年6月完了）。建屋を解体せず、建屋の南側に開口を設け、そこから「燃料取扱設備」を「ランウェイガーダ※」上のレールで走行させ、燃料を取り出します。

※ランウェイガーダ：原子炉建屋と構台をまたぐ形で敷設された移動用レールの基礎

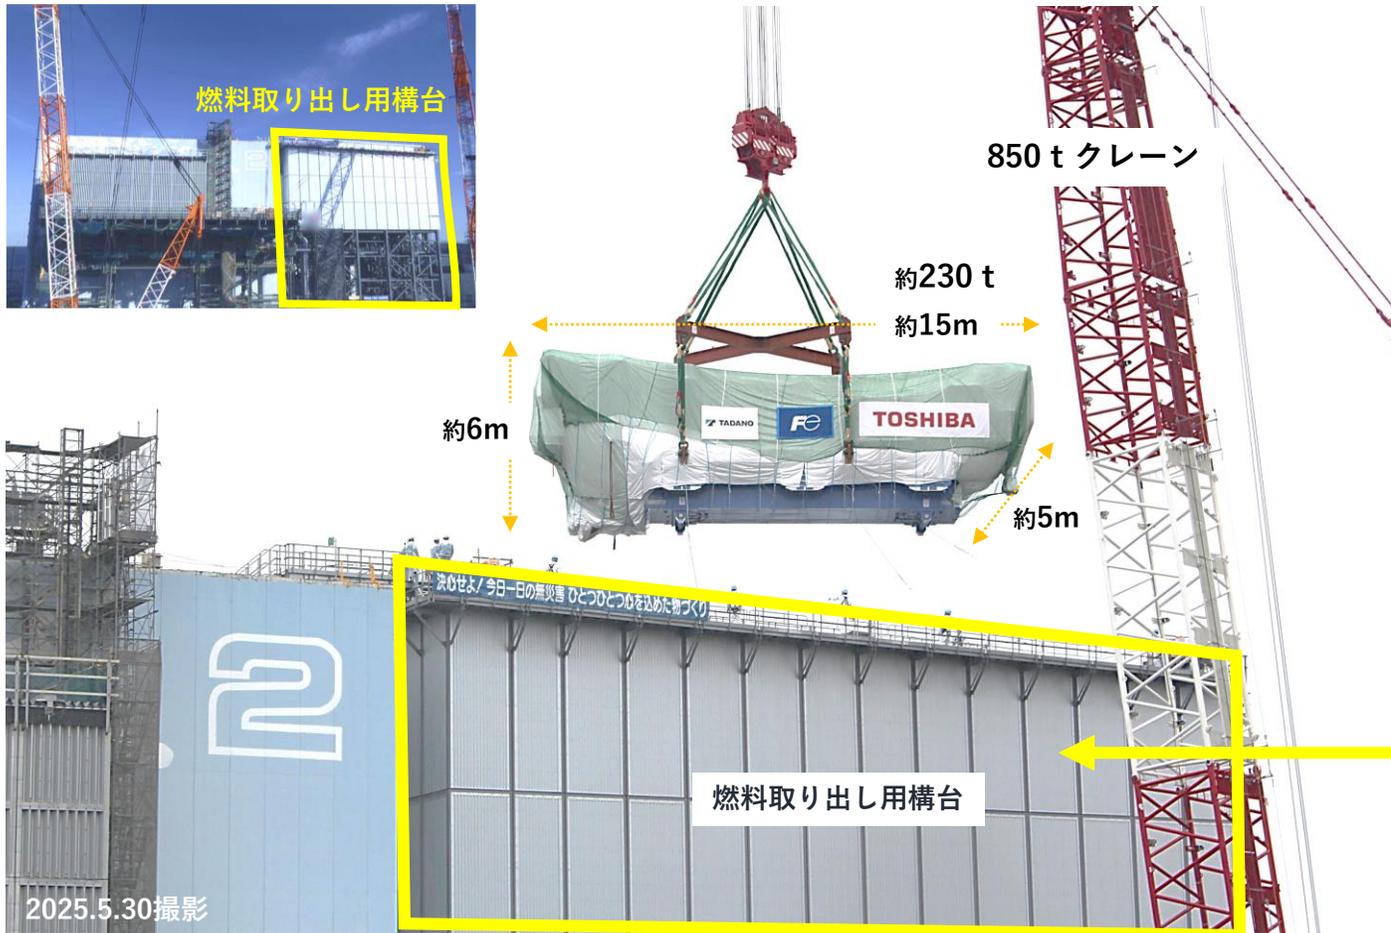
2025年5月30日、「燃料取扱設備」を「燃料取り出し用構台」に吊り上げ、ランウェイガードのレールへの据え付けを行いました。

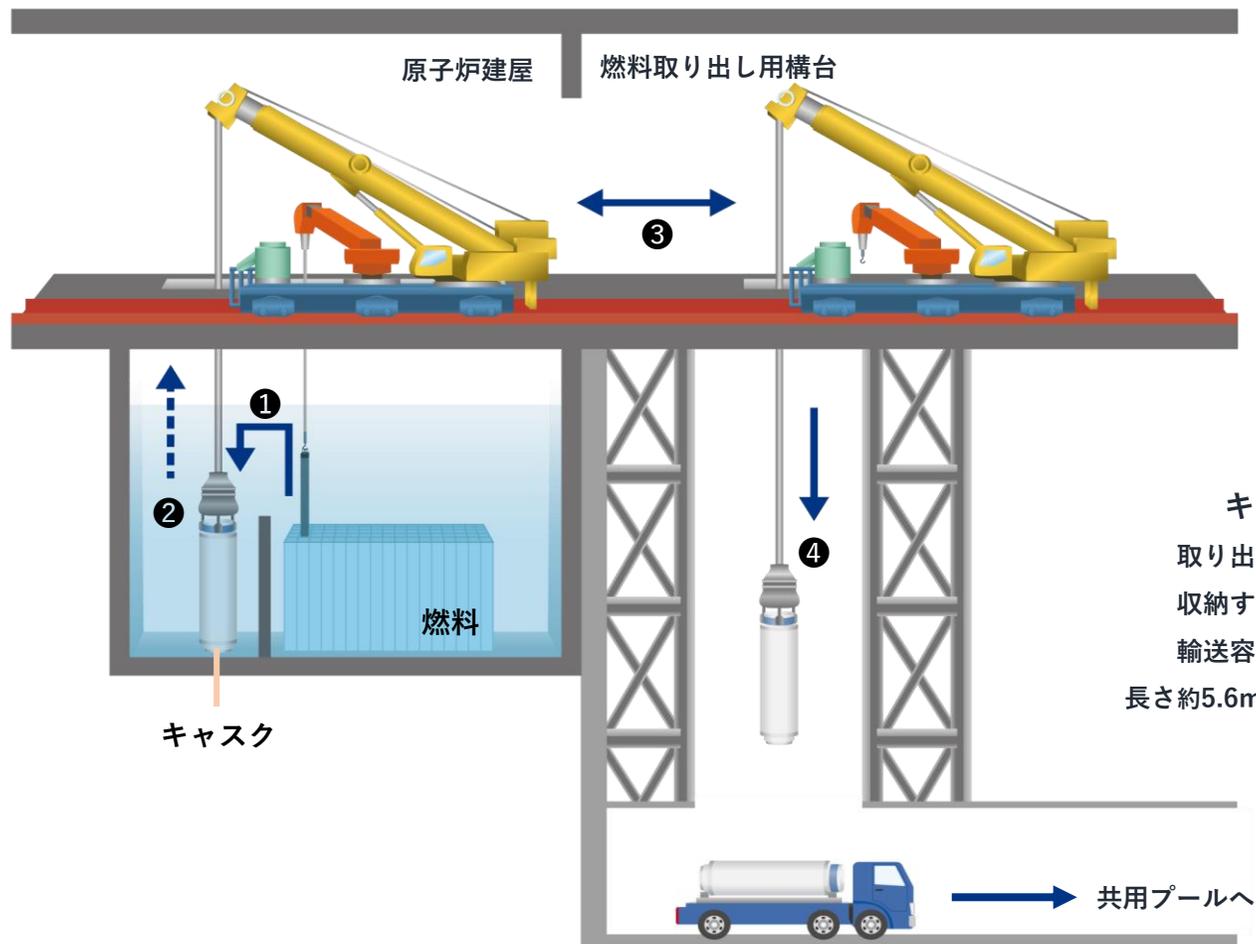
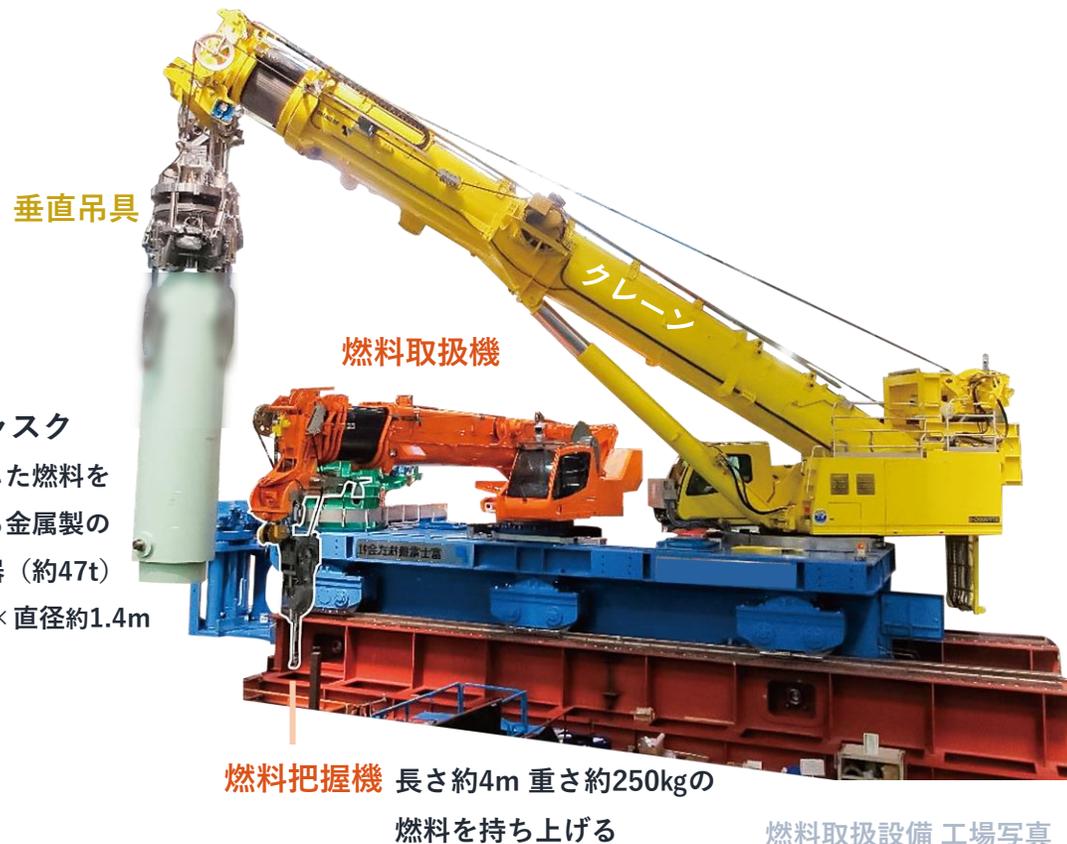
燃料取扱設備 工場写真

「使用済燃料プール」から「燃料取扱機」で燃料を取り出し、「キャスク」に移します(①)。
そして、キャスクを使用済燃料プールから「クレーン」で引き上げ(②)、移動させます(③)。
その後、「クレーン」でキャスクを吊り下ろし、(④)トレーラーに載せて、1F構内の「共用プール」に輸送して貯蔵します。
