これからの廃炉の取り組み2026
-廃炉中長期実行プラン別冊-

本資料は、『福島第一原子力発電所の廃炉を専門的でなく分かりやすく』というご意見を踏まえ、本編（廃炉中長期実行プラン2026）をベースにイラストや写真を用いながらお示ししています。

2025 主な進捗と改訂ポイント

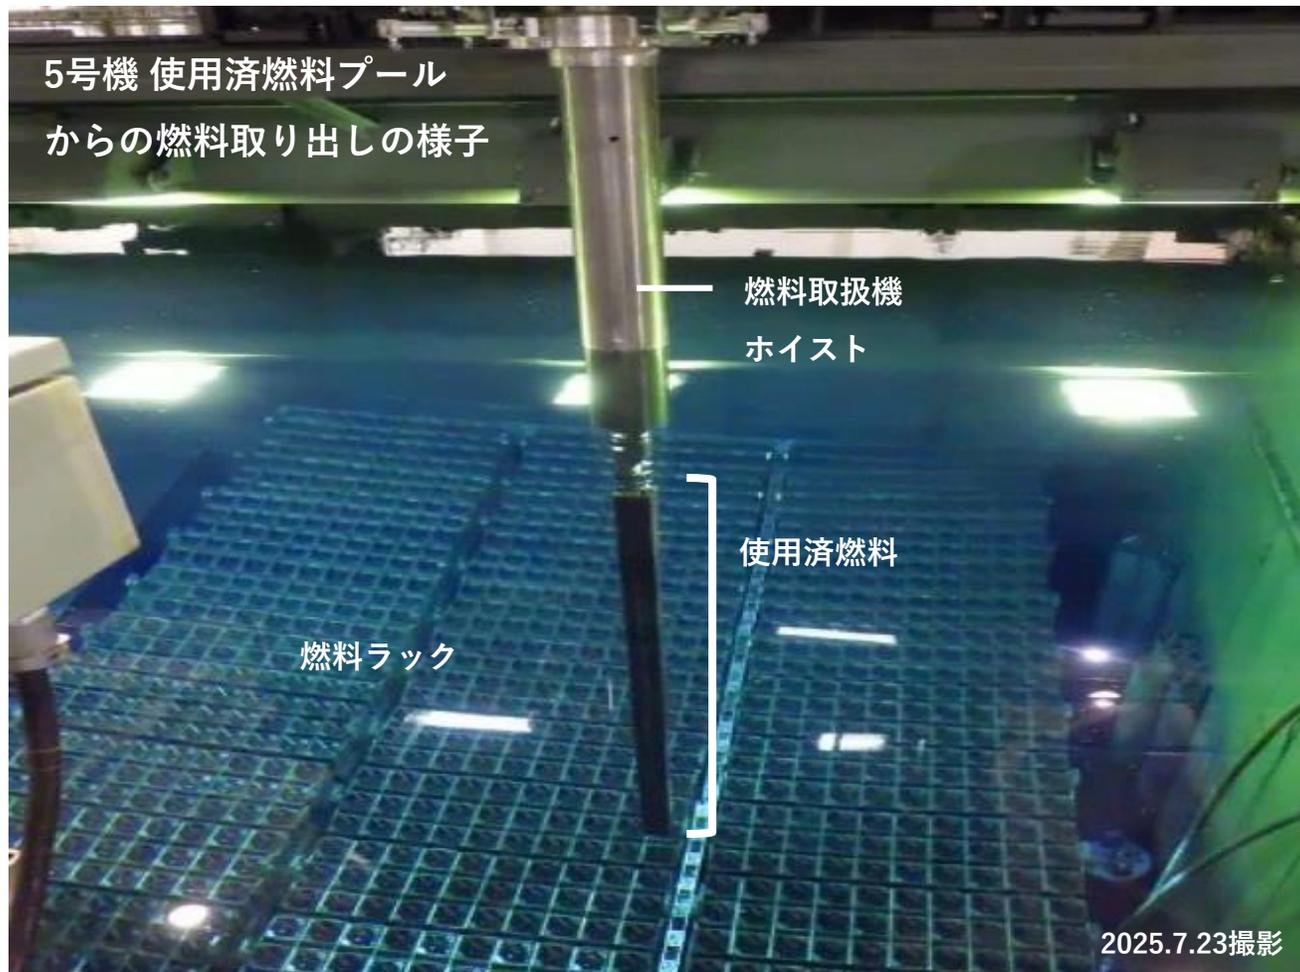
■輸送容器（NFT-22B）

5号機 原子炉建屋に貯蔵されている燃料1,542体（使用済燃料1,374体、新燃料168体）のうち、使用済燃料の共用プールへの取り出しを2025年7月23日に開始しました。6号機と同様に、取り出した燃料は、22体収納できる輸送容器に収納し、輸送します。

総重量：約97t／外径：約2.6m／長さ：約6.3m／収納体数：22体

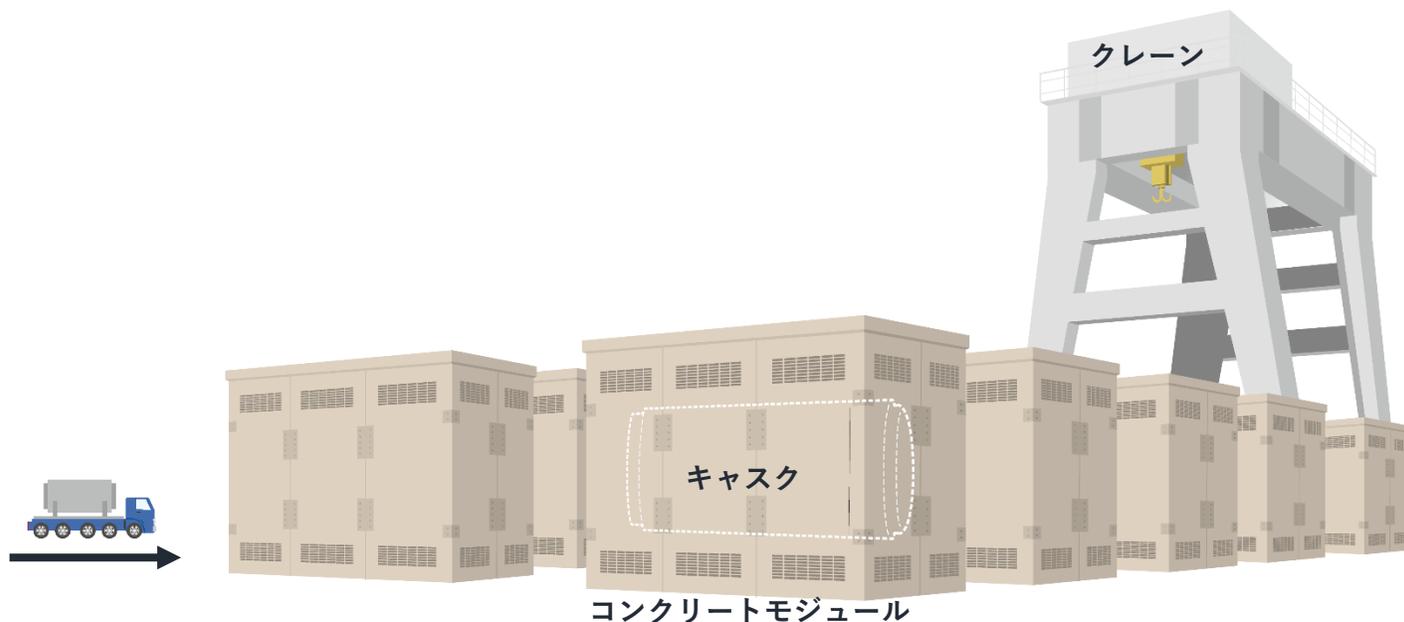
■乾式貯蔵容器（キャスク）の仮保管設備（イメージ図）

各号機から取り出した使用済燃料は、「共用プール」に輸送します。「共用プール」で十分に冷却された使用済燃料は、「共用プール」の空き容量を確保するために、「乾式貯蔵容器（キャスク）」に入れ、高台の仮保管設備に輸送します。そこで、「コンクリートモジュール」に格納し空気による自然対流で冷却します。

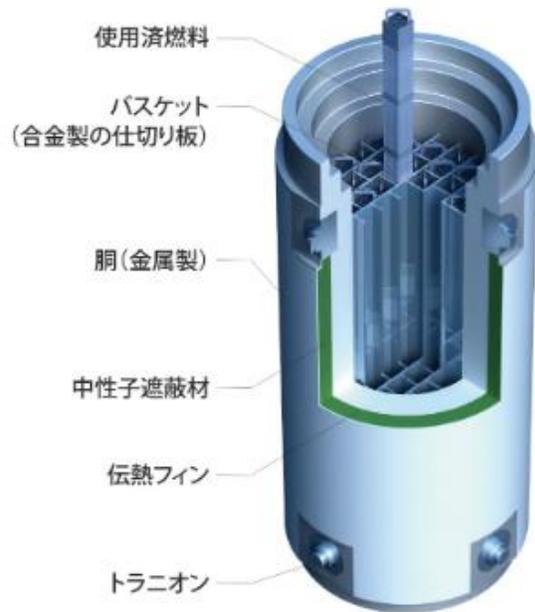
■金属キャスク（例）

共用プールに貯蔵している燃料の高台における**乾式貯蔵の選択肢**として、既存の「**金属キャスク**」に加え、「**コンクリートキャスク**」の**適用性の検討**を進めています。なお、震災前から貯蔵している破損した燃料の乾式貯蔵方法の検討が課題です。

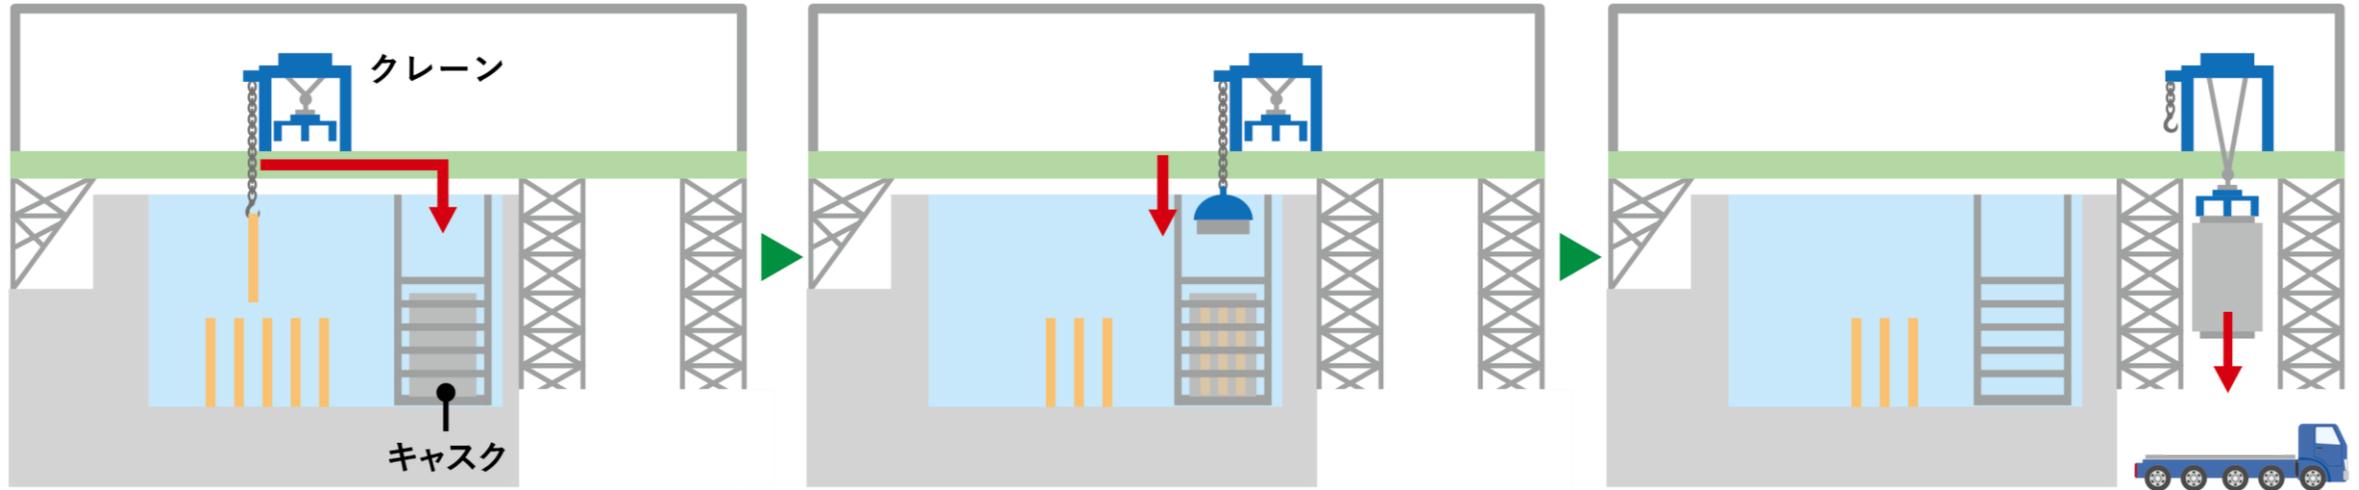
各号機の使用済燃料プールから燃料を取り出した後に、使用済燃料プールで貯蔵している「**使用済制御棒等の高線量機器**」の取り出しを実施します。1,2,4号機高線量機器等を**保管するための新たな施設**を設置する予定です。4号機については、大型高線量機器を貯蔵しているため併せて取り出す予定です。また、1~4号機SFPの保有水漏えいリスク低減等を早期に図るため、**高線量機器等を暫定的に貯蔵する代替貯蔵場所**についても検討を進めていきます。

- ・ 輸送容器（キャスク）使用済燃料プール内搬入
- ・ 高線量機器を輸送容器内へ収納

- ・ 輸送容器 一次蓋の取り付け

- ・ 輸送容器搬出

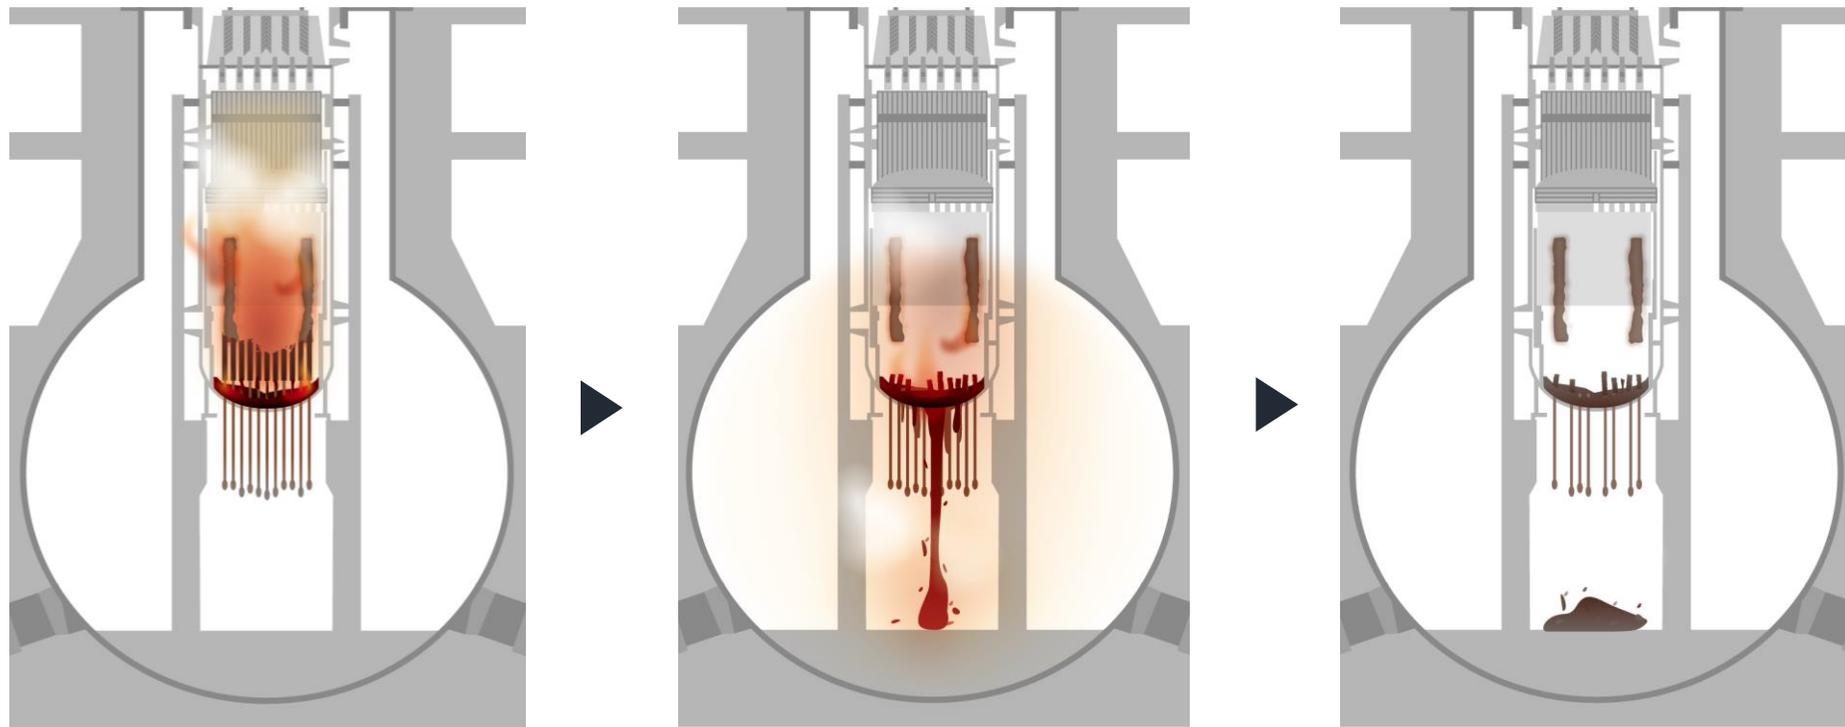
事故当時、1～3号機は稼働中だったため炉心に燃料が格納されていました。事故発生後、非常用電源が失われたことで炉心を冷やすことができなくなり、この燃料が過熱、燃料と燃料を覆っていた金属の被覆管などが溶融しました。その溶融した燃料等が冷えて固まったものが燃料デブリです。

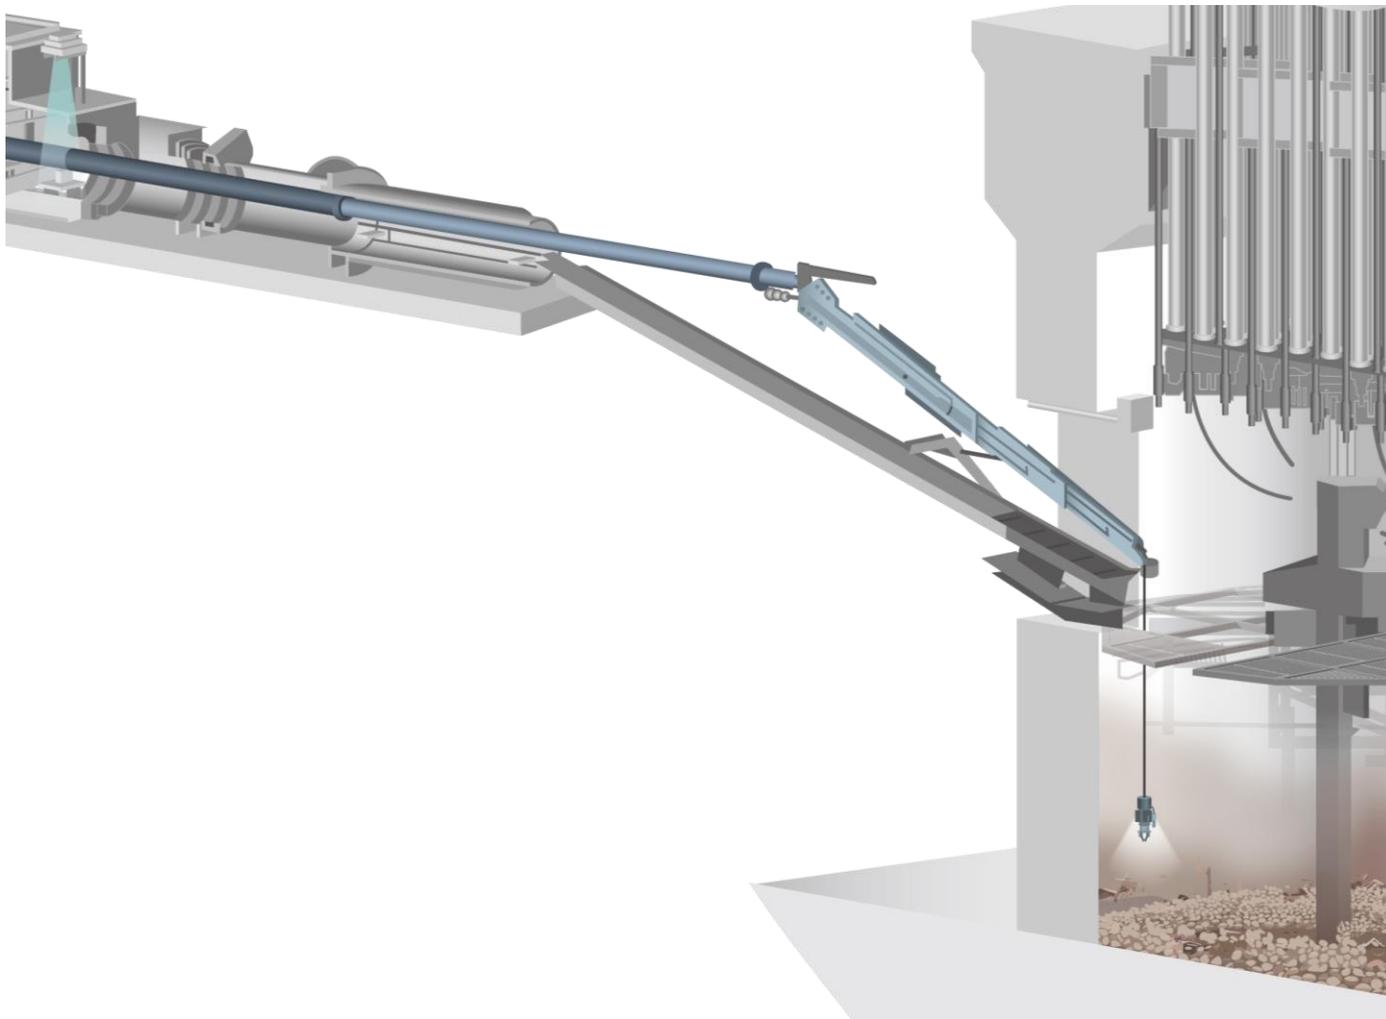
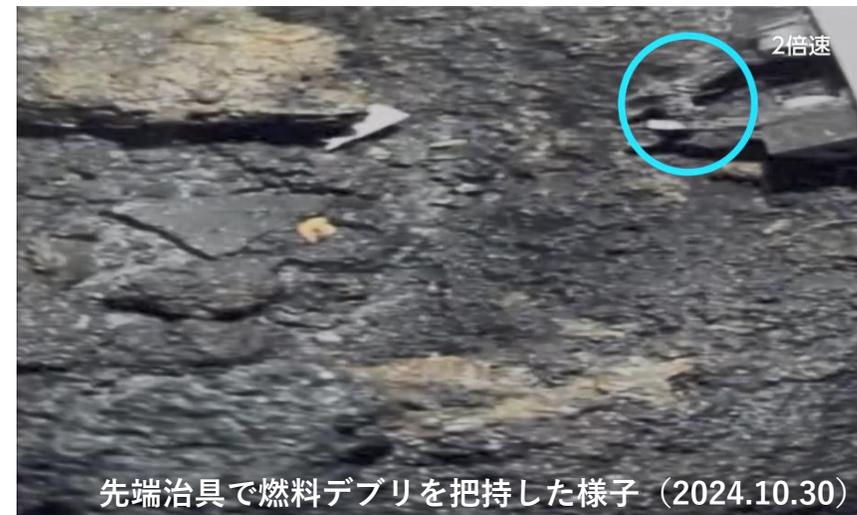
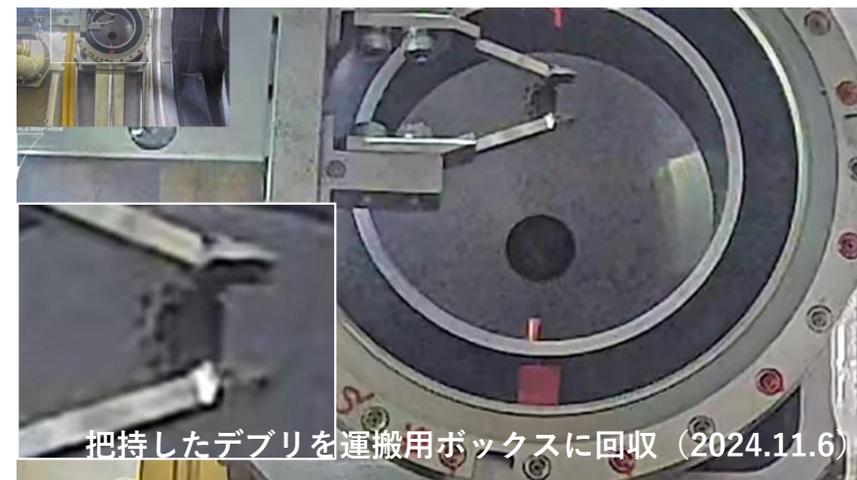
2024年10月30日、ペDESTAL内に入進させたテレスコ式装置の先端治具を吊り降ろし「燃料デブリ」を^{はじめ}把持しました。

その後、採取した「燃料デブリ」を「建屋内運搬容器」に収納し、1回目の「試験的取り出し」を完了しました（2024年11月7日）。

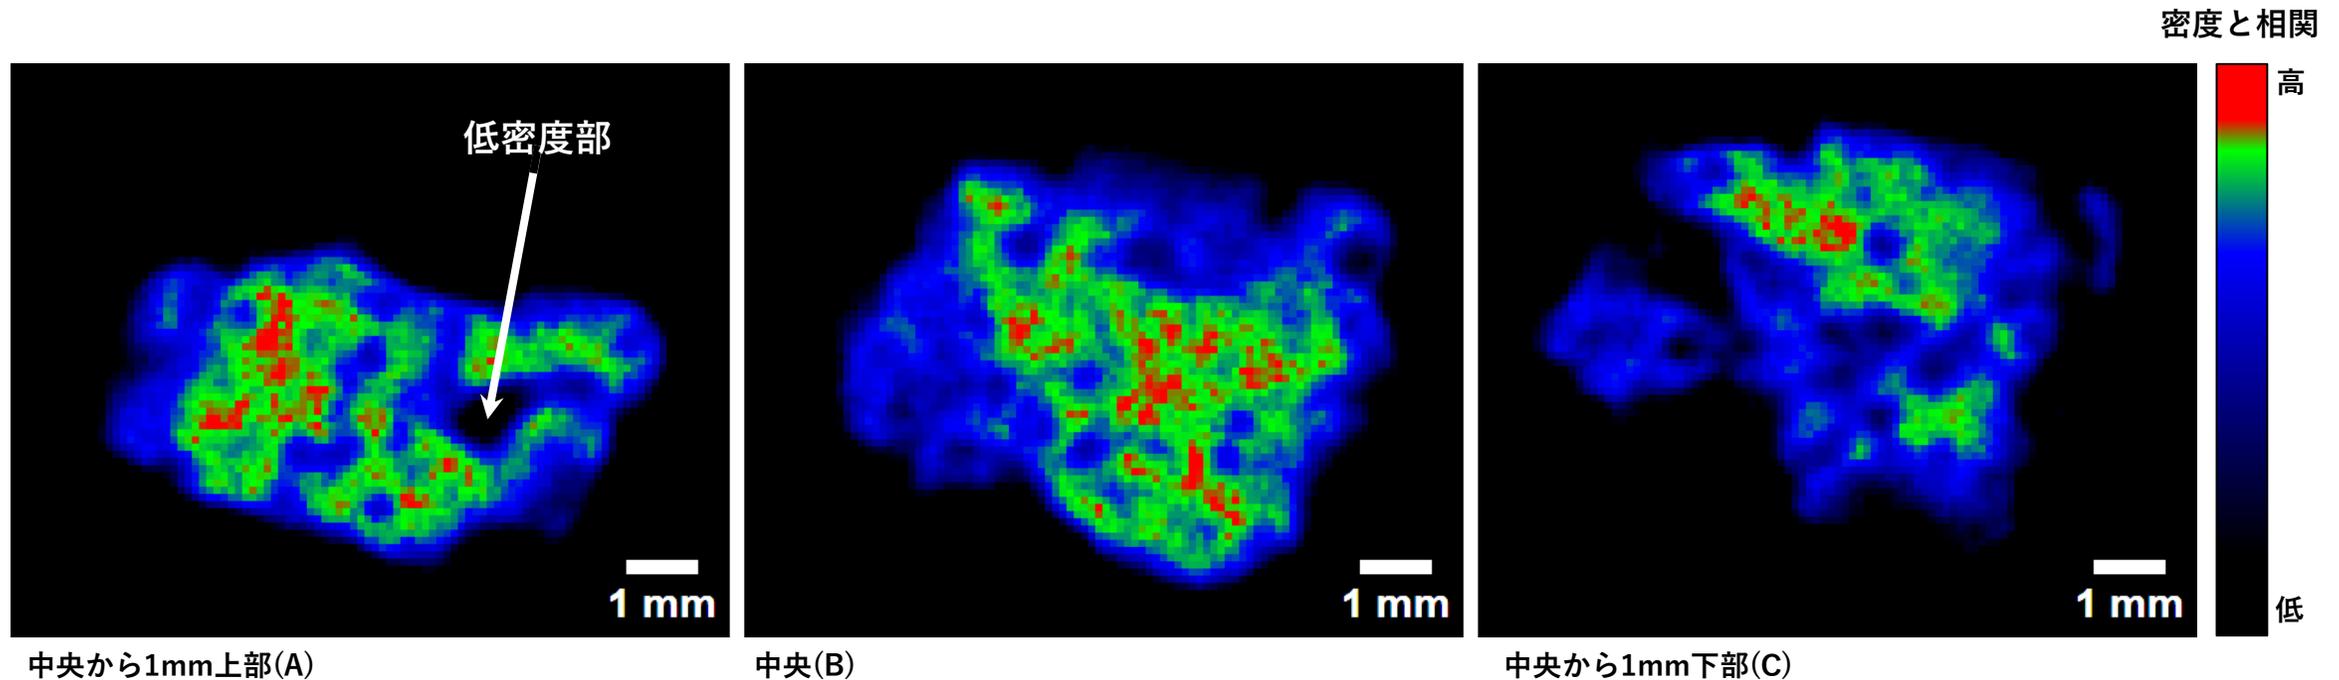
試料にX線を照射することで、試料の内部を透過し、密度の高低を分析して色分けしました。高密度の箇所と低密度の箇所が存在しており、すき間と推定される密度が低い「黒い部分」が広く分散しています。画像から算出した体積は、約 0.1cm^3 ※2でした。

※1 X線CT：X線コンピューター断層撮影 (CT)。試料にX線を照射することで対象物の密度分布を非破壊的にスキャンし、内部構造を明らかにするX線イメージング。

※2 体積は燃料デブリ内部の空隙も含む値です。

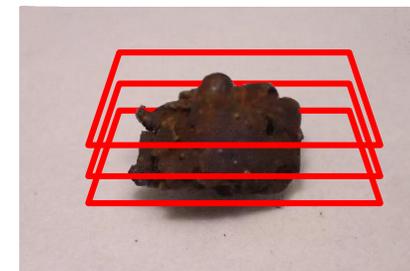
X線CT撮像位置

- ◀ 中央から1mm上部(A)
- ◀ 中央(B)
- ◀ 中央から1mm下部(C)

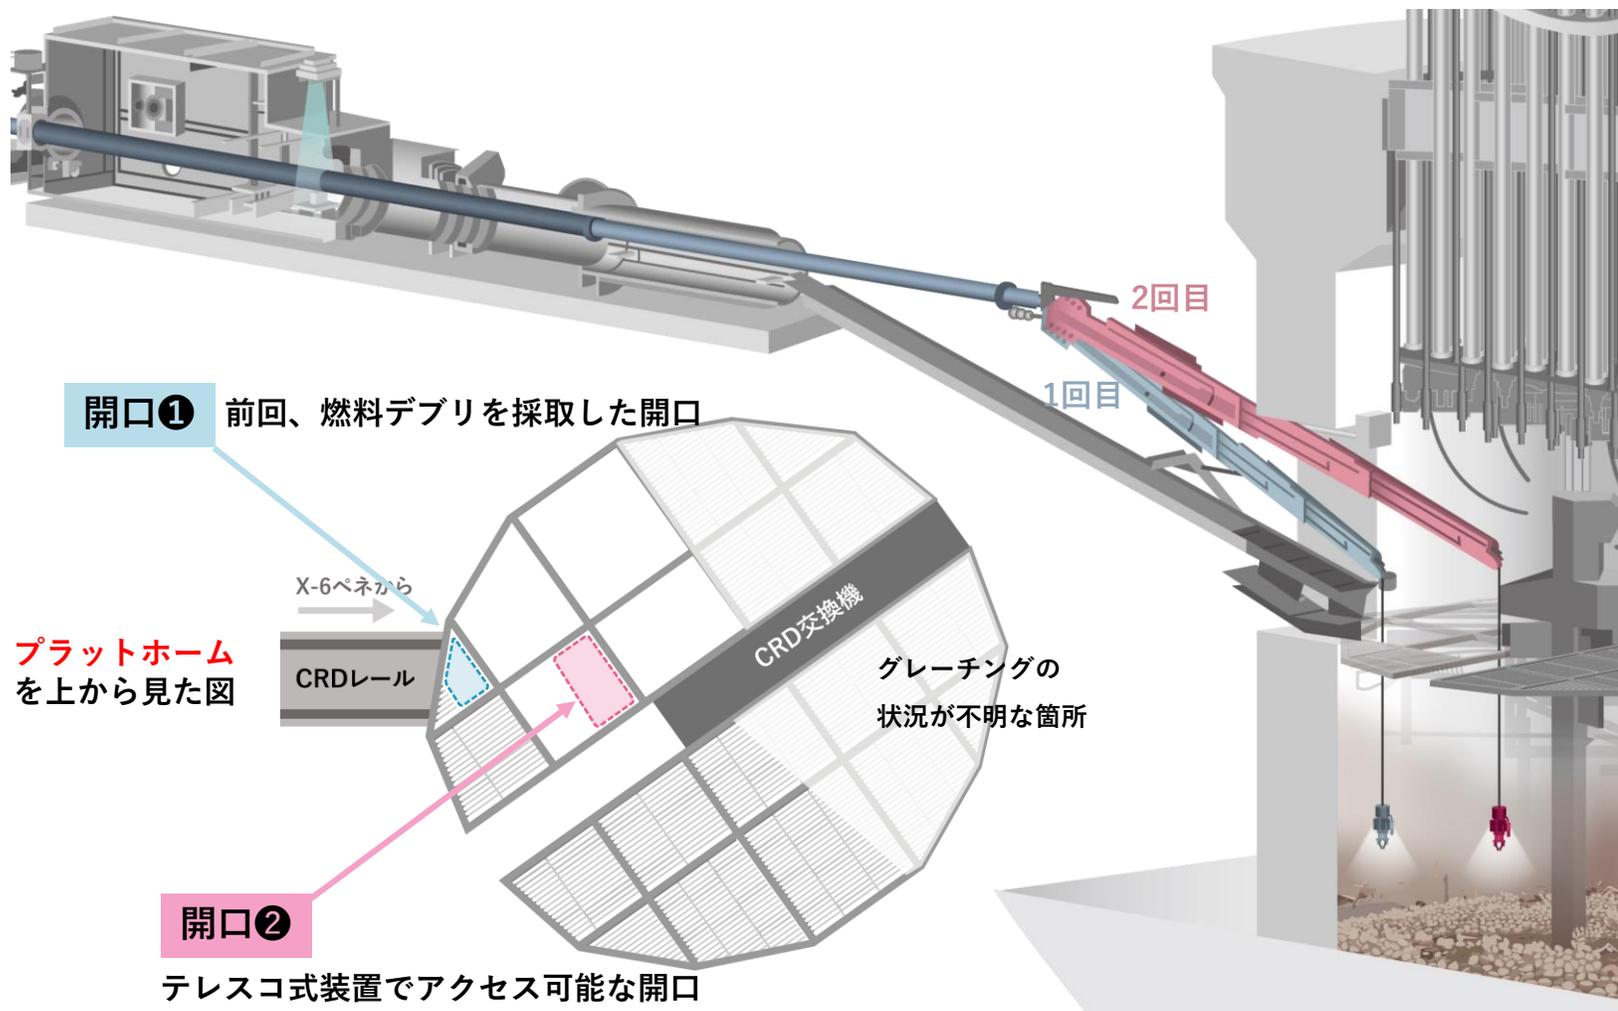
テレスコ式装置のカメラ映像
を貼り合わせた画像
(2024.9)

2回目の取り出し作業は「ペDESTAL内の状況把握」及び「初回の採取位置とは異なる位置から採取する」という観点で
前回よりも原子炉格納容器の中心付近に位置する開口②からの取り出しを計画しました。

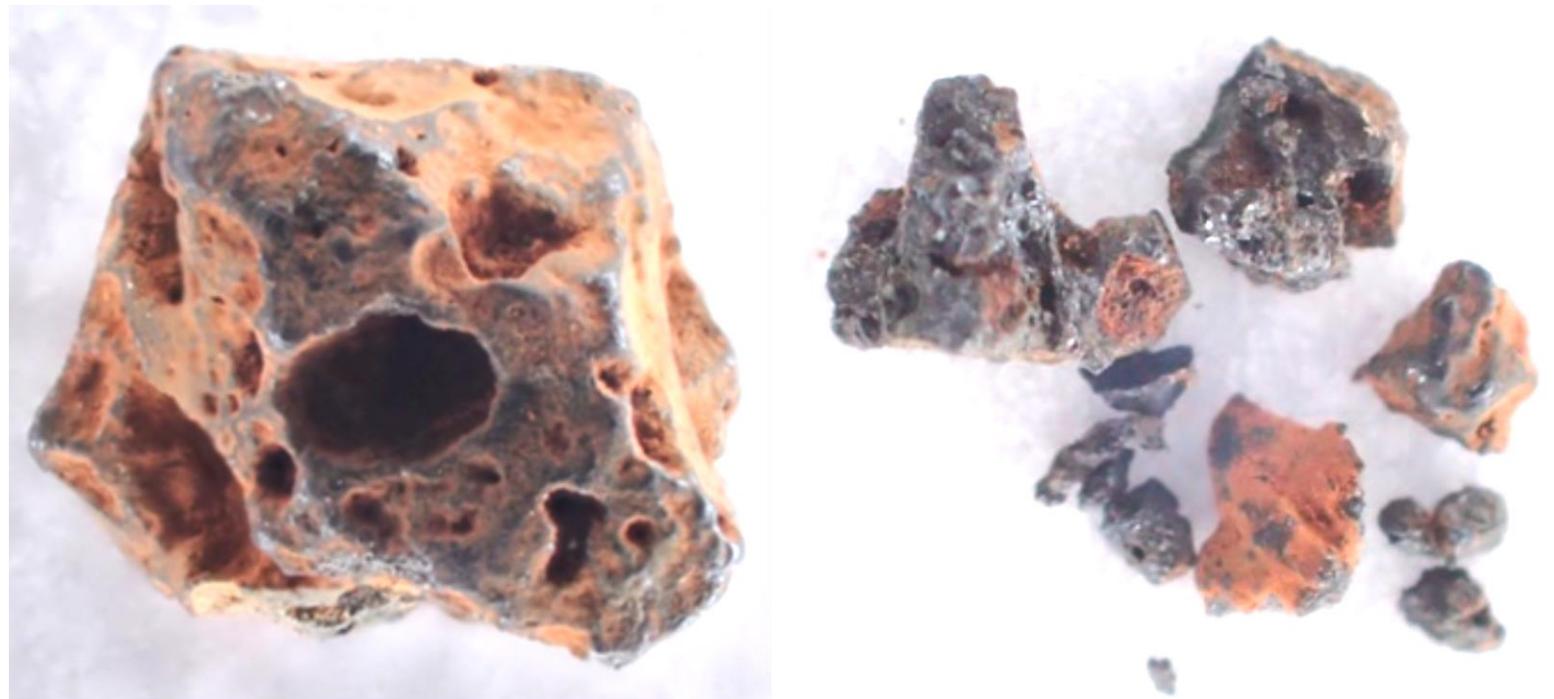
燃料デブリサンプルの外観・拡大写真（真上から撮影）

燃料デブリのサンプルは、**不均一**であり、全体的に**茶色に近い褐色**（1回目よりも明るい色合い※¹）であり、**表面に黒色の領域や空孔**がありました。

● **大きさ**：約**5mm**×約**4mm**（最も大きいサンプル）

● **重量**：**0.187g**（サンプルの総量）

● **線量率**※²（ γ 線）：約**0.3mSv/h**

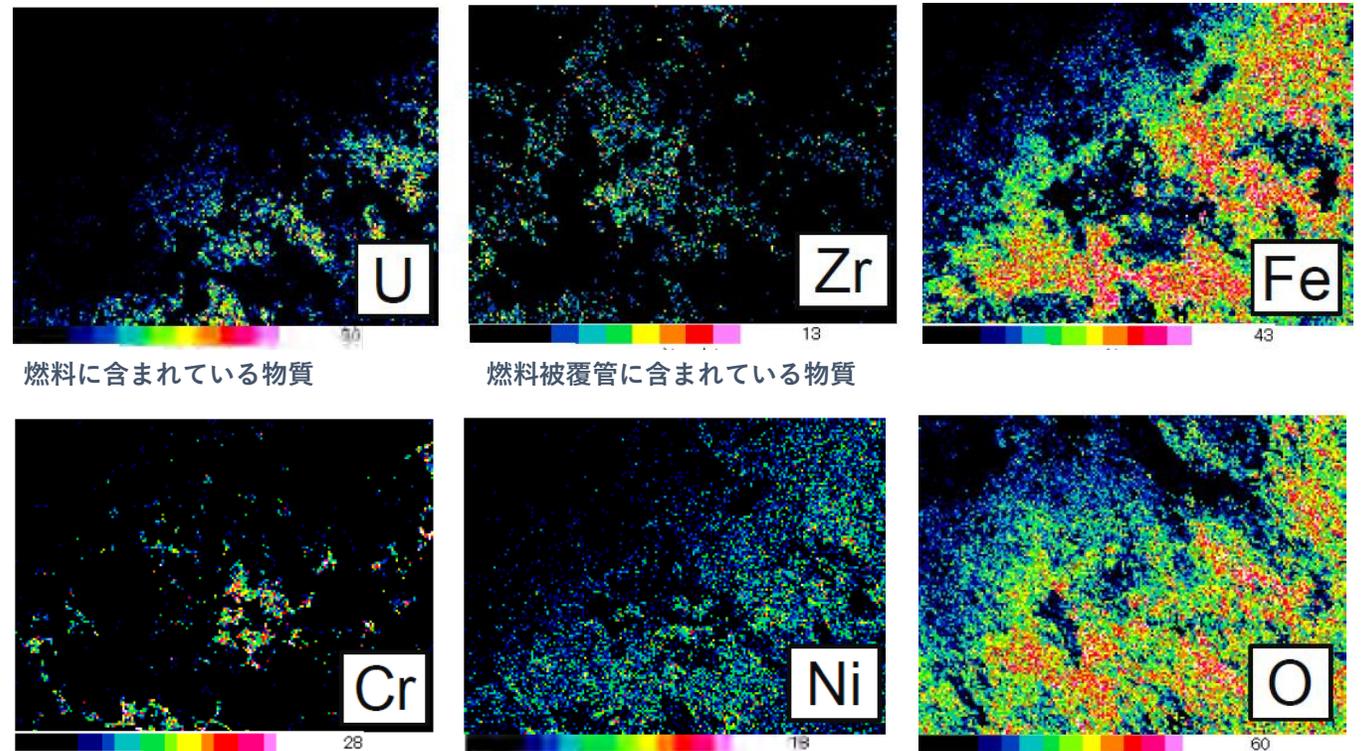
燃料デブリの波長分散型X線分析※2 (WDX) の面分析測定結果

1回目と同様に、**燃料成分**である「**ウラン(U)**」が表面に広く分布していることを確認しました。また、1回目とは異なり、「**ウラン(U)**」**燃料被覆管**に含まれる**成分**「**ジルコニウム(Zr)**」、その他の**構造材成分**「**鉄(Fe)・クロム(Cr)・ニッケル(Ni)**」及び「**酸素(O)**」の**6元素のみ**が**検出**され、「**シリカ(Si)**」「**カルシウム(Ca)**」「**アルミニウム(Al)**」等の元素は検出されませんでした。

※2 波長分散型X線分析 (WDX) : 試料に電子線を照射することで発生する蛍光X線の波長を測定し、その波長から組成を推定する。

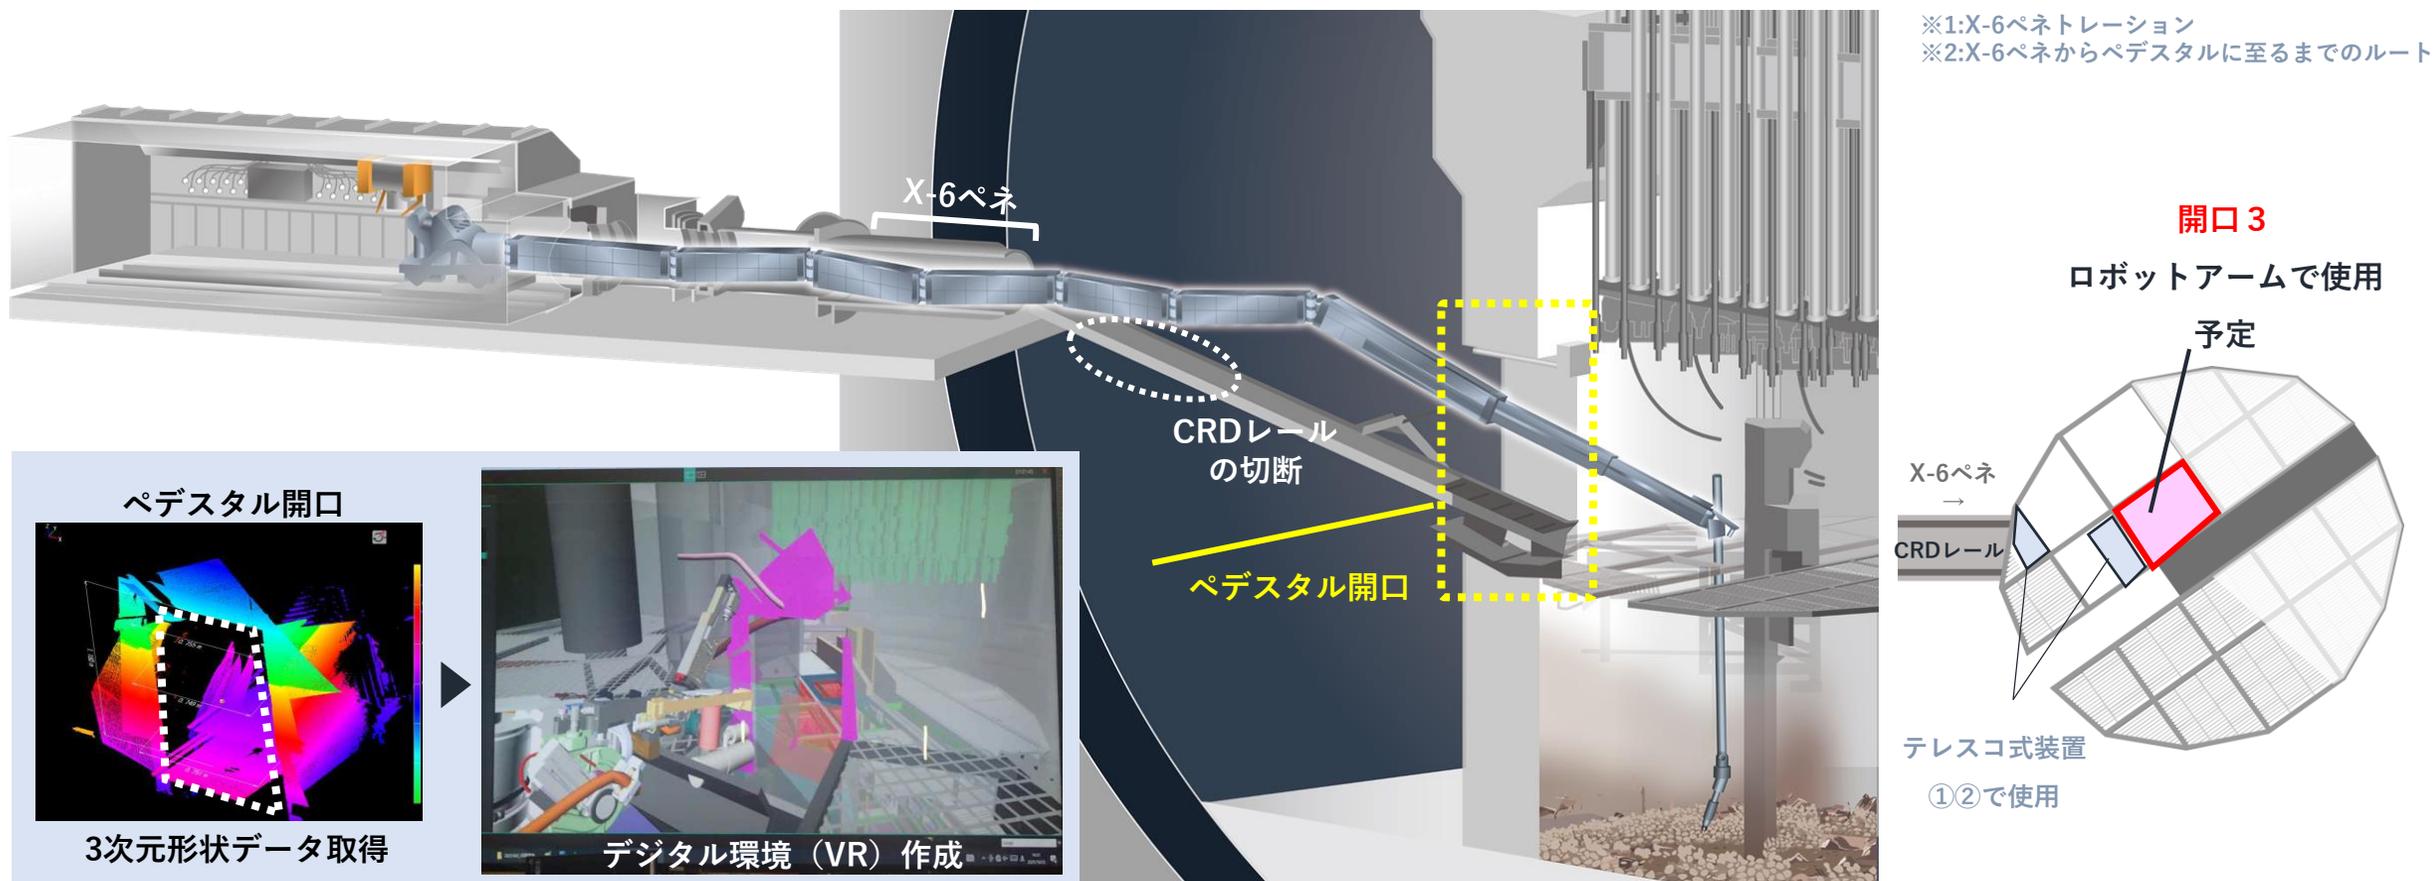
PCVの「貫通孔X-6ペネ※1」から、ロボットアームを進入させ、内部調査や試験的取り出しを行います。目的は3つです。

- テレスコ式装置より大型の「ロボットアーム」を進入させる際に障害となる干渉物を撤去する「**アクセスルートの構築※2**」
- 「規模を拡大して取り出す装置の設計」や「作業計画の妥当性確認」に活用するため、「**PCV内部の3次元形状データや映像等を取得**」する
- デジタル環境（VR等）を活用した「**完全遠隔オペレーション作業の実証**」や「**高線量環境下での長期間使用による装置の実証**」

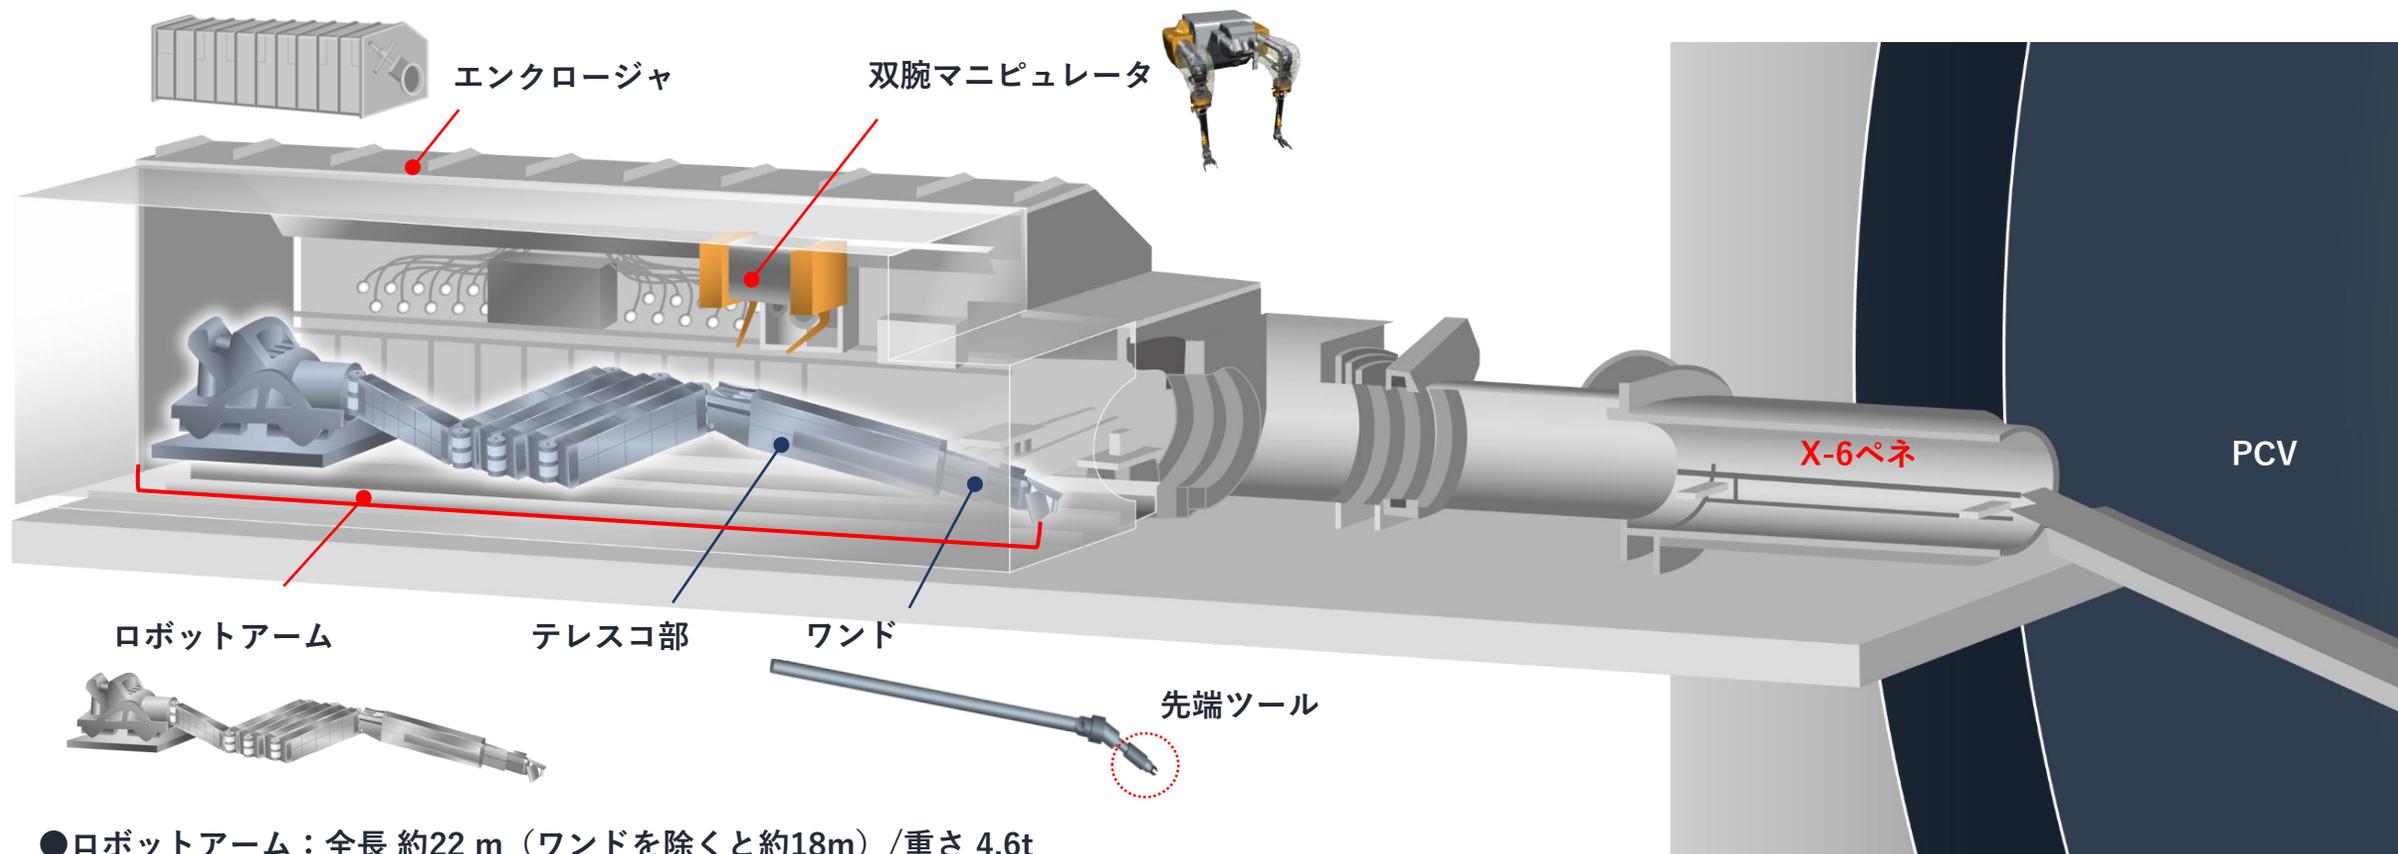
PCV内の気体を隔離する「エンクロージャ」内に、「ロボットアーム」及び「双腕マニピュレータ」を格納しています。

「双腕マニピュレータ」は、「ロボットアームの先端治具の交換」や「カメラ交換等のメンテナンス」「採取したデブリの容器への収納」を行います。また、「ロボットアーム」には先端ツールを取り付ける「ワンド」を搭載しています。

●ロボットアーム：全長 約22 m（ワンドを除くと約18m）/重さ 4.6t

●エンクロージャ：大きさ 約2.4m×約8.8m×高さ約2.0m/重さ 約30t（アーム・双腕マニピュレータ等を含む）

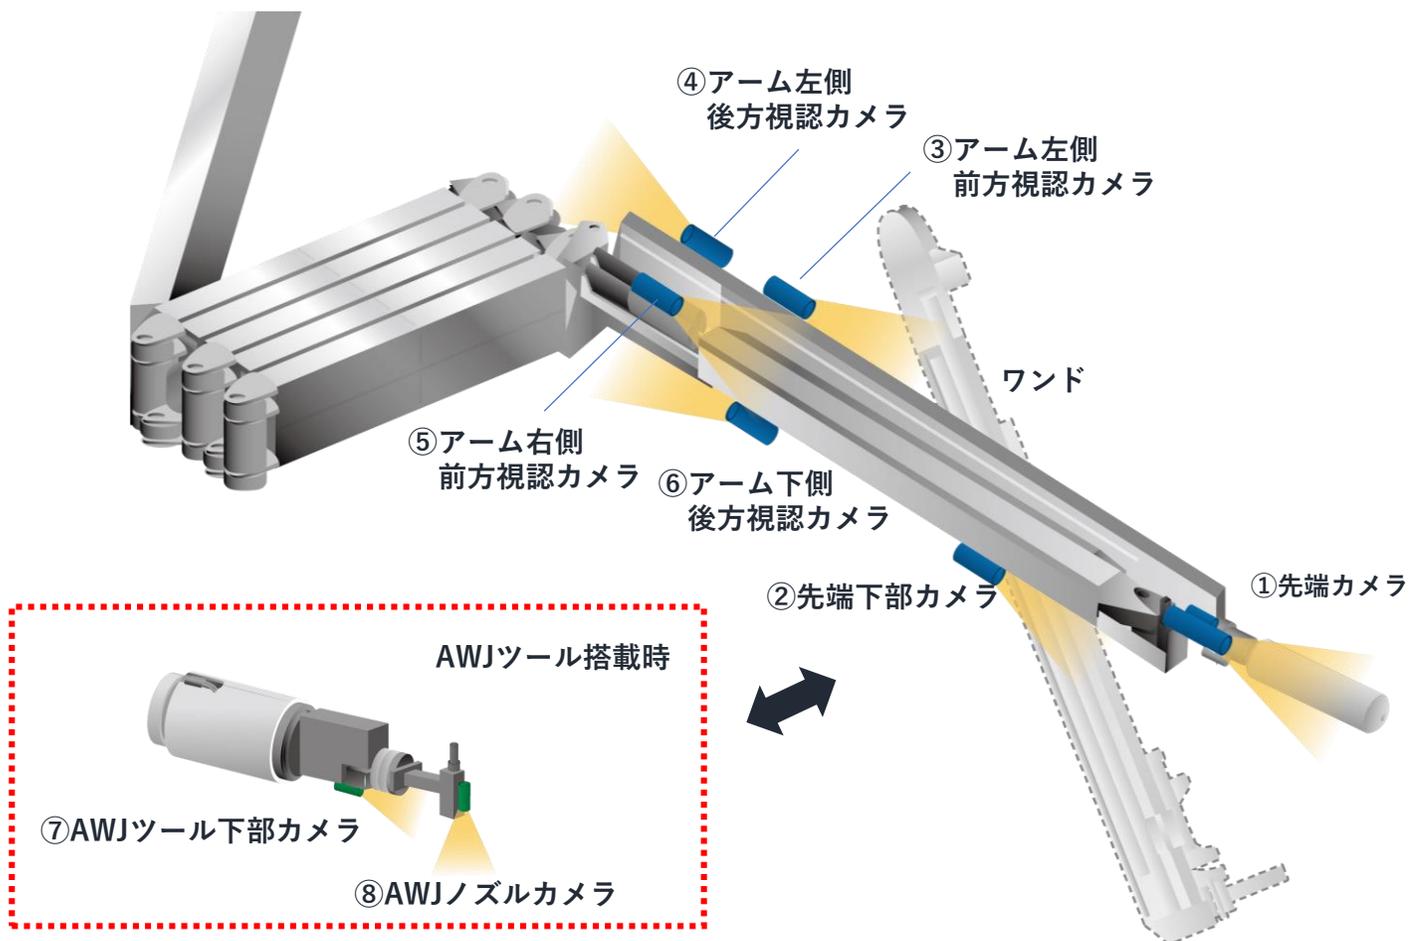
メーカー仕様の耐放射線性が確認できない一部のカメラ（②③④⑤）については、**テレスコ式装置**での取り出し作業で**実績のあるカメラに変更**しました。変更したカメラは**照射試験**を行い、メーカー仕様通りの**耐放射線性を確認**しました。しかし、**耐放射線性が現地作業の計画線量よりも低いため**、**双腕マニピュレータ**での遠隔操作により**適宜交換**を行い、**オペレーションを継続**していきます。

- 内部調査・デブリ採取作業の累積線量は概算で約100kGyと想定。
 - ・アクセスルート構築：約10kGy
 - ・内部調査・デブリ採取：約90kGy

- 変更カメラについては、現場環境に合わせた照射試験（線量率100Gy/h）を実施。メーカー仕様の耐放射線性50kGy以上を確認。ただし、累積線量に応じて映像の劣化を確認。

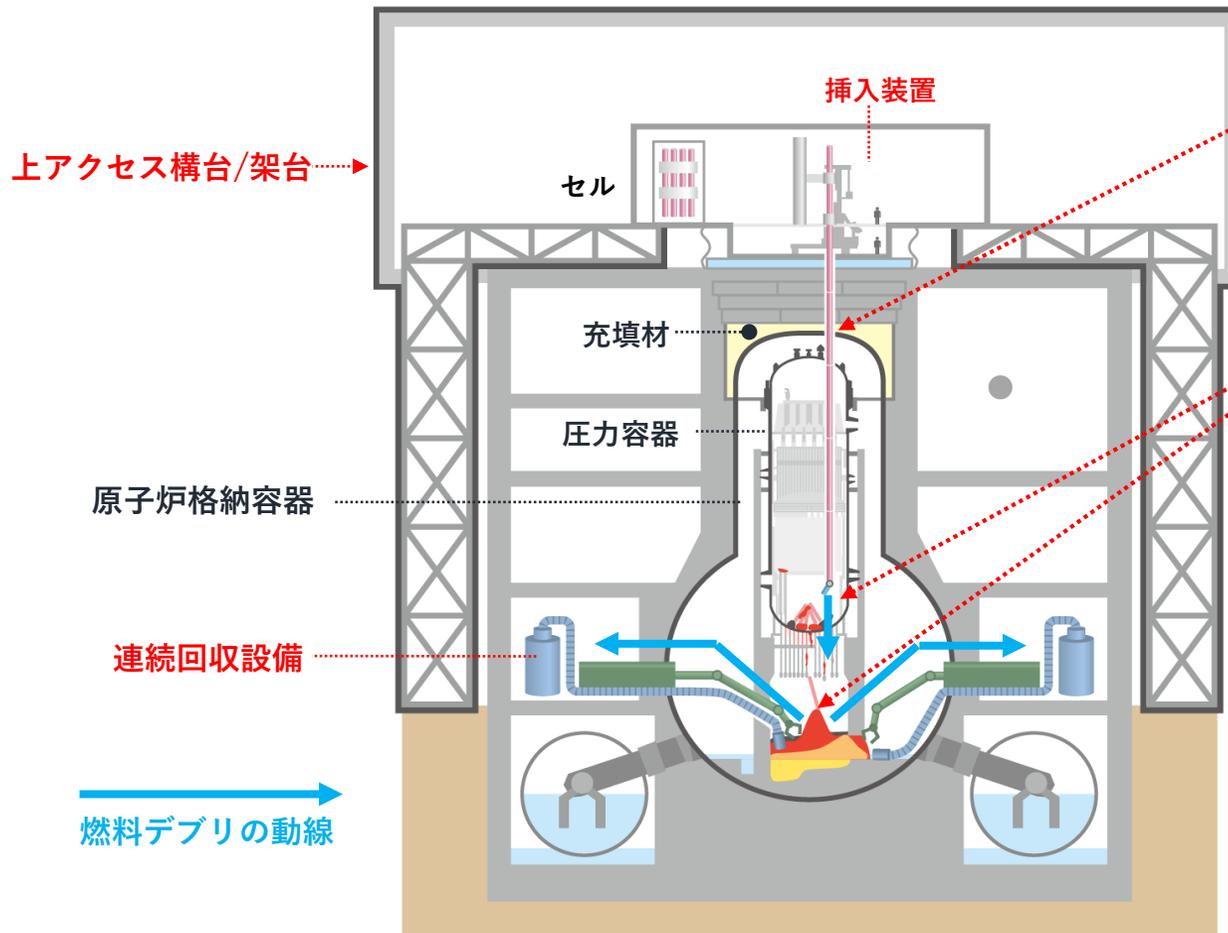
①上アクセスと②横アクセスの装置を組み合わせ、取り出しを進めます。①原子炉建屋の最上階（上部）から格納容器内にアクセスし、圧力容器内の燃料デブリを加工し格納容器の底部に降ろします。そして、②横から加工・連続回収を行います。

燃料デブリ取り出しの準備工事として、上から燃料デブリを降ろす装置等を支える「上アクセス構台／架台」を新規で設置する必要があります。

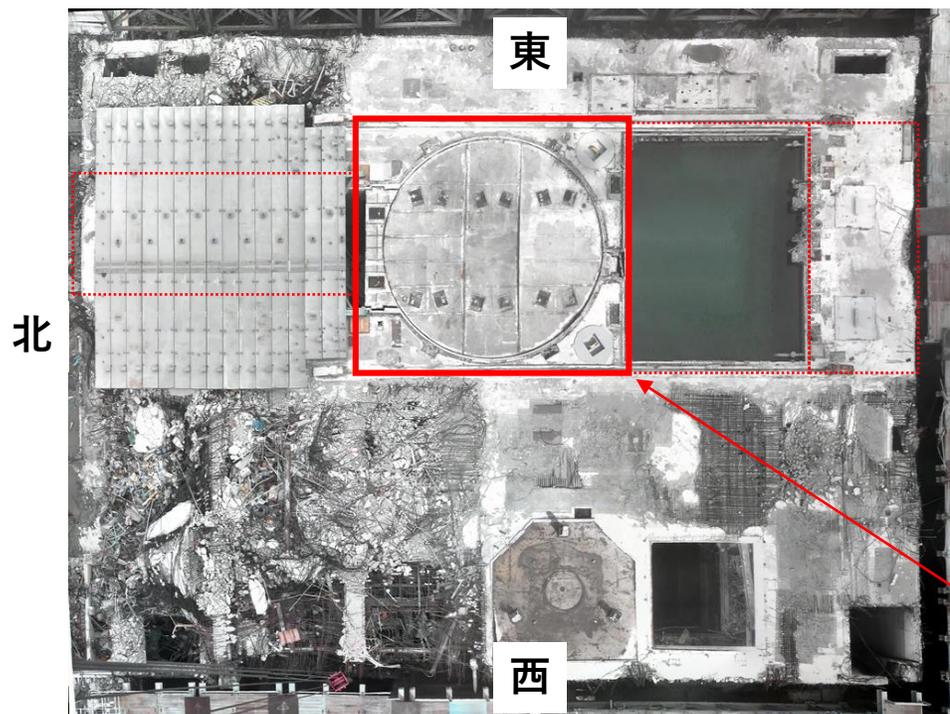
■3号機原子炉建屋 5階の状況

3号機原子炉建屋は水素爆発の影響を受けており、5階（オペフロ）の床面は、耐震評価上では**一部損傷**もしくは**全壊**の状況です。現状の原子炉ウェル上部※¹に負荷可能な重量（鉛直荷重）は最大で約150トン※²であり、「**上アクセスの装置**」の**設置**に必要な**耐荷重**を**満足しない**ため、その装置を**支持する構造物が必要**です。

5階で荷重が載せられる主な範囲（4階の梁、壁部分）

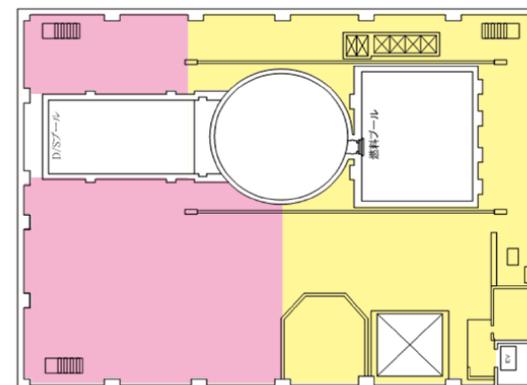
■耐震評価上の評価

■ 一部損傷
■ 全壊

※²：4階の一部が未調査で推定部分があるものの、健全と仮定して算出

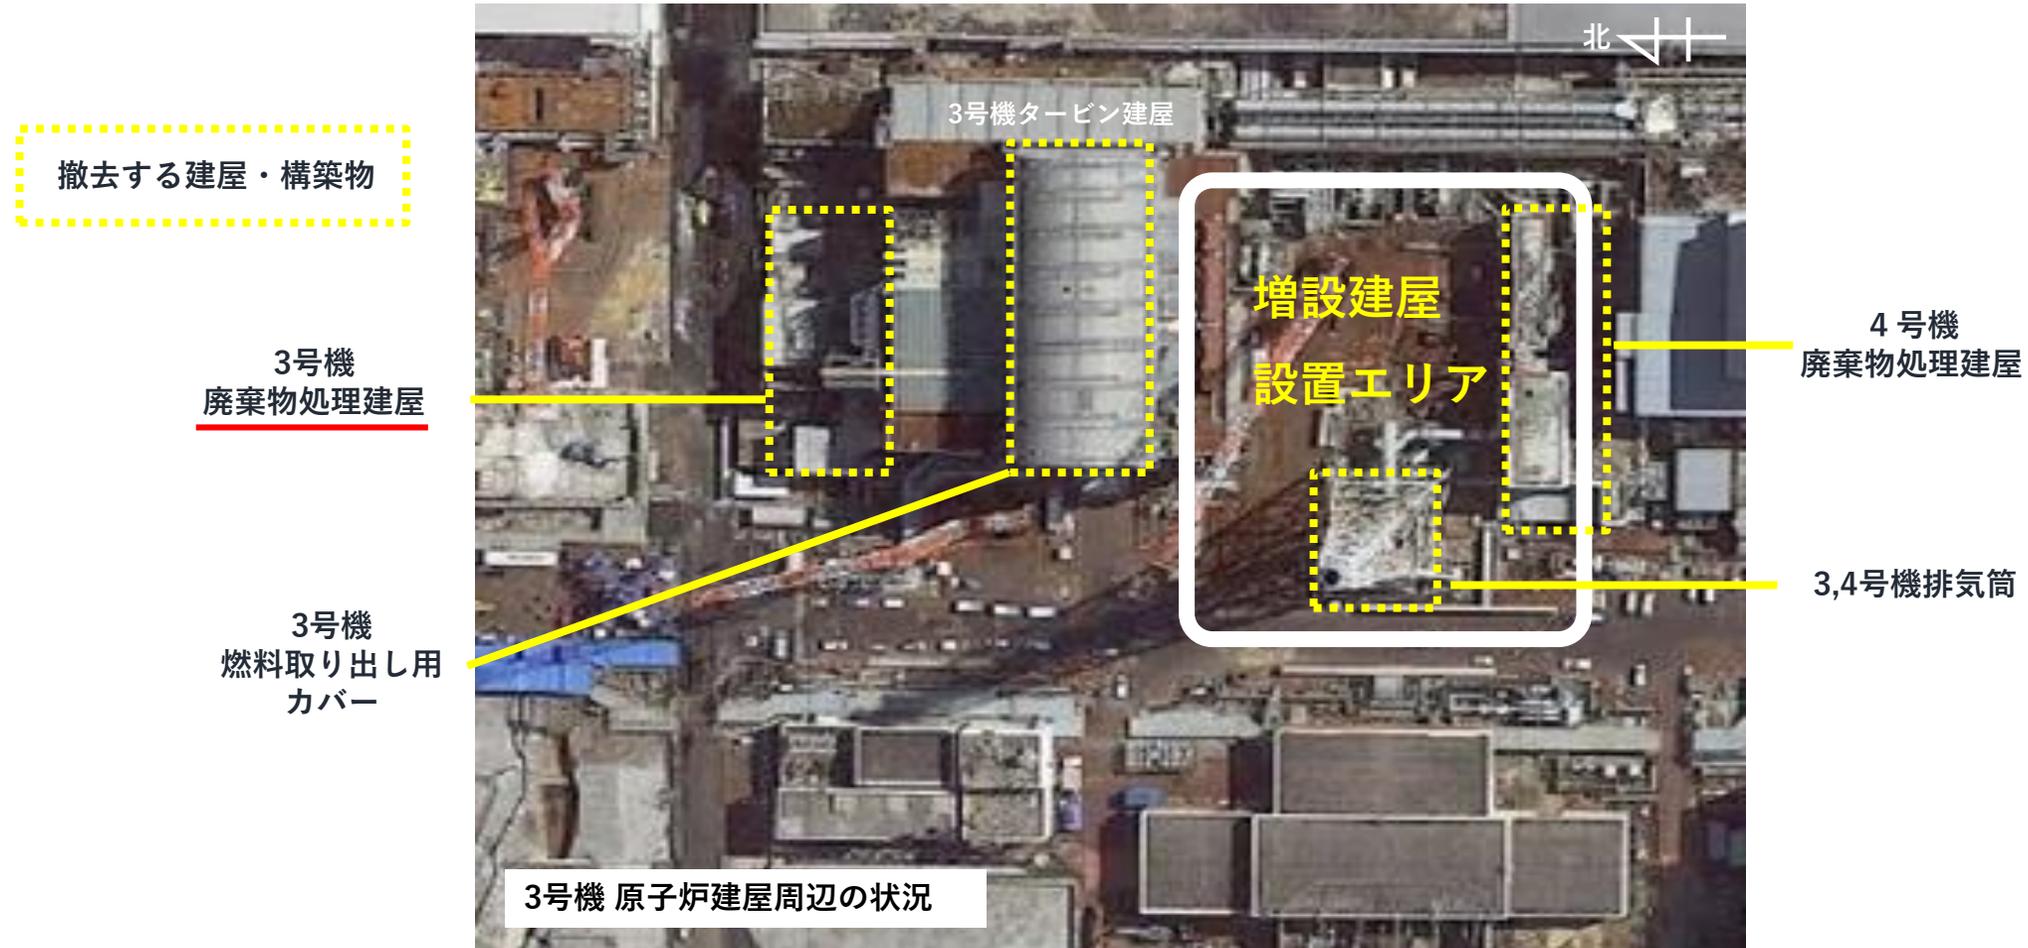
「**上アクセス用構台/架台**」の**設置に伴い**、**干渉する建屋・構築物の撤去**が必要となります。
また、燃料デブリの「(構内)移送前処理」及び「取り出し」に際して必要な**付帯システム**(主にPCV内の気体・液体に含まれる放射性物質を低減する施設)を**格納する「増設建屋」**を3号機原子炉建屋南側ヤードに設置します。
