これからの廃炉の取り組み2026
-廃炉中長期実行プラン別冊-

本資料は、『福島第一原子力発電所の廃炉を専門的でなく分かりやすく』というご意見を踏まえ、本編（廃炉中長期実行プラン2026）をベースにイラストや写真を用いながらお示ししています。

2025 主な進捗と改訂ポイント

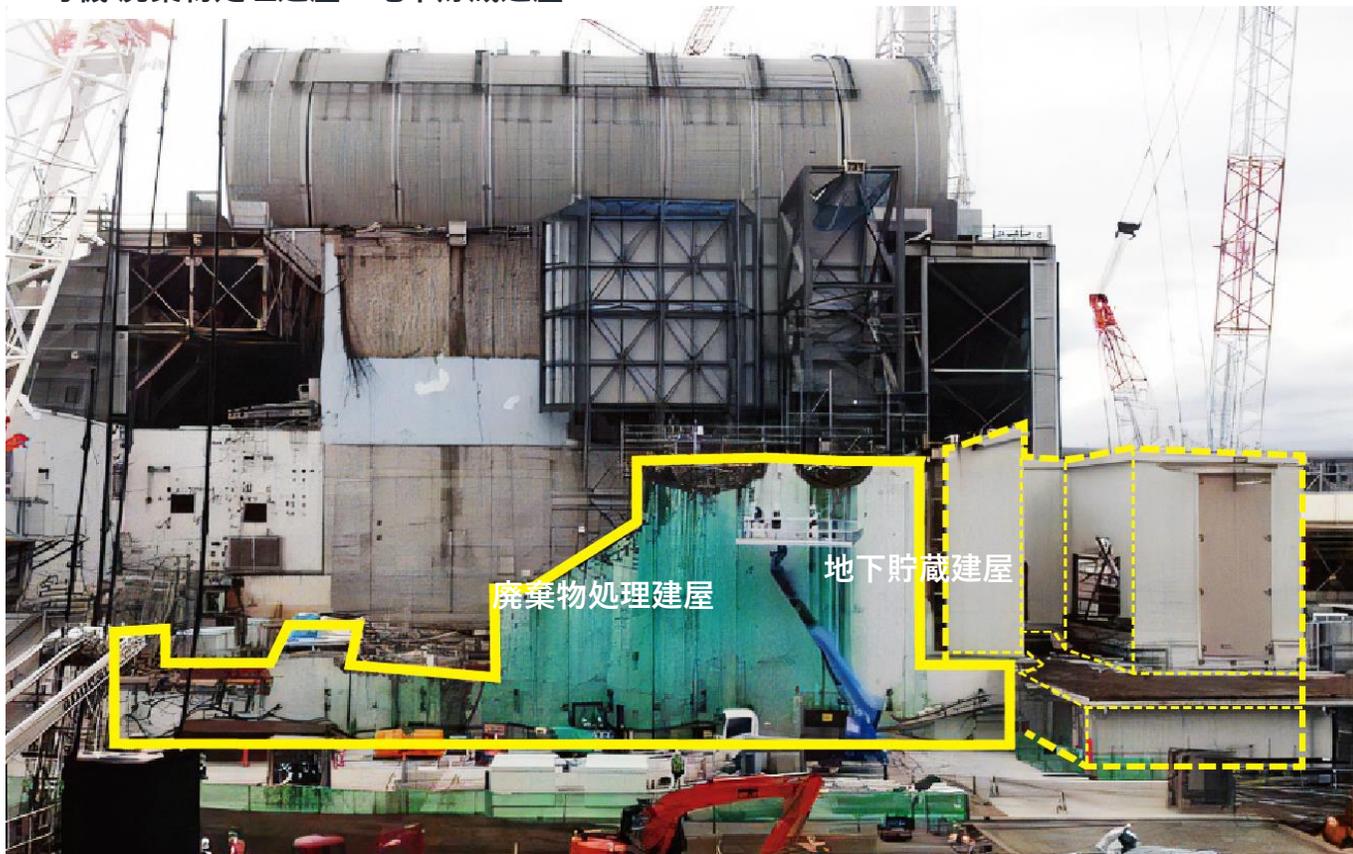
3号機 廃棄物処理建屋・地下貯蔵建屋

「3号機 廃棄物処理建屋」は、3号機の北側に設置されており、原子炉建屋、タービン建屋で発生した**放射性廃棄物**を**処理**する建屋です。原子炉冷却材の浄化に使用した**高線量の廃樹脂**を**貯蔵するタンク**などが設置されています。建屋の解体に合わせて**震災前に設置された設備の撤去**、及び**震災後に設置した設備の移設**が必要となります。

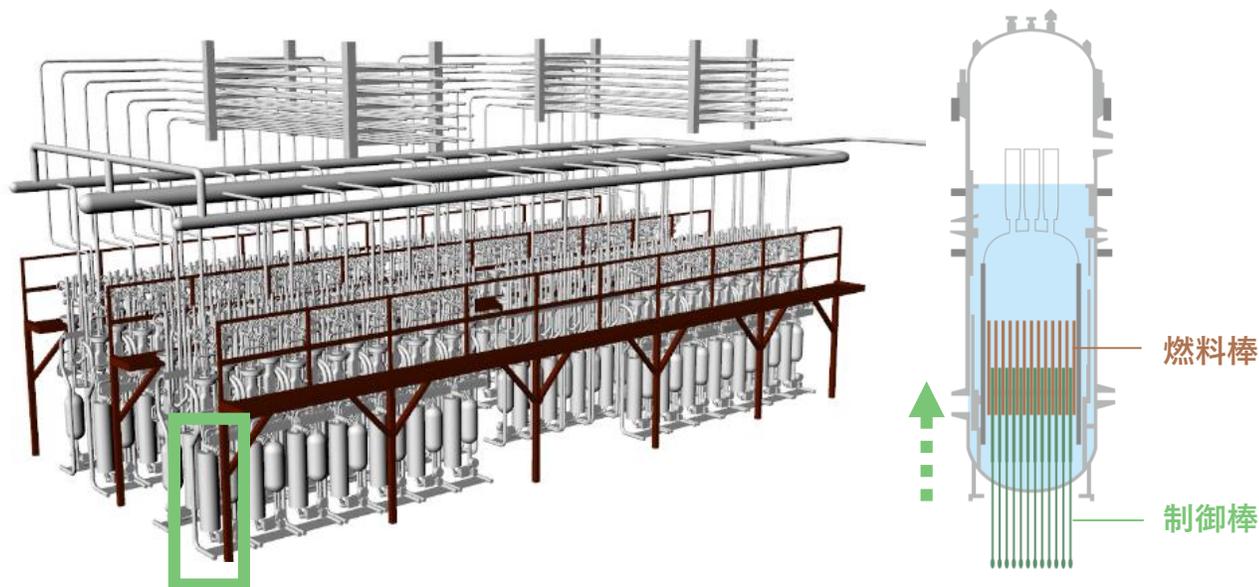
■HCU（制御棒駆動制御ユニット）外観

原子力発電では、「制御棒」で原子炉の出力を調整し、核分裂の連鎖反応を制御します。その「制御棒」に水を供給して駆動させるのが「HCU」です。

1本の制御棒に対して、1個の制御棒駆動制御ユニット（HCU）が設置されており北側と南側合わせて、137体のユニットがあります。

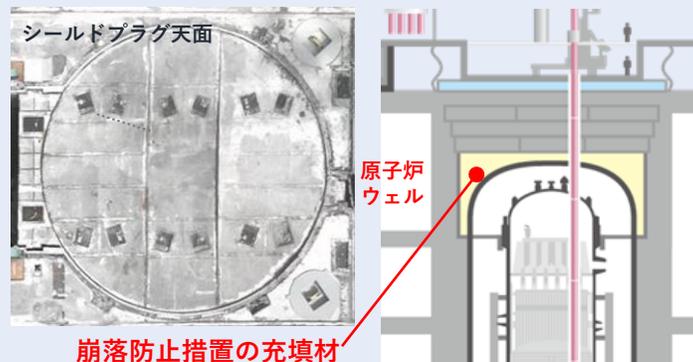
原子炉格納容器上部のシールドプラグ
は準備工程段階では撤去しない

崩落防止措置の充填材

原子炉格納容器上部のシールドプラグは損傷
しているため、崩落防止措置が必要

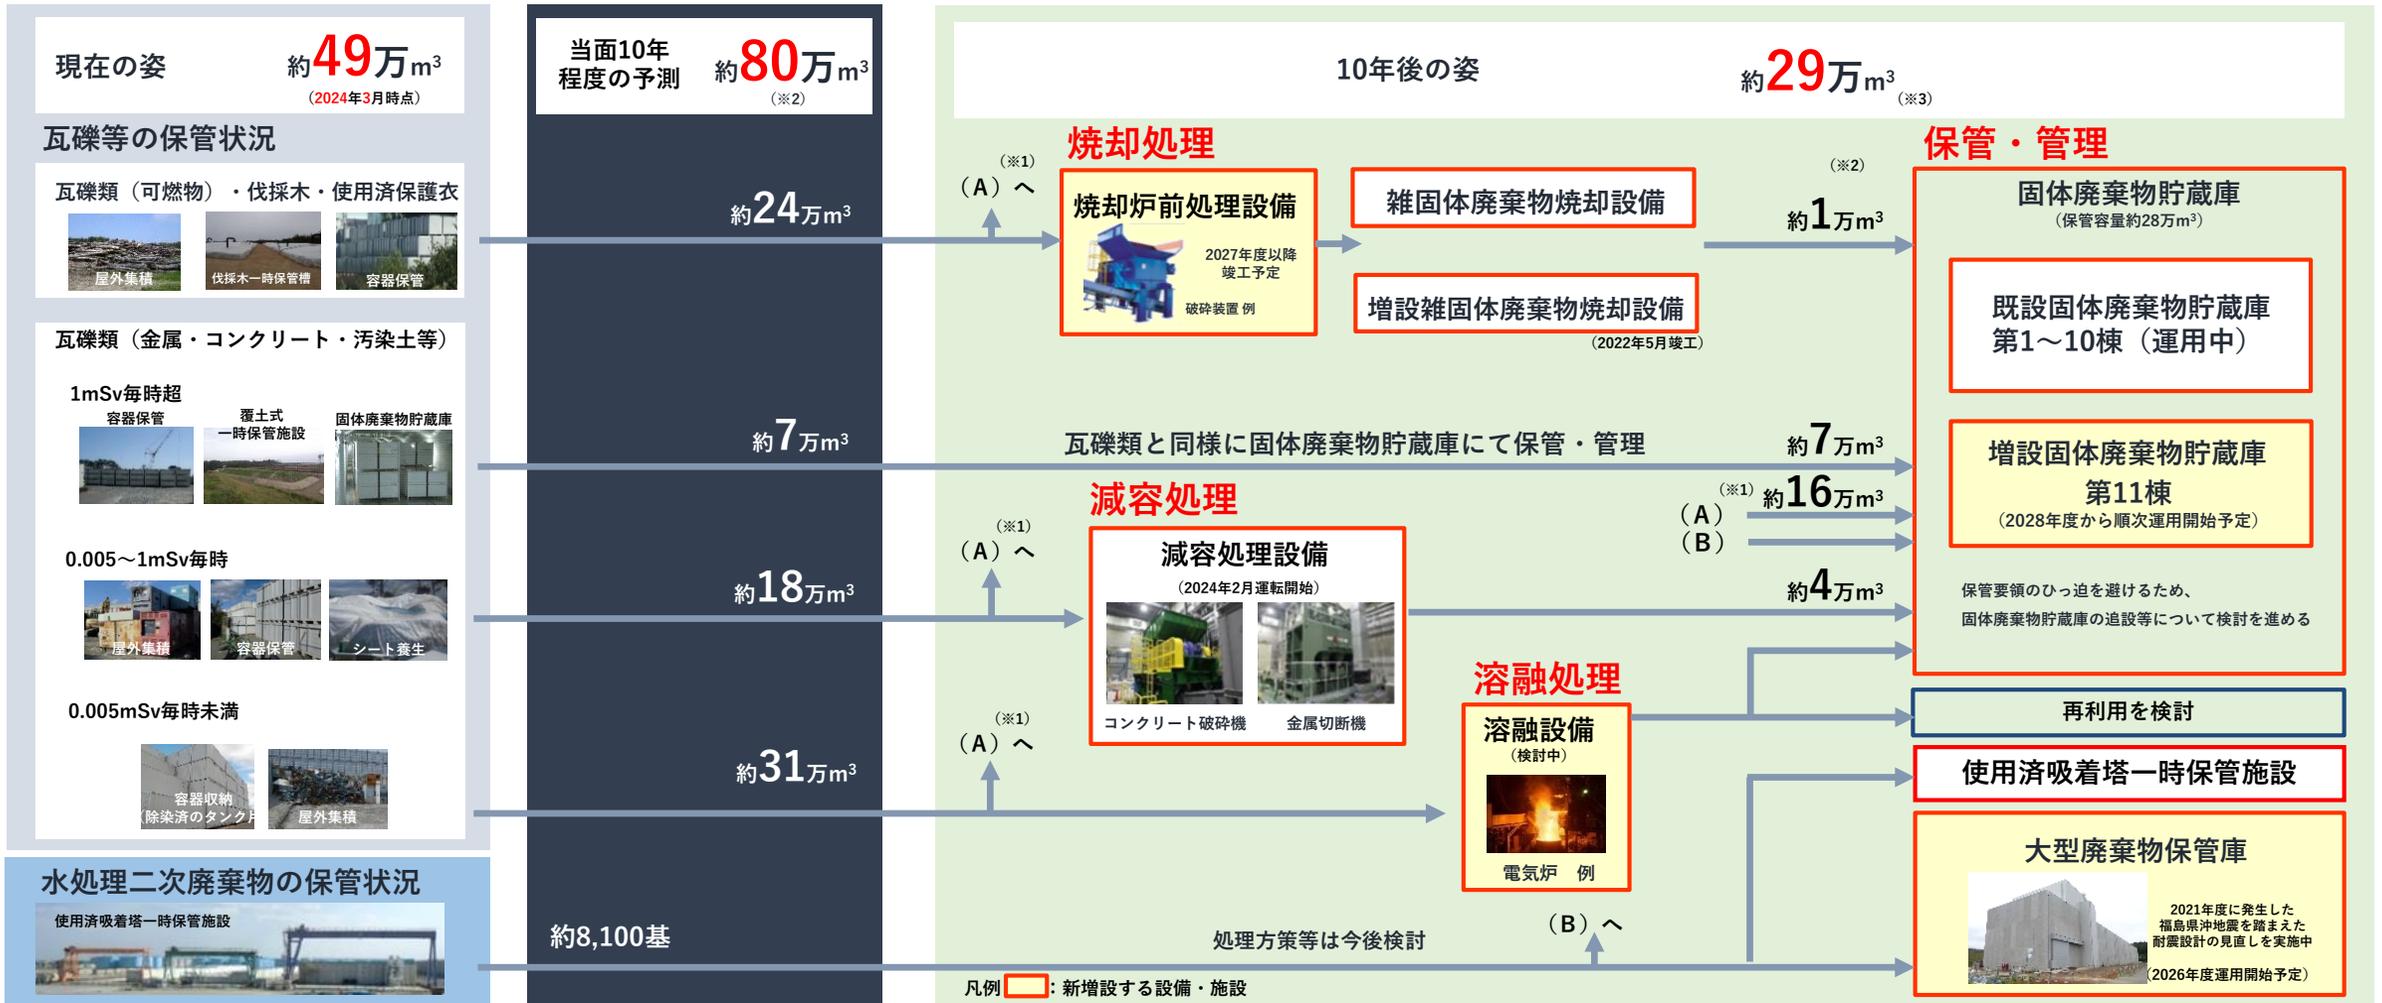
毎年度、廃棄物の発生量実績および今後10年程度の廃棄物発生量予測値を反映した「**固体廃棄物の保管管理計画**」を公表しており、2024年12月に8回目の改訂を行いました。**屋外に一時保管している廃棄物の焼却・減容処理を進め「固体廃棄物貯蔵庫」で保管します。**

注) 現時点で処理・再利用が決まっている焼却前の使用済保護衣類、BGレベルのコンクリートガラは含んでいない

(※1) 焼却処理、減容処理、溶融処理、再利用が困難な場合は、処理をせずに直接固体廃棄物貯蔵庫にて保管
 (※2) 数値は端数処理により、1万m³未満で四捨五入しているため、内訳の合計値と整合しない場合がある
 (※3) 2028年度末時点では、約21万m³の廃棄物を固体廃棄物貯蔵庫に保管する予測となっている

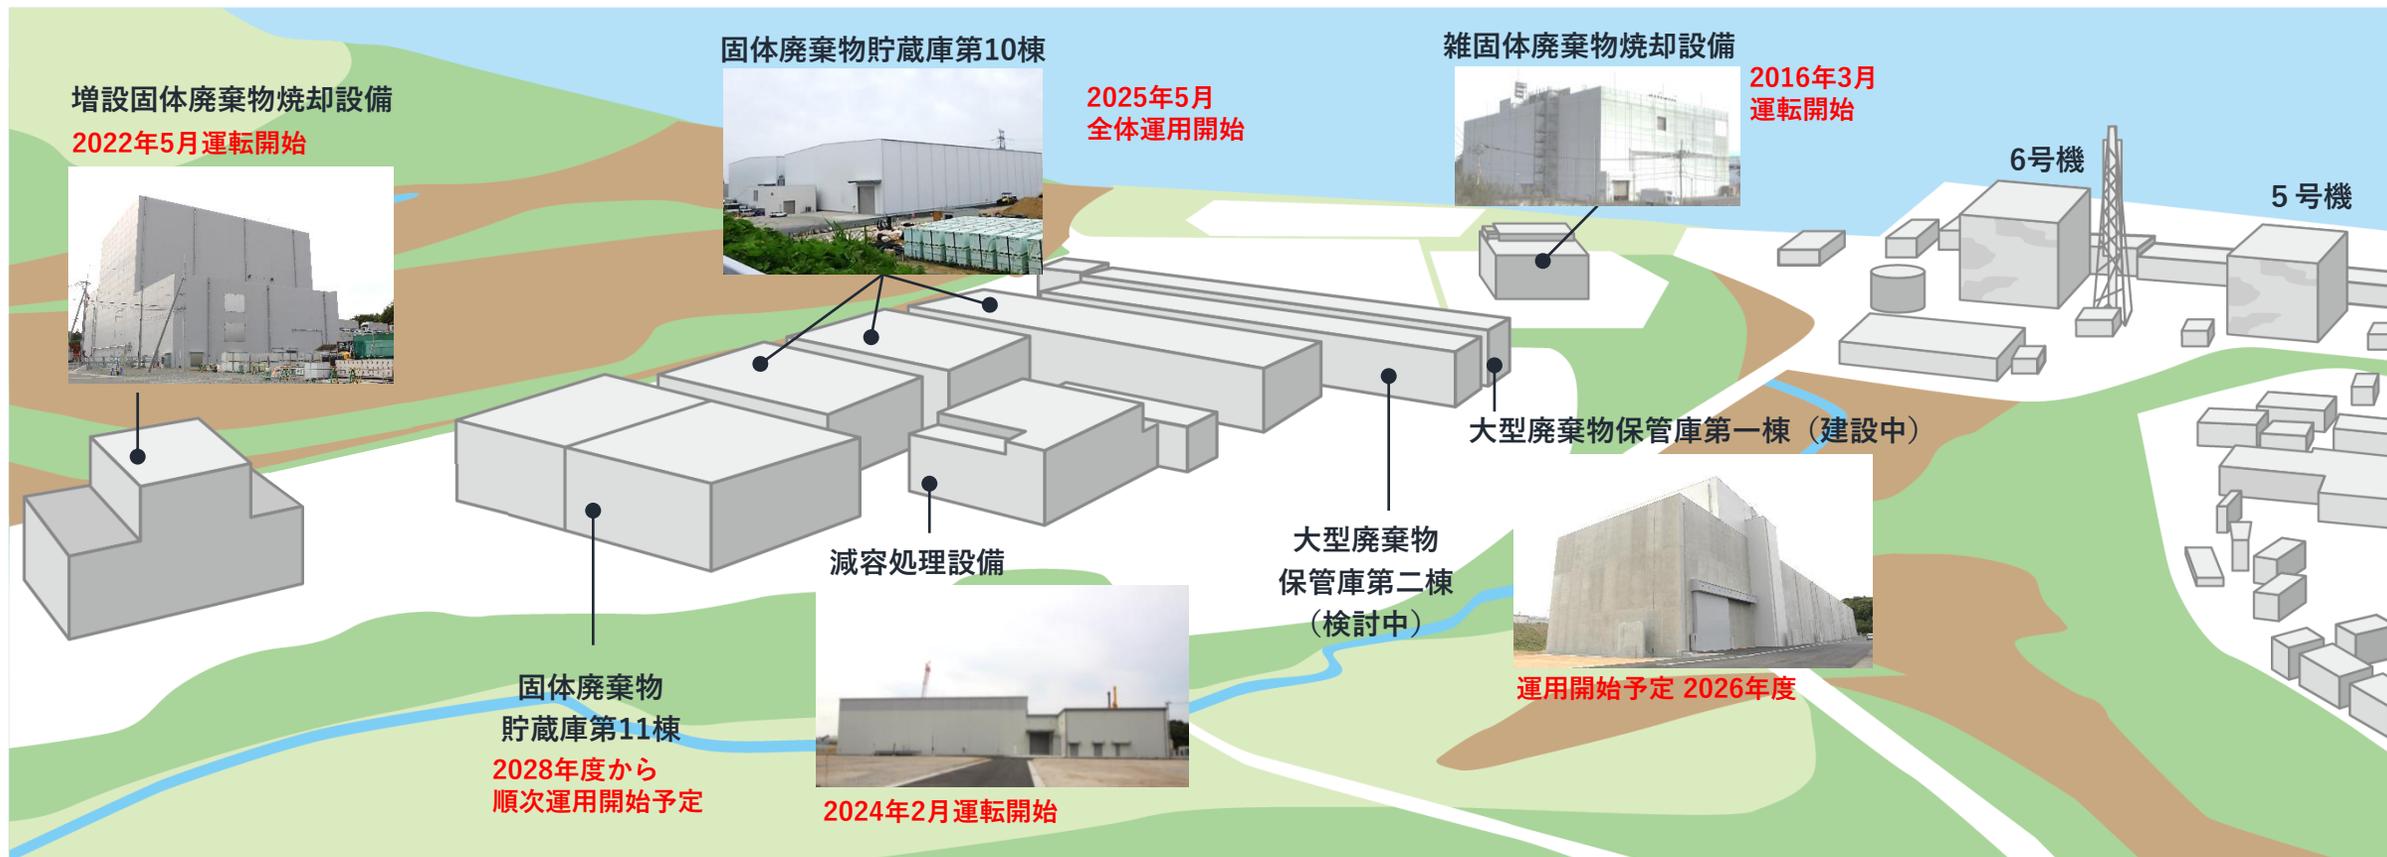
中長期ロードマップの目標工程である「**2028年度内**までに、水処理二次廃棄物および再利用・再使用対象を除く、**全ての固体廃棄物の屋外での保管を解消**」の達成に向け、屋外に一時保管している廃棄物の焼却・減容処理を進め「**固体廃棄物貯蔵庫**」で保管する計画です。

現在建設が計画されている「**固体廃棄物貯蔵庫第11棟**」までの**保管容量は約25万m³**ですが、中長期ロードマップ目標工程の**2028年度末**時点では「**約21万m³**」と**予測**されており、中長期ロードマップの目標工程につきましては「**達成の見込み**」と考えております。

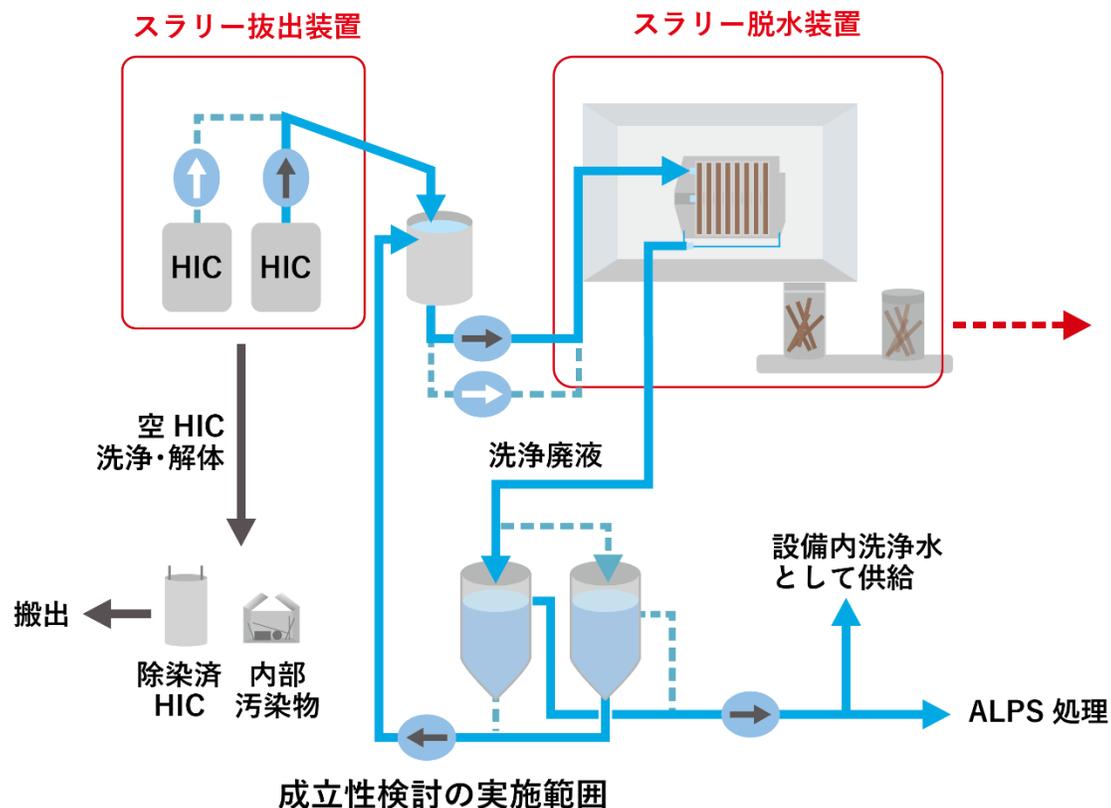
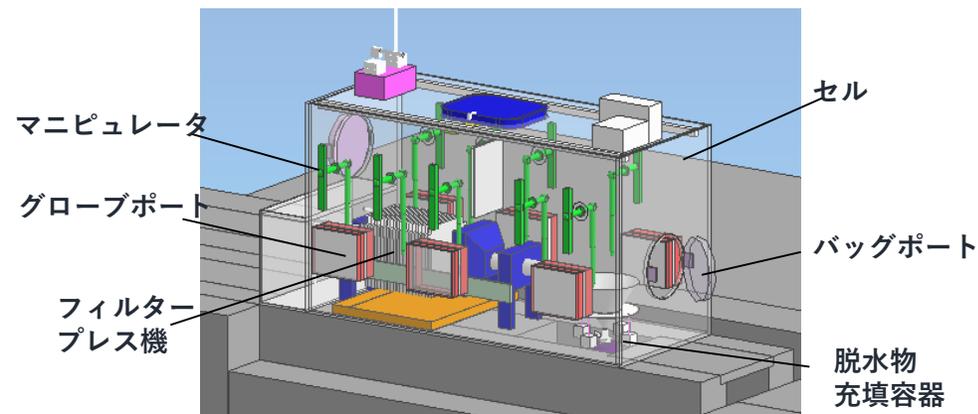
スラリー脱水装置の概要

多核種除去設備で浄化処理する際には、薬剤の注入により細かい沈殿物が発生し、水に混ざったもの（**スラリー※**）が**水処理二次廃棄物**として発生します。**スラリー**には多くの水分が含まれており、漏えい等のリスクを下げるため、**脱水（安定化処理）**を実施します。

- ・模擬スラリーを使用した脱水試験により、スラリーの脱水性を確認した。
- ・マニピュレータを使用した遠隔操作試験により、セル内の機器配置の成立性脱水処理およびメンテナンスの成立性を確認した。
- ・脱水処理時、脱水物充填時において有意なダスト飛散がないことを確認した。

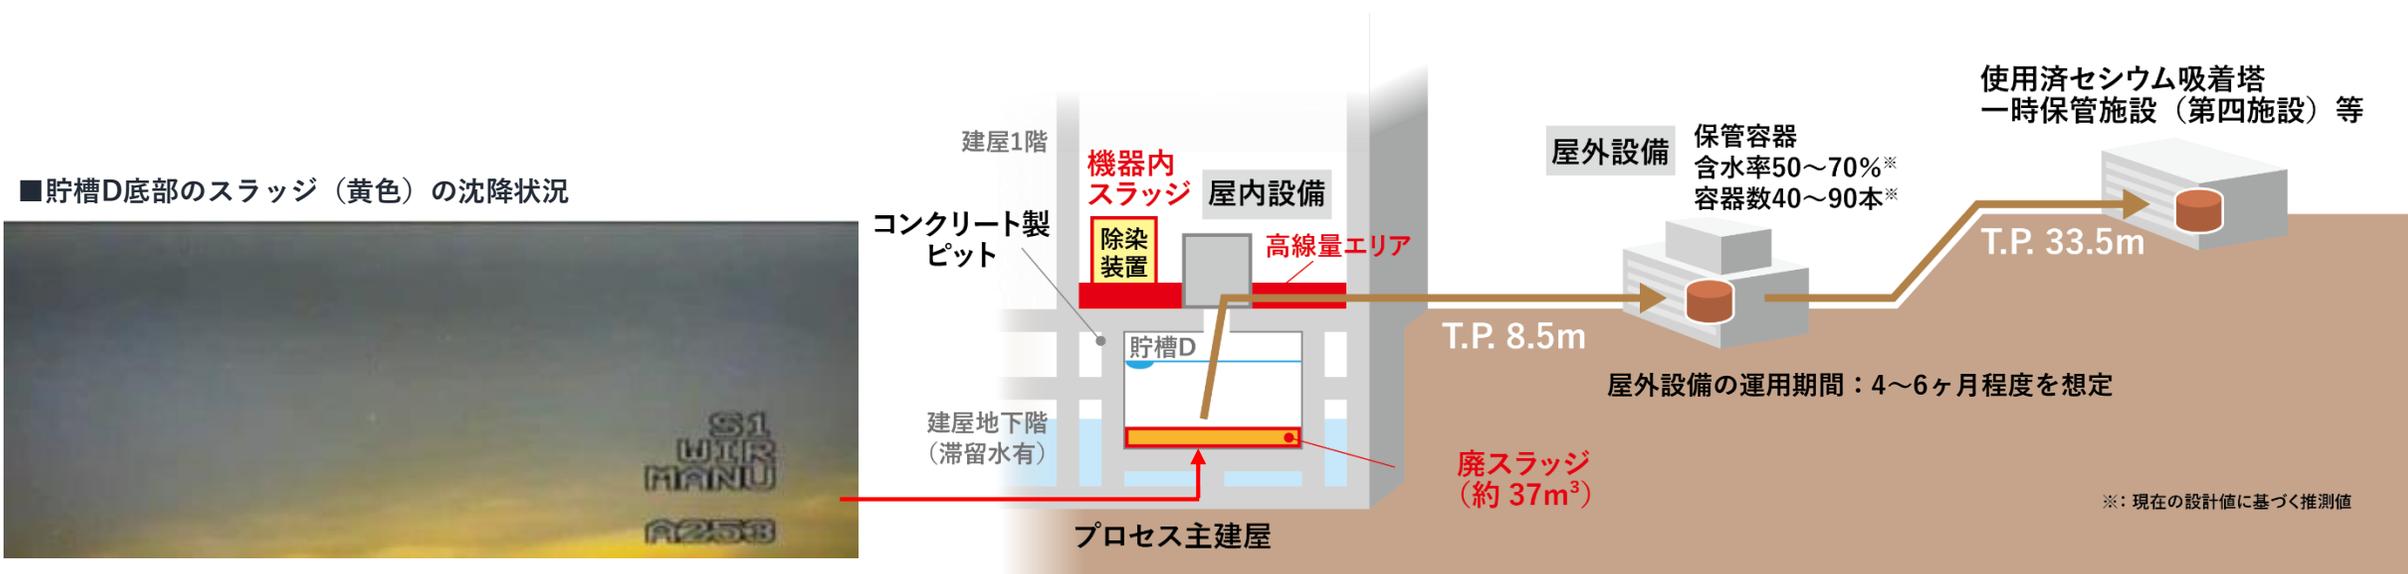
プロセス主建屋は**海拔8.5m盤**に位置しているため、**津波の影響を受けないよう**「**高濃度スラッジ**」を**高台（海拔33.5m盤）**に**移送**する計画です。

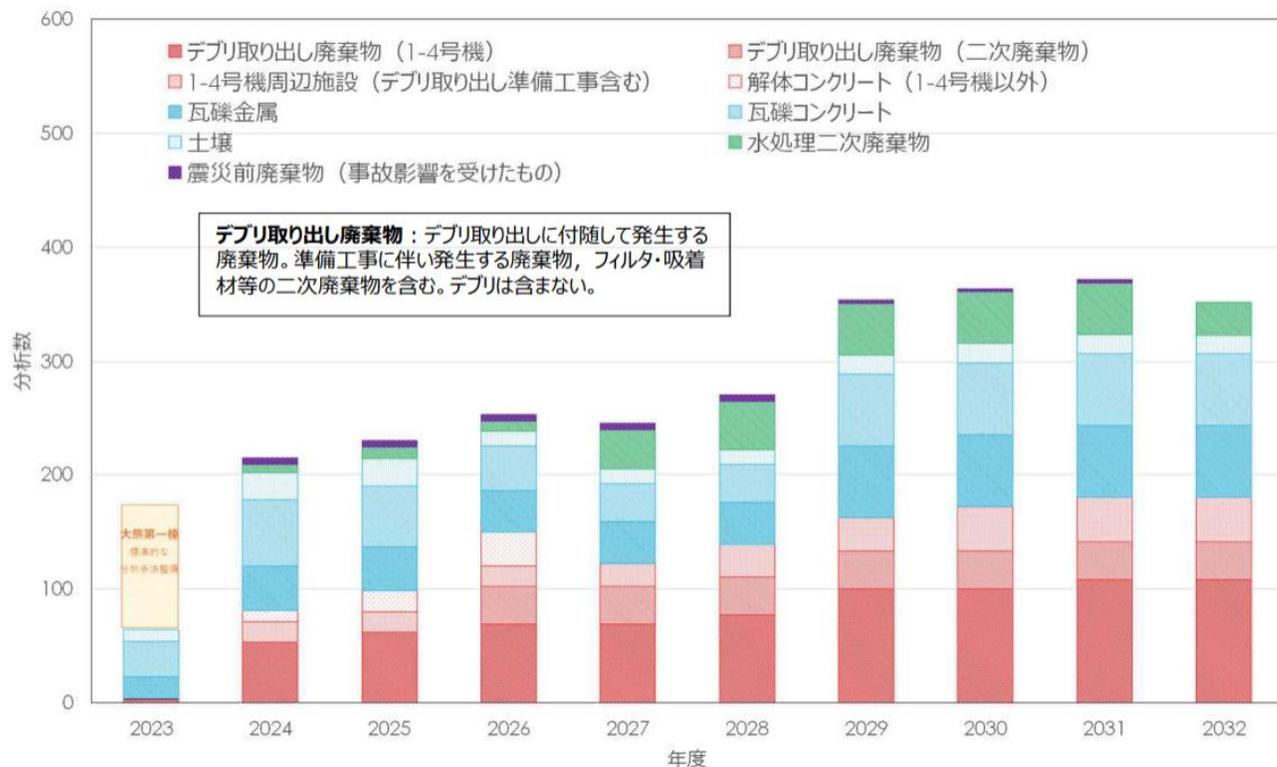
図 全体分析計画（年度毎の分析数の推移）

今後の廃炉作業の進捗に応じて発生する**廃棄物の種類などを推定し**、今後必要となる「**分析機能を有する施設**」を設置します。
また、分析需要の変化にも柔軟に対応できるよう、「**分析体制**」等を構築します。

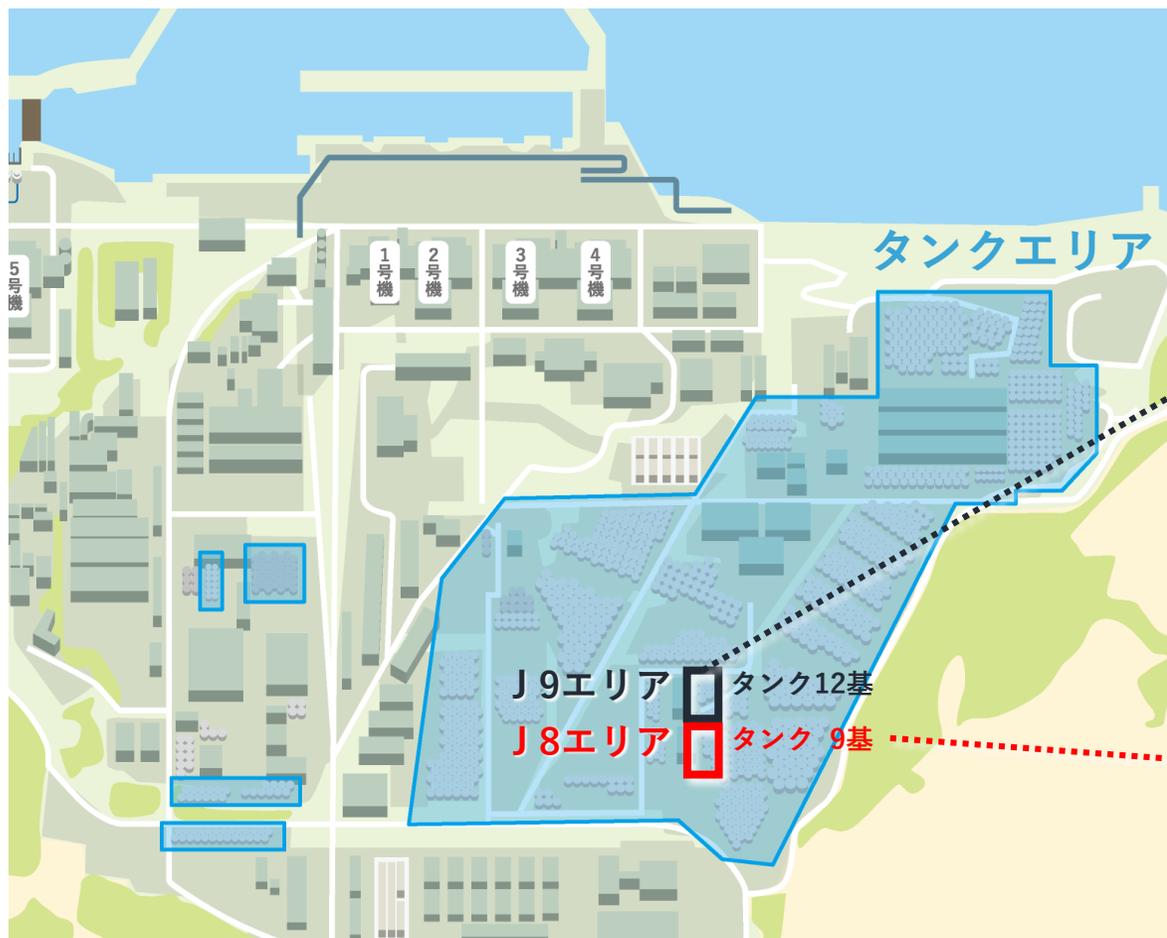
ALPS処理水の海洋放出に伴い、「処理水等の貯蔵に使用しなくなったタンク」は計画的に解体を行い、廃炉に必要な施設を建設する敷地を確保する計画です。「J9、J8エリア」の溶接型タンクから解体作業を実施する計画であり、解体した敷地には「3号機の燃料デブリ取り出し関連施設」の建設を想定しています。2025年9月3日に「J9エリア（12基）」のタンク解体が完了しています。

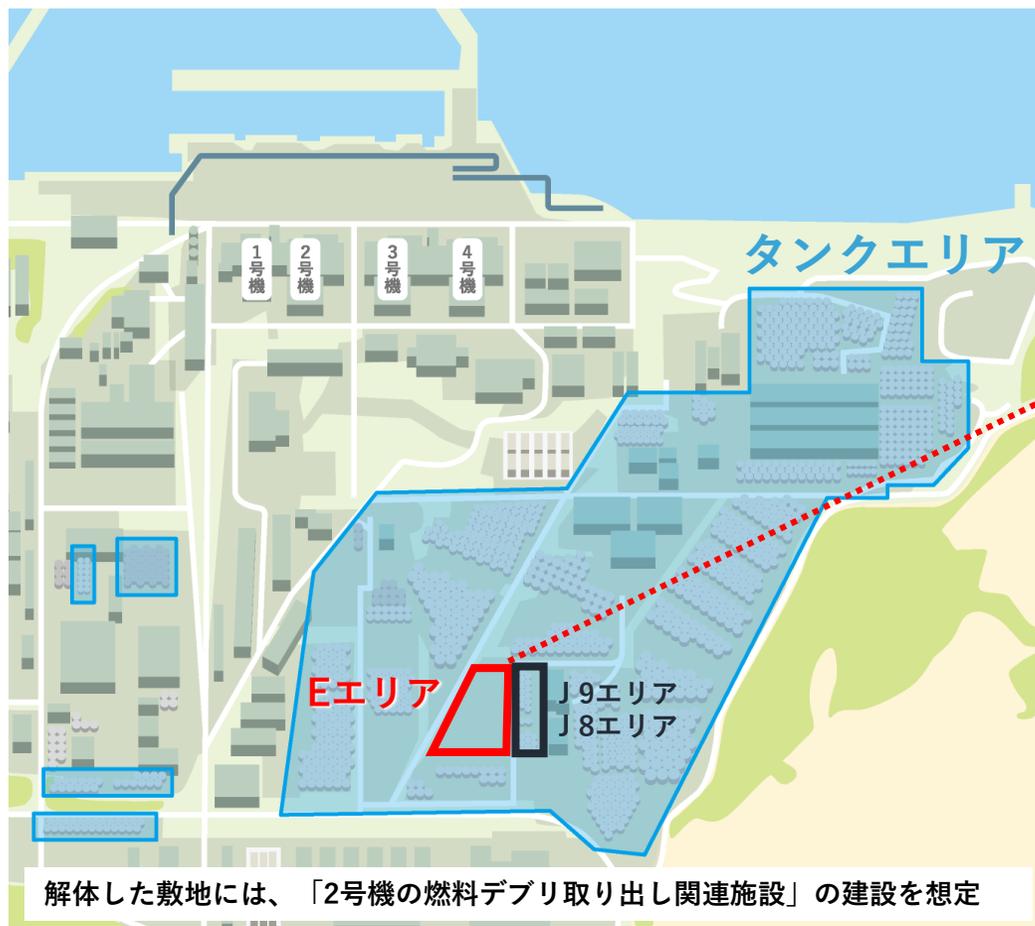
タンク底部の
スラッジ回収

Eエリアでは2019年5月からフランジ型タンクの解体を進めており、2024年7月までに全49基中48基の解体が完了しています。

今後は、タンク内の除染を行い、2026年度上期のタンク解体完了に向けて、作業を進めます。
