福島第一原子力発電所 廃炉・ALPS処理水の取り扱いに関する  
取り組みの最新状況（東京電力ホールディングス株式会社）

**2022年10月24日**

**I. 1号機、2号機における使用済燃料プールからの使用済燃料の取り出し作業と燃料デブリの取り出し作業の状況**

**II. ALPS処理水の取り扱いに関する取組とその理解醸成活動**

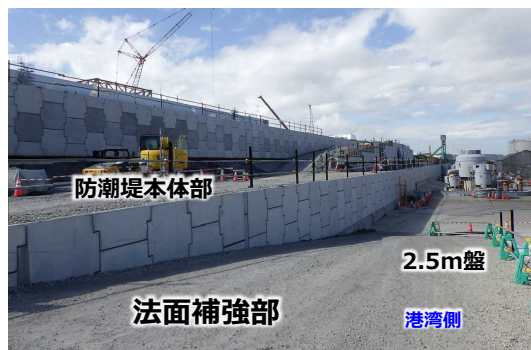
- 切迫した津波への備えに対応することが必要であり、かつ津波による浸水を抑制し建屋流入に伴う滞留水の増加防止及び廃炉重要関連設備の被害軽減するため、アウターライズ津波および千島海溝津波に対する対策を実施しました。（2020年度に完了）
- 加えて、日本海溝津波に対する設備として防潮堤を新規に設置しています。2023年度の完成に向けて作業を進めており、防潮堤の設置は約30%完了しました。（2022年9月時点）。

【写真①】防潮堤本体施工中（2022.9）

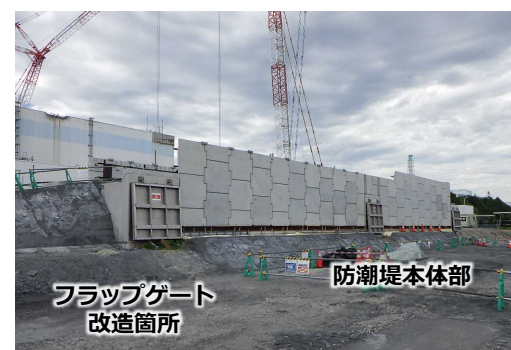
【写真②】北側防潮堤本体構築中（2022.8）

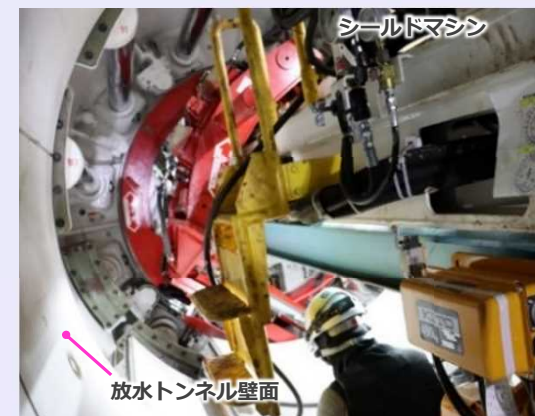
- 事前了解（上記）を踏まえ、8月4日より、シールドマシンにより岩盤層を掘進し、放水トンネルの構築を開始しました。
- また、K4エリアタンク周辺の測定・確認用設備や移送設備の配管等の敷設や、5,6号機取水路開渠内への仕切堤設置に向けた準備作業を実施しています。

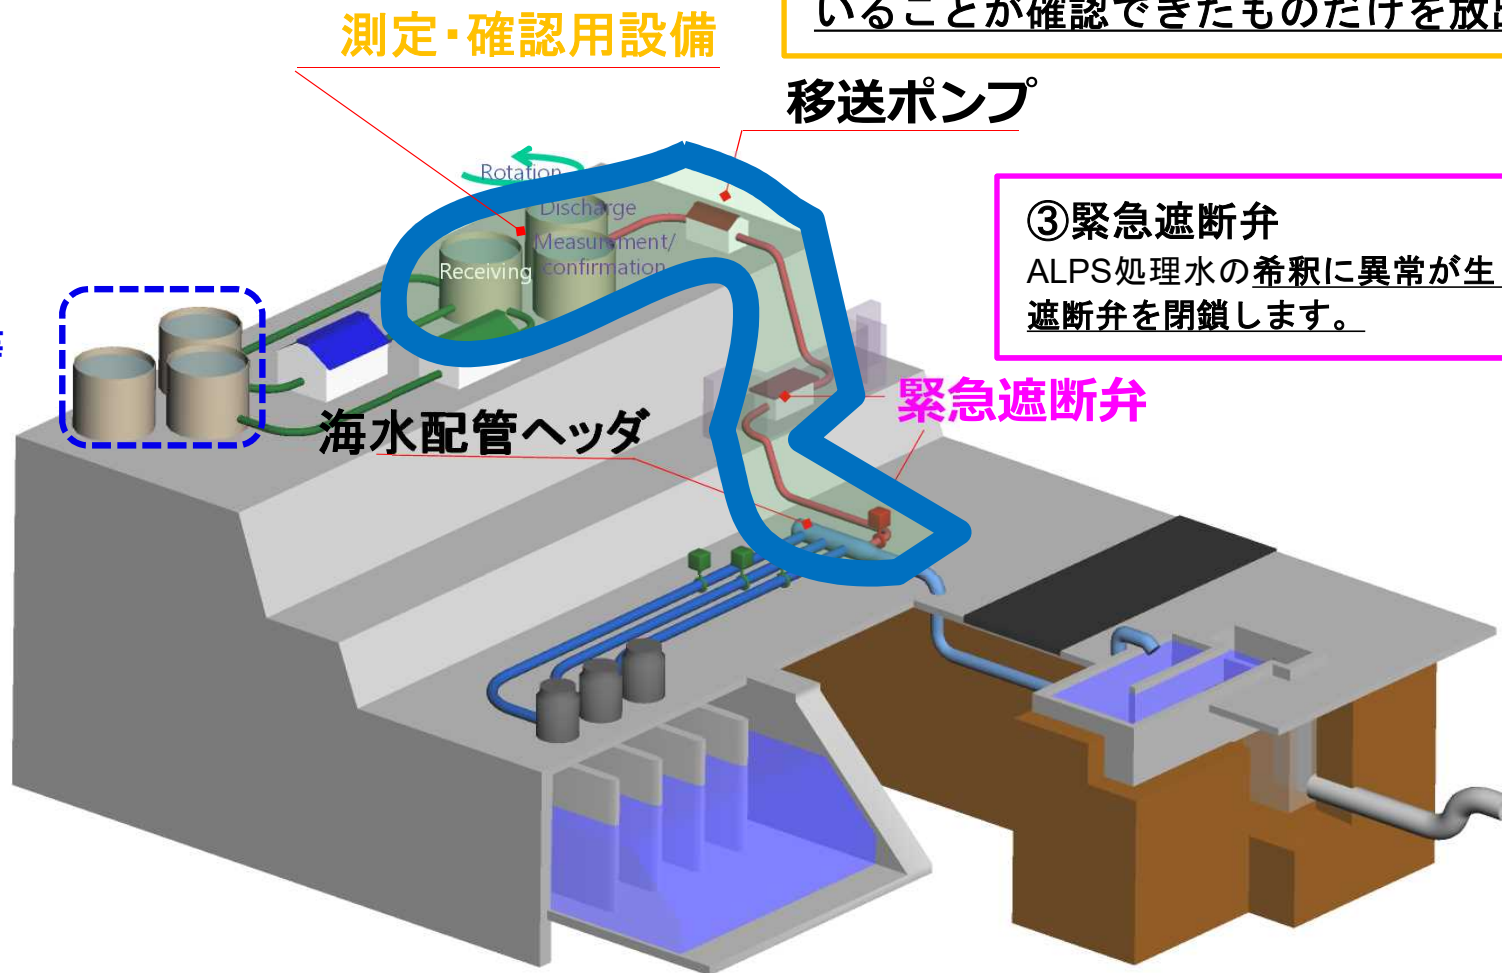
測定・確認用設備にて、ALPS処理水を均一にしたうえで、放射性物質の濃度を当社だけでなく、外部機関でも測定・評価し、規制基準値を下回っていることが確認できたものだけを放出します。

ALPS処理水の希釈に異常が生じた場合、緊急遮断弁を閉鎖します。

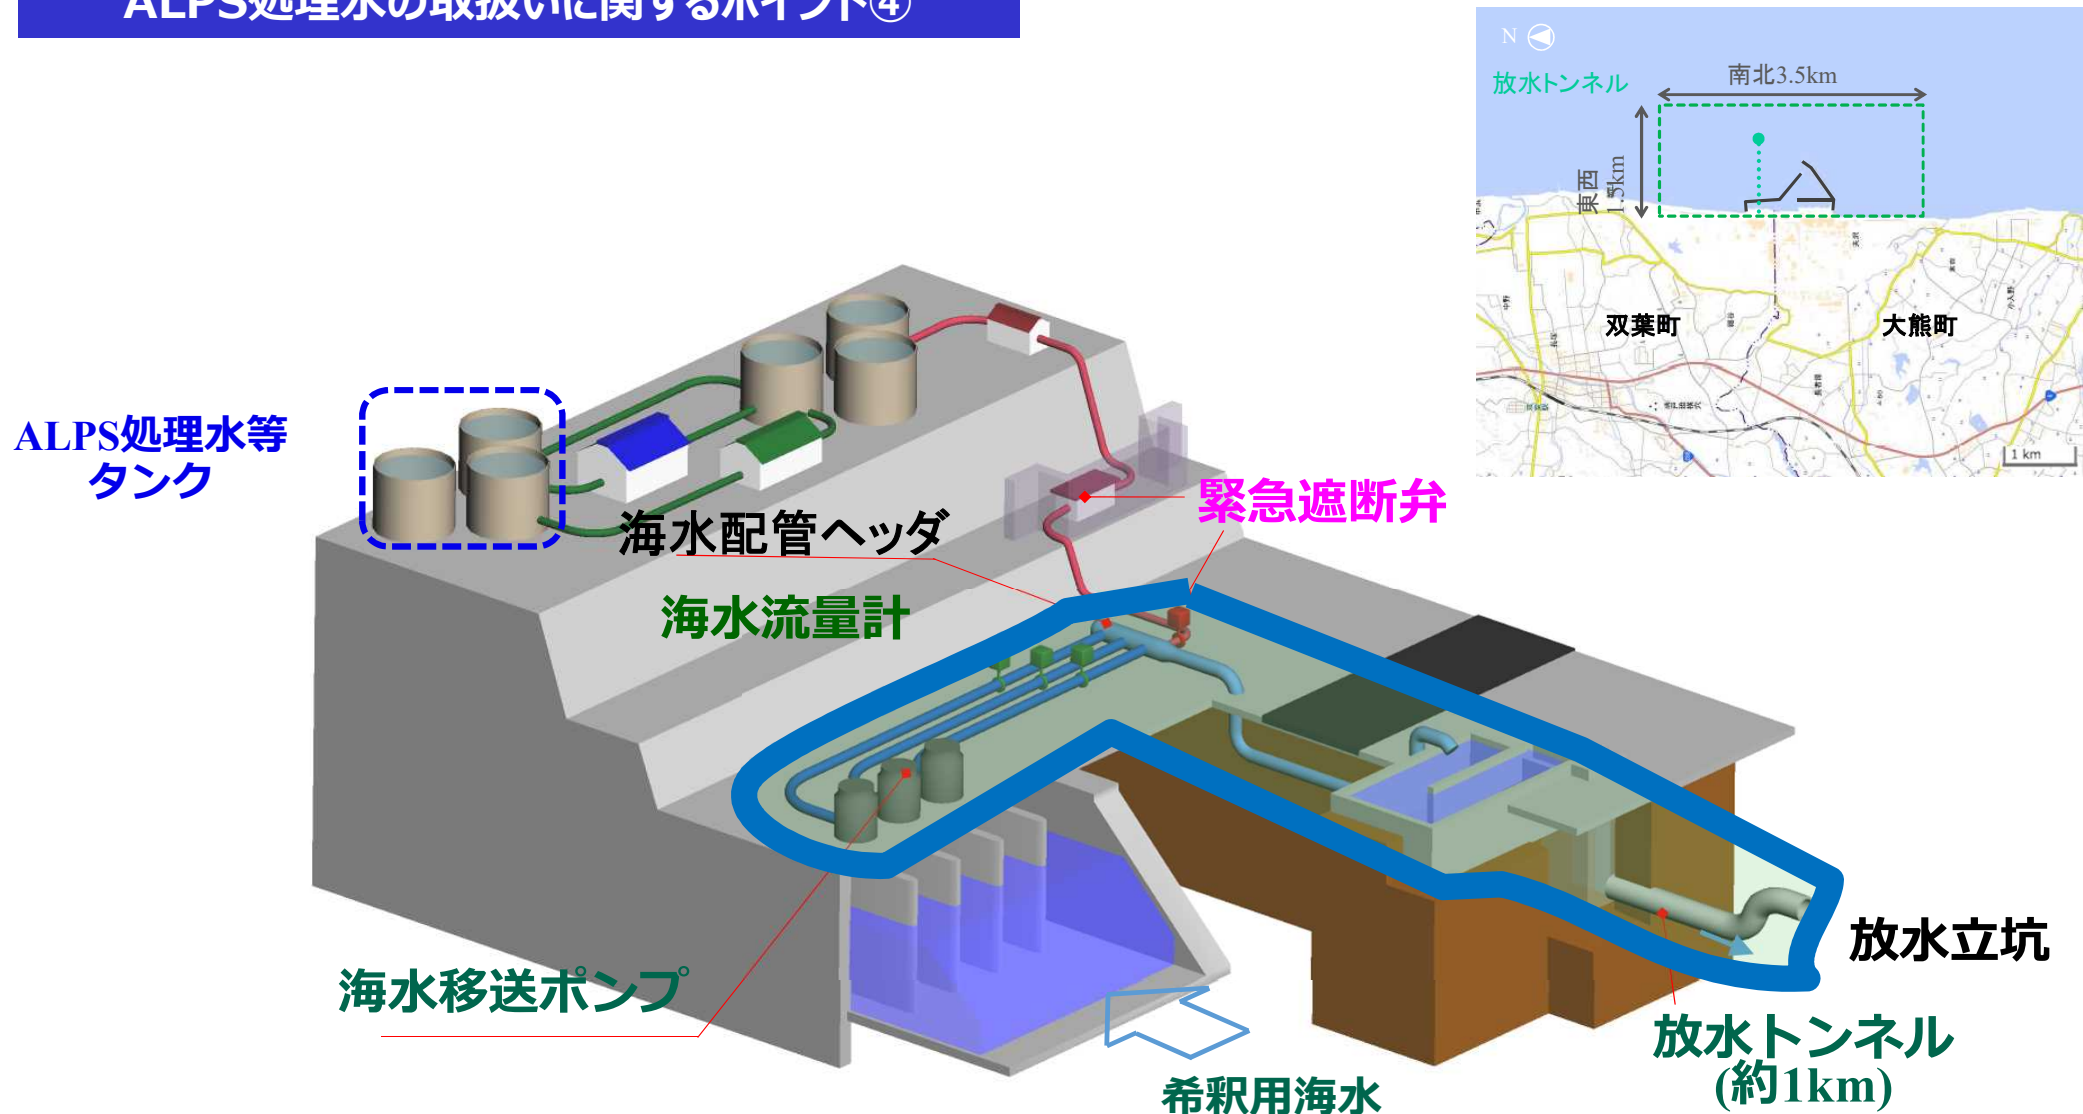
④ALPS処理水放出量

海水で希釈した後のトリチウム濃度が1リットルあたり1,500ベクレルを更に大きく下回るよう、1日あたり約**17万m<sup>3</sup>のポンプ**（1,500ベクレル必要量の3倍強）を3台準備します。  
 ALPS処理水は、**トリチウム濃度1,500ベクレル/リットル未満、年間トリチウム総量22兆ベクレル未満**を遵守して放出します。廃炉に支障がない範囲で、できる限り小さくします。
