多核種除去設備等処理水希釈放出設備 及び関連施設等の設置工事の進捗状況について

2023年5月25日
東京電力ホールディングス株式会社

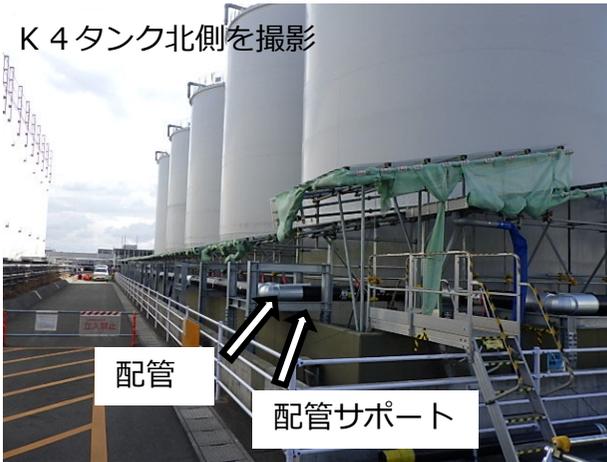
K 4 タンク北側を撮影

配管
配管サポート

循環配管・サポート設置の状況

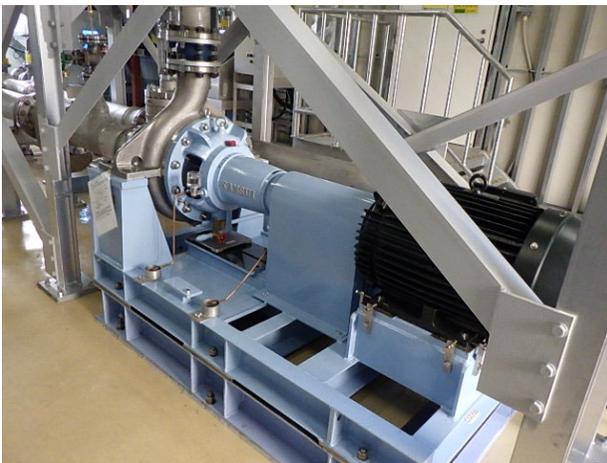
循環ポンプ設置の状況

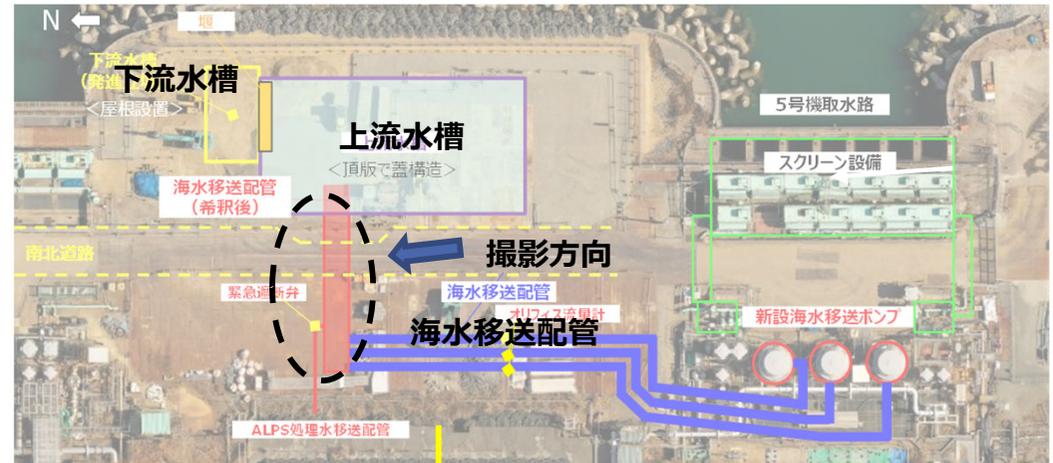
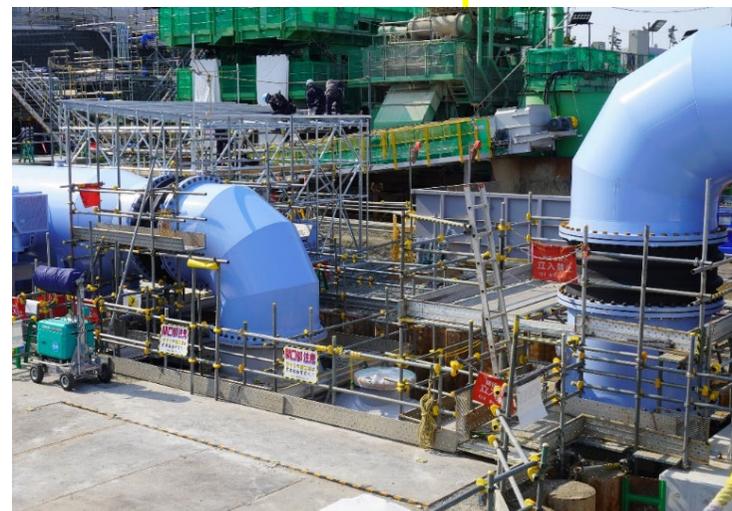
海水移送配管・海水配管ヘッダ設置の状況

海水移送配管の基礎杭打設および基礎の躯体構築作業が完了し、配管他の設置工事をを行っています。

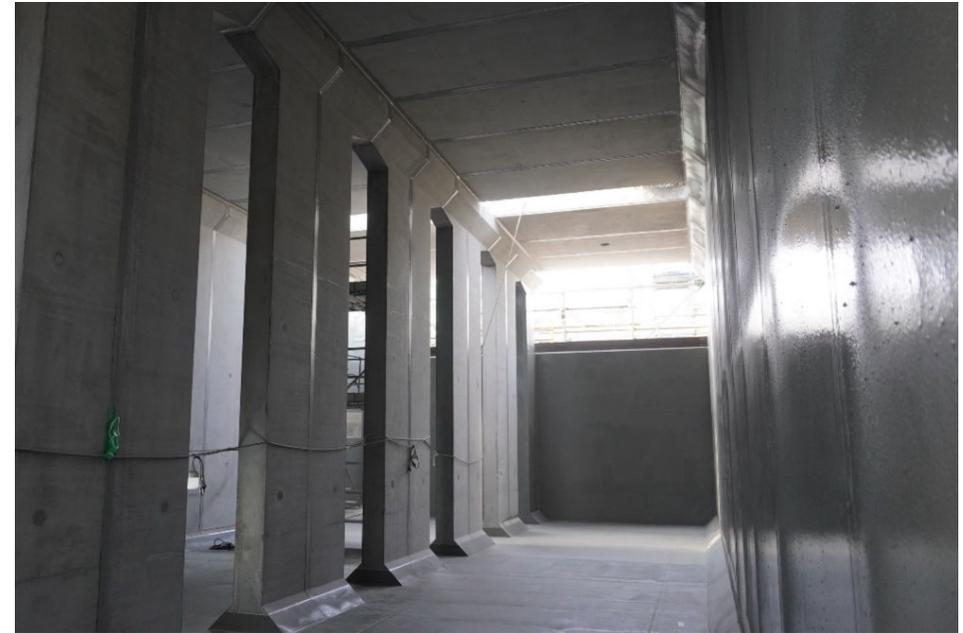
内部の状況（防水塗装完了）

- 希釈設備：放水立坑（上流水槽）
1月12日より、ブロック（構外製作）の据付組立、2月9日より底板部（底面）他のコンクリート打設を開始しました。据付組立およびコンクリート打設、防水塗装、水槽内の水張り確認が完了しています。引き続き、堰の構築を行っています。

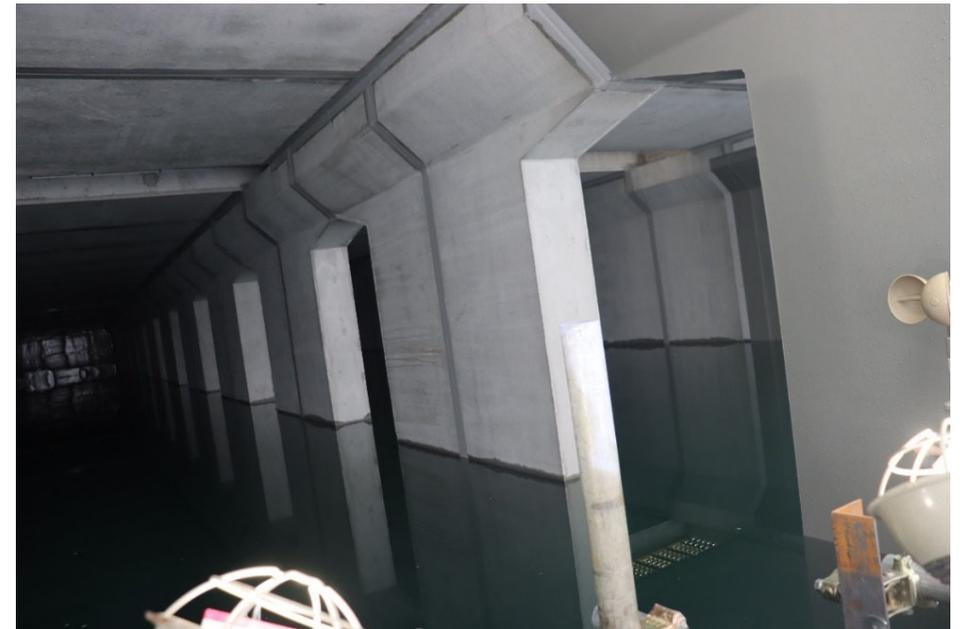
内部の状況（注水完了）

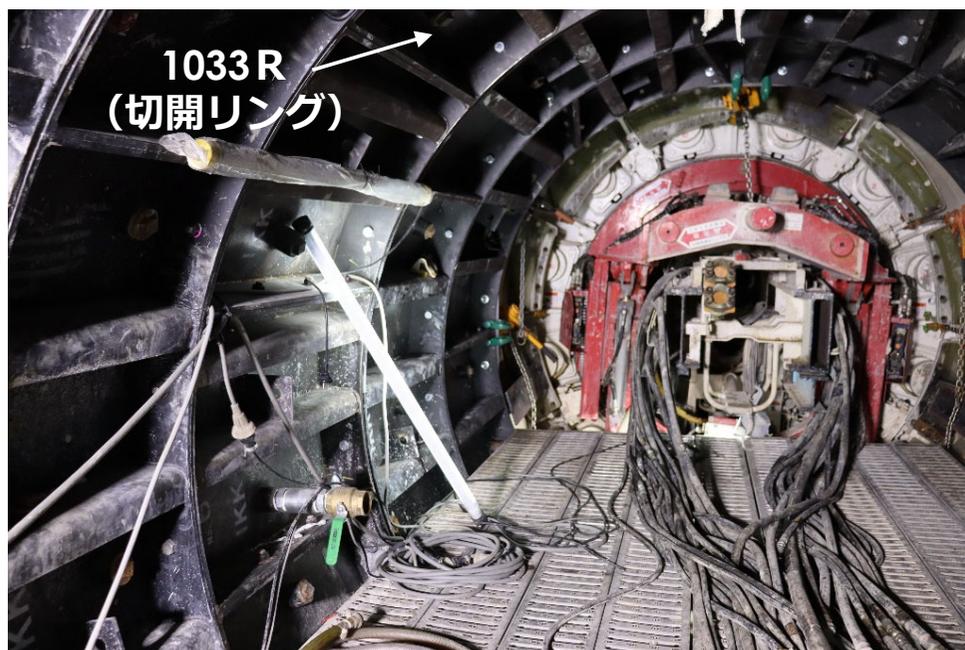
トンネル先端状況（止水工事開始前）

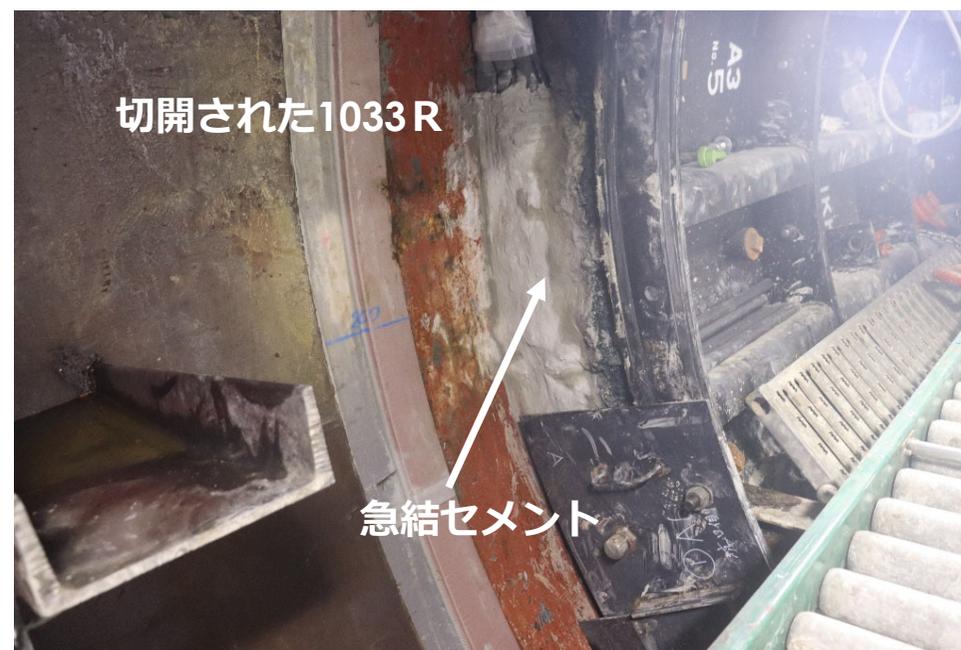
トンネル先端状況（止水工事の状況）

- **設備撤去**
 - シールドマシン関係設備の後続台車、ホイストクレーン、送排泥管などを撤去します。
- **止水工事**
 - 岩盤内の地下水や放水口ケーソンと埋戻し箇所との接合部の地下水（想定水みち経路）に対して、裏込め充填剤や薬液注入などを用いて、止水します（下図緑色部）。
 - 海水注水管が位置する箇所のセグメント(トンネル延長約1,030m付近)を1リング撤去します（下図黄色部）。
 - セグメントを撤去した箇所の両端に止水のための鉄板を設置します（下図赤色部）。
- **トンネル内・下流水槽の片付け**
 - トンネル内の照明、給排水管、レールなど、また、下流水槽の昇降階段などを撤去します。
- **海水注入**
 - トンネル内および下流水槽の片付け作業の完了後、潜水作業により空気抜きホースを設置し、空気抜きバルブを開放します。
 - 空気抜きバルブが開放したことを確認した後、潜水作業により注水バルブを開放してトンネル内へ注水します。

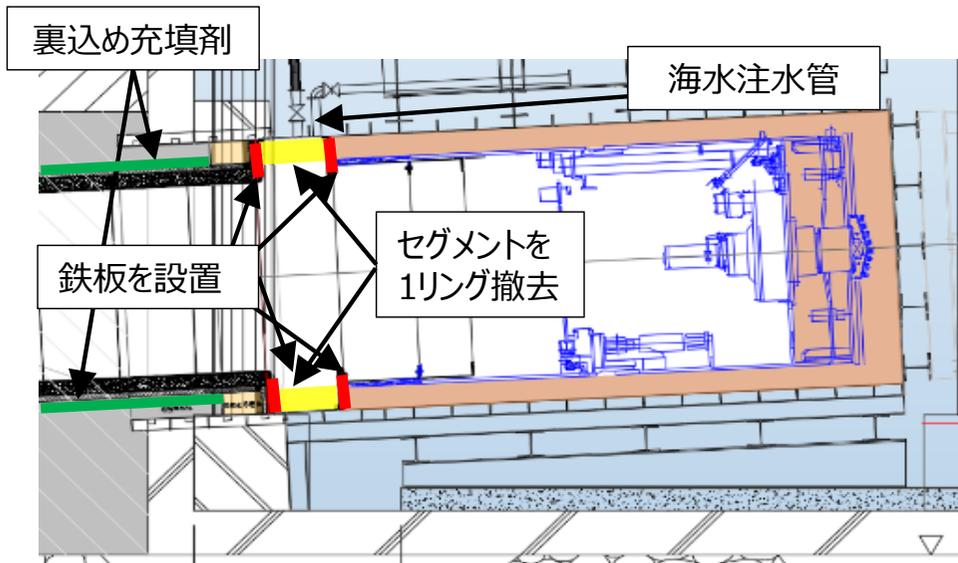
止水工事 イメージ図

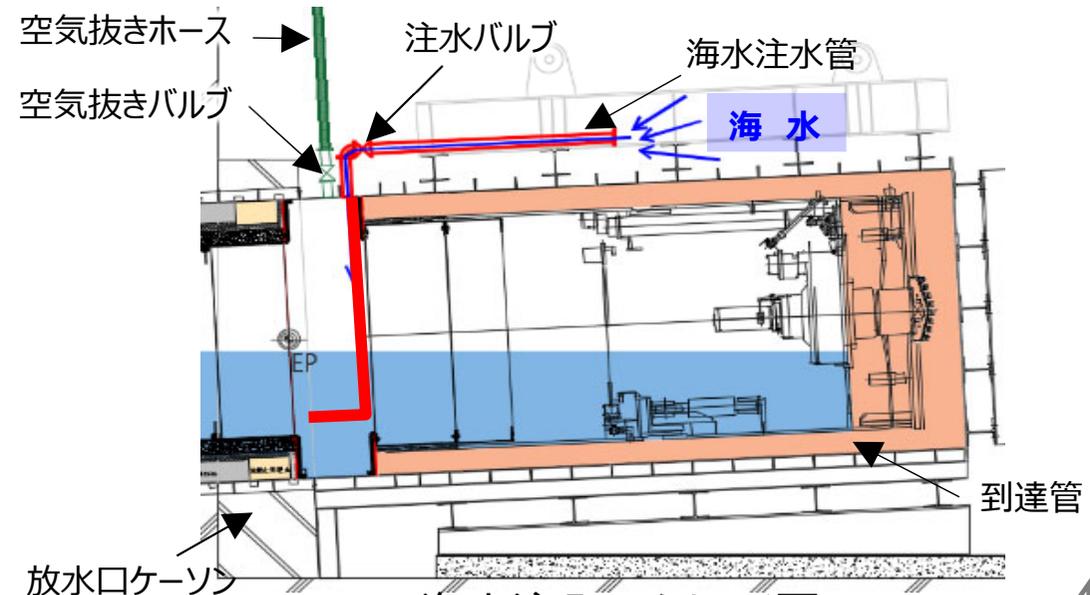
海水注入 イメージ図

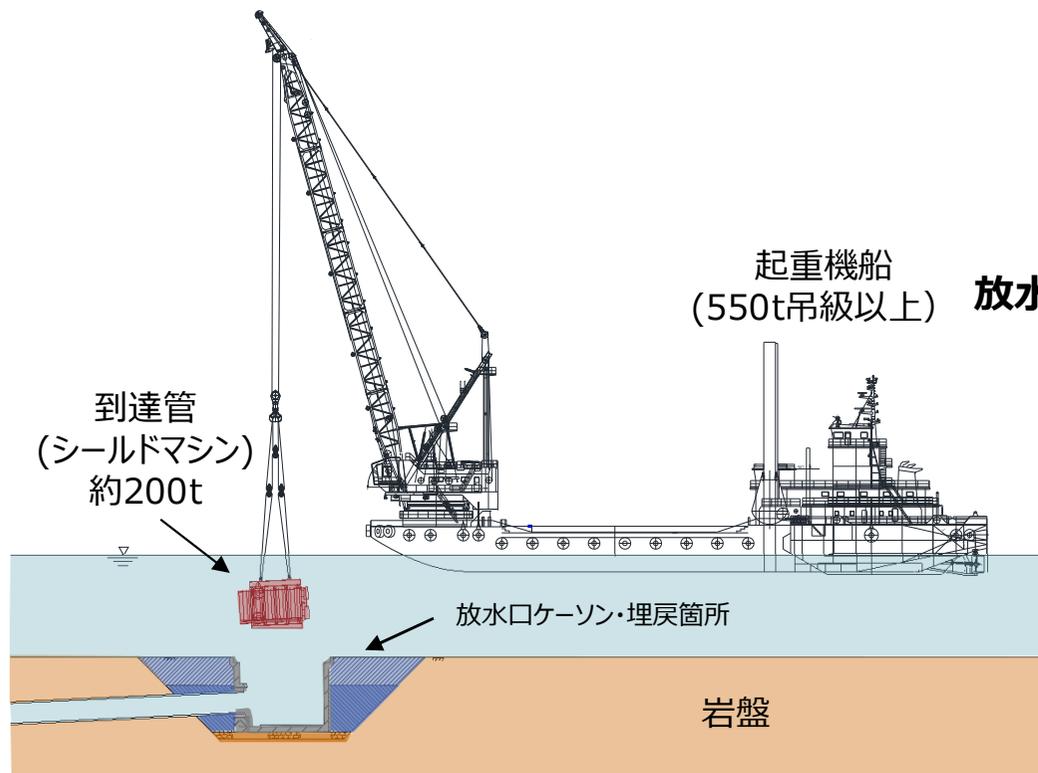
- トンネル内が海水で満たされたことを確認し、潜水士が到達管と放水口ケーソン接続部を切り離した後、起重機船にて到達管 (シールドマシン) を撤去します。

到達管 (シールドマシン) 撤去作業 イメージ図

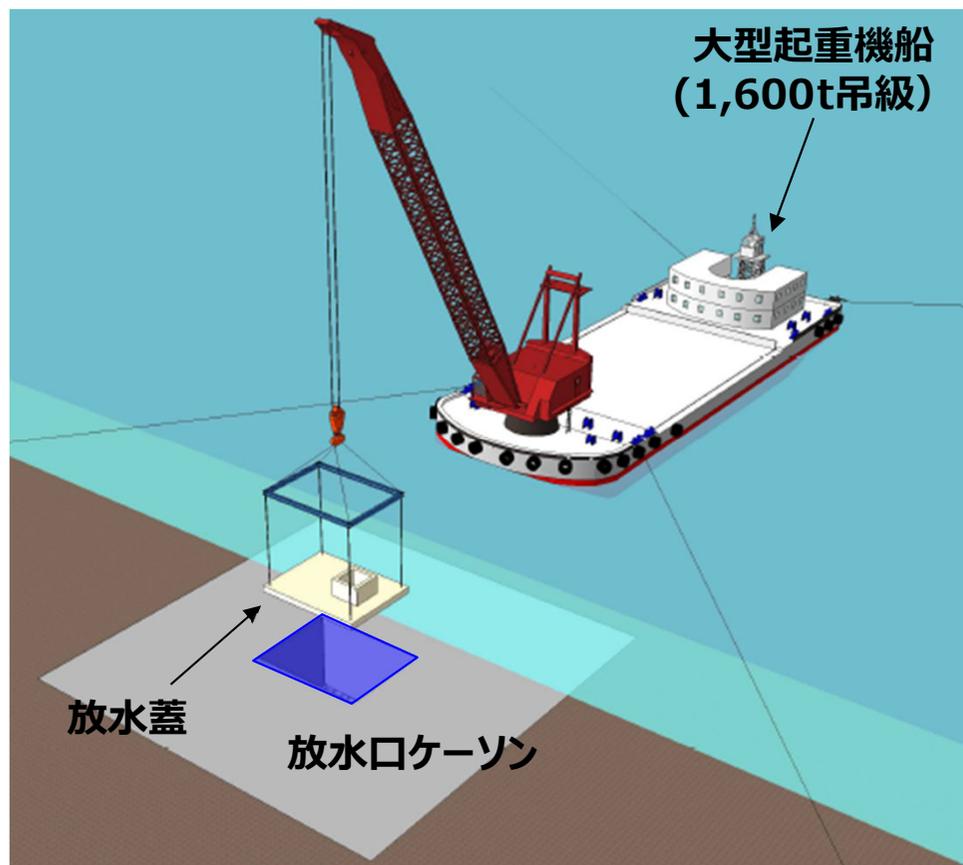
- 到達管（シールドマシン）撤去完了後、大型起重機船にて放水蓋を設置します。
- 設置した放水蓋は周囲をモルタル等で固定します。

放水蓋据付イメージ図

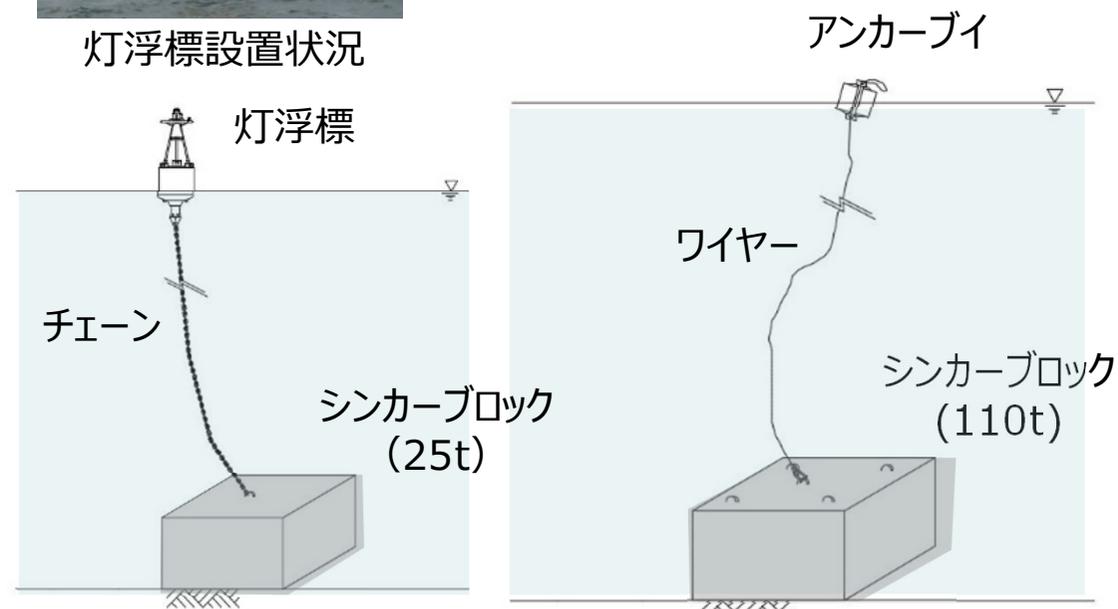
- 工事完了後、準備が整い次第、工事に使用したシンカーブロック（110t）と灯浮標（鋼製シンカーブロック含む）を起重機船にて撤去します。

灯浮標およびシンカーブロックイメージ図

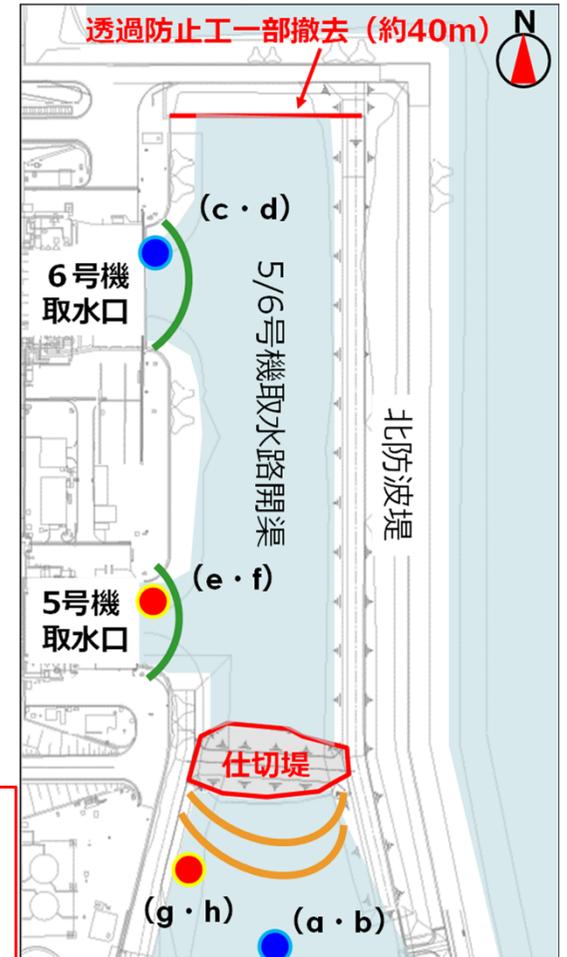
2023年5月20日までのモニタリング結果、海水のセシウム濃度に有意な変動は確認されていません。引き続き、5,6号機取水路開渠内作業中の海水モニタリングを適切に行ってまいります。

(Bq/L) 港湾内工事中の海水モニタリング結果 (Cs-137濃度)

5,6号機取水路開渠内での工事中は、5,6号機取水への放射性物質拡散抑制のため、取水口前に汚濁防止フェンスを設置するとともに、作業中に海水サンプリングを行い、作業による海水中セシウム濃度の上昇がないことを確認しました。

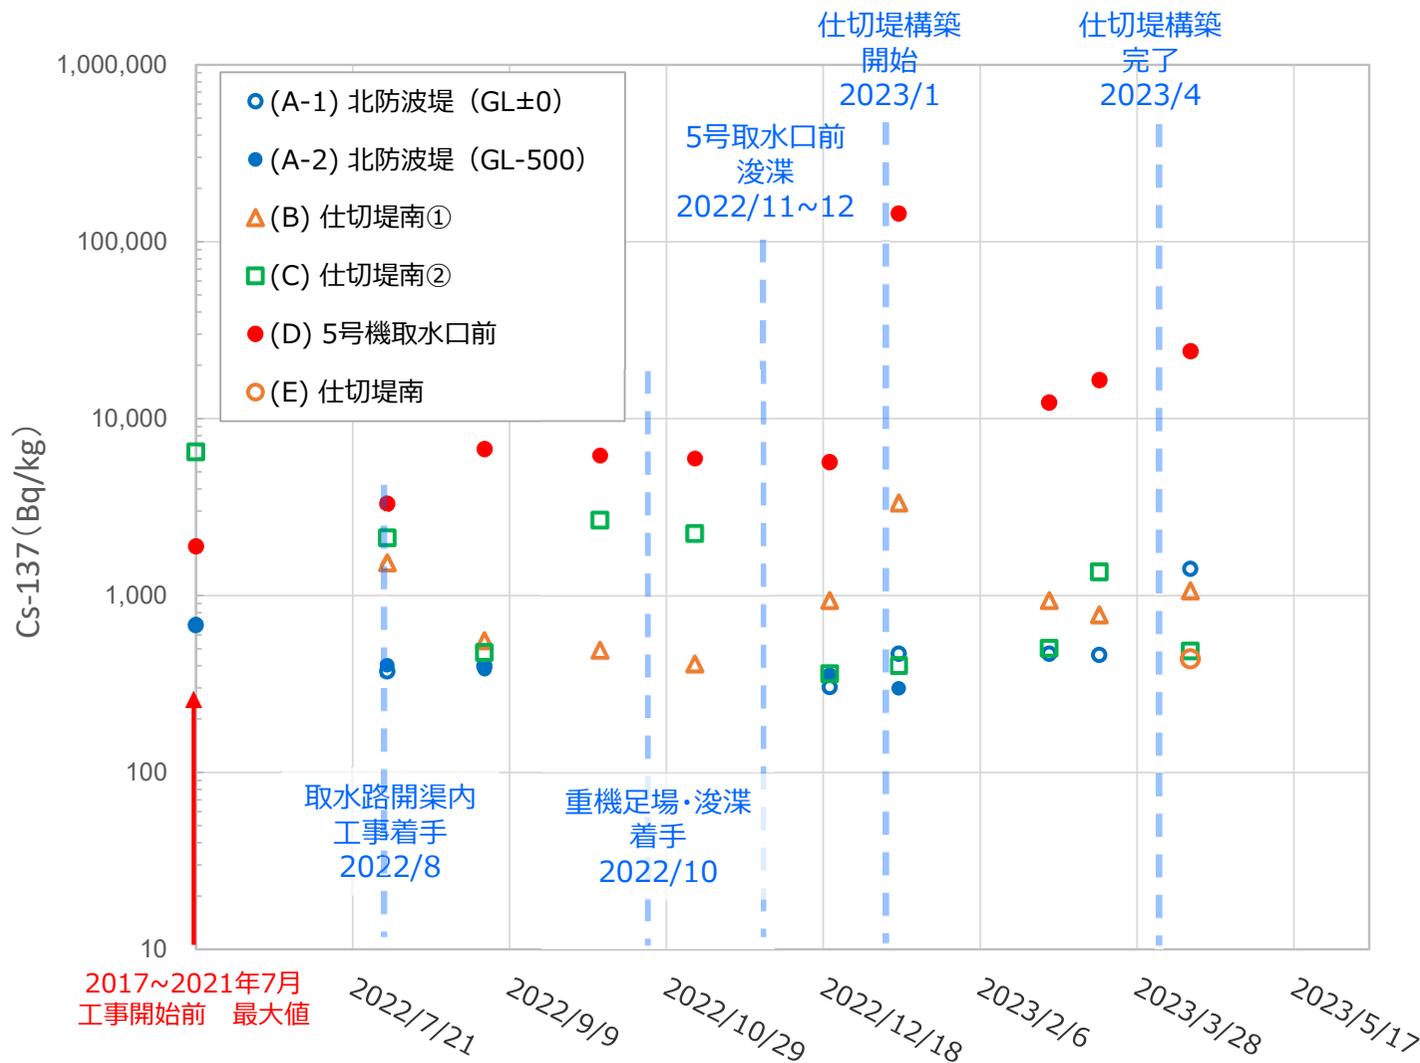
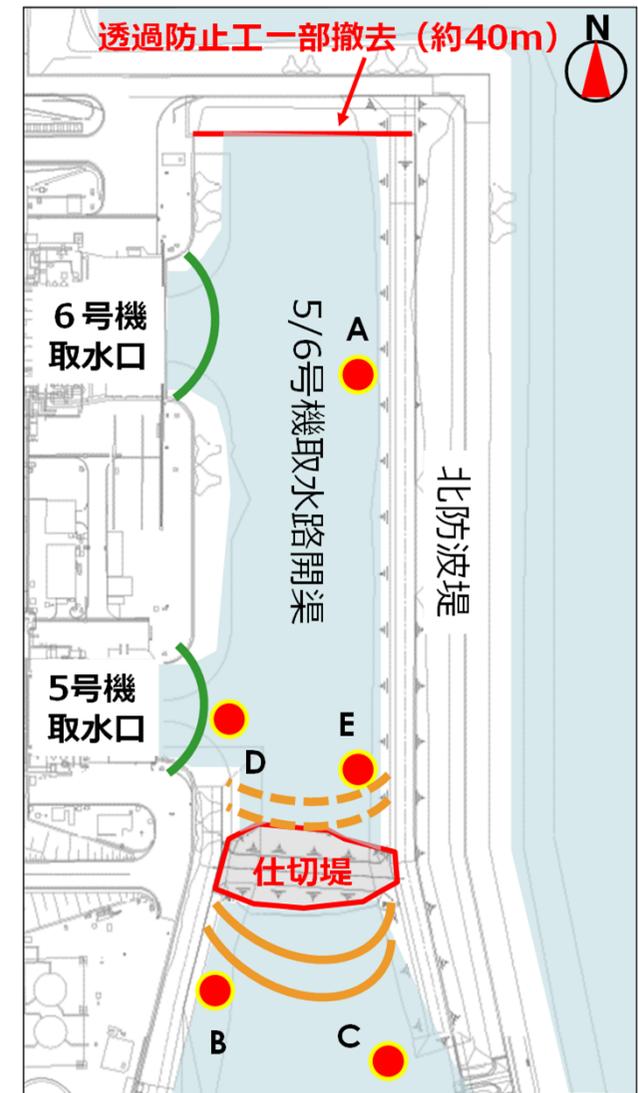
- 工事開始前から工事中の海底土モニタリング結果を以下に示します。
- 5号機取水口前モニタリングにおいて、工事開始後、2022年12月までは有意な変動は見られませんでした。2023年1月以降、高い値を示しています。
- なお、同期間における海水モニタリング結果に有意な変動は見られていません。

- 【凡例】
- : 海底土サンプリング位置
 - : シルトフェンス (現在)
 - - : シルトフェンス (仕切堤構築前)
 - : 汚濁防止フェンス

- A点は、震災後に北防波堤側から流入した比較的放射性物質濃度の低い砂が堆積したものです。
- B、C点は、1-4号機取水路開渠側からの比較的放射性物質濃度の高い砂が堆積したものです。
- D点は、震災後にシルトフェンスを設置していた近傍であり、1-4号機取水路開渠側からの比較的放射性物質濃度の高い砂がシルトフェンスによって捕獲された砂が局所的に堆積したものです。
- なお、工事期間中における海水モニタリング結果に有意な変動は見られていません。

仕切堤（シルトフェンス）付近は、5,6号機取水路開渠内でも比較的高い値を示している

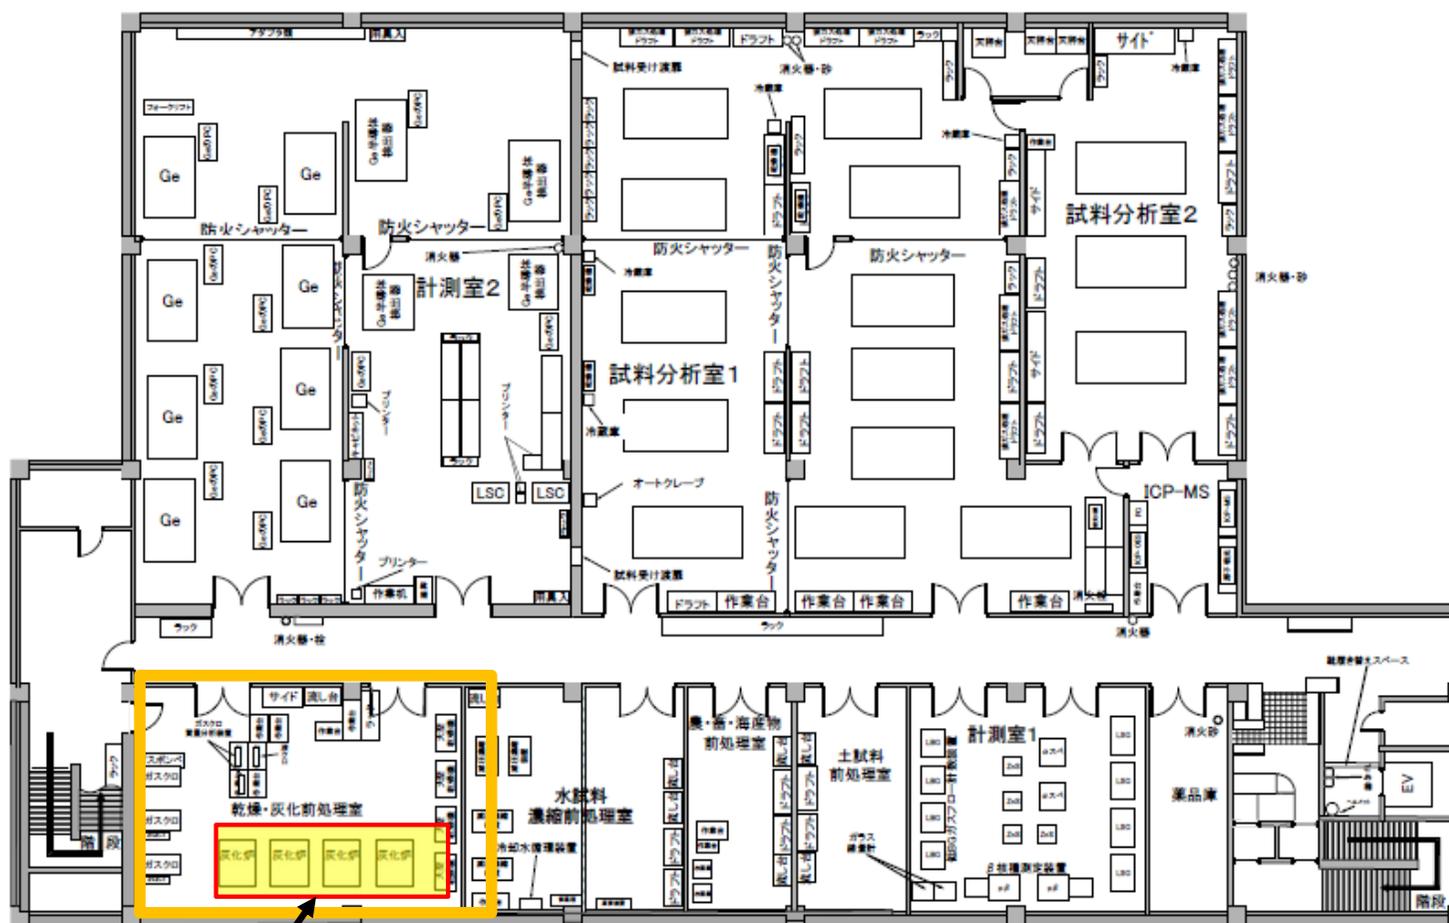
電解濃縮装置
設置予定箇所

- 化学分析棟内に電解濃縮装置※を設置するため、乾燥・灰化前処理室に設置されていた灰化炉4基を撤去しました。
- 電解濃縮装置は2022年12月に8台納入し2023年3月に濃縮試験が完了しており、実試料による比較試験を実施した後、海水の分析に適用していきます。

化学分析棟 B1F

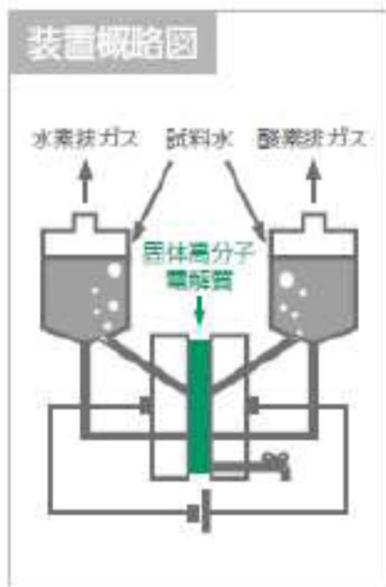
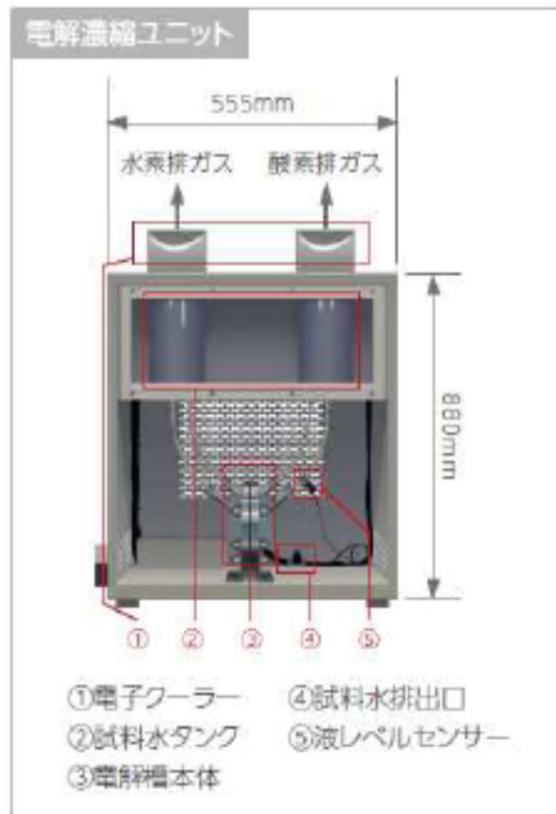
（※）電気分解による濃縮について

試料水を電気分解すると、水素ガスと酸素ガスが発生しますが、水素ガスになる際の反応速度は ${}^1\text{H} > {}^2\text{H} > {}^3\text{H}$ （トリチウム）であり、**トリチウム水は電気分解されにくい**という性質があります。この性質を利用し電気分解によってトリチウムを濃縮します。

- 約3日間をかけて500mLの蒸留した試料水を60mLに電解濃縮を実施
- 電解生成物として水素と酸素が分離発生する

- バックグラウンドレベルの表層海水中のトリチウムを検出するためには、水の電気分解※によりトリチウムを濃縮したうえで測定する必要があります。
- 電気分解等の実施により、分析日数は1カ月～1.5カ月程度と長くなりますが、検出下限値を下げて測定することが可能です。
- 福島第一原子力発電所でのトリチウム分析（海生物における自由水トリチウム分析）においても、今後導入を予定しています。
