# 高経年化に対する発電所の取り組み

平成17年11月24日

東京電力株式会社

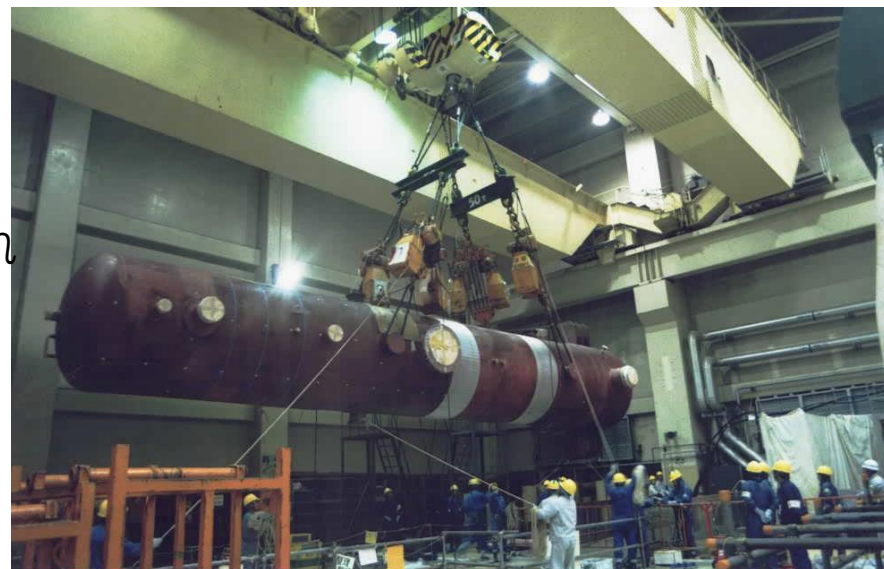
給水加熱器取替工事

# 福島第一 1号機給水加熱器の取替実績

1982年	2A・B	胴体取替
1993年	3B	胴体取替
1996年	1A・B	一式取替
1996年	3A	胴体取替
2000年	3B	管束を取替

1981年	2A・B	胴体取替
1984年	1A・B	胴体取替

管支持板や胴体に減肉傾向が見受けられるため予防保全の観点から耐食性に優れた低合金鋼に取替

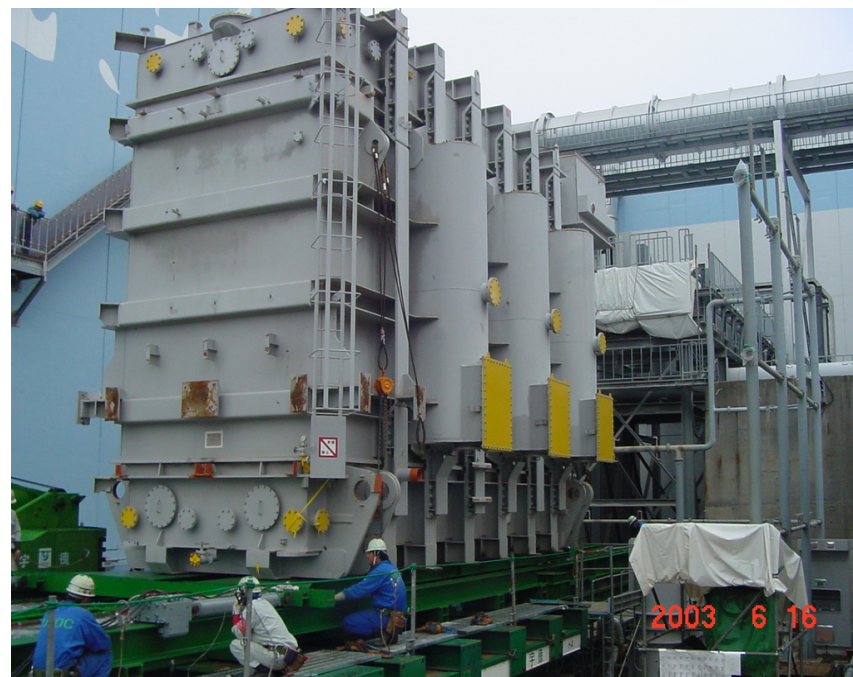
主要変圧器取替工事

# 福島第一1号機主変圧器の取替実績

1989年

主要変圧器コイルの絶縁低下傾向があったため

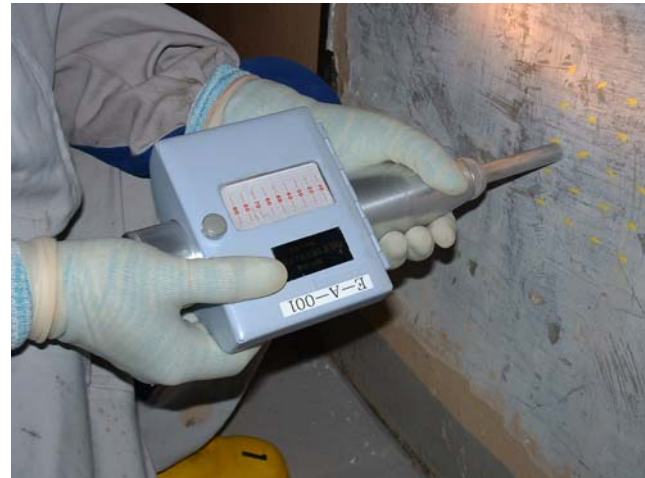
図 シュミットハンマー試験

(※) シュミットハンマー試験

コンクリートに打撃を加え、返ってきた衝撃の強さを計測することでコンクリートの強度を推定する方法

→定期検査で点検（シュミットハンマー試験※）実施

異常の無いことを確認
