# 原子力発電所の耐震性について

平成18年2月24日

東京電力株式会社

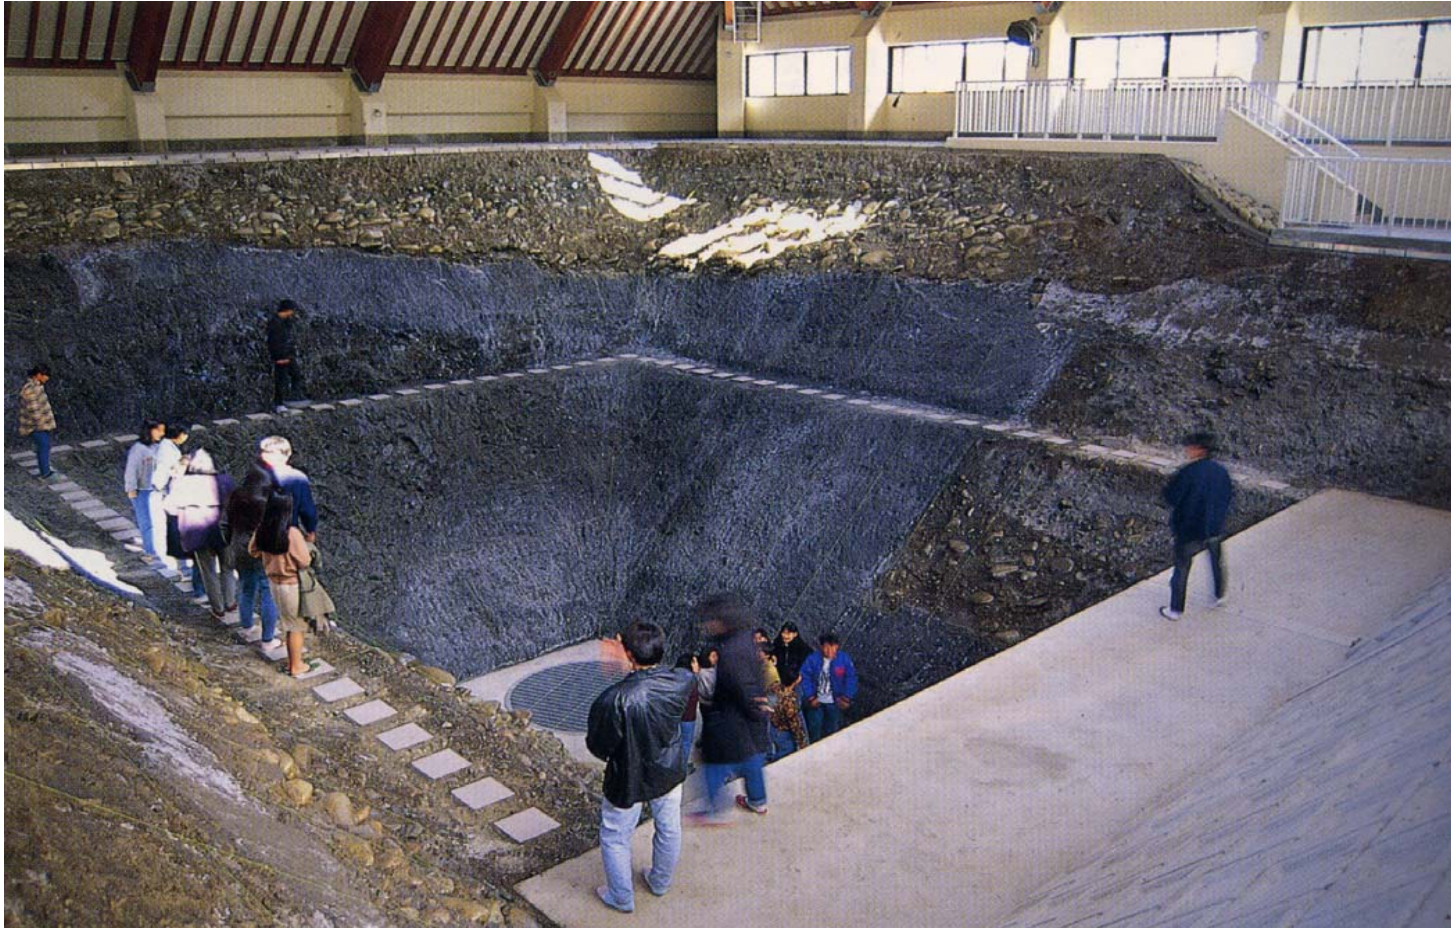
地震による断層が良好に保存されている場所を選んで、トレンチ(溝)を掘り、過去に起こった地震の年代を明らかにしようとする調査法。

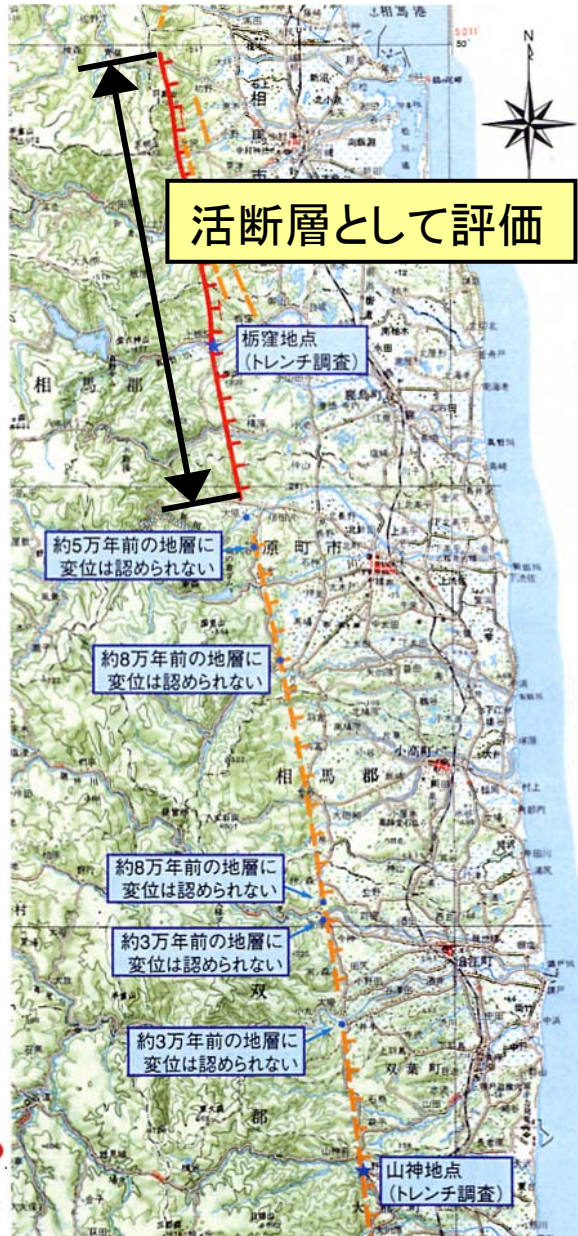
双葉断層の分布図

— : 活断層であることが確実なもの  
- - : 活断層と推定あるいはその疑いのあるもの  
国土地理院発行の1/20万地勢図「福島」・「白河」に新編  
「日本の活断層」(1991)による断層、調査地点などを加筆

福島第一・第二原子力発電所の耐震設計：  
相馬市北部から原町市大谷まで18kmを評価

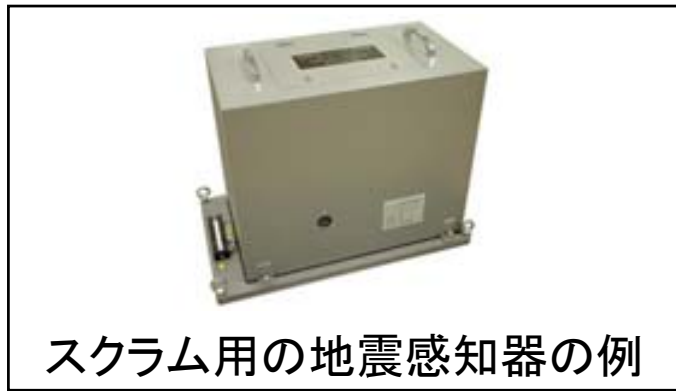
原子力発電所内の地震計が震度5程度以上の揺れを感知すると、原子炉は自動的に停止する。

この地震計は地震観測用の地震計とは別に原子炉建屋内に複数、設置されている。

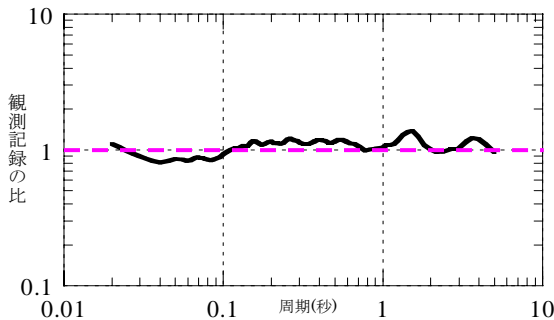
福島 プレート境界地震
