大雨等による当社設備への影響について

主な設備被害状況

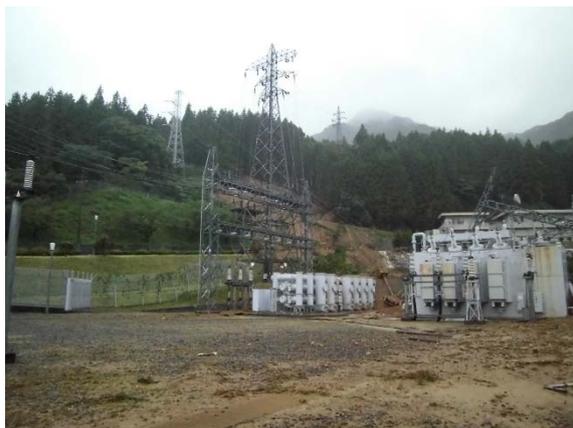
降雨の影響により、以下の水力発電所内の一部の設備（発電機等）が水没しました。

- ・鬼怒川（きぬがわ）発電所：水没した発電機2台／2台
（所在地：栃木県日光市鬼怒川温泉滝706、認可出力：12万7,000kW）
- ・道谷原（みちやばら）発電所：水没した発電機1台／1台
（所在地：栃木県塩谷郡塩谷町大字船生字道谷原6730-1、認可出力：1,900kW）
- ・赤川（あかがわ）発電所：水没した発電機1台／1台
（所在地：栃木県那須塩原市上塩原337、認可出力：1,100kW）

鬼怒川発電所構内の状況

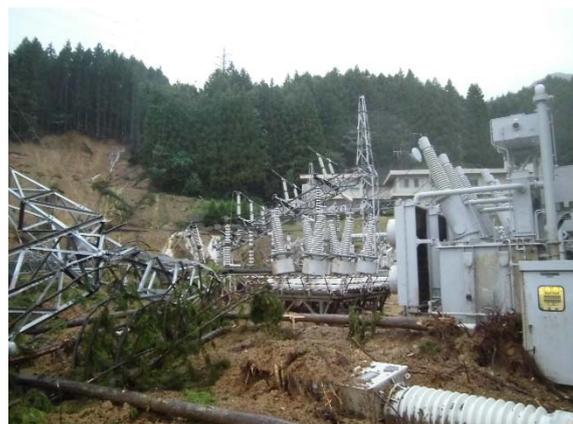
9月10日午前4時40分頃、大雨に伴う土砂崩れの影響により、鬼怒川発電所構内の一部の設備（鉄構*等）が倒壊し、当社送電線（下滝線：154kV）の鉄塔1基（No.1鉄塔）の腕金が損傷しております。

※鉄構…発電機と鉄塔の間にある発電所構内にある送電引留箇所

鬼怒川発電所構内設備の被害状況
