# 東北地方太平洋沖地震における 発電所の状況について

## 地域の皆さまへの説明会

平成23年5月

東京電力

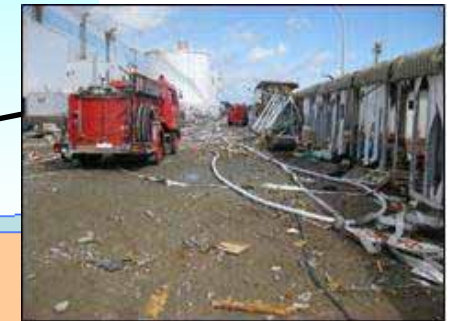
福島第一

- 想定津波最高水位は基準面（O.P.）に対し5.7m（福島第一）、5.2m（福島第二）
- 福島第一、基準水面に対し+14～15m
- 福島第二、基準水面に対し+6.5～7m（遡上は12m）

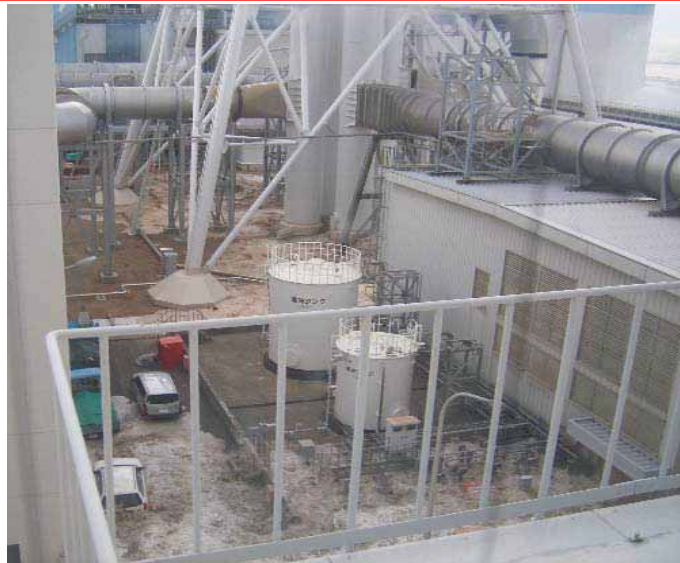
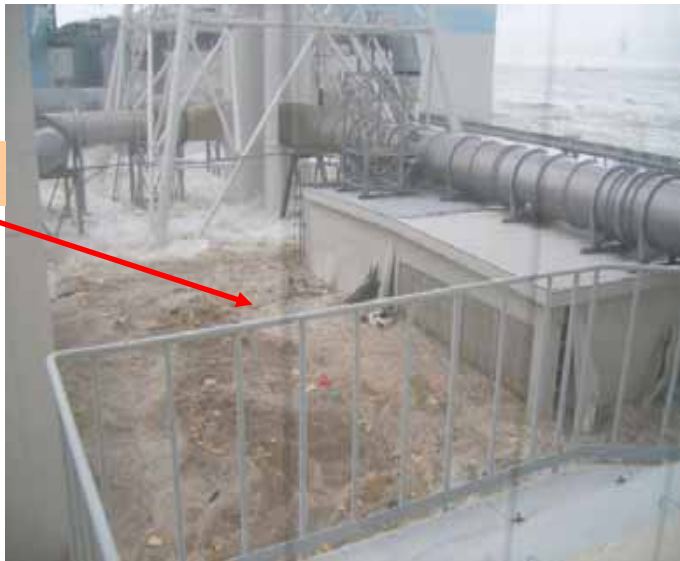
# 福島第一の浸水、遡上の状況

(4号機 排気筒付近)

タンク水没

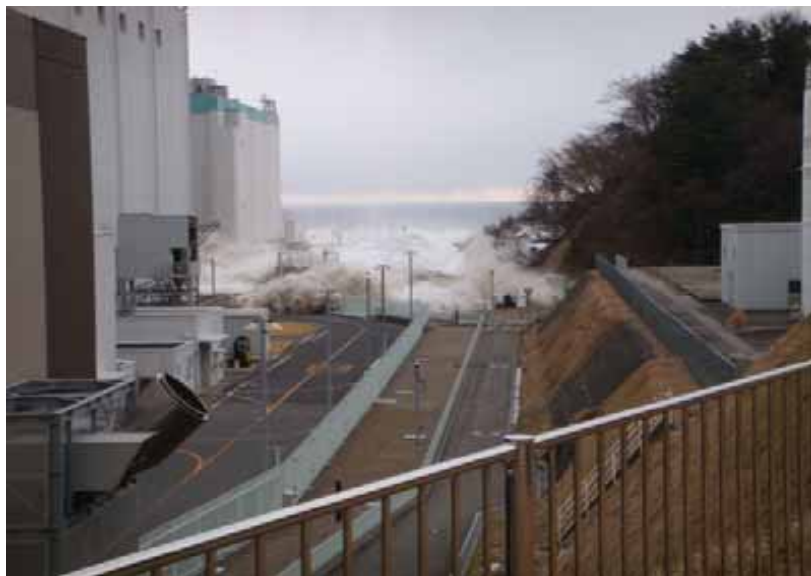
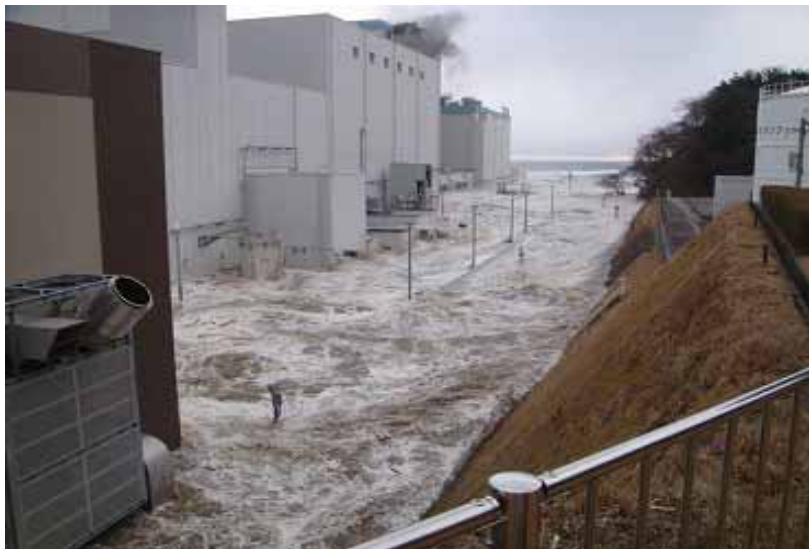
# 福島第二の浸水、遡上の状況

(1号機 南側)

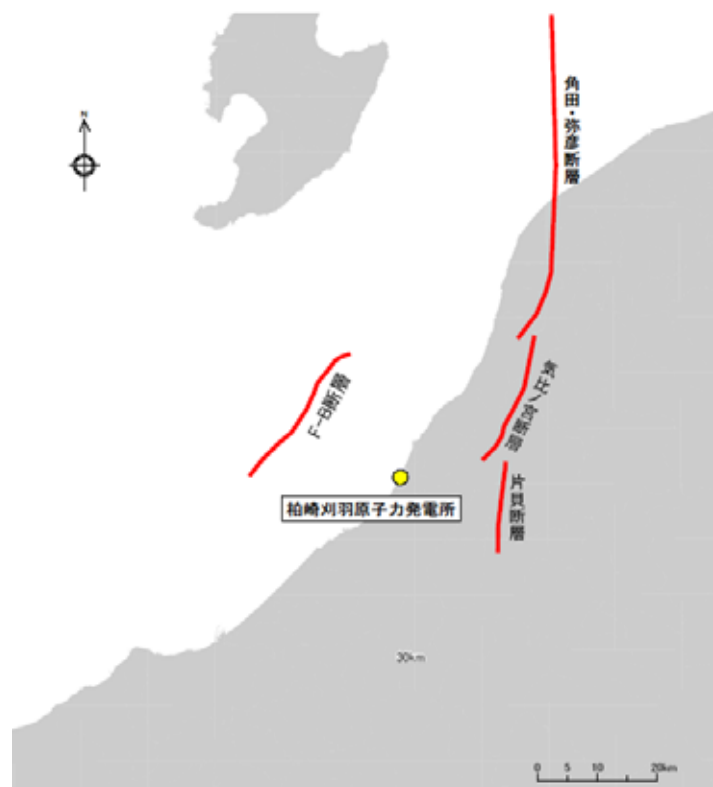
基準地震動Ssの策定にあたり、敷地に大きな影響を及ぼすと考えられる活断層を調査しました。

敷地に大きな影響を及ぼすと考えて選定した活断層

| | 活断層 | 断層長さ | 地震規模 | | 傾斜角*4 | 備考 |
|---|---|---|---|---|---|---|
| 海域 | F-B断層 | 約36km*1<br>(約27km) | 36km | M7.0*2 | 南東傾斜<br>35° | 安全評価上、全長を約36kmと評価 |

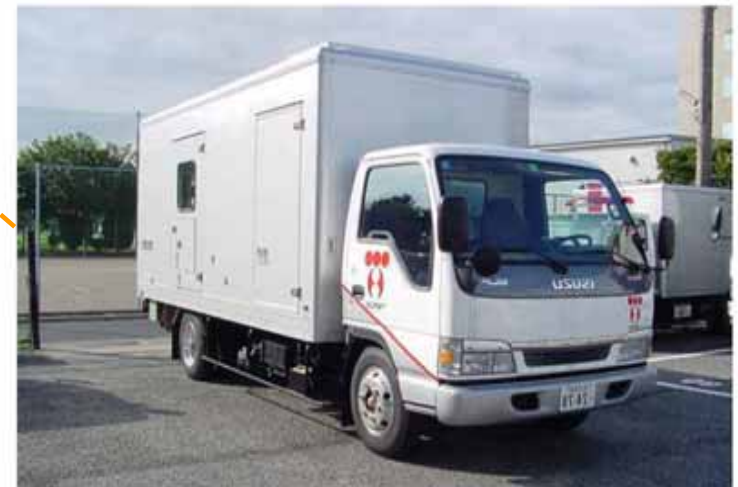
電源車

電源車や可搬式発電機、接続用のケーブルを配備し、  
全交流電源喪失時に必要な機器や蓄電池の電源を確保

- 500kVA高圧電源車：4台配備済
- エンジン付発電機  
(45～350kVA)：5台配備済
- 仮設ケーブル  
(15m～300m)：配備済
- さらに、4500kVAの  
大容量高圧電源車：1台配備済

※これら資機材を**海拔約35mの高台に配備済**

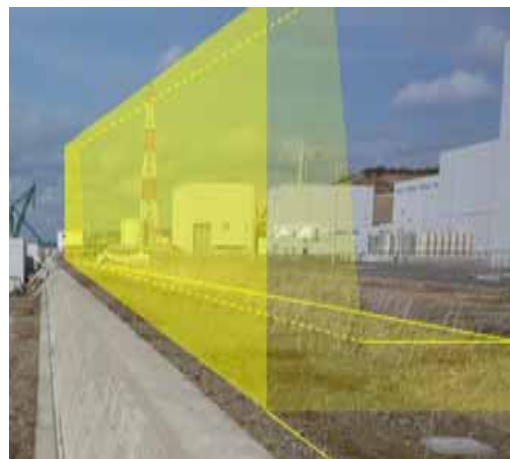
1～4号機側(擁壁タイプ)

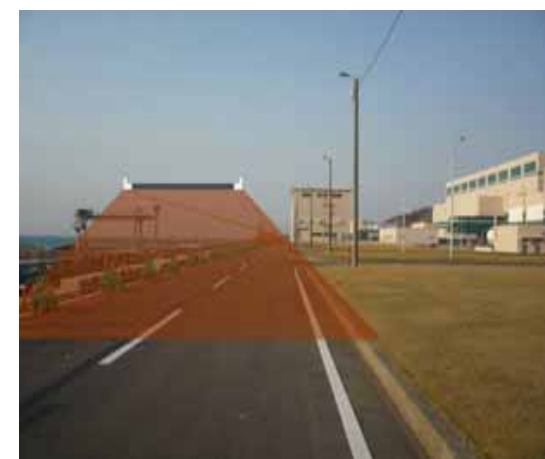
5～7号機側(盛土タイプ)

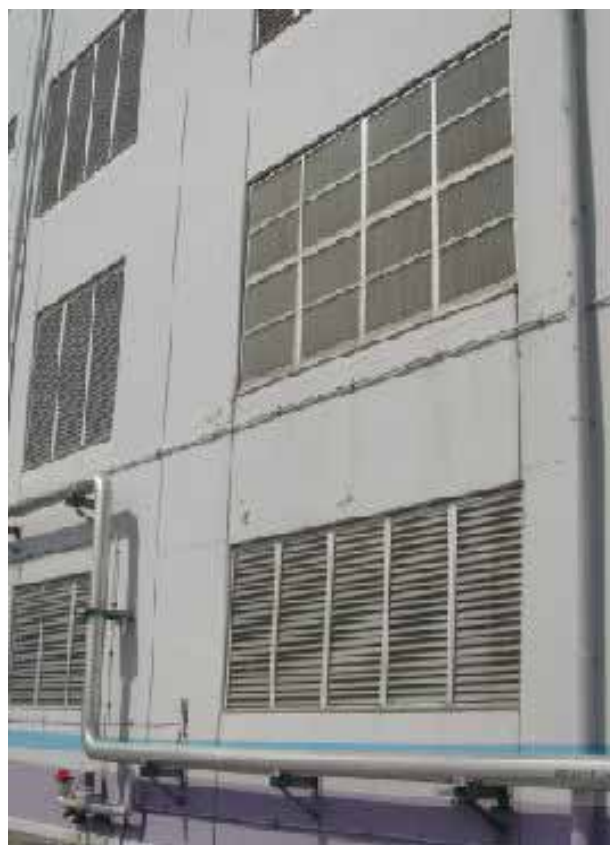
原子炉建屋に設置されている一部の給気口について開口部の閉塞または止水板の取り付けにより、津波による浸水を防止します。
