福島第一原子力発電所における 汚染水対策について

2013年9月27日

東京電力株式会社

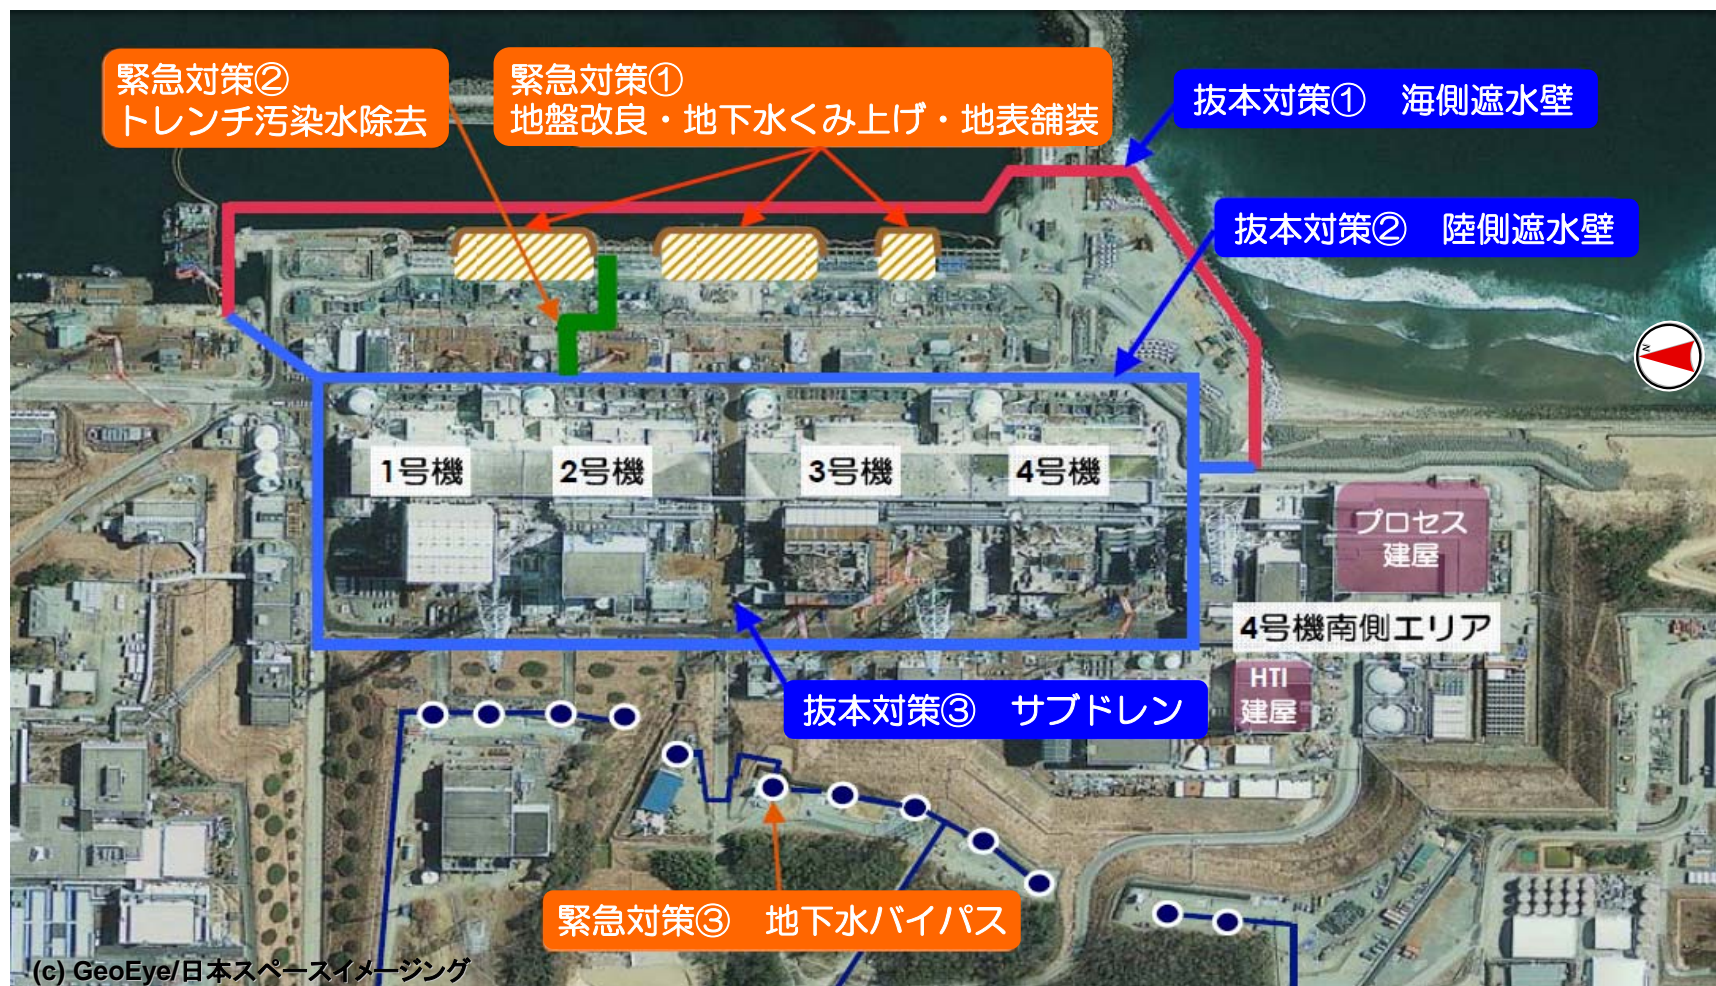
緊急対策

- ・港湾への流出防止・・・① 汚染エリアの地盤改良・地下水くみ上げ・地表舗装 【漏らさない】【近づけない】
- ・汚染源除去……………② トレンチ内高濃度汚染水の除去 【取り除く】
- ・汚染水増加の抑制・・・③ 建屋山側の地下水くみ上げ(地下水バイパス) 【近づけない】

抜本対策

- ・海洋流出の阻止……………① 海側遮水壁の設置 【漏らさない】
- ・汚染水増加抑制・港湾流出の防止・・・② 陸側遮水壁の設置 【近づけない】【漏らさない】
- ・原子炉建屋等への地下水流入抑制・・・③ サブドレンからの地下水くみ上げ 【近づけない】

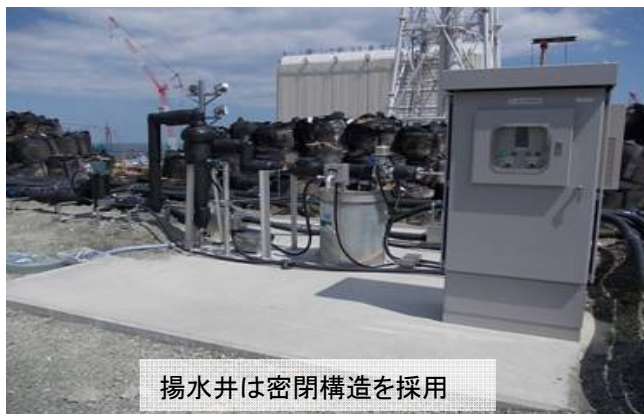
揚水井は密閉構造を採用

- 山側から流れてきた地下水を、建屋の上流で揚水・バイパスすることで建屋内への地下水流入量を減らす
- 揚水井から汲み上げた地下水の水質確認, ならびにその水を貯蔵する一時貯留タンクの水質確認を実施するも, いずれも検出限界値未満または十分に低いことを確認

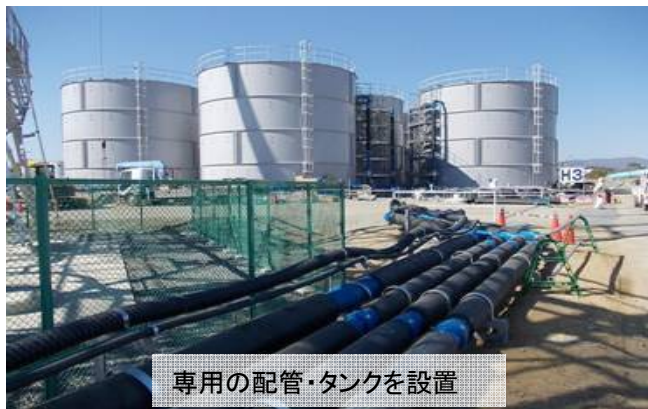
専用の配管・タンクを設置

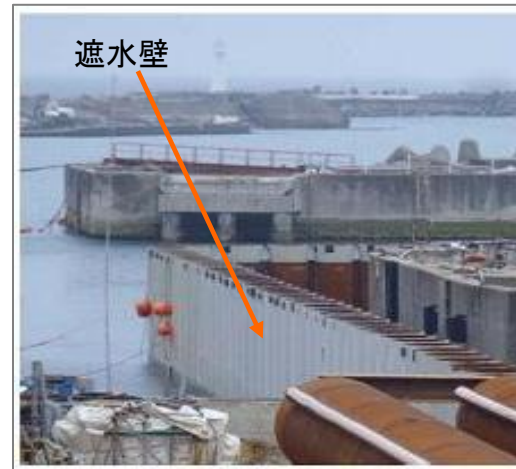
対策① 海洋流出の阻止……海側遮水壁の設置【漏らさない】

- 建屋の海側に遮水壁を設置し、護岸からの地下水流出を抑制
- 現在2号機取水路付近まで設置完了
- 来年9月完成目途

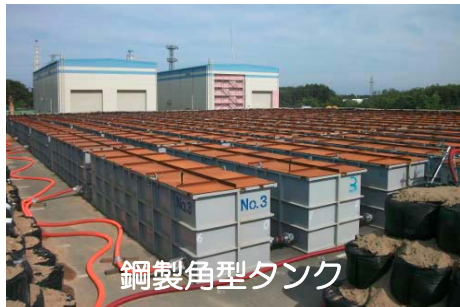
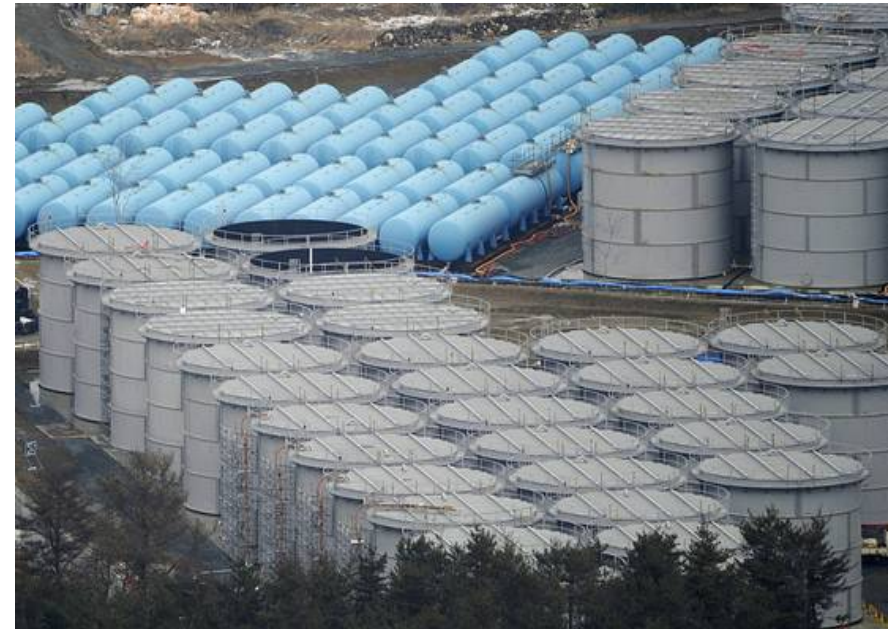
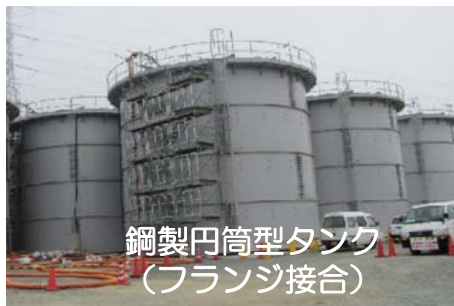
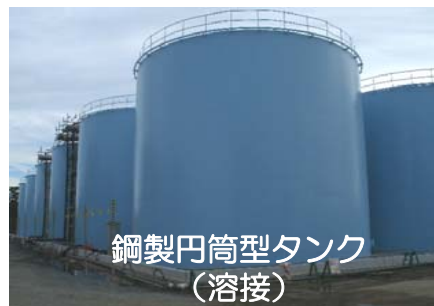
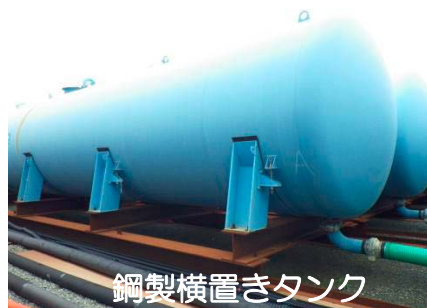
4. 汚染水のタンクからの漏えい 汚染水の貯蔵

- 総貯蔵容量は約41万 m^3
- 総貯蔵量は約35万 m^3
- 80万 m^3 までの増設計画

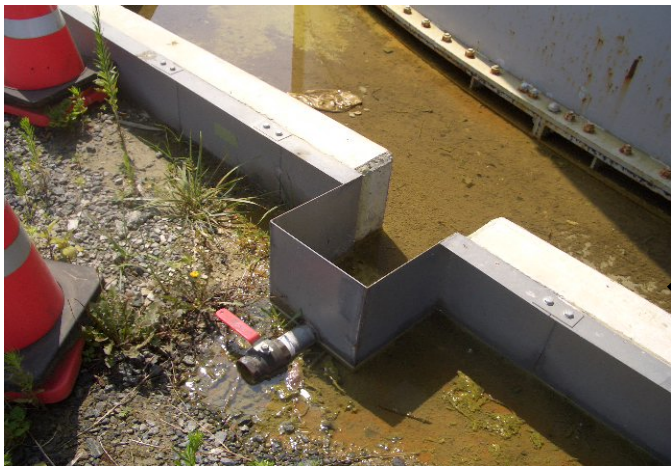
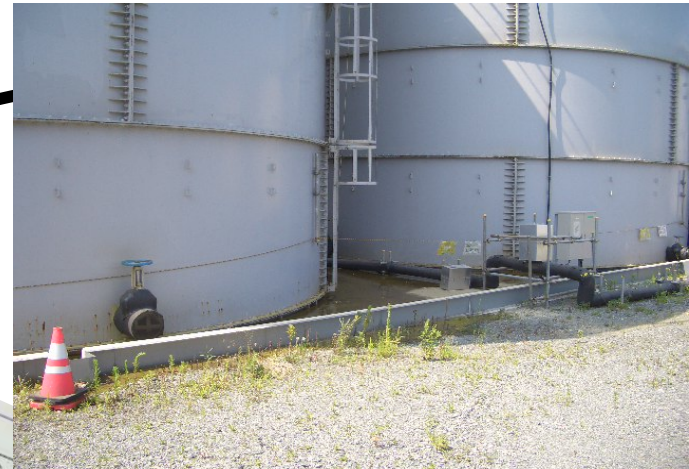
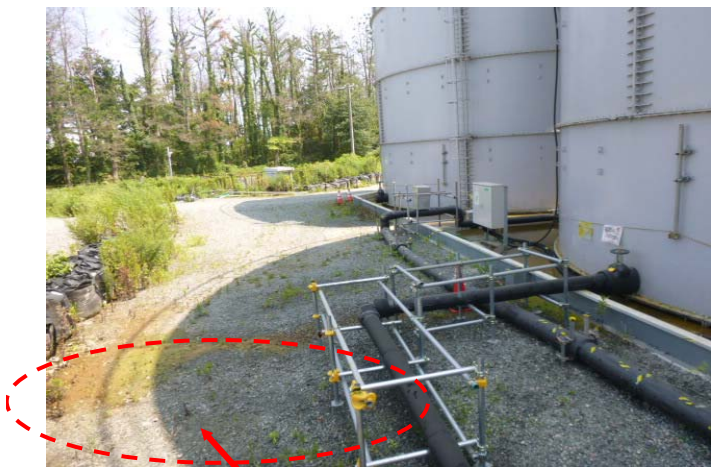
4. 汚染水のタンクからの漏えい 漏えい発生状況

水の流れ痕

約3m × 3m × 1cm

水たまり

約0.5m × 6m × 1cm

- 漏えいしたタンクの水抜きを行い、内部の目視確認、タンクの下から空気圧をかけることによる漏えい箇所の確認を行ったが、漏えい箇所は特定できなかった
- このため、次ページに示すように、タンク内部に入り、漏えい確認を行った

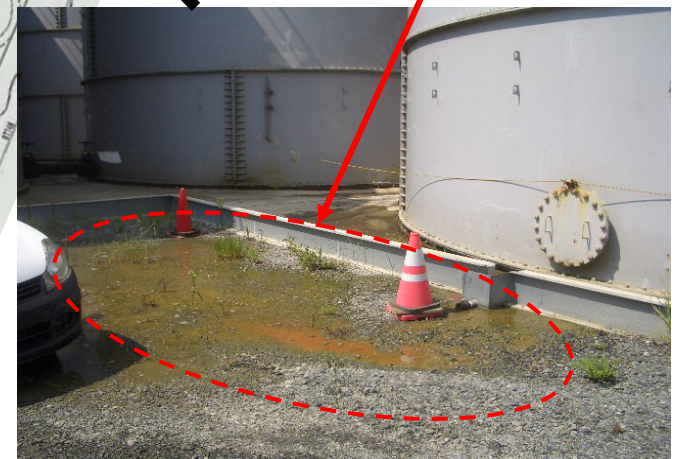
■ ■ : 水たまりエリア (8月19日16時時点)

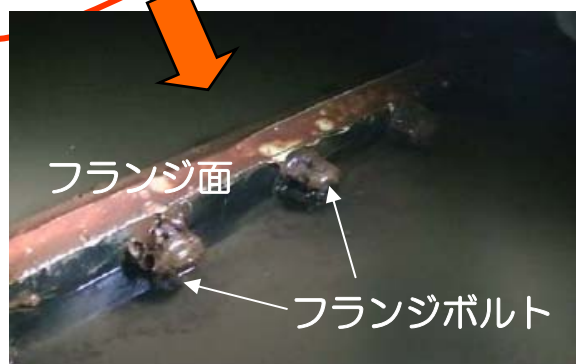
タンク内部写真

タンク底板部

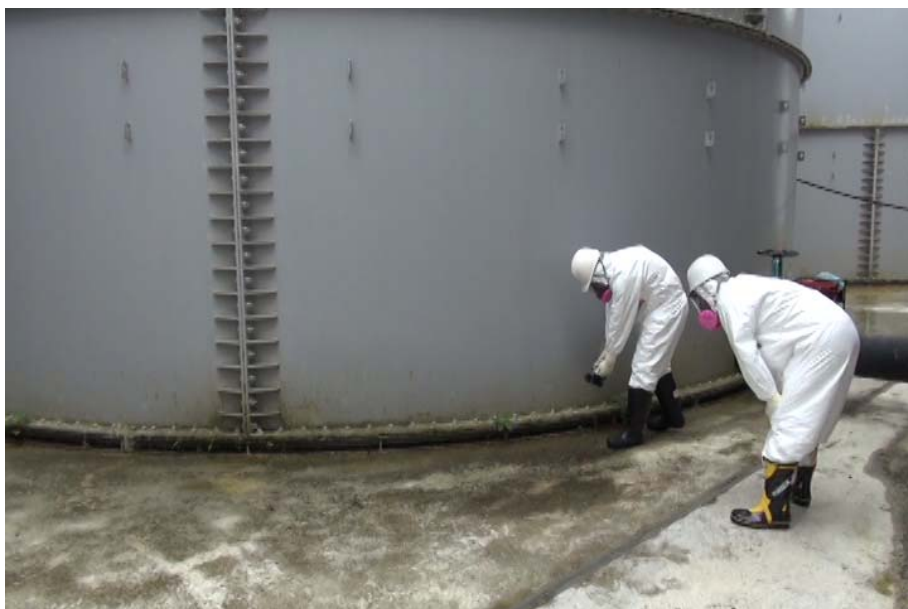
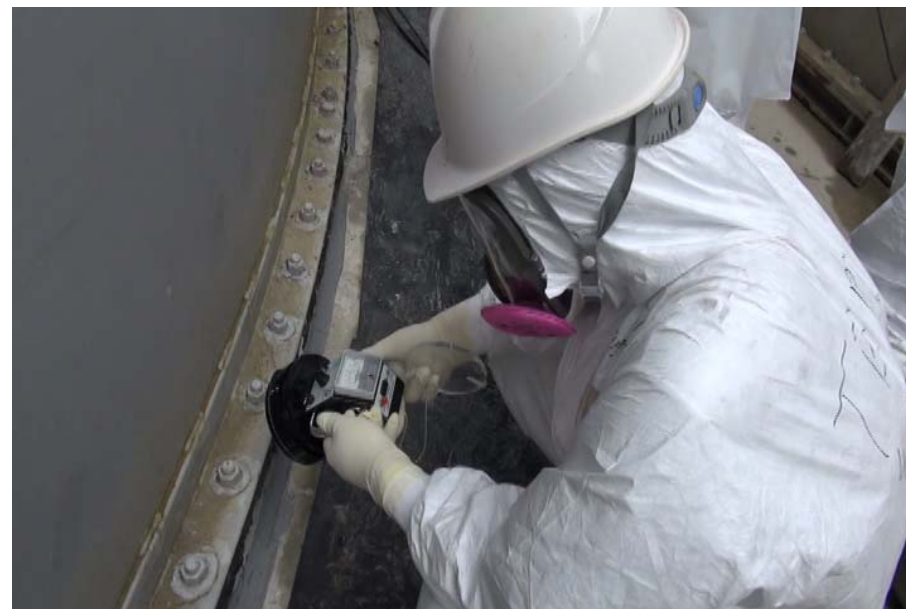
福島第一原子力発電所 H4タンクエリアパトロールの様子
(2013年9月12日撮影)

- パトロール頻度を9月2日からタンク漏えい前の1日2回から4回に増加
- パトロール要員は9月2日から日中30人，夜間6人(のべ96人・回／日)に増強し，さらに9月21日から日中，夜間共に毎回30人(のべ120人・回／日)に増強
- 「目視点検」，「線量測定」を組み合わせた包括的な確認を実施し，漏えいの兆候，漏えいの有無を把握，記録
- 今年11月末目途で水位計を設置し，遠隔・集中監視を開始

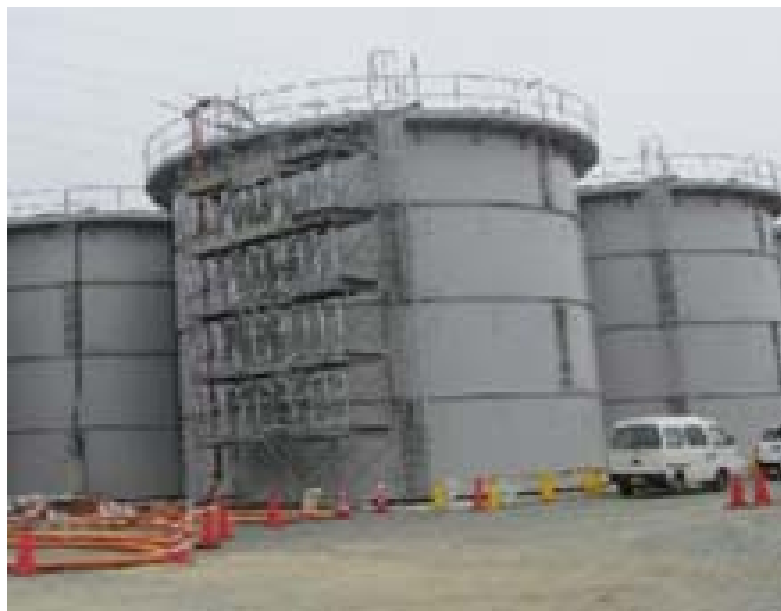
鋼製円筒型タンク
(フランジ接合)

- 以下により溶接型タンクへのリプレイスを加速
 - タンク増設のため、複数エリアの同時設置や複数社の同時施工等を検討
 - 貯水中の汚染水の移動先となる溶接型タンクの増設も加速

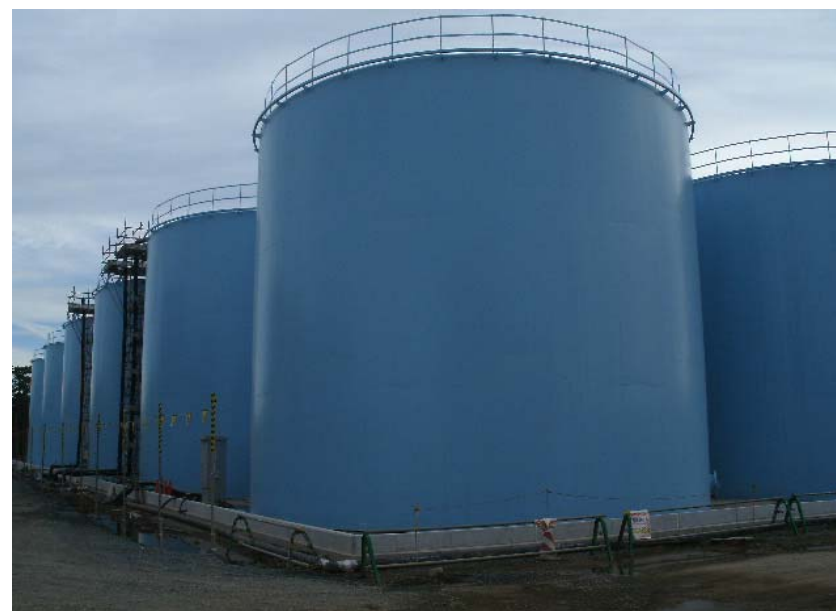
鋼製円筒型タンク
(溶接)
