福島第一原子力発電所 汚染水問題に対する予防的・重層的な追加対策

平成26年2月20日
東京電力株式会社

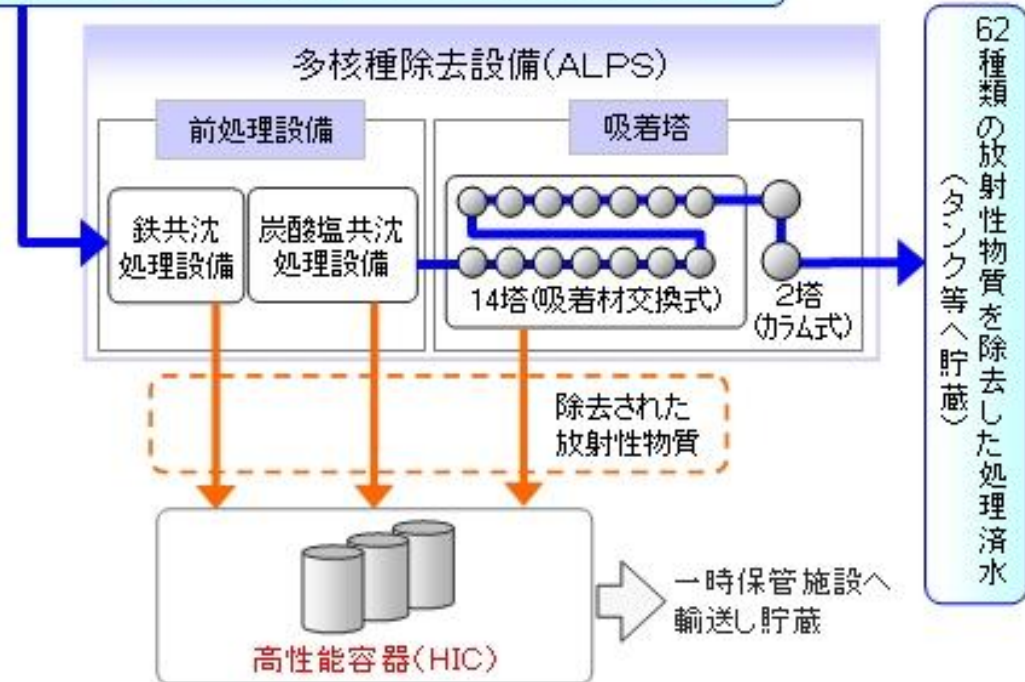
参考図：多核種除去設備吸着塔

- ◇既存の多核種除去設備(ALPS)と同等の、多核種除去設備を増設し、汚染水浄化を加速する。
- ◇既設の水処理設備で油分、セシウムを除去した汚染水を、多核種除去設備にて浄化することによりトリチウムを除く62種類の放射性物質を除去する。

既設の水処理設備で油分、セシウムを除去した汚染水

【多核種除去設備(ALPS)の概要】

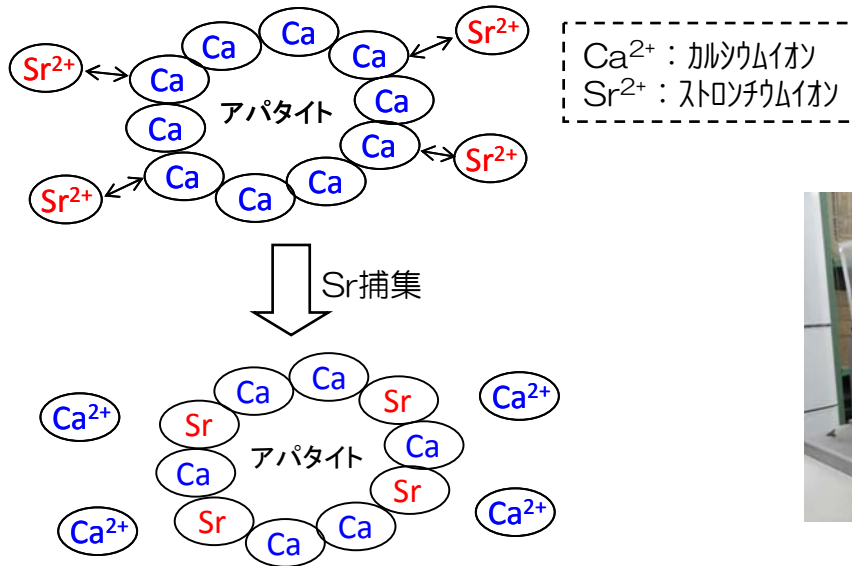
図 アパタイトによるSr捕集の原理

- ・Srの捕集材はアパタイトを使用。捕集原理はアパタイト中のCaと地下水中のSrのイオン交換。
- ・アパタイトは難溶性の鉱物で天然中では動物の骨や歯を構成する物質の1つ。

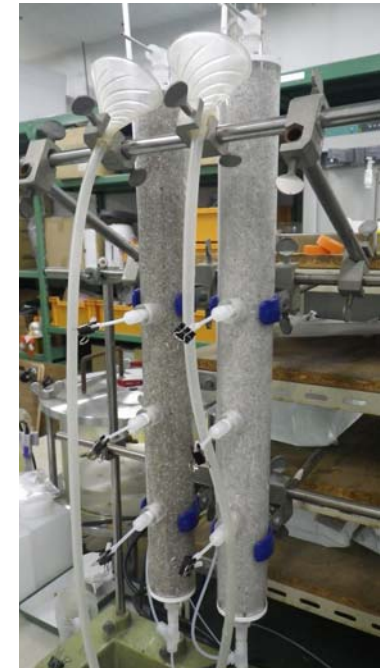
図 室内試験

- ◇捕集技術の確認・検証は、室内試験と現地試験により実施。（試験では非放射性のSrを使用）
- ◇室内試験は、アパタイトの捕集効果（攪拌試験）と改良材（アパタイト+砕石）の捕集効果（通水模擬試験）を確認。

(回転振とう装置)

【攪拌試験】

【通水模擬試験】

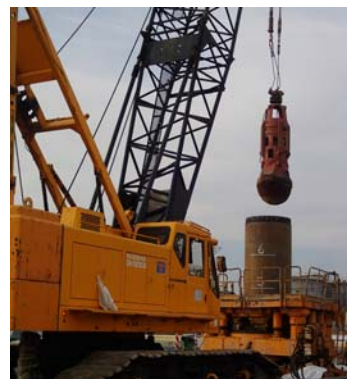
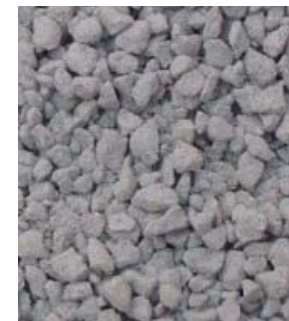
図 現地試験（施工性確認）

土壌改良（掘削）

改良材（アパタイト+砕石）

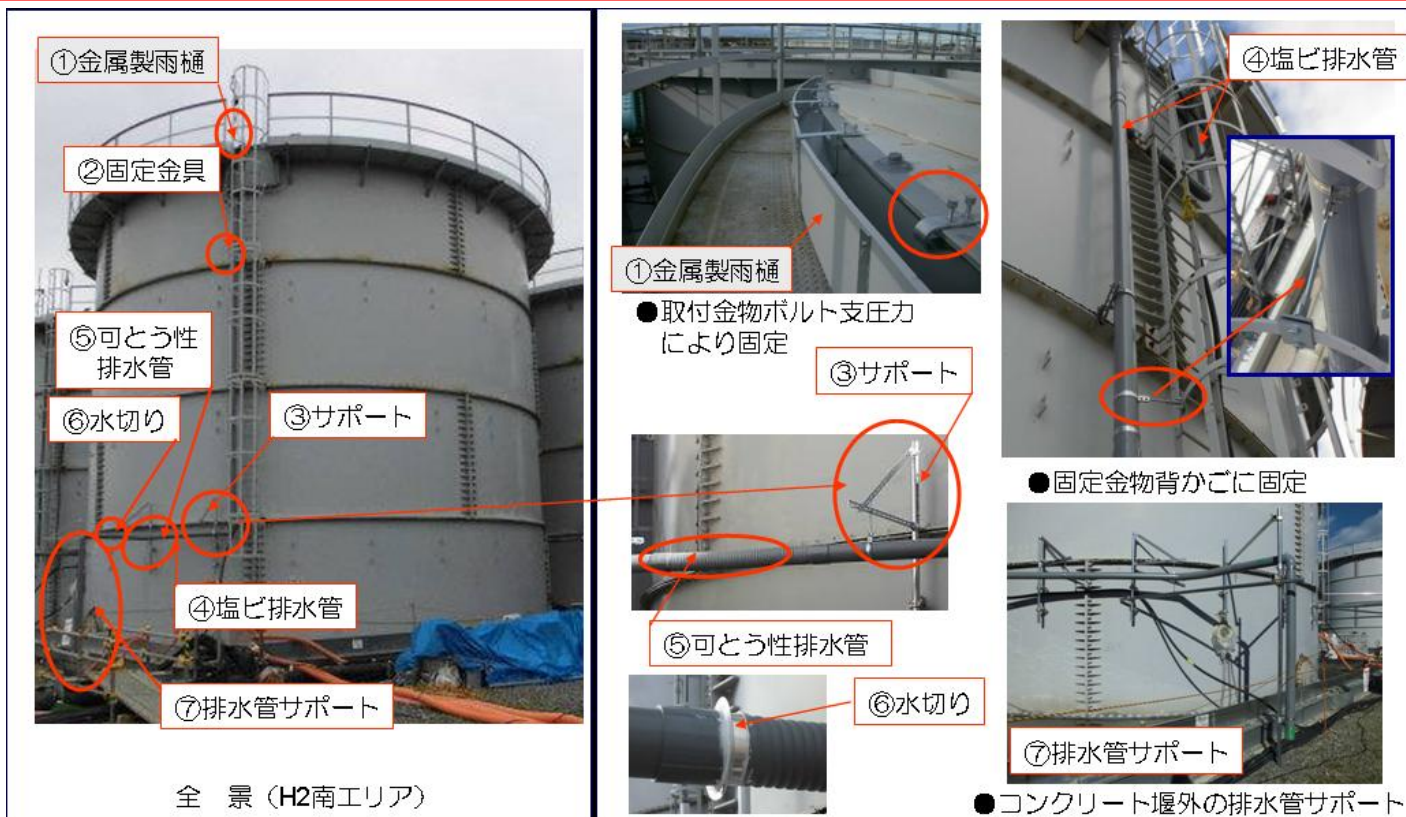
◇タンク天端周囲に金属製の雨樋を取り付け、雨水を集合させ排水管で堰外へ排水することで、堰内に貯留される雨水を抑制する。

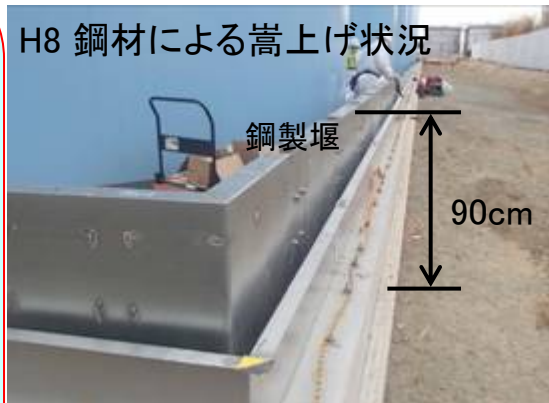
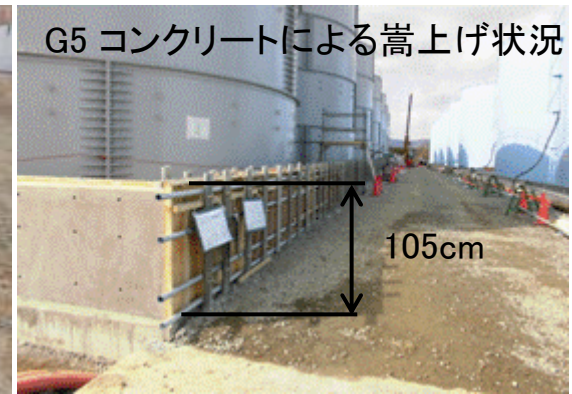
【堰対策概略図】

- ◇コンクリート堰の堰高を高くして、タンク漏えいに対する信頼性を向上する。
- ◇コンクリート堰と外周堰の二重化が出来ていない箇所に外周堰を設置する。
- ◇コンクリート堰と外周堰間の浸透防止を行う。
- ◇コンクリート堰内のコンクリート面を被覆し、防水性を向上する。

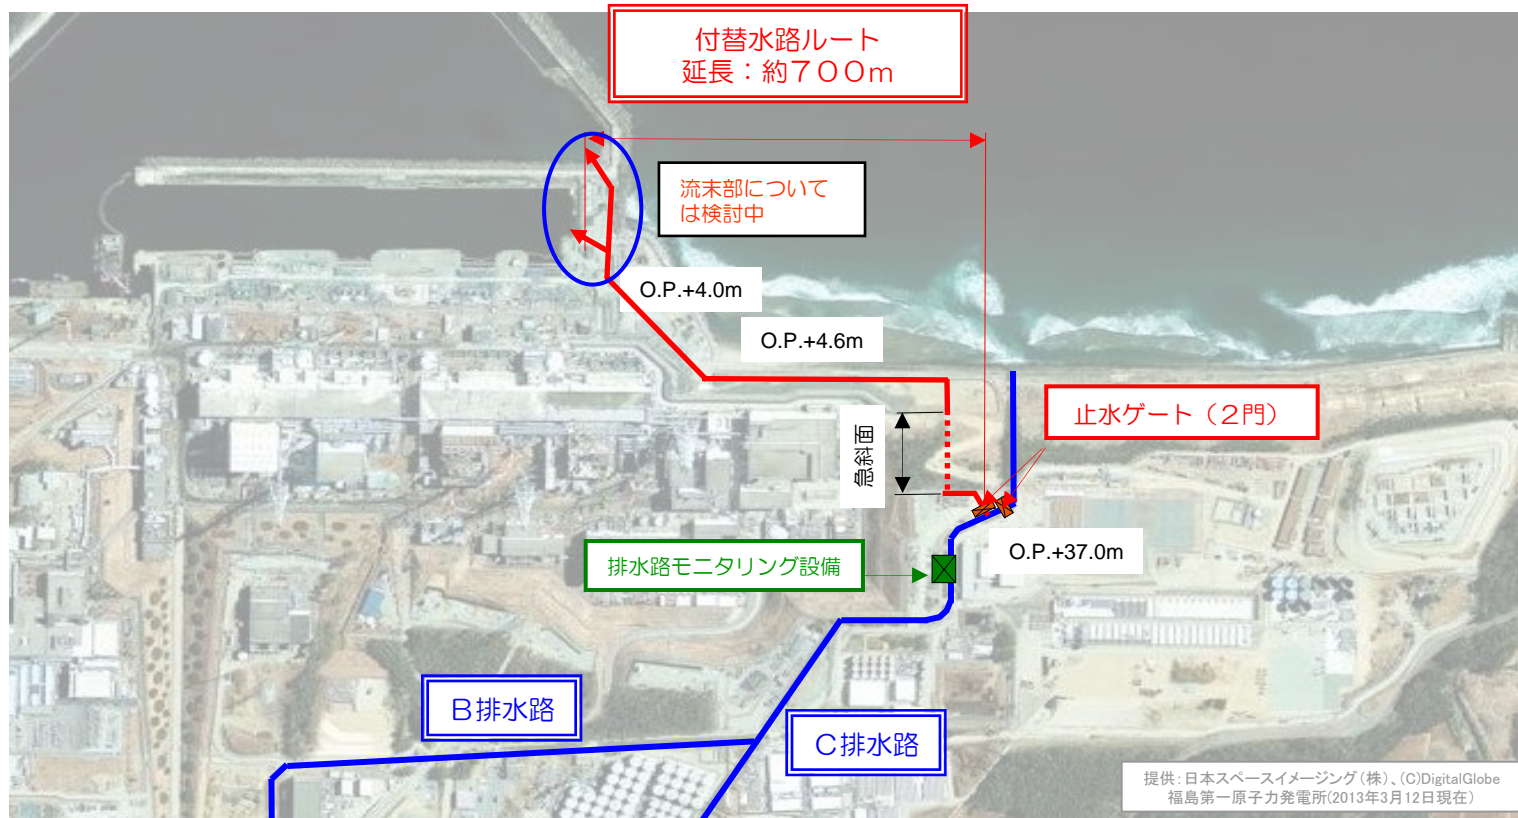
【側溝ルート変更概略図】

◇構内排水路の排水先を外洋から港湾内に切り替えられるルートを設置(止水ゲートを設けルートを変更)し、タンク漏えい事象発生時等に汚染水が構内排水路を経由して外洋へ流出することを防止する。

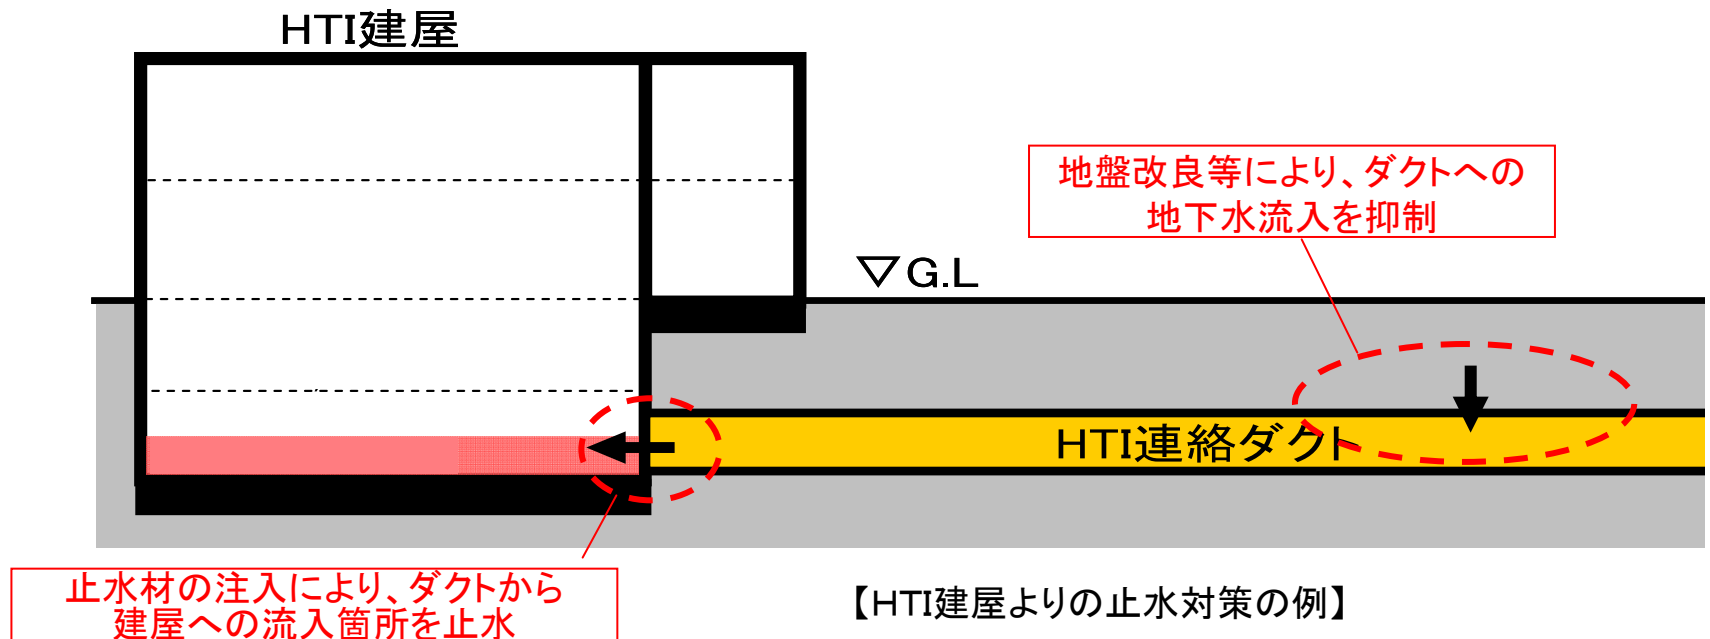
【HTI建屋よりの止水対策の例】

- ◇HTI連絡ダクトエキスパンションジョイント部(継ぎ手部)に地盤改良により地下水の流入抑制を行い、HTI建屋内より界面に止水材を注入し、建屋内への地下水流入及び建屋内滞留水の建屋外流出を抑制する。
- ◇HTI連絡ダクト内の地下水を移送後、グラウトを充填し閉塞する。
- ◇1号機タービン建屋のコントロールケーブルダクトへの取り付け用立て坑を掘削し、ダクト内へ仮堰の設置を行い地下水を水中ポンプにて移送しドライアップ後、建屋との接続箇所には止水対策を実施する。
- ◇コントロールケーブルダクトにコンクリート堰を設置し閉塞する。

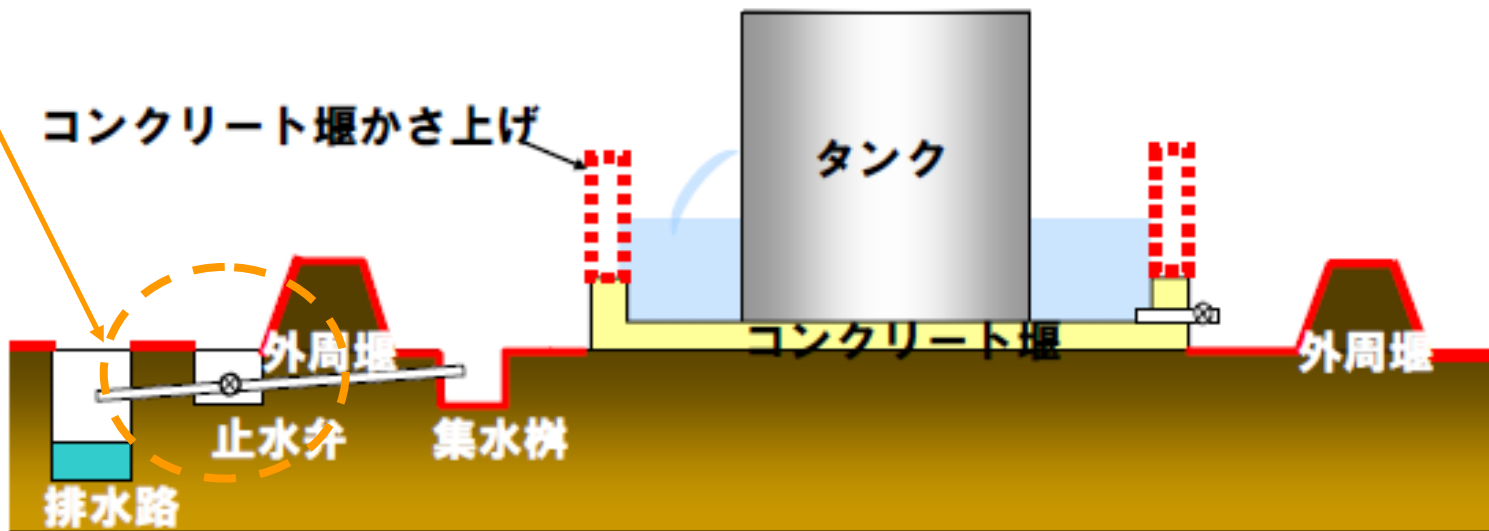
【対策案の一例(イメージ)】

止水弁の電動弁化等により、竜巻発生時に速やかに当該止水弁を閉にすることで漏えいが発生した場合に汚染水を外周堰内留める等の対策を実施
