# 県民の皆さまへの説明会資料

2023年2月

東京電力ホールディングス株式会社  
柏崎刈羽原子力発電所

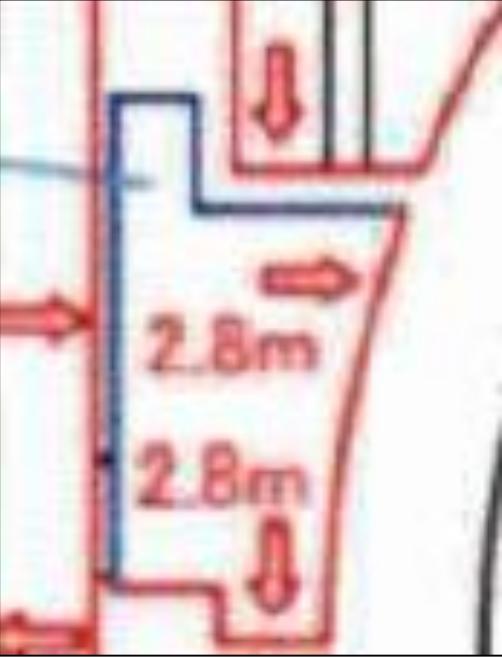
<p data-bbox="66 1306 612 1407">図面から貫通部処理に必要な情報を読み取って対応</p>

- 工事未完了の共通要因の一つとして、必要な情報を読み取るための図面の整備・管理に弱さがありました。
- このため、壁、床といった貫通部の情報について3次元画像を用いたシステムで一元管理し、品質を維持するための仕組みを構築します。

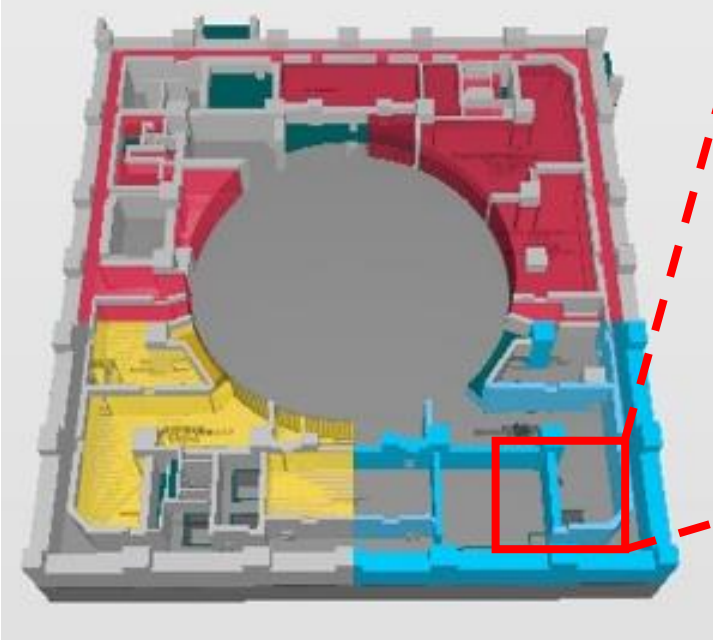
<p data-bbox="670 1306 1284 1508">総点検結果を3次元画像のシステムに入れ込み、平面図では判断しにくかった情報をわかりやすく表現できるような仕組みで対応</p>

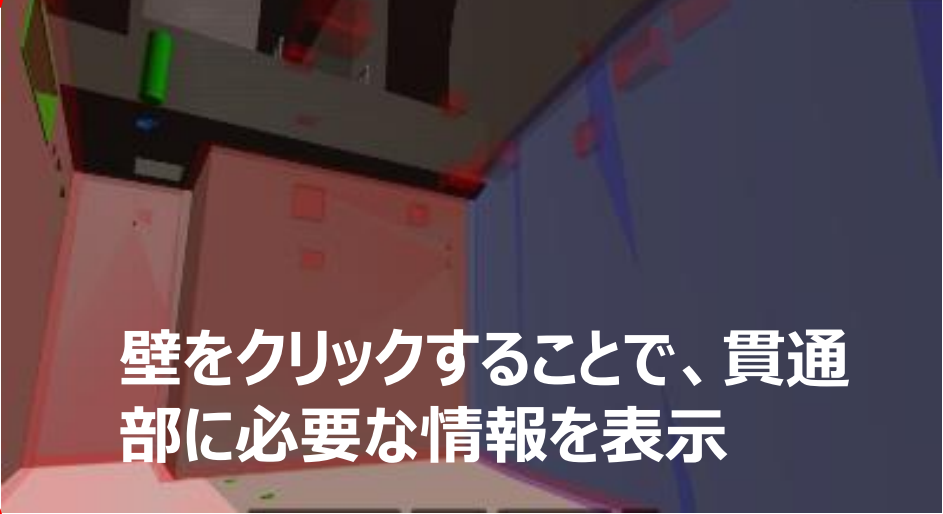
<p data-bbox="1386 1003 2007 1118">壁をクリックすることで、貫通部に必要な情報を表示</p>

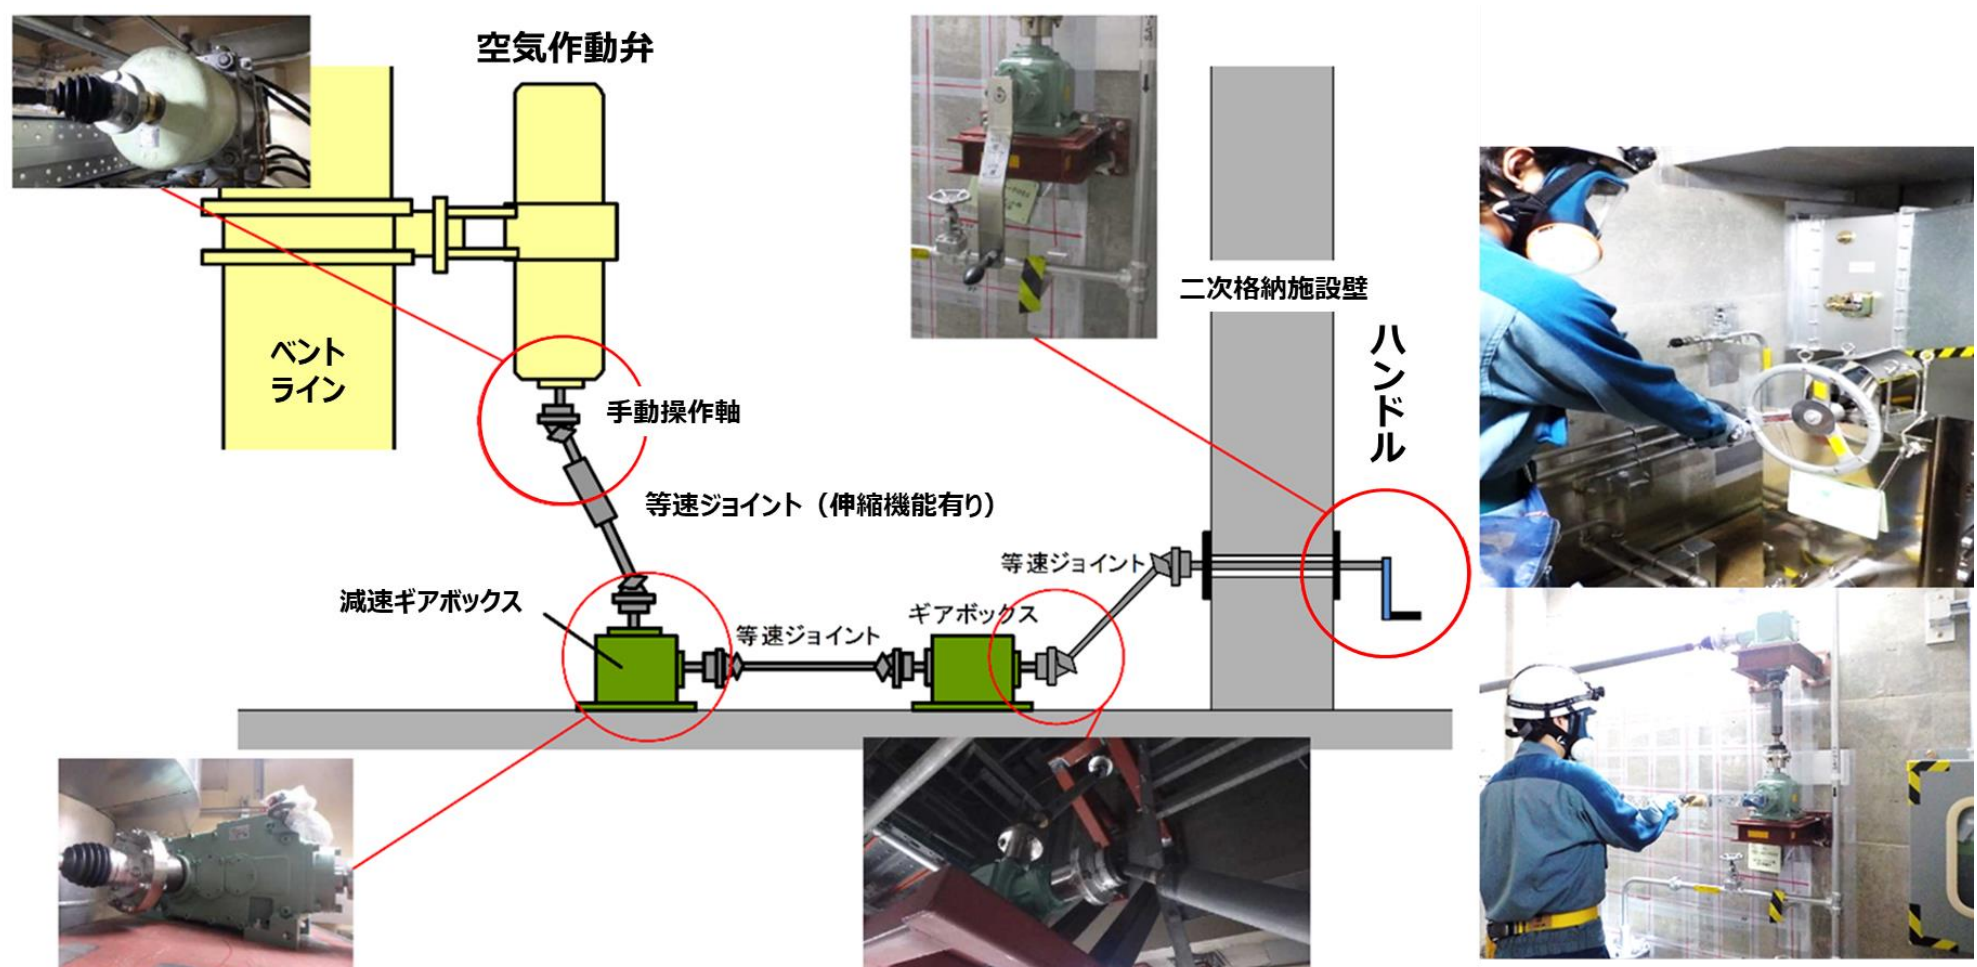
## ● 確実にベントを実施できるようにしました

- 福島第一原子力発電所の事故では、電源や弁を駆動するための圧縮空気がなくなったことなどにより弁の操作ができなかったり、現場の放射線量が高く作業に困難をきたしました。
- その教訓を踏まえ、**壁を隔てた箇所から遠隔で弁を手動操作できるようにしました。**
