福島原子力事故の中間報告をまとめました

福島第一原子力発電所1～3号機事故の経過

対応方針と柏崎刈羽原子力発電所の対策

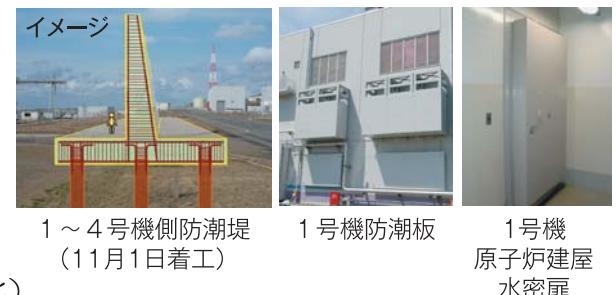
1. 徹底した津波対策

- 敷地への浸水低減（防潮堤を設置）
- 建屋への浸水防止（防潮壁、防潮板設置）
- 機器への浸水防止（重要機器エリアを水密化）

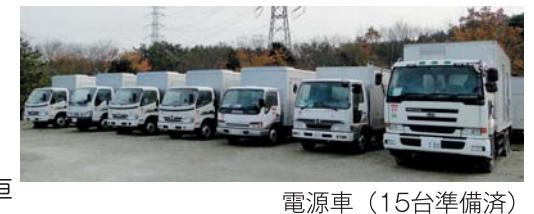
2. 柔軟な対策による機能確保

- 電源や海水系機器の機能喪失時にも炉心損傷防止（電源車、消防車、がれき撤去車代替熱交換設備などの配備）

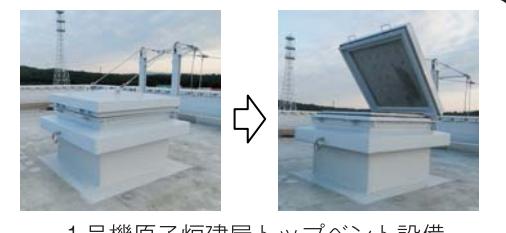
3. 炉心損傷後の影響緩和策

- 水素爆発防止（原子炉建屋トップベントなど）
