第8回 「柏崎刈羽原子力発電所の透明性を
確保する地域の会」でご説明いたしました

平成15年12月3日
「地域の会」定例会資料
東京電力㈱柏崎刈羽原子力発電所

各プラントの状況(異物混入の調査と対策、
再循環系配管・シュラウドの点検・補修状況等)
及び今後の見通しについて

1. サプレッションプールの異物混入

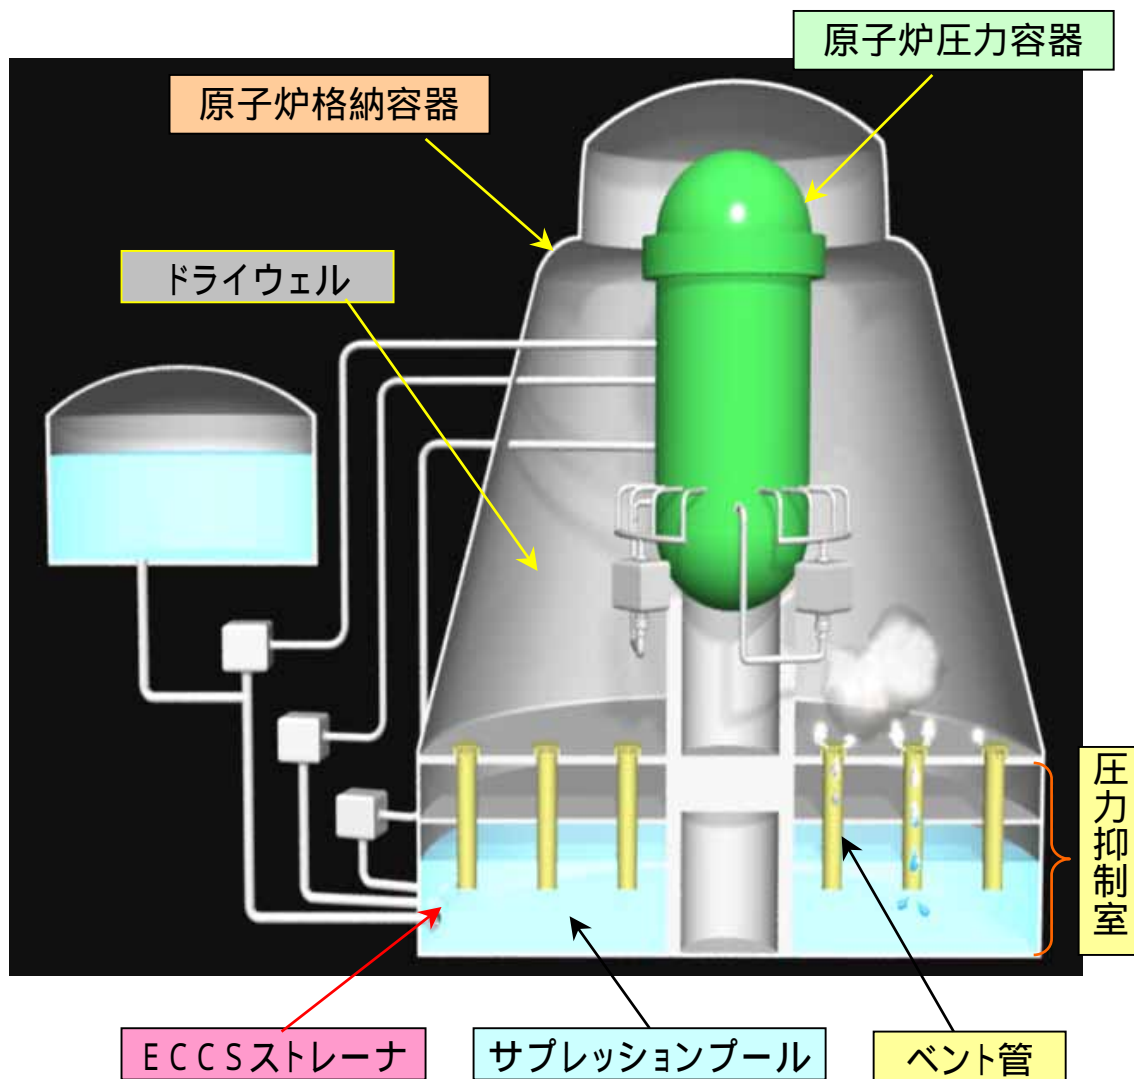
サプレッションプール(圧力抑制室)について

- 再循環系配管などの配管が破断し、格納容器内に高温・高圧の蒸気が充満する様な事象時に、ベント管を通じて蒸気を逃がすためのプール
- 同時に、破断した配管からの漏洩による原子炉水位の低下を補うための、非常用炉心冷却系の水源
- 貯蔵容量は約4,000トン

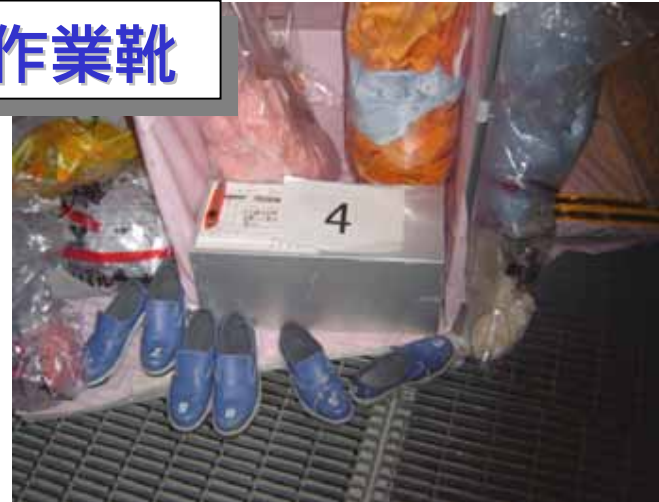
作業靴

- 放射線管理レベルの違う境界点では、作業靴を履き替える管理を実施
- 脱いだままの作業靴が、開口部からプールに落下する可能性があります。

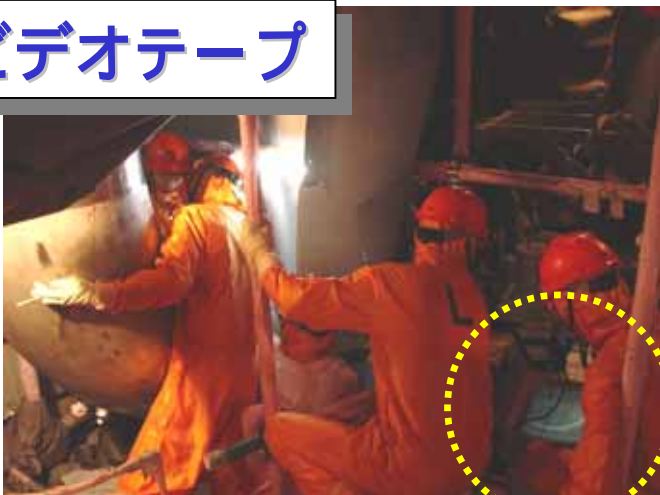
ビデオテープ

- 再循環系配管の補修工事の最終段階で、配管内に異物がないことをCCDカメラで確認
- その状況を記録に残すために、ビデオテープを使用していました。

少し離れた所にビデオデッキと未使用のビデオテープを仮置きしていました。

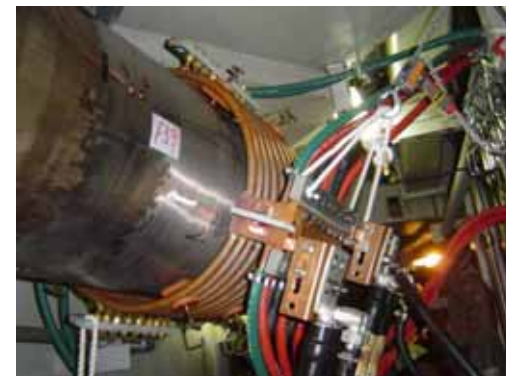
高周波誘導加熱応力改善法

残留応力低減

2:順次、高周波誘導加熱による残留応力改善を実施。

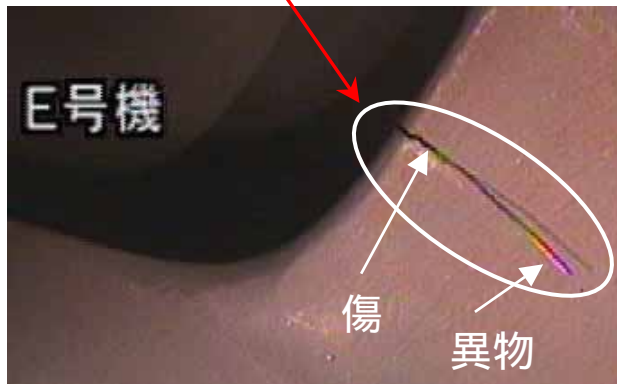
原子炉冷却材再循環ポンプの異物

グレード	発見日	内容詳細
As	2003/10/06	<p>件名 7号機における原子炉冷却材再循環ポンプの羽根上の異物発見について</p> <p>概要 10月6日 22時40頃、原子炉冷却材再循環ポンプ10台のうち1台について、ポンプの羽根(インペラ)に針金状の異物が噛み込み、微小な傷があることが確認されました。 [10/7 プレス発表] http://www.tepco.co.jp/3k-mp/nuclear/pdf/151007.pdf</p> <p>対策 今後、詳細に調査・点検を実施します。</p>
As	2003/10/8	<p>件名 3号機原子炉再循環系配管の1箇所を確認されたひびについて</p> <p>概要 9月10日から実施してきた原子炉再循環系配管の溶接線31箇所について超音波探傷検査(追加点検)を実施し、1箇所にひびが確認されました。 [10/9 プレス発表] http://www.tepco.co.jp/3k-mp/nuclear/pdf/15100901.pdf</p> <p>対策 発見された再循環系配管のひびの取替工事を行うため、10月28日に経済産業大臣に工事計画届出書を提出しました。</p>

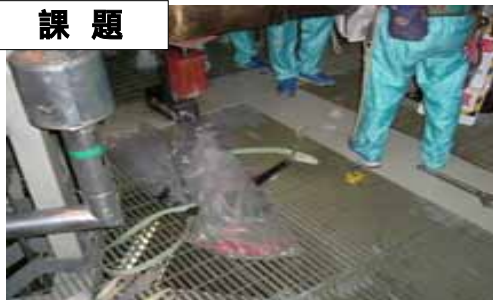
作業中に床に置かれた工具類

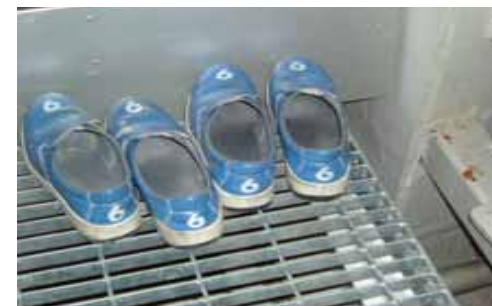
作業靴履替え所の近くに開口部

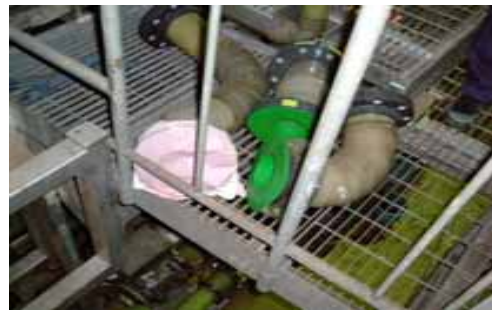
取り外した配管についても
開口部養生
