## 第19回「柏崎刈羽原子力発電所の透明性を確保する地域の会」

## 第19回「地域の会」定例会資料

# 6号機原子炉建屋基礎マット上端部における 本震時及び余震時の観測記録の比較

# 岩盤における本震時及び余震時の観測記録の比較

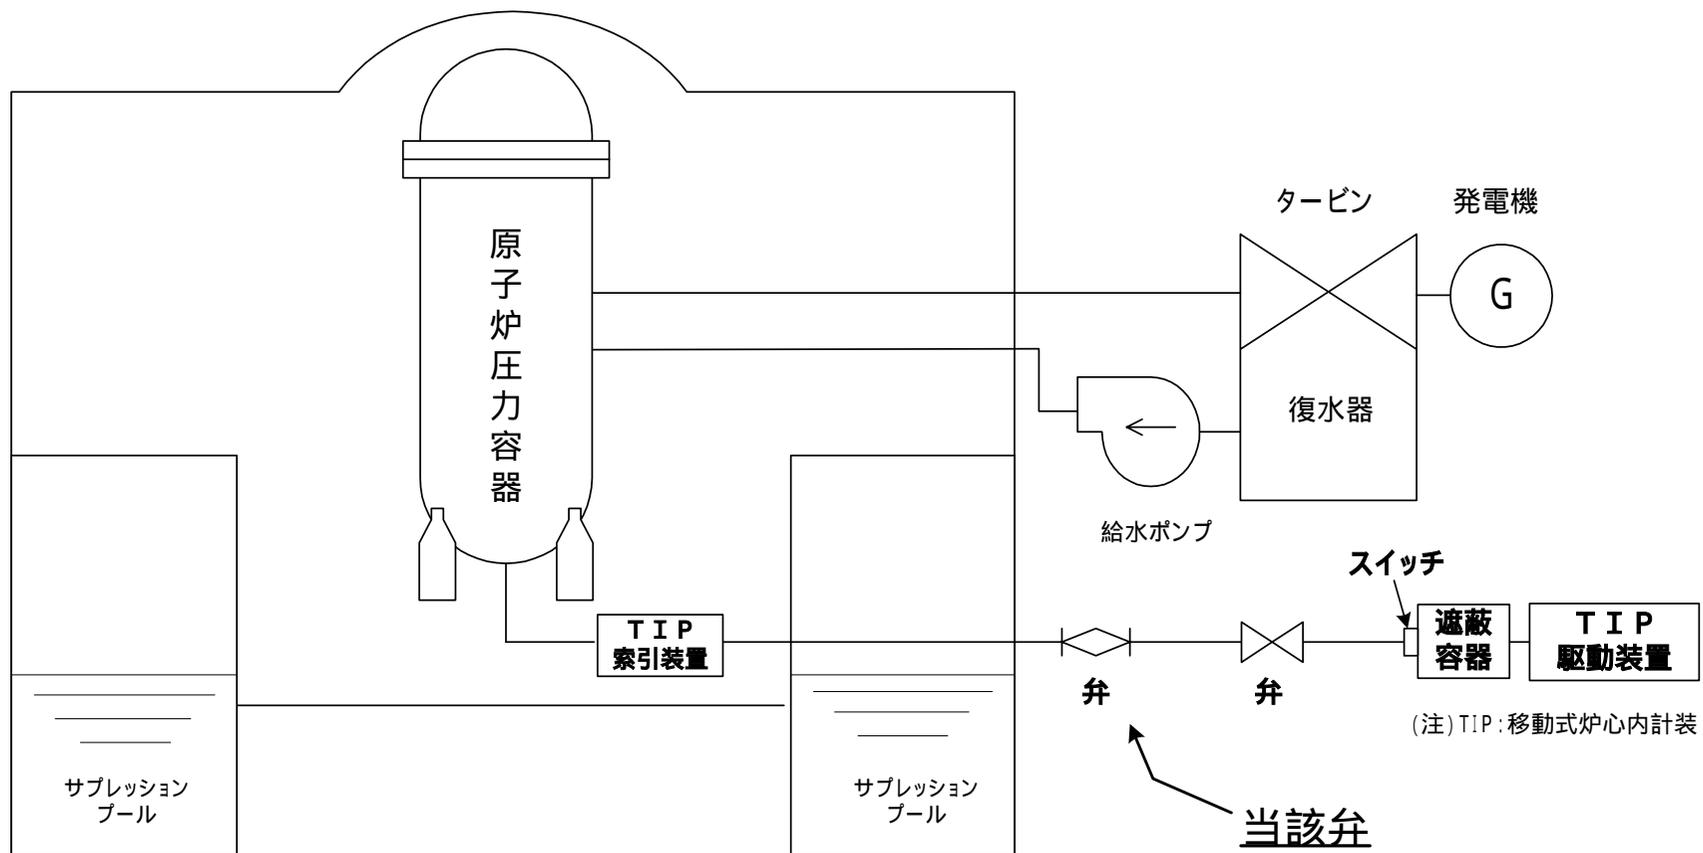
## 系統概略図

# 原子炉格納容器

平成 16 年 10 月 20 日、調整運転中の当社・柏崎刈羽原子力発電所 6 号機において、移動式炉心内計装系の装置を原子炉格納容器に出し入れするための弁の「閉」が確認できない事象が発生しました。事象発生時点では、万一格納容器隔離信号が発生しても、当該弁は閉すると考え、翌日の対応で問題ないと判断しておりました。翌日、調査の結果、手動操作においても状況は変わらず「閉」が確認できないことから、格納容器の隔離機能が健全でないと判断し、保安規定に定める「運転上の制限」の逸脱を宣言いたしました。その後、当該弁に付属するスイッチの点検を行い、不良箇所を切り離した結果、同日、当該弁の「閉」を確認し、「運転上の制限」の逸脱から復帰いたしました。

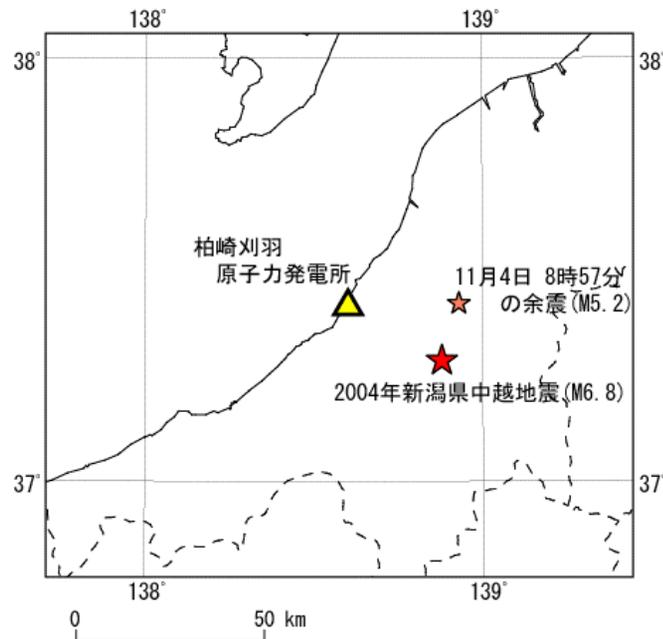
地震諸元				最大加速度(ガル)			最大速度(カイン)			計測震度
発震日時	マグニチュード	震央距離(km)	震源深さ(km)	NS	EW	UD	NS	EW	UD	
11/04 08:57(余震)	5.2	28	18	36.5	79.0	38.3	2.7	7.1	2.0	3.97
10/23 17:56(本震)	6.8	28	13	34.2	59.2	68.0	8.5	11.1	6.1	4.21

本震と余震の震央分布

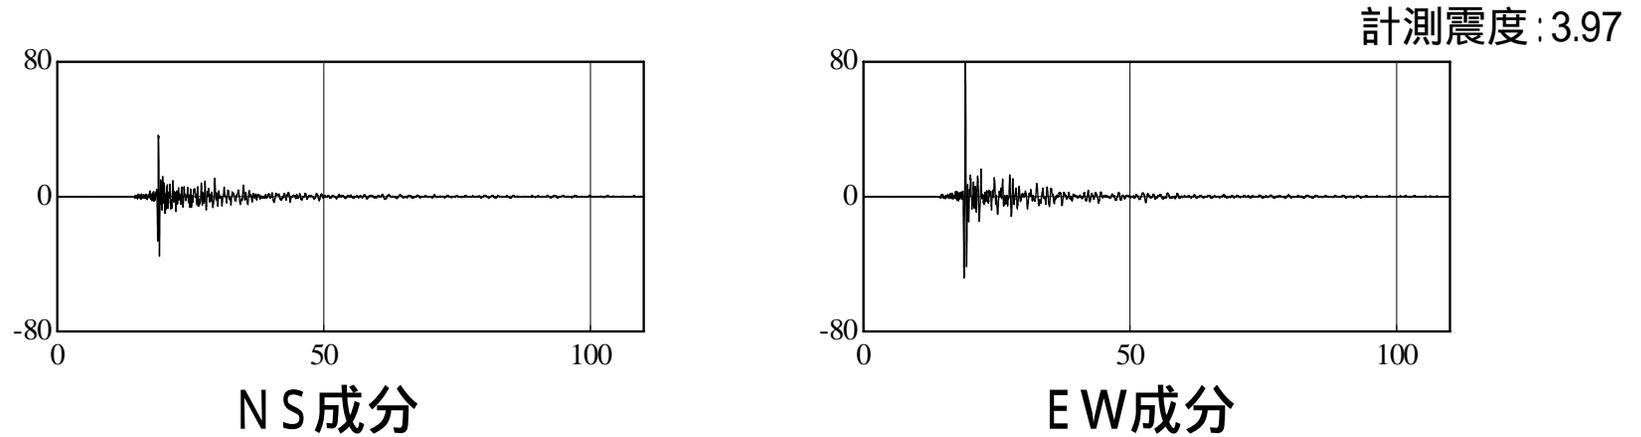
11月4日08:57(余震)

# 6号機原子炉建屋での加速度波形

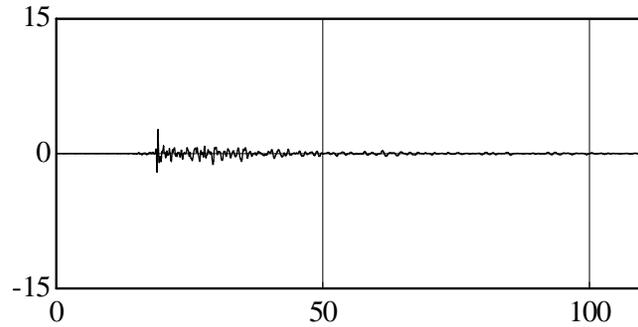
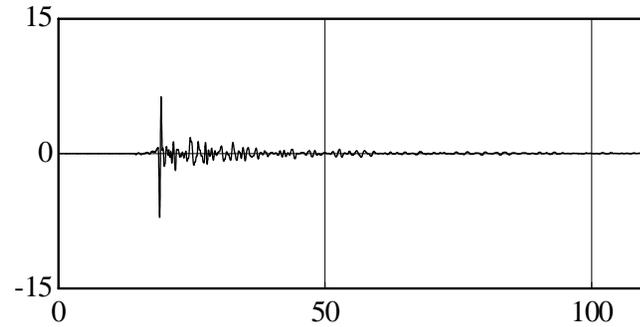
11月4日08:57(余震)

# 6号機原子炉建屋での速度波形

NS成分

EW成分

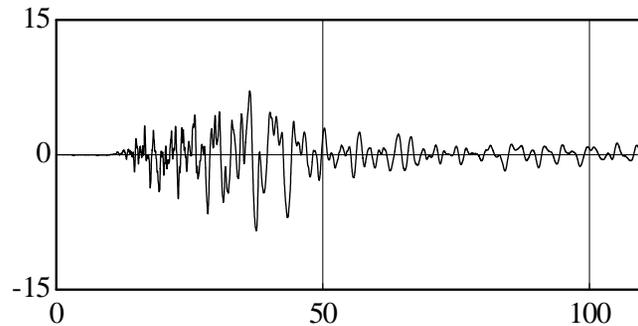
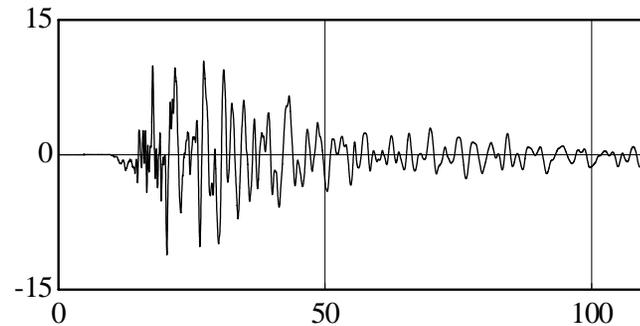
10月23日17:56(本震)

NS成分

EW成分

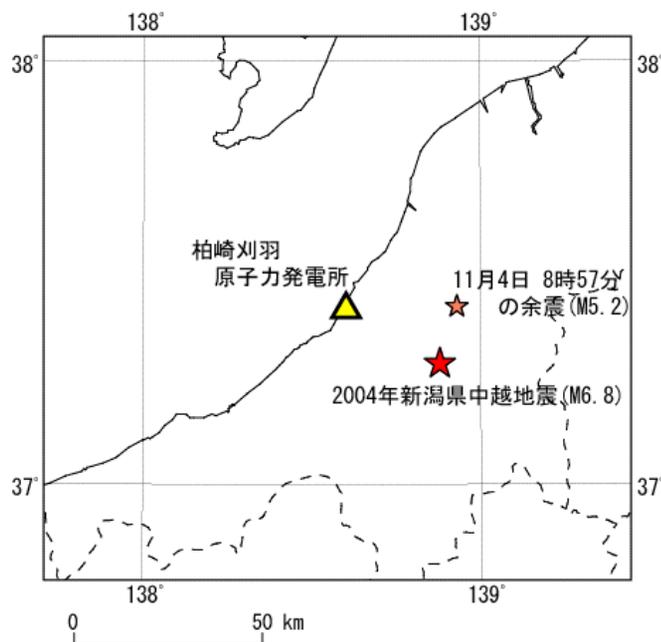
地震諸元				最大加速度(ガル)			最大速度(カイン)			金井式 (カイン)
発震日時	マグニ チュード	震央距離 (km)	震源深さ (km)	NS	EW	UD	NS	EW	UD	
11/04 08:57(余震)	5.2	28	18	25.1	37.3	18.3	1.1	3.5	1.2	0.63
10/23 17:56(本震)	6.8	28	13	24.0	44.3	30.2	6.0	5.5	6.5	6.44

本震と余震の震央分布

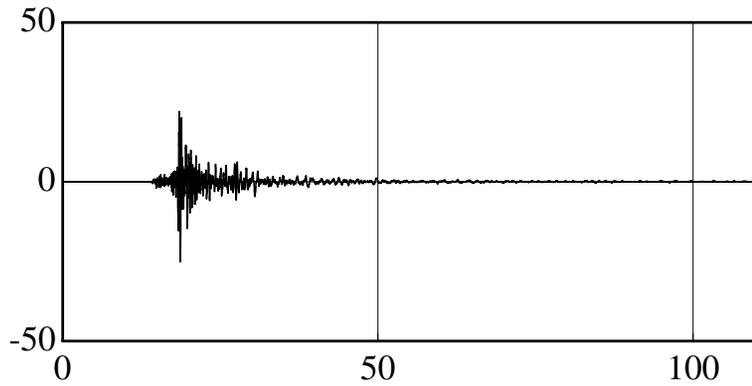
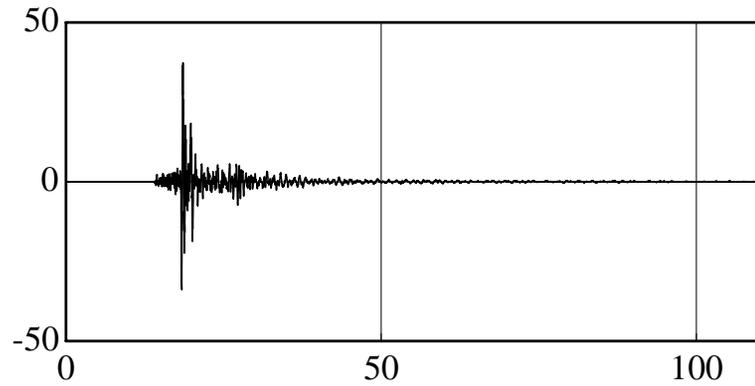
11月4日08:57(余震)

# 岩盤での加速度波形

NS成分

EW成分

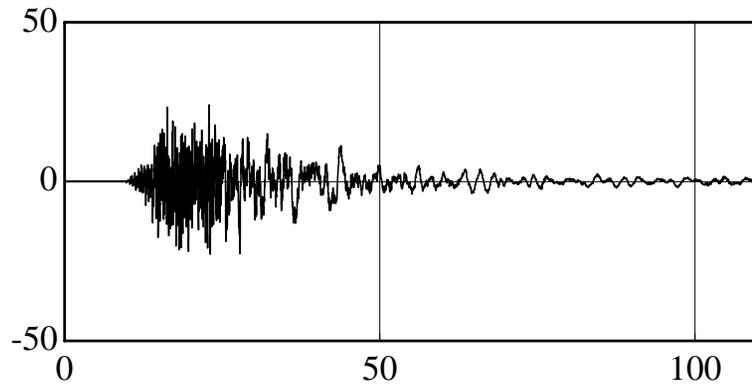
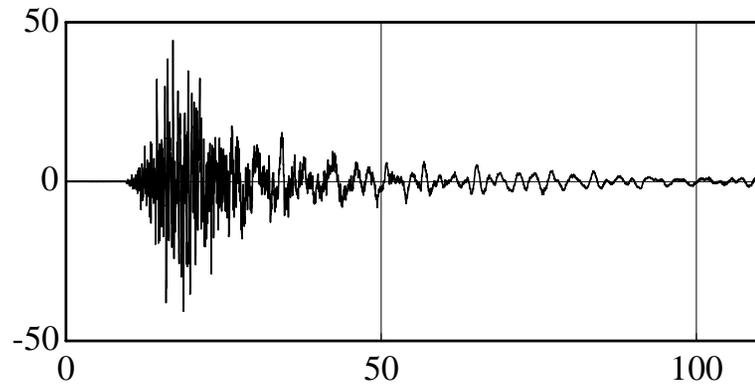
10月23日17:56(本震)

NS成分

EW成分

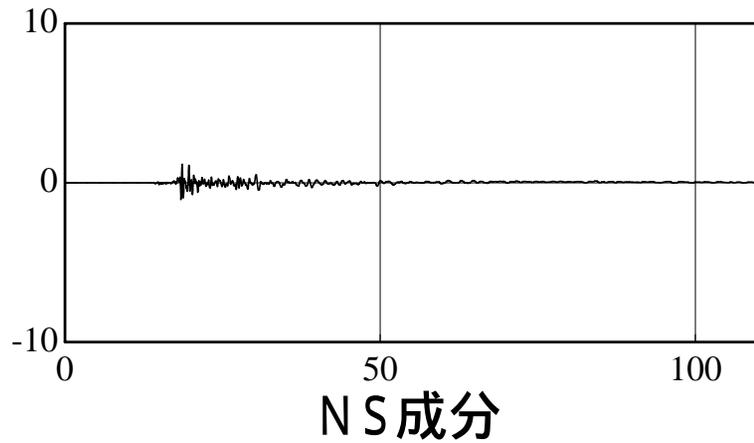
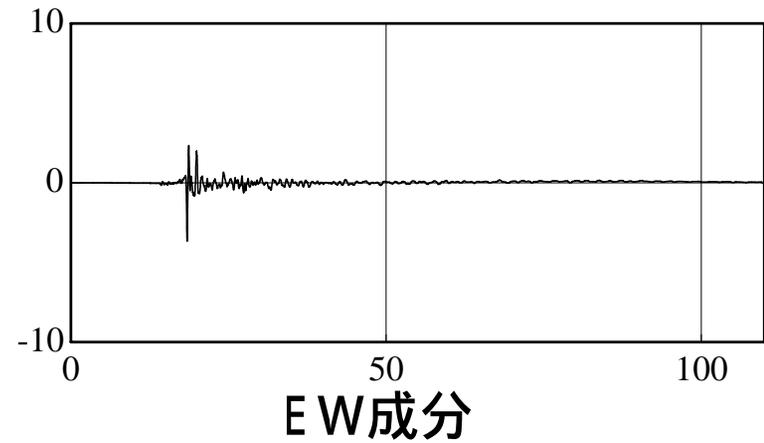
11月4日08:57(余震)

# 岩盤での速度波形

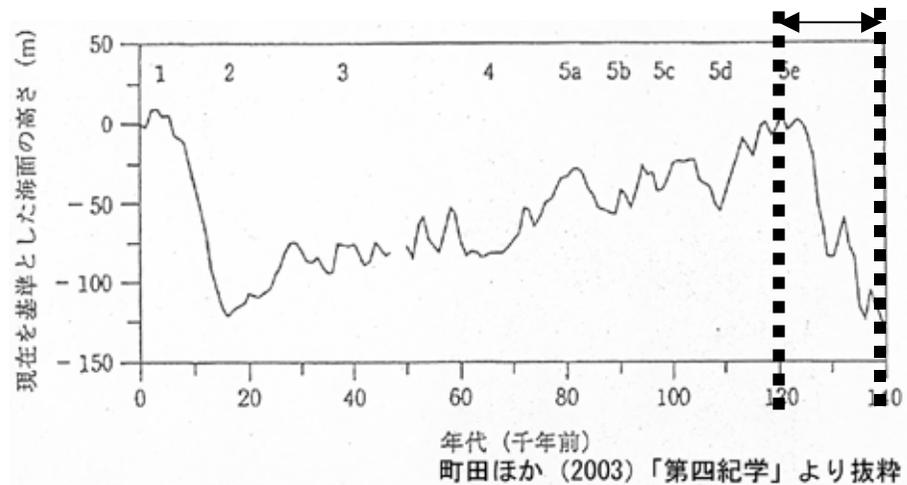
図1 第四紀後期の海水準変動

- 安田層の形成時期は、図1のおよそ14万年前からおよそ12万年前にかけて、海面がおよそ-120mから+5m程度に上昇する過程で形成されたと考えています。その後、図2に示す日本列島全体の隆起に伴い現在の標高に分布すると考えています。

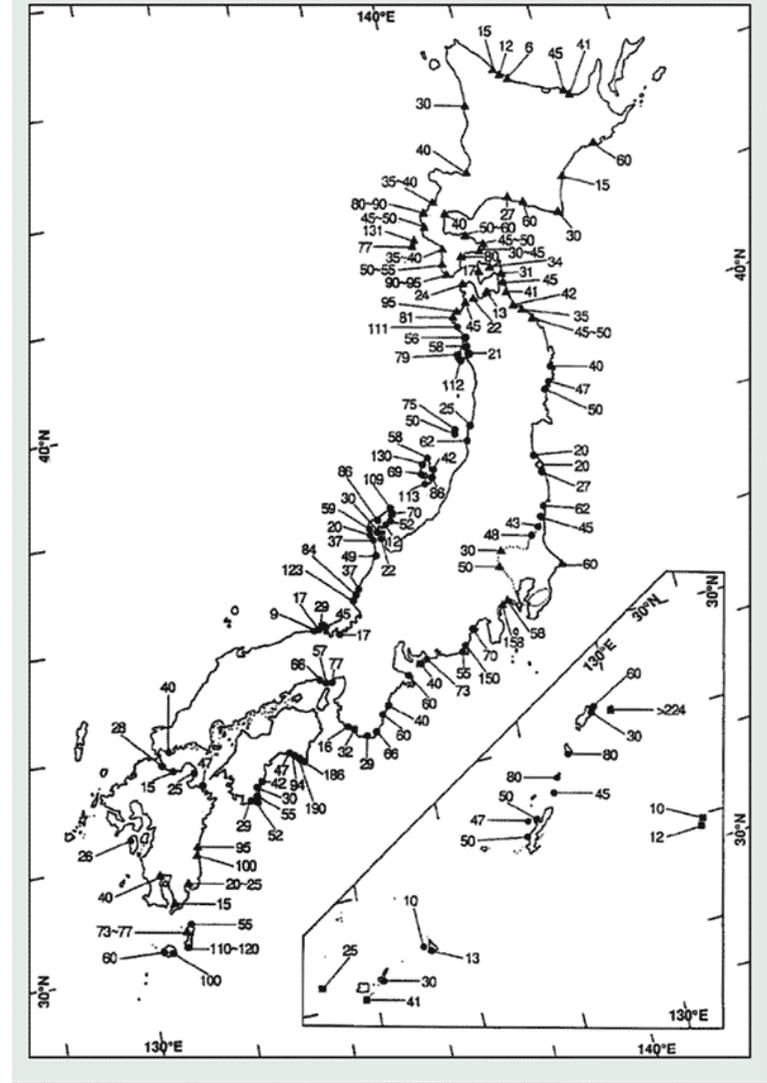
●約12.5万年前の海岸線の現在の高度(単位:m)●

図2 約12.5万年前の海岸線の現在の高度

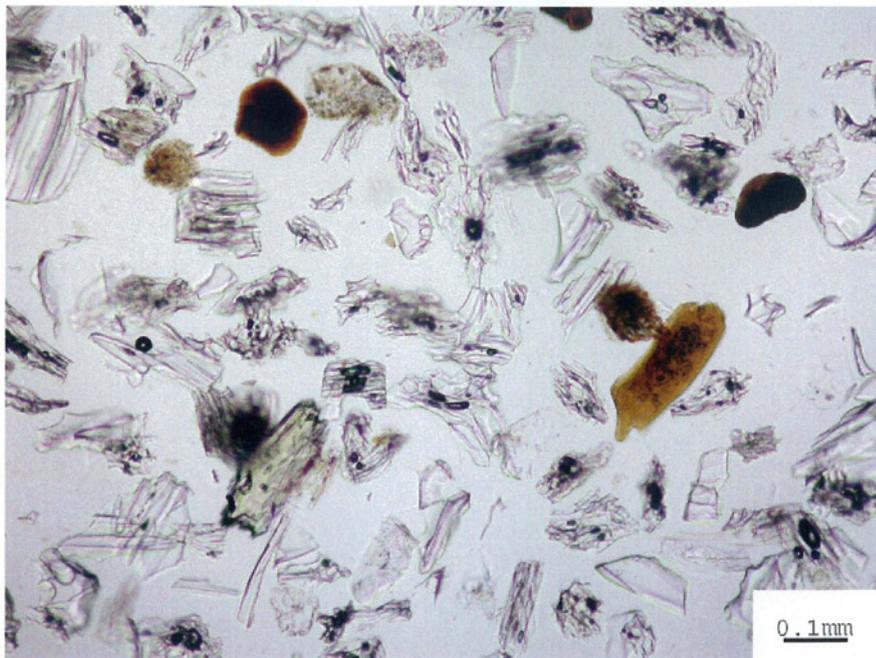
西山丘陵の灰爪層中に挟まれる出雲崎火山灰層

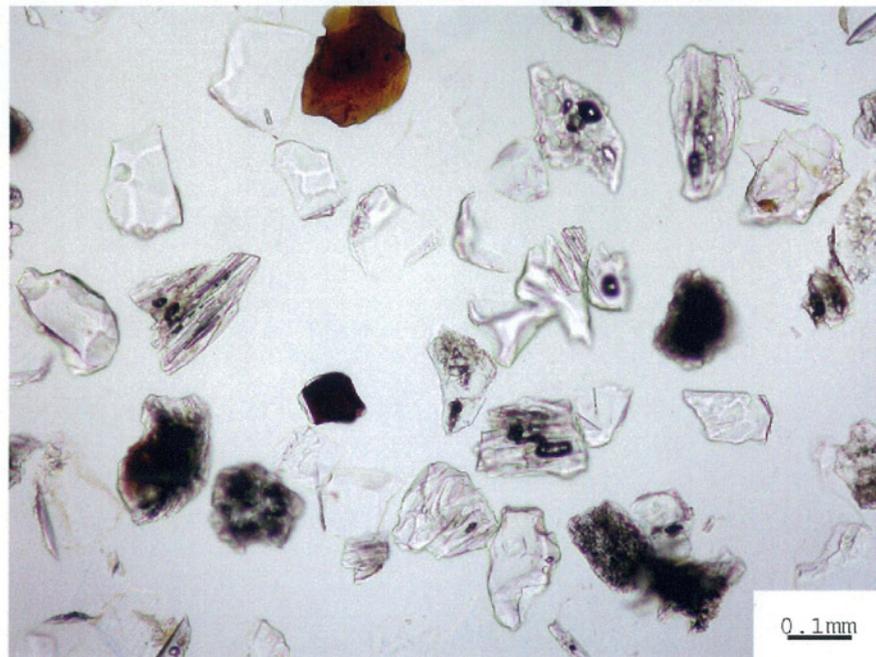
中央丘陵の西山層中に挟まれる出雲崎火山灰層

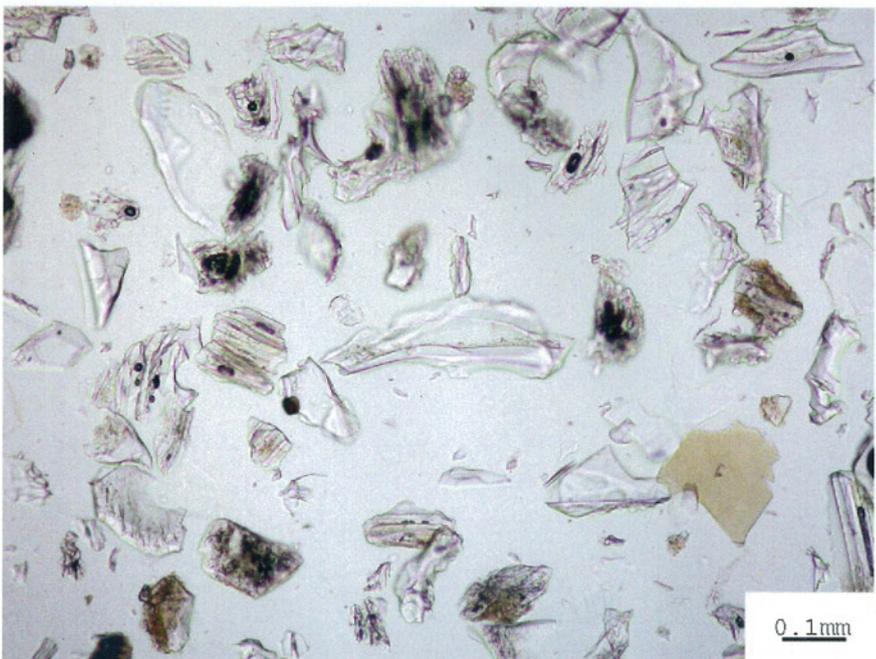
八石山丘陵の魚沼層群中に挟まれる出雲崎火山灰層

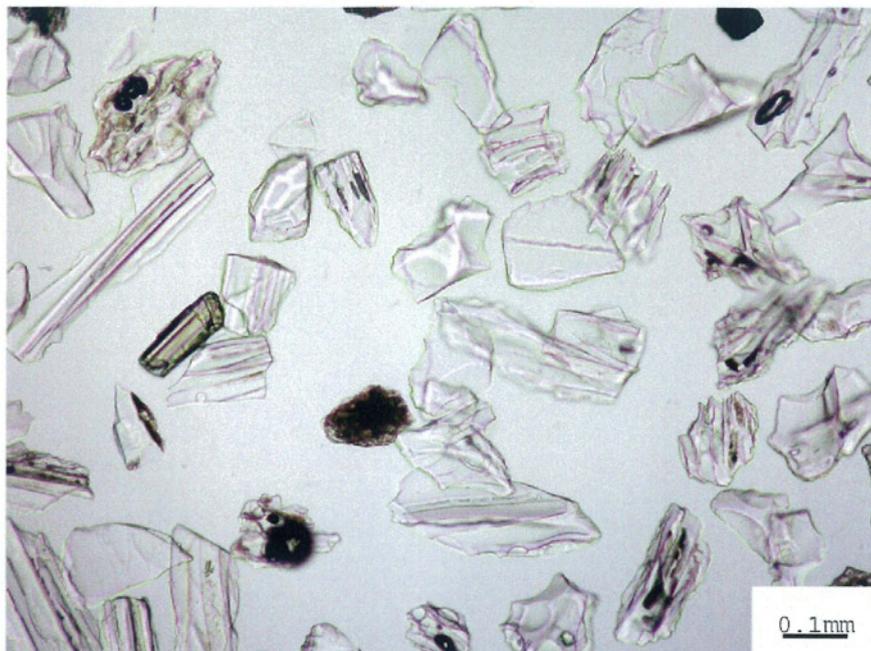
敷地内の西山層中に挟まれる不動滝火山灰層

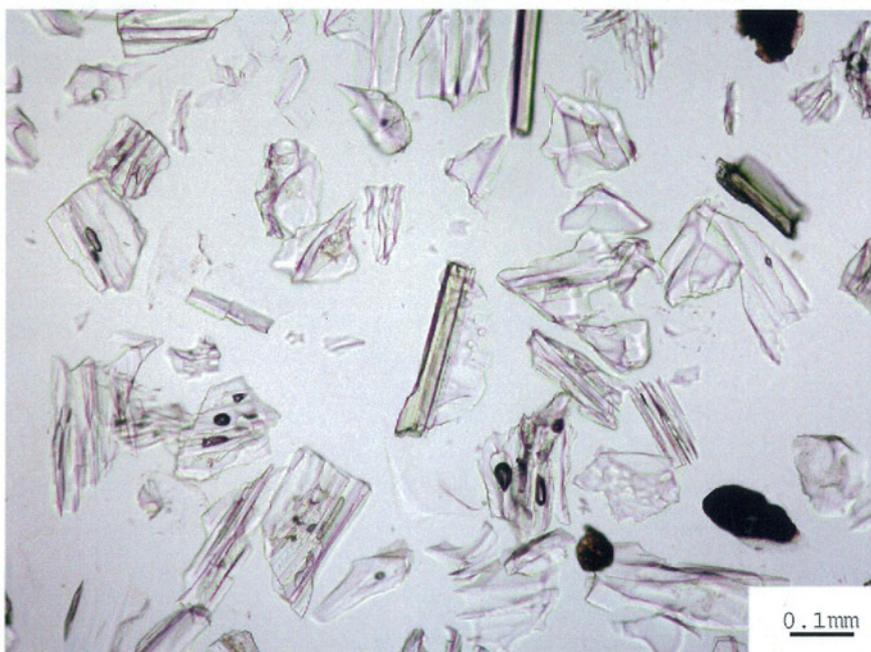
西山丘陵の西山層中に挟まれる不動滝火山灰層

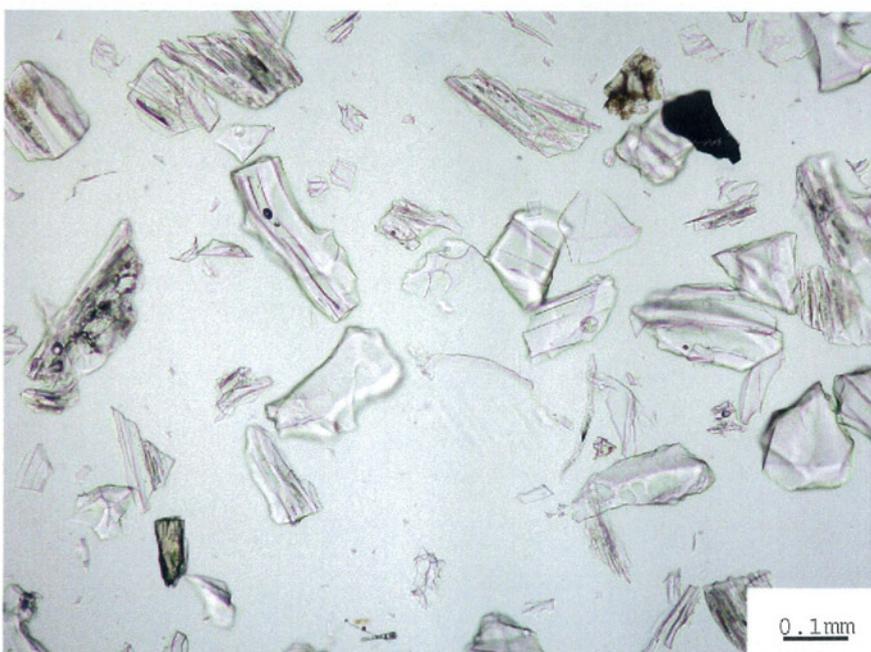
八石山丘陵の西山層中に挟まれる不動滝火山灰層

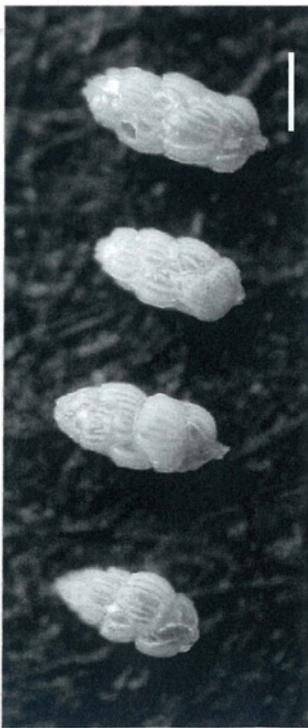
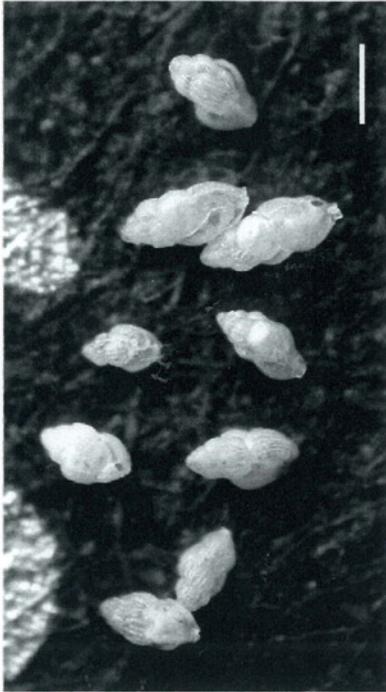
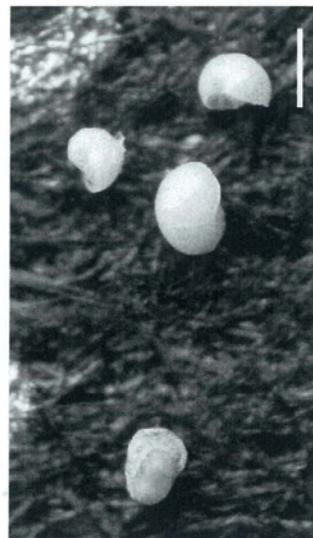
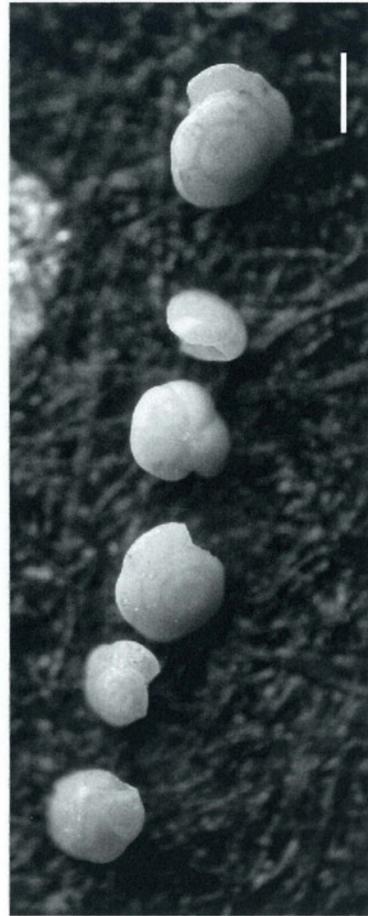
スケールは0.1mm  
敷地内の西山層上部 (N<sub>3</sub>部層) から産出する主な底生有孔虫化石

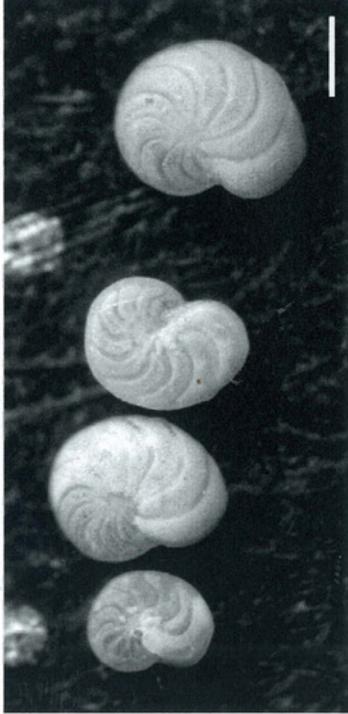
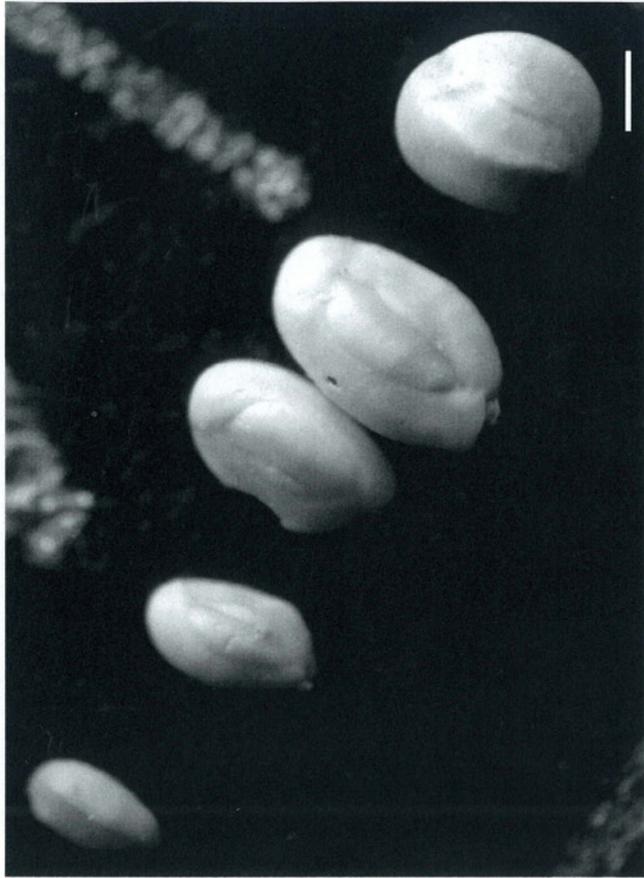
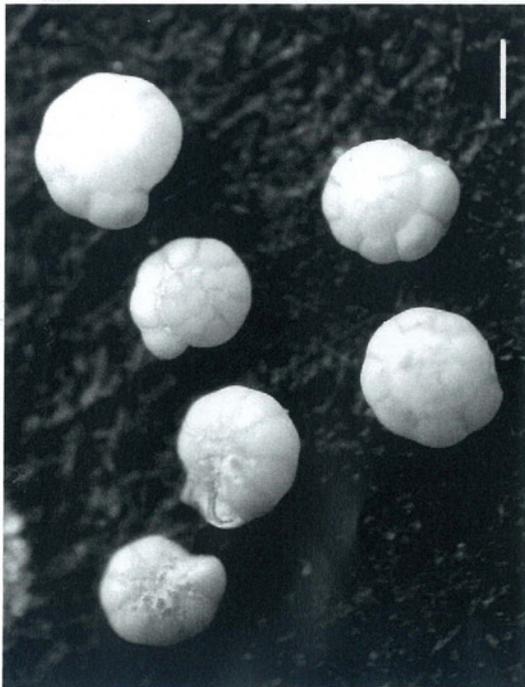
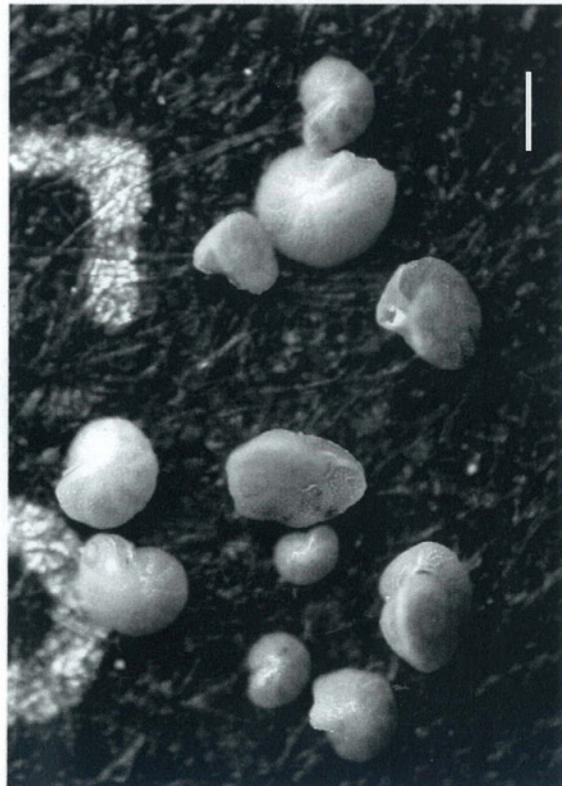
西山丘陵の灰爪層から産出する主な底生有孔虫化石

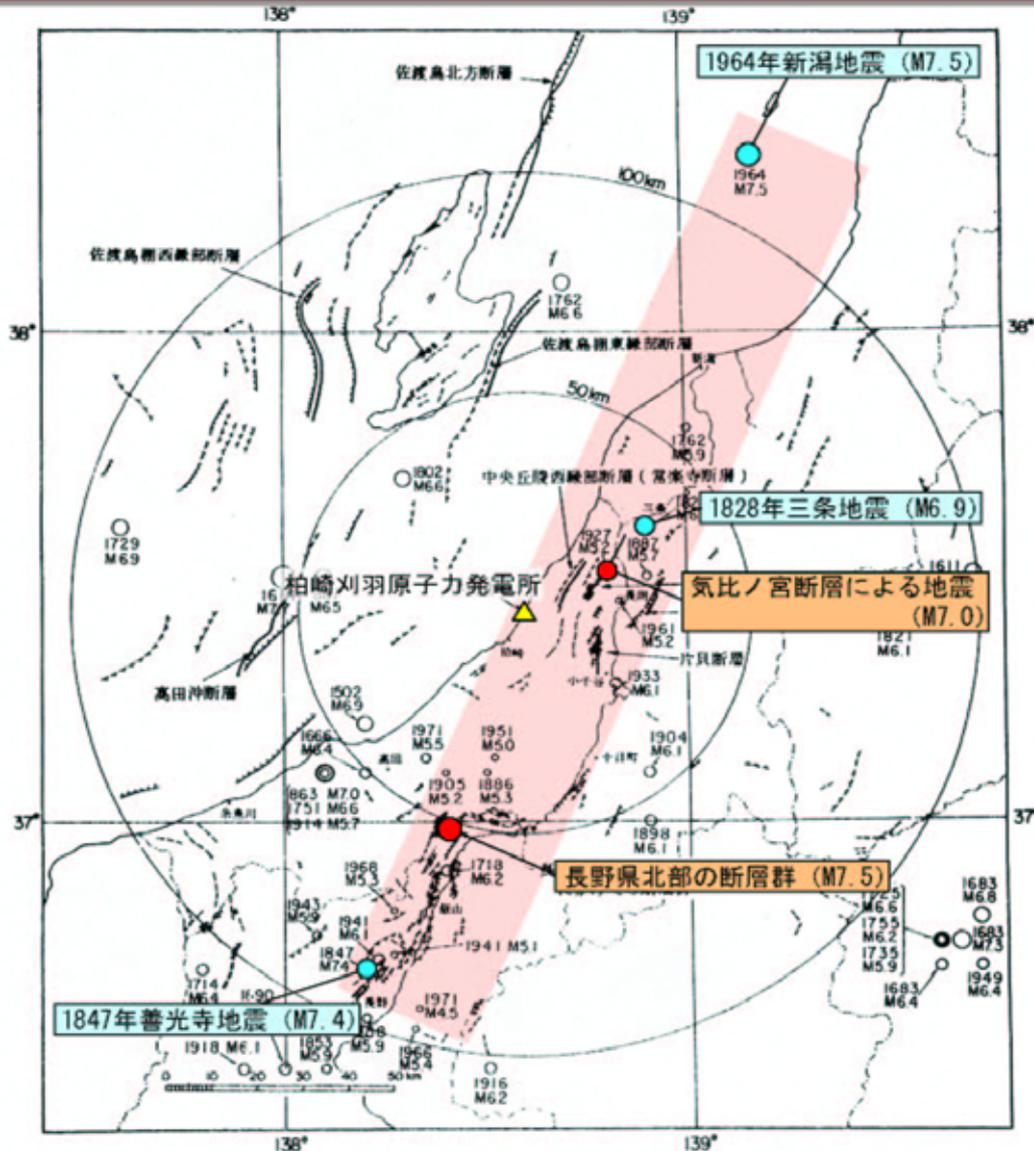
…大竹教授の提唱する大地震のギャップD  
 …ギャップDで発生した主な大地震  
 …柏崎刈羽原子力発電所において地震地体構造上考慮する地震

(活断層は第 5.3 - 1 図による。  
 過去の地震は第 5.1 - 1 図による。)

第 5.3 - 3 図 活断層分布と過去の地震の震央分布
