第213回「地域の会」定例会資料 〔前回定例会以降の動き〕

柏崎刈羽原子力発電所での発電所建屋内への 不正入域と7号機の安全対策工事一部未完了等を 受けた発電所業務全般の品質向上に向けた 取り組みについて

柏崎刈羽原子力発電所における安全対策の取り組み状況について

柏崎刈羽原子力発電所 7 号機の安全対策工事一部未完了を踏まえた 総点検の実施状況について

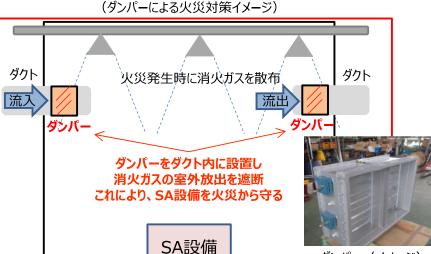
SA設備が設置されている部屋の立面図

- 1月27日、6・7号機コントロール建屋に分散配置されている重大事故等対処設備(SA設備)※1を火災から守るための対策工事(ダンパー※2設置工事)が完了していないことを確認
- ダンパーは、火災時にSA設備が保管されている部屋を密閉し、消火ガス流出を防止する設備
- 当該工事は6号機の別の安全設備を守る工事として実施・管理され、SA設備の設置に伴い 7号機工事に変更する必要があったが、失念し工事対象に漏れが発生

※1:可搬型陽圧化空調機 ※2:室外とつながる空調ダクトから消火ガスの流出を防止するための装置。当該の部屋では7箇所の空調ダクトに設置が必要

※SA設備である可搬型陽圧化空調機は、予備も 含めた計6台を、6号機側および7号機側の2箇 所にそれぞれ3台ずつ分散配置。7号機側のダン バーは設置済み

ダンパー (イメージ)

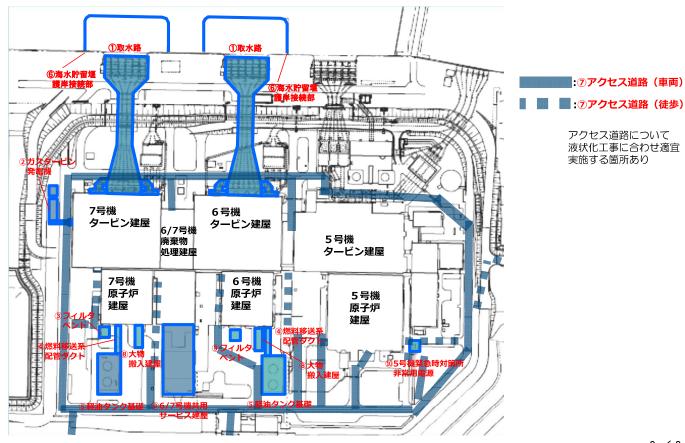
重大事故等が6、7号機で発生した場合、 中央制御室以外の場所から適切な指示又は 連絡を行う 未完了箇所:ダンパー(コントロール建室) ※火災感知器(原子炉建屋)については 2021年2月19日に工事完了 建屋の開口部に設置し、竜巻により 飛来した物の侵入を防止する ⇒2020年4月 工事完了 重要設備が設置されている部屋に、 設備の破損で漏えいした水等の流入 竜巻防護ネット (複数箇所) 5号機原子炉建屋内緊急時対策所 東京電力ホールディングス株式会社 柏崎刈羽原子力発電所 水密扉等の温水対策 ⇒2020月12月 工事完了 耐火障壁等の火災対策 (屋內複数箇所) ⇒2020年10月 工事完了 (屋內複数箇所) 主蒸気管破断などによりブローアウトパネル が開放した際、原子炉建屋内の圧力減少後に のバックアップ ブローアウトバネル 屋内外の設備・配管等の耐震工事 ブローアウトパネル閉止装置 工事完了 高压代替注水系 (HPAC) 速やかに開いた隙間を閉止する として、原子炉への注水を行う ⇒2020年9月 工事完了 ⇒2020年12月 工事完了 原子炉隔離時冷却系(RCIC) (屋內外複数箇所) ⇒2020年12月 中央制御室ギャラリー 室内の遮へい等 ⇒2020年12月 工事完了 ブローアウトバネル閉止装置 建物を解体撤去し、地盤改良後、耐震性 の高い建物に建て替え ⇒2020年11月 エ事完了 ブローアウトバネル 強制開放装置 7号機 新規制基準に基づく安全対策工事の進捗状況について 大物搬入建屋 海水ポンプ点検用の開口部から、 津波が建屋内に侵入することを 防止する 國子好像國 5号機 ⇒2014年3月 工事完了 ダーカン雑種 の明確 取水槽閉止板 國表記透 の写機 使用済燃料プールに注水 するための外部接続口 重大事故発生時に外部から使用済 燃料ブールに注水ができるよう、 消防車を接続する ⇒2015年8月 工事完了 触媒の働きで、原子炉建屋に滞留した 水素を酸素と再結合させ、水蒸気にする ⇒2013年9月 エ事完了 静的触媒式水素再結合装置(PAR) カン確認 耐熱性の高い堰を設置し、溶融燃料により、 鋼製の原子炉格納容器境界板の損傷を防ぐ ⇒2016年5月 工事完了 コリウムシールド **万が一の全交流電源喪失時にも重要** ガスタービン発電機 機器の動力を確保する ⇒2020年11月 工事完了 原子炉注水のための外部接続口 ⇒2013年11月 工事完了 軽油ダンク基礎、海水貯留堰護岸接続部、 大物搬入建屋、燃料移送系配管ダクト、 サービス建屋、フィルタベント 液状化対策等 2021年1月工事完了 完了:取水路、ガスタービン発電機、 放射性物質放出の影響を可能な限り低減させ、 セシウム等による大規模な土壌汚染と避難の 長期化を防止する フィルタベント設備(地上式) 火山噴火による降灰時、非常用 ディーゼル発電設備が火山灰で 目詰まりしないよう、給気口に フィルタを設置する ⇒2020年12月 工事完了 器品 火山灰フィルタ メニアフィルタ ━:工事完了 **→垂**Ⅰ: [凡例]

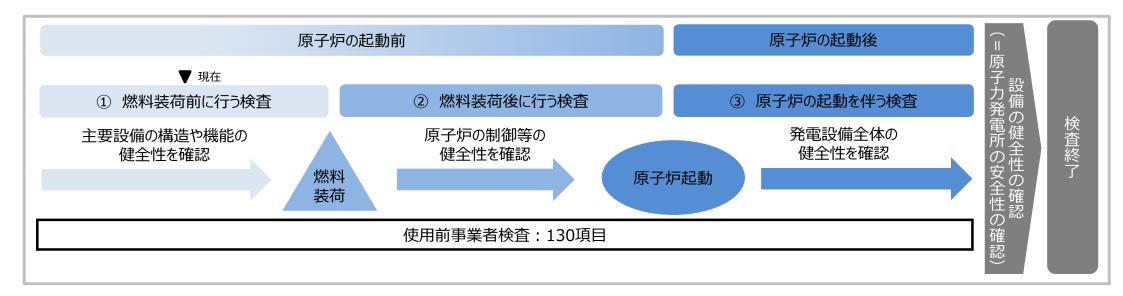
7号機 使用前事業者検査の進捗状況について

【130項目の検査内訳】 ⇒ <u>58項目完了</u> (2021年2月17日時点)							
申請範囲	項目数	完了数※	申請範囲	項目数	完了数※		
1.原子炉本体 (原子炉圧力容器 等)	4	2(0)	8.その他発電用原子炉の附属施設 (非常用ディーゼル発電設備 等)	18	8(5)		
2.核燃料物質の取扱施設及び貯蔵施設 (使用済燃料プール 等)	7	5(2)	9.常用電源設備 (常用電源設備の基本設計方針)	1	1(1)		
3.原子炉冷却系統施設 (高圧炉心注水系 等)	24	14(11)	10.火災防護設備 (消火設備 等)	4	1(0)		
4.計測制御系統施設 (計測装置 等)	18	5(5)	11.浸水防護施設 (内郭浸水防護設備 等)	4	2(1)		
5.放射性廃棄物の廃棄施設 (放射性ドレン移送系 等)	3	1(1)	12.補機駆動用燃料設備 (燃料設備)	2	1(1)		
6.放射線管理施設 (5号機緊急時対策所換気空調系 等)	16	8(4)	13.非常用取水設備 (取水設備 等)	3	3(3)		
7.原子炉格納施設 (原子炉格納容器 等)	25	7(2)	14.緊急時対策所 (5号機緊急時対策所の基本設計方針)	1	0(0)		
		7(2)		1

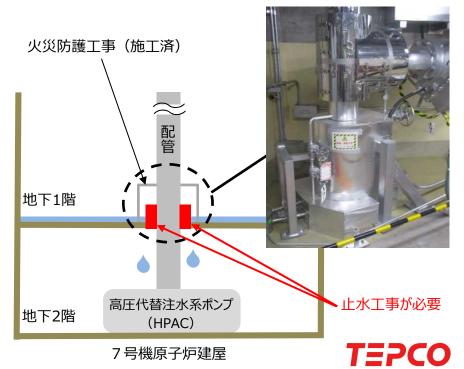
配管床貫通部

(火災防護工事のみ施工の状態)

- 工事未完了を踏まえた総点検の一環として、 配管貫通部に必要とされる機能と実際の工事 施工記録の整合性を確認。
- その中で、7号機原子炉建屋地下1階から地下2階高圧代替注水系ポンプ (HPAC)室に至る床貫通部 (1箇所)について、火災防護工事および止水工事を施工すべきところ、火災防護工事のみの施工となっていた。
- 原因については調査中。

公表日	事案
1	2021年1月27日 (お知らせ済)	6・7号機コントロール建屋のダンパー設置工事が未完了であることを確認
2	2021年2月15日 (お知らせ済) [※]	7号機原子炉建屋の火災感知器設置工事が未完了であることを確認
3	2021年2月26日	7号機原子炉建屋の配管床貫通部止水工事が未完了であることを確認

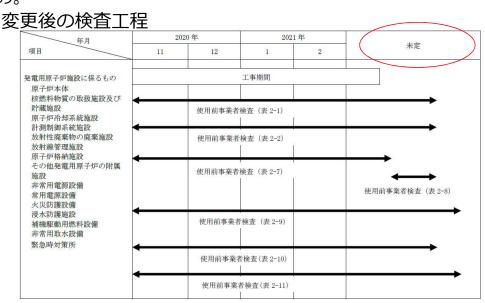
①使用前事業者検査に係る工事の工程

これまでは、設計及び工事計画認可申請補正書(2020年9月25日提出)の工事工程表に基づく内容を申請していたが、新規制基準に基づく安全対策工事において、一部の工事の未完了が確認されたことを受けて、同検査のスケジュールを再精査しているところ、現時点で当初の予定の見通しが立たなくなったことから、各検査の工程を以下の通り「未定」とするもの。

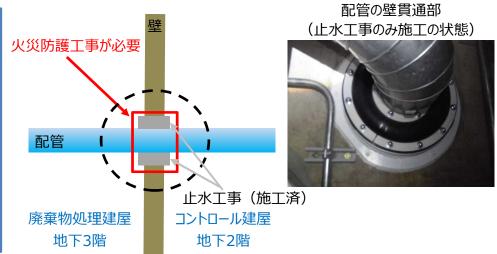
- 工事未完了を踏まえた総点検の一環として、 配管貫通部に必要とされる機能と、火災防護 工事の施工記録の整合性を確認。
- その中で、6・7号機廃棄物処理建屋地下3階の 東側壁面における貫通部(4箇所)について、 火災防護工事および止水工事を施工すべき ところ、止水工事のみの施工となっていた。

■ 工事未完了4件の共通点は、「変更が生じた際に設計側と工事側が連携した変更管理が十分でなかったために発生した」という点。詳細原因等については現在調査中。

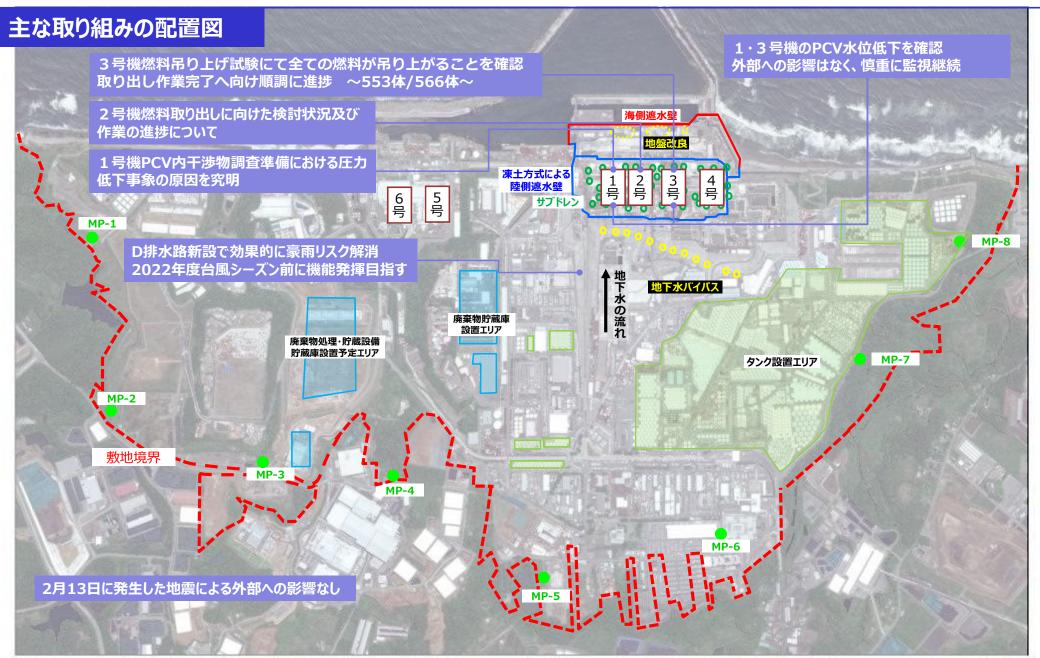
※モニタリングポスト(MP-1~MP-8)のデータ

敷地境界周辺の空間線量率を測定しているモニタリングポスト(MP)のデータ(10分値)は0.329µSv/h~1.226µSv/h(2021/1/27 ~ 2021/2/23)。 MP-2~MP-8については、空間線量率の変動をより正確に測定することを目的に、2012/2/10~4/18に、環境改善(森林の伐採、表土の除去、遮へい壁の設置)の工事を実施しました。 環境改善工事により、発電所敷地内と比較して、MP周辺の空間線量率だけが低くなっています。
