第234回「地域の会」定例会資料〔前回定例会以降の動き〕

7号機循環水系配管（A）の欠損原因について①

5号機フィルタベント基礎 建設残置物調査状況

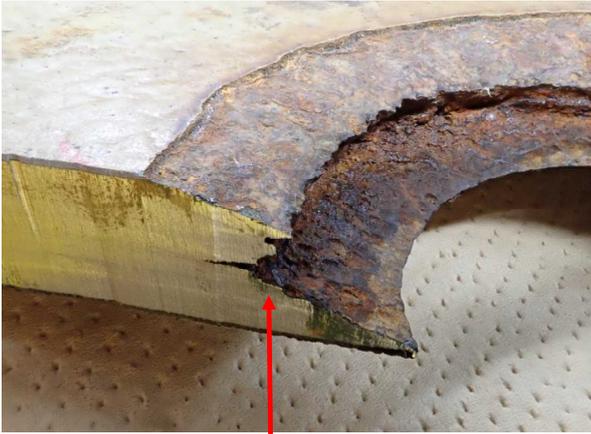
<欠損箇所（破断面）>

破断面も滑らかでなく、凹凸があることから、
腐食によるものと推定

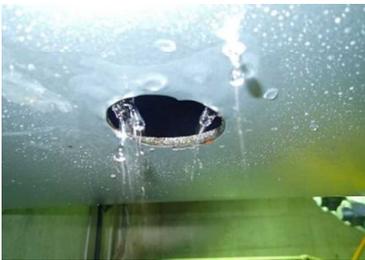
<★欠損箇所（配管外部より撮影：10/20）>

※欠損を確認した10月20日時点の
写真では外面塗膜裏部分に錆等は
見受けられないが、当日に詳細な
調査が出来ておらず、錆の付着に
ついて確認が出来ていない状況

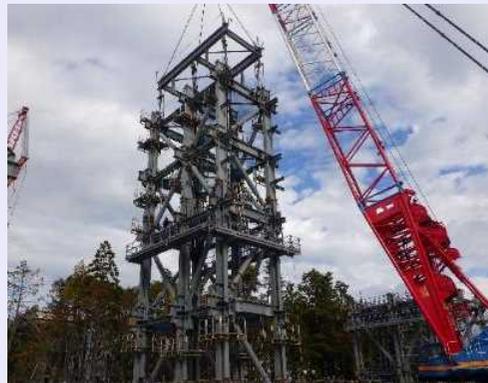
<鉄骨ユニット接合確認状況(2022年11月5日)>

建屋外では、構台設置工事を進めており、9月13日から、構台基礎の2層目（最終層）のコンクリート打設を実施しているところです。また、構外では、8月31日より構台の鉄骨の地組作業を進めており、1月中旬より組み立てた鉄骨を構内へ搬入し、組立作業を行う計画です。
