第265回「地域の会」定例会資料〔前回定例会以降の動き〕

柏崎刈羽原子力発電所 6 号機に係る試験使用の承認について

6号機における燃料装荷後の健全性確認について

これからの廃炉の取り組み2025
-廃炉中長期実行プラン別冊-

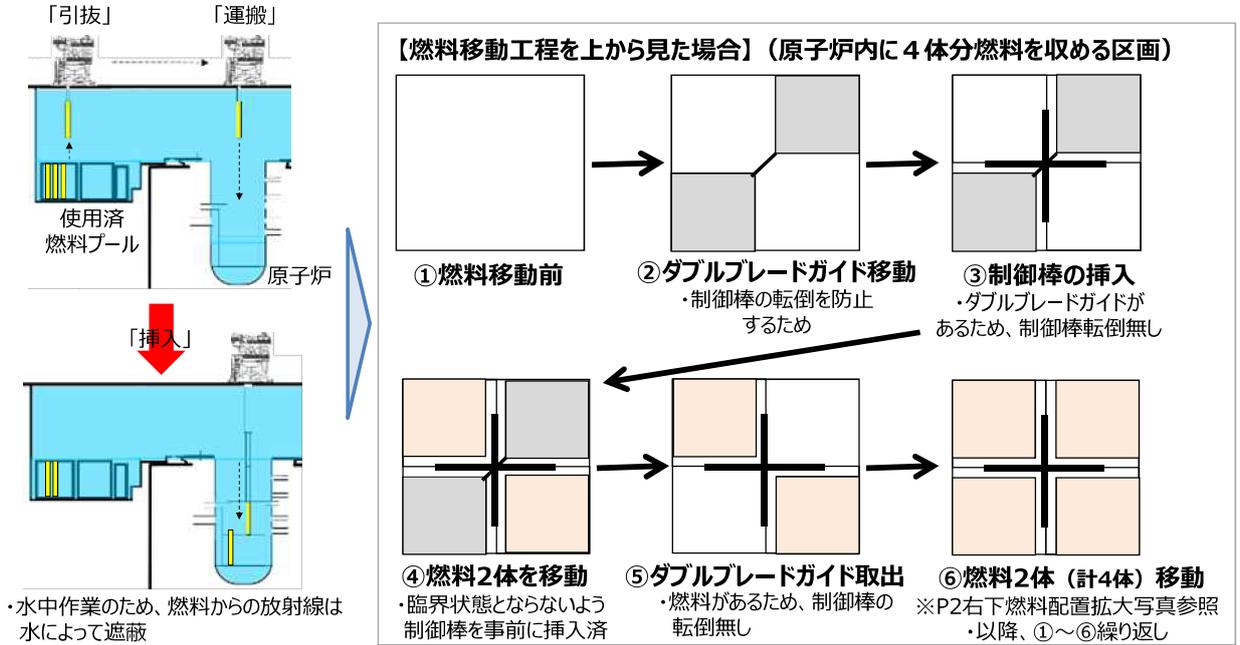
燃料装荷について（1）

- 燃料取替機を用いて燃料872体を使用済燃料プールから原子炉内に移動
- 燃料移動の際は、燃料からの放射線を水によって遮蔽したうえで、臨界状態にならないように対応するため、水中かつ原子炉内に制御棒をあらかじめ挿入した状態で行う
- 燃料移動中、仮に燃料取替機が停止したとしても、燃料を把持しつづける機能を有している

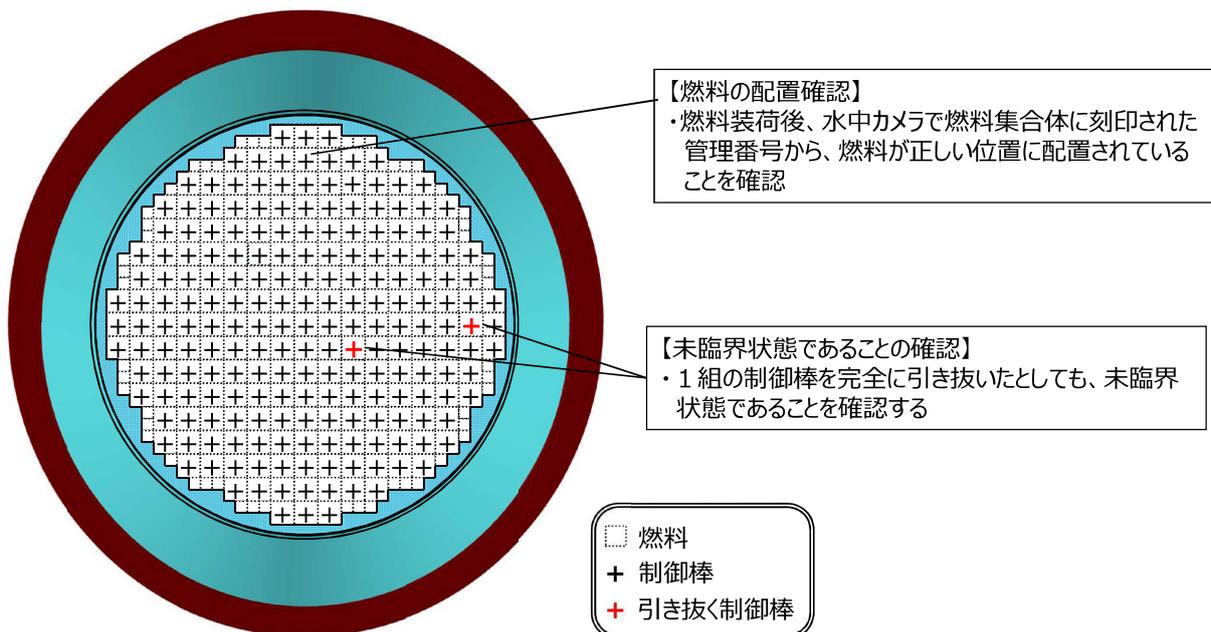
<原子炉(上から見た図)>

① 燃料装荷後の燃料配置確認・未臨界状態の確認

- 燃料装荷後、すべての燃料が正しい位置に配置されたことを確認
- 制御棒1組(2本)を完全に引き抜いた状態であっても未臨界状態※であることを確認

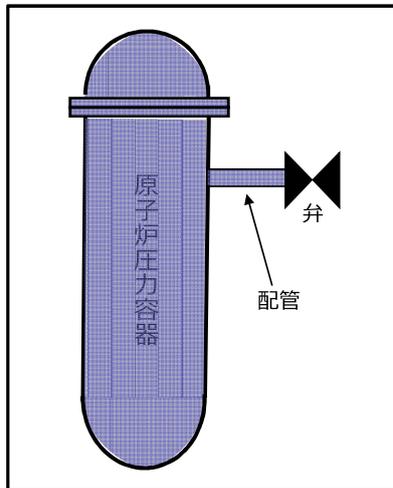
② 原子炉圧力容器漏えい確認

- 原子炉圧力容器の蓋を閉じ、圧力容器・配管への水張り
- 圧力容器を通常運転圧力以上まで加圧し、そのまま4時間以上その圧力を保持
- 圧力保持後に、原子炉圧力容器や配管・弁などから水の漏えいがないことを目視により確認

確認する配管の例
主蒸気配管

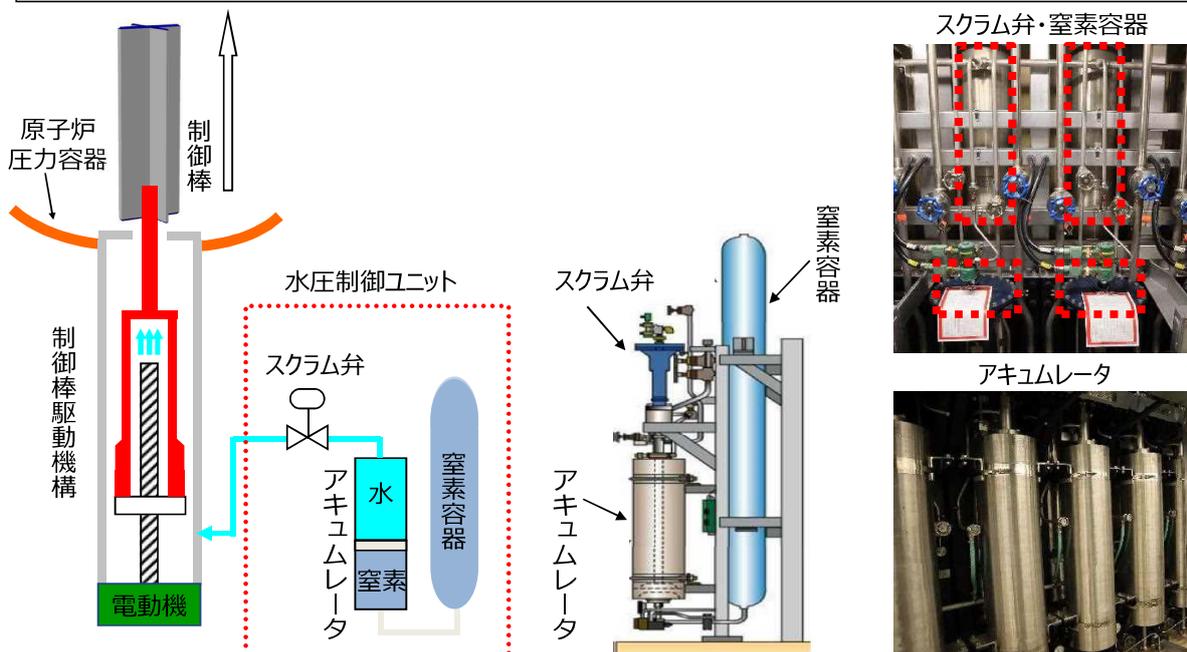
③ 制御棒駆動機構の機能確認

- 制御棒1組（2本）を全て引き抜いた状態とする
- 引き抜いた制御棒を水圧で急速に挿入し、原子炉緊急停止（スクラム）機能を確認
- 205本ある全ての制御棒について実施

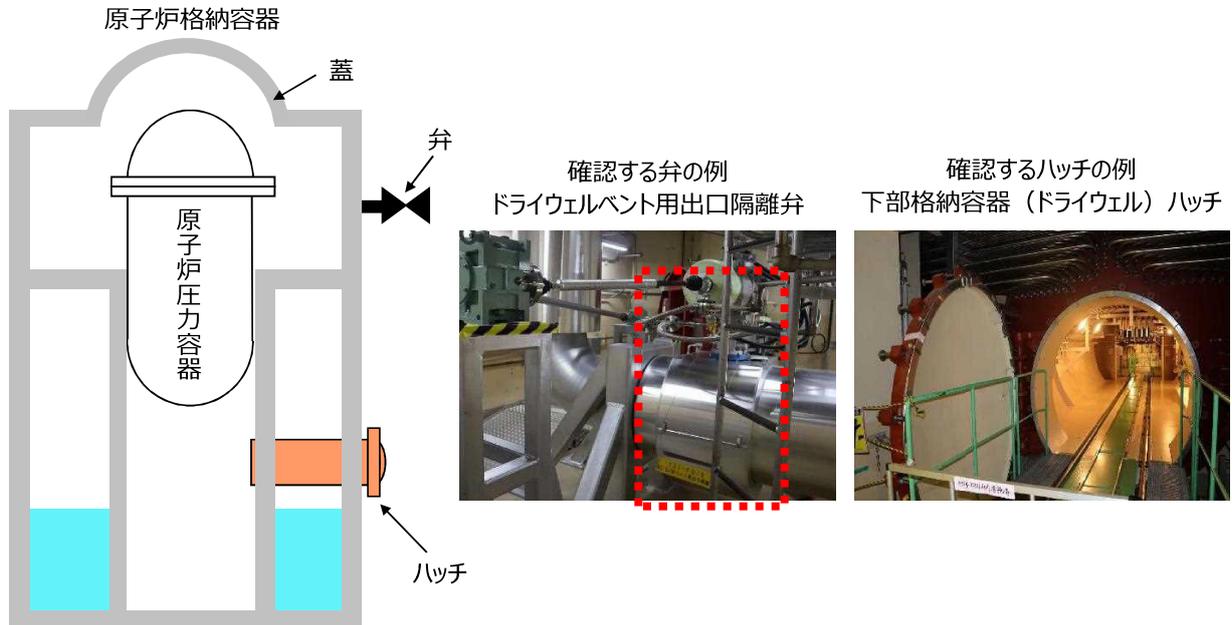
④ 原子炉格納容器漏えい率確認

- 制御棒駆動機構の機能確認後、格納容器の蓋や弁・ハッチを閉じ、窒素ガスを充填し加圧
- 温度・圧力が安定した後、格納容器から漏れ出る1日当たりの窒素ガスの漏えい率を測定
- 測定した漏えい率が判定基準以下であることを確認

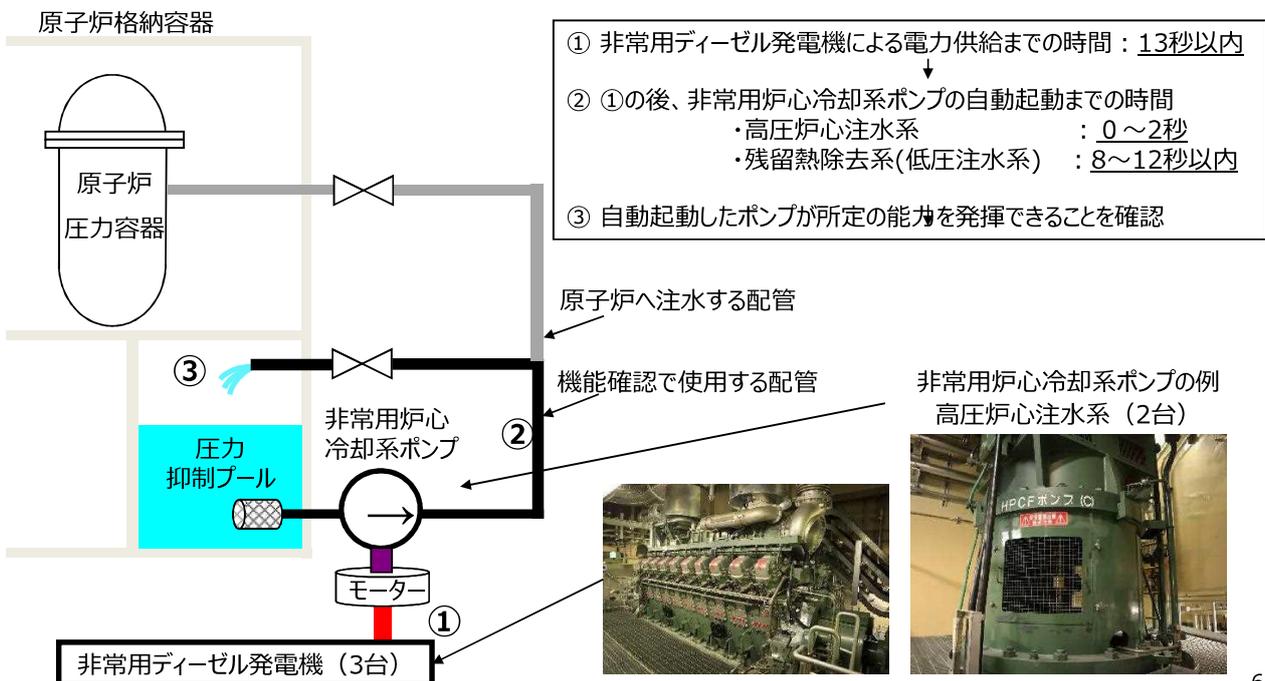
⑤ 非常用ディーゼル発電機および非常用炉心冷却系機能確認

- 原子炉格納容器の漏えい率確認後、非常用ディーゼル発電機および非常用炉心冷却系が所定の時間内に自動起動が完了することを確認
- また、自動起動したポンプが所定の能力を発揮できることを確認

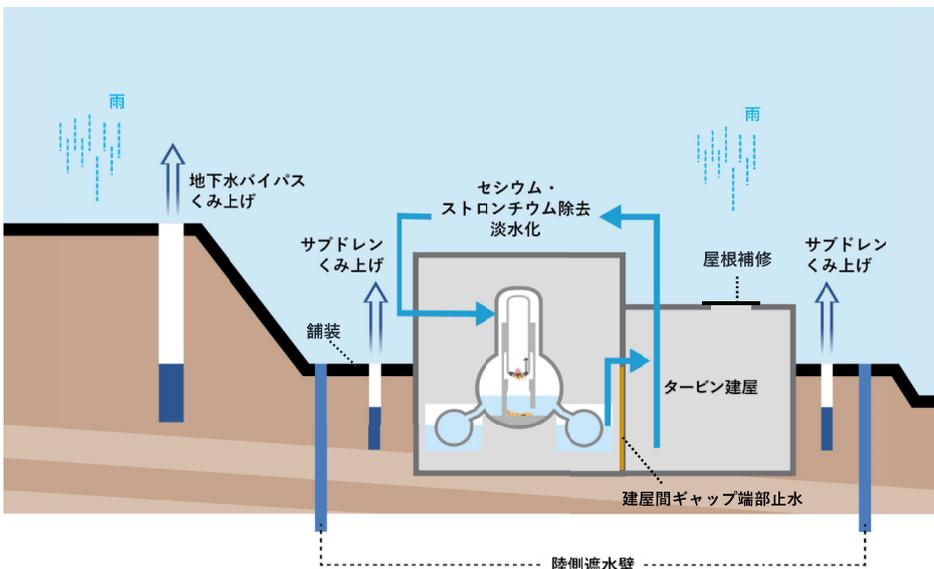
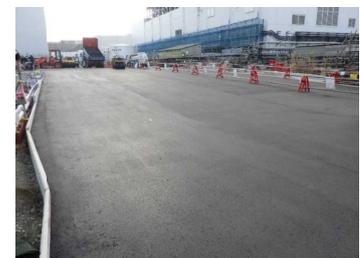
現在は、地下水バイパス／サブドレン／陸側遮水壁の維持管理運転を継続し、建屋周辺の地下水を低位で安定的に管理しています。また、雨水浸透防止対策として、「**陸側遮水壁内側の敷地舗装**」および「**建屋屋根破損部の補修**」、「**建屋間ギャップ止水**」を実施しています。

4号機原子炉建屋山側 敷地舗装

3号機タービン建屋 損傷部補修

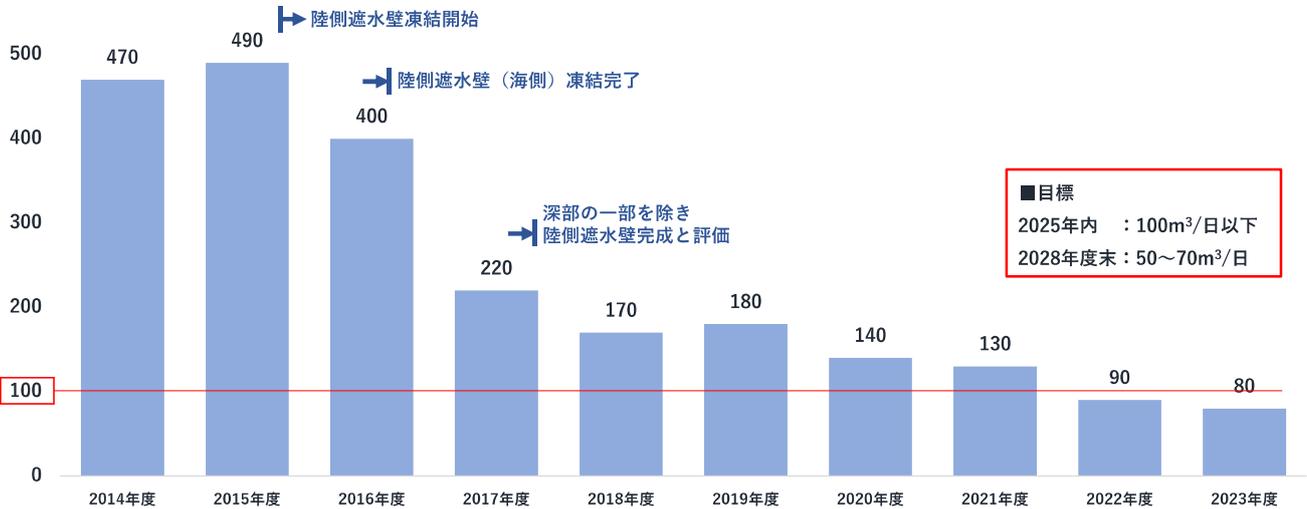
1日あたりの平均汚染水発生量 (m³/日)

平均的な降雨に対して、**2025年以内に汚染水発生量を100m³/日以下**に抑制するマイルストーンを、2023年度に前倒して達成しました。

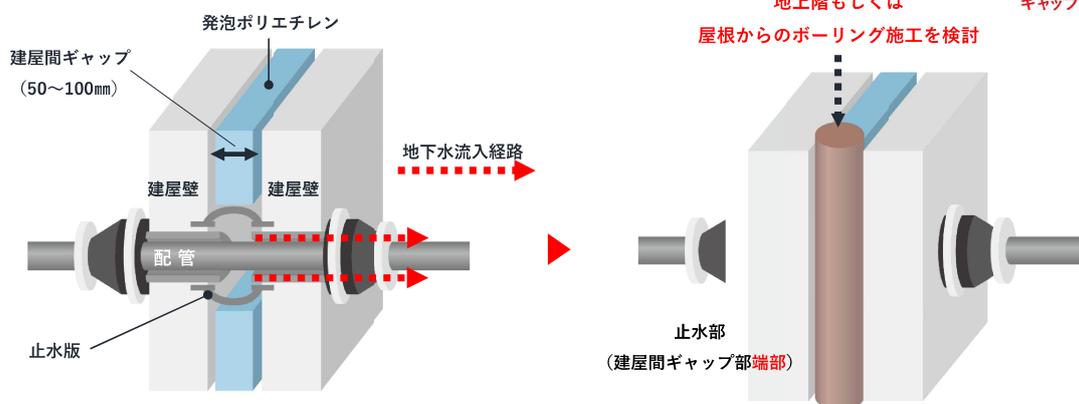
■建屋間ギャップ部端部止水イメージ

汚染水発生量の抑制施策 [建屋間ギャップ止水]

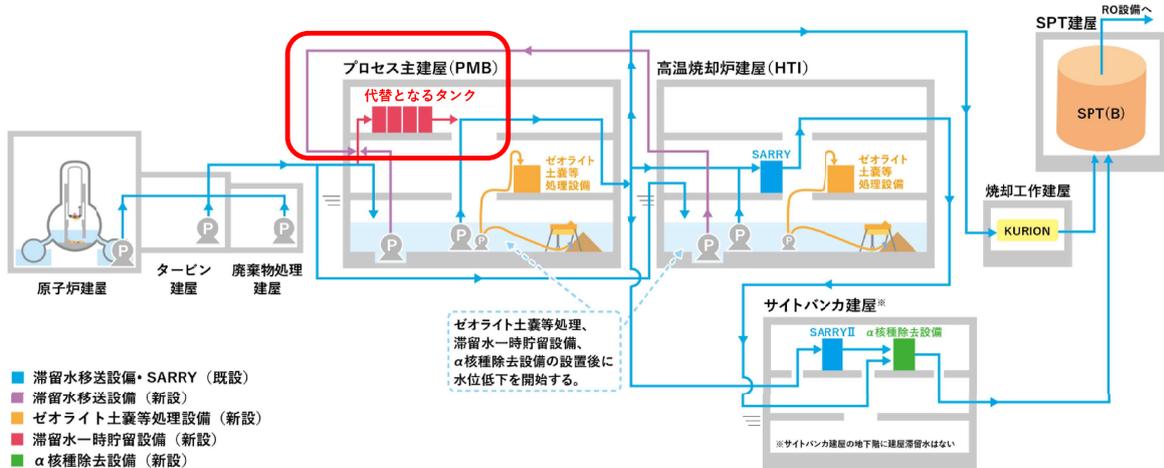
「プロセス主建屋」および「高温焼却炉建屋」の2つの建屋は、汚染水を「セシウム吸着装置」で処理する前に一時的に溜める目的で使用しており、2つの建屋の床面を露出するために「代替となるタンク」をプロセス主建屋に設置します。

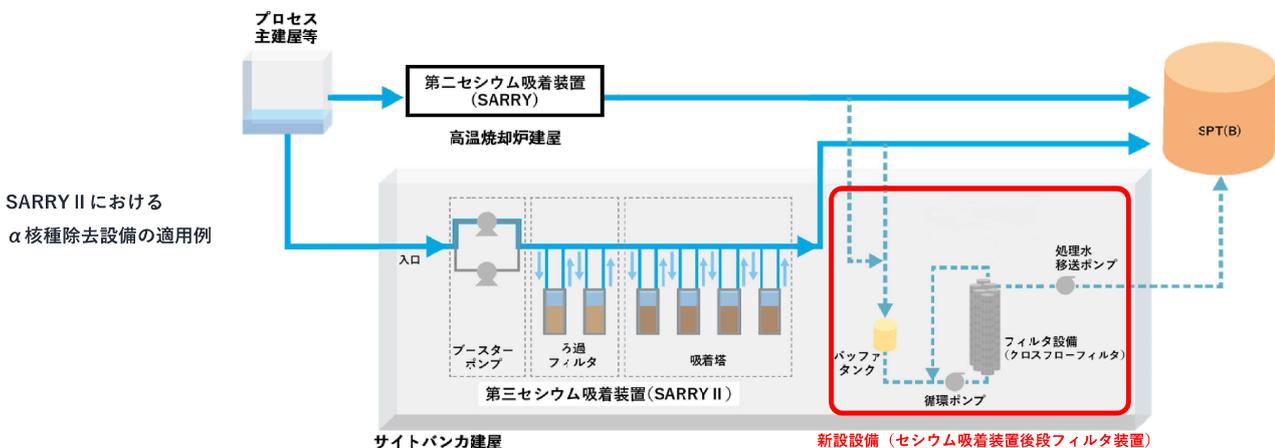
比較的高濃度の「α核種」を有する原子炉建屋等の滞留水に対して、今後の「α核種」の汚染拡大リスクの最小化を図るために新たにフィルタ設備を設置する予定です。なお、α核種の分離・除去のための具体的な運用方法を検討することが課題です。

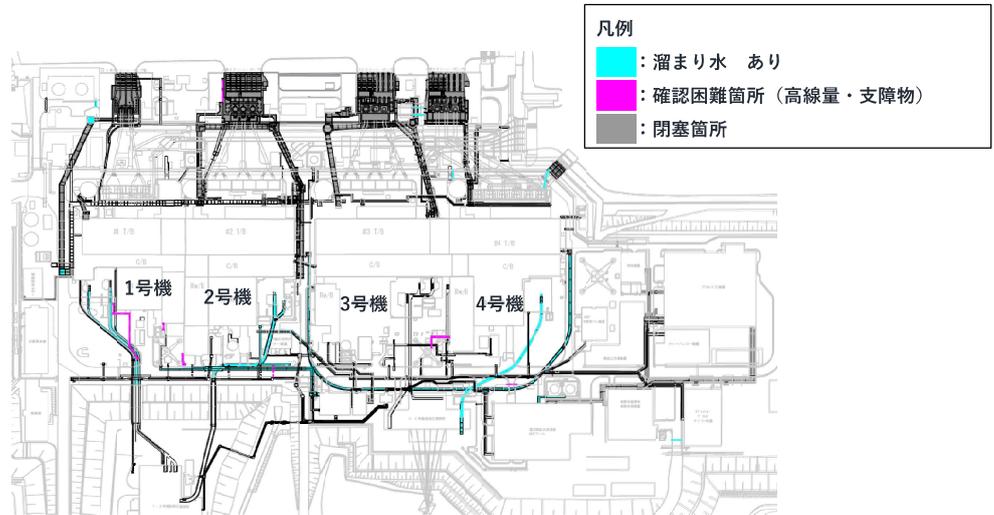
1~4号機周辺の滞留水がある
もしくは
過去に滞留水があった建屋に
接続しているトレンチなど
(平面図)

福島第一原子力発電所構内の溜まり水の除去として、「**建屋周辺トレンチの調査**」「**溜まり水の除去**」を進めております。

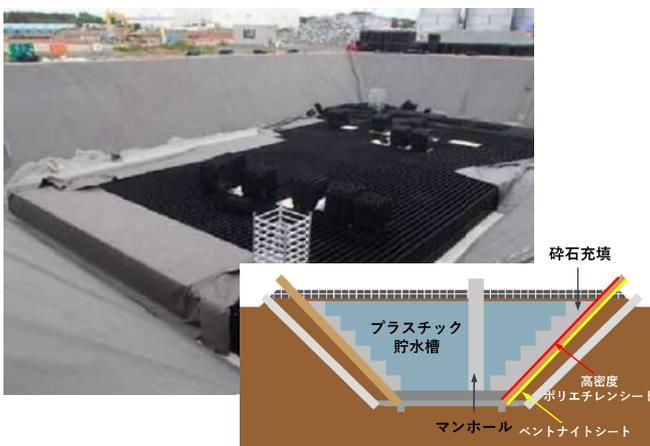
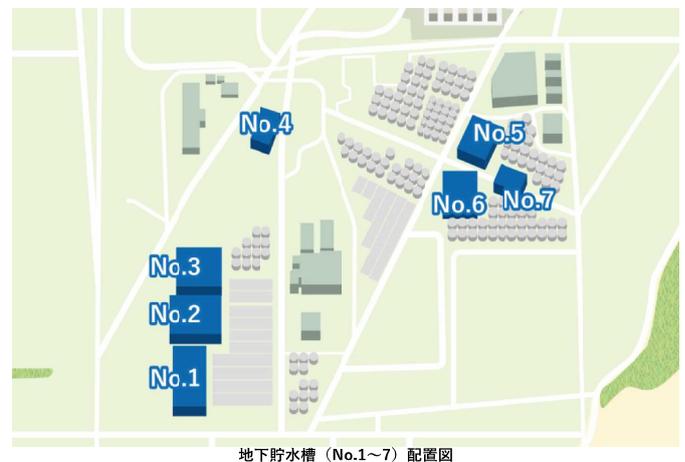
地下貯水槽 (No.1~7) 配置図

震災後、「**汚染水を貯留した地下貯水槽**」については、**ダストが拡散しないような解体方法**を検討した上で**撤去**する予定です。
なお、地下貯水槽を解体する際に発生する汚染廃棄物の減容や保管対策に課題があります。

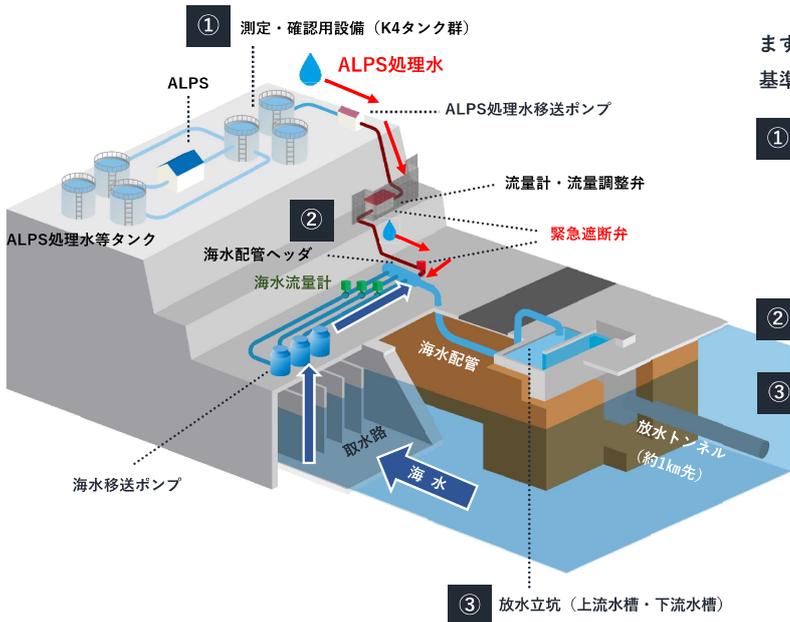
ALPS処理水の海洋放出の流れ

まず、汚染水からトリチウム以外の放射性物質をALPS等で、国の規制基準値を確実に下回るまで除去します。

① 測定・確認用設備（K4タンク群）にて、上記の水を「受け入れ」タンク群内でかく拌循環して水を均一化した上で「測定」します。**放射性物質の放出基準である告示濃度比総和1未満（トリチウムを除く）を「確認」**した後、ALPS処理水を移送ポンプで送ります

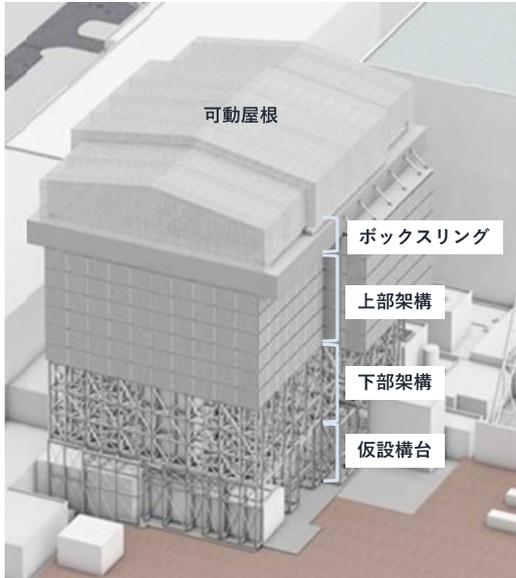
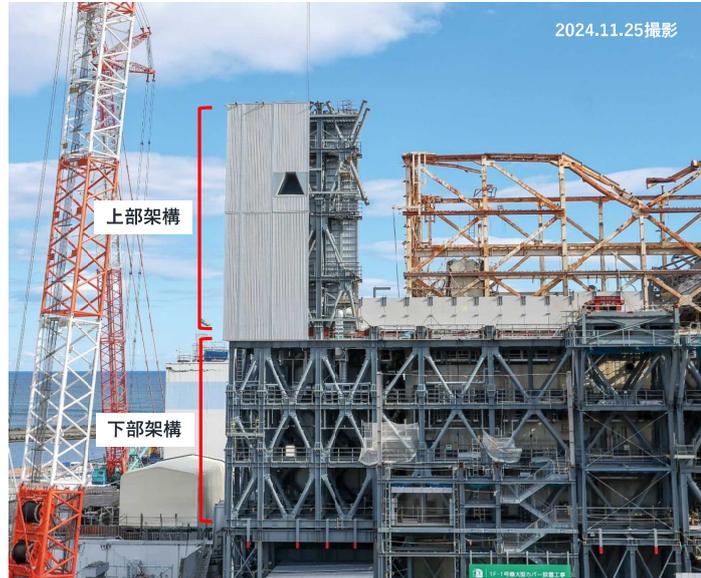
大型カバーは、下段に「仮設構台」を設置し、その上に「下部架構」^{*}「上部架構」「ボックスリング」、最上部に「可動屋根」を設置する構造となっています。「下部架構」の設置が完了（2024年11月）し、現在は「上部架構」の設置作業を進めています。

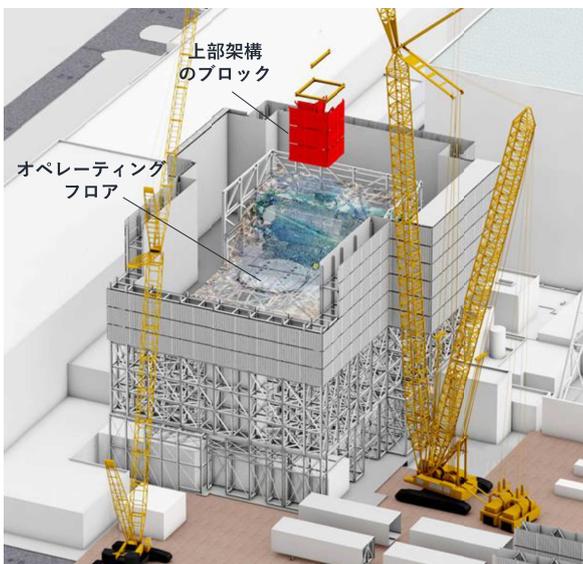
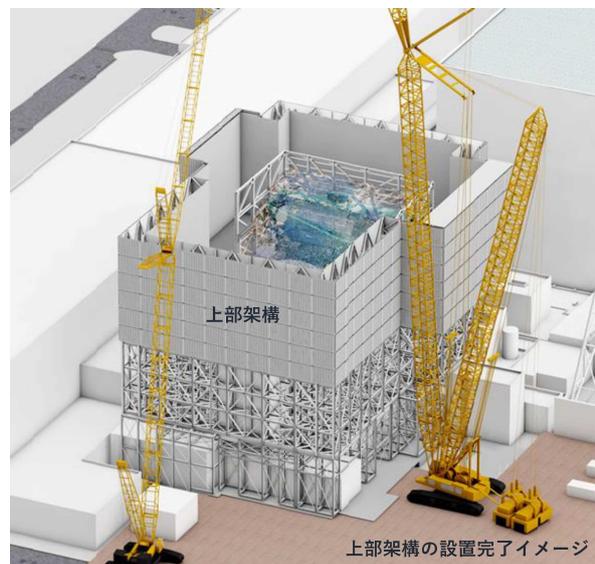
「上部架構」は、オペレーティングフロアより上部の架構であり、高さは約21mとなっています。全12ブロックに分割した鉄骨を構外の作業場から輸送し、大型クレーンにより揚重し、設置します。

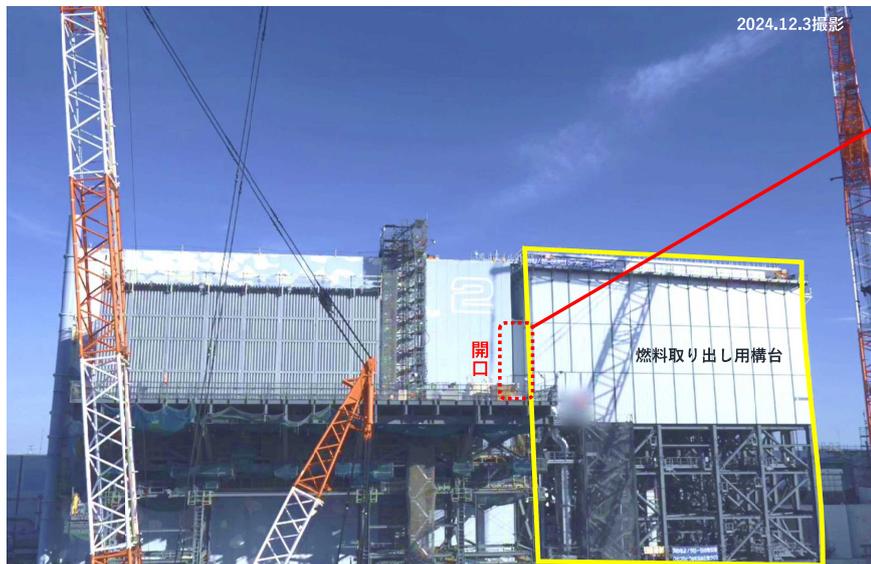
2024年6月、「燃料取り出し用構台」全ての鉄骨組み立てが完了しました。12月に燃料取扱設備を原子炉建屋と燃料取り出し用構台の間を移動させるための**開口**を設けました。2025年3月に、燃料取扱設備を移動させる際のレールを支持する「**ランウェイガード**」の**設置作業**が完了しました。現在は燃料取扱設備設置の準備を進めています。

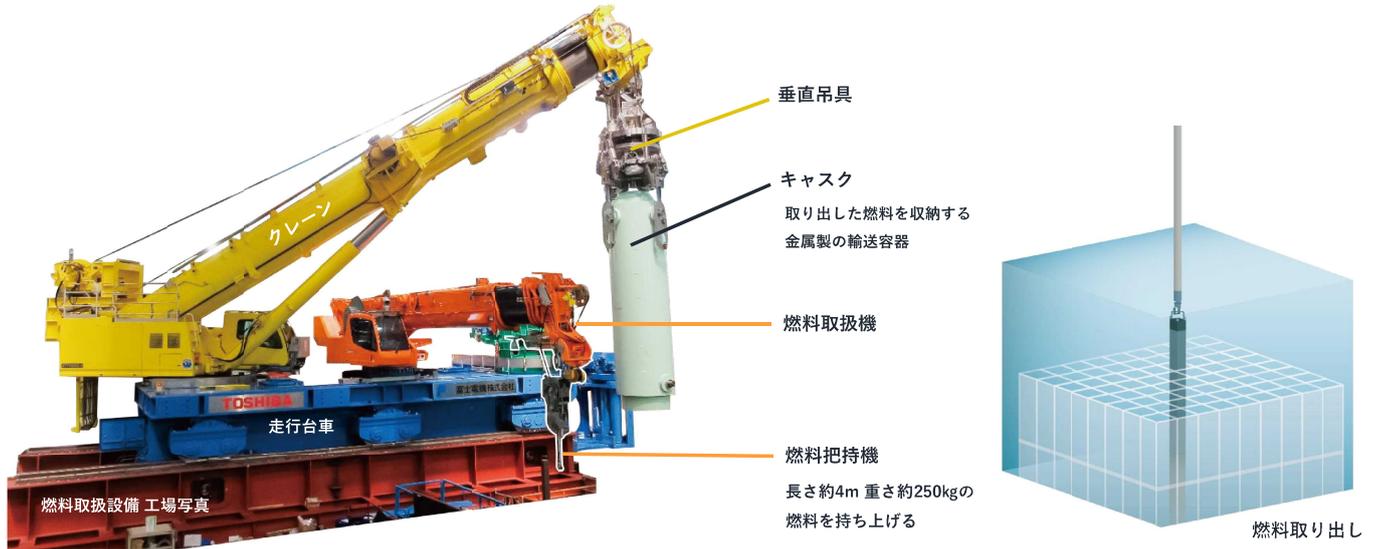
「燃料取扱設備」は、使用済燃料プールの中の燃料を把持して、輸送容器へ収納する「燃料取扱機」と、輸送容器を把持し、垂直に吊り上げて移動する「クレーン」により構成されており、遠隔で操作します。現在は、工場での組立が完了し、設備を構成する各々の機器について試運転を行っています。試運転完了後、海上輸送する計画です。

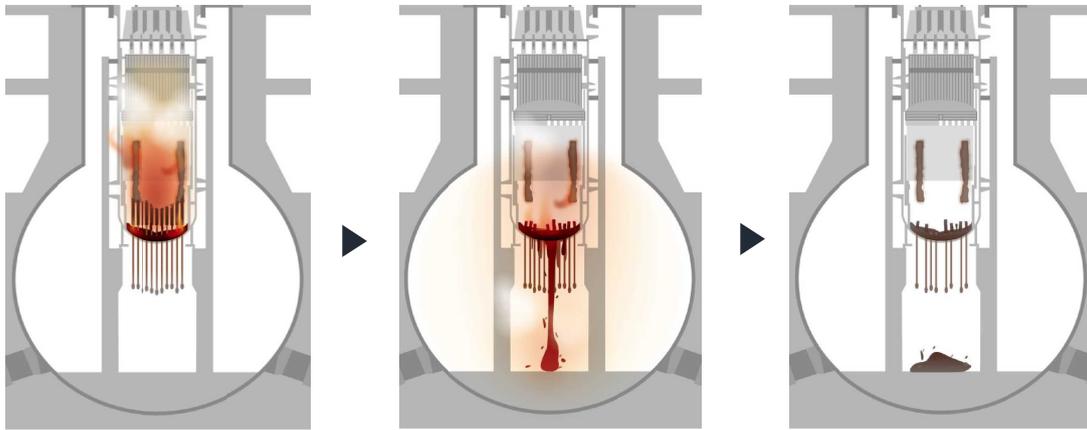
燃料デブリとは

事故当時、1～3号機は稼働中だったため炉心に燃料が格納されていました。事故発生後、非常用電源が失われたことで炉心を冷やすことができなくなり、この燃料が過熱、燃料と燃料を覆っていた金属の被覆管などが溶融しました。その溶融した燃料等が冷えて固まったものが燃料デブリです。

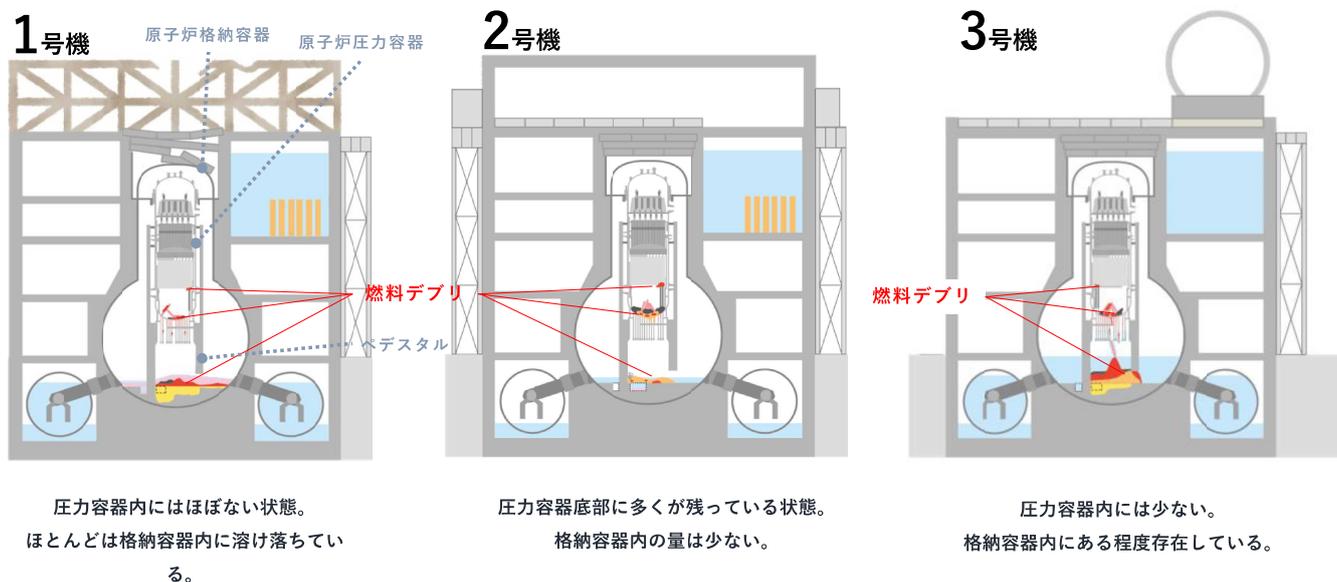
1~3号機の燃料デブリ分布の推定

現在に至るまで、様々な調査と事故分析を行っており、それらの結果から「各号機における燃料デブリの分布」を推定しています。

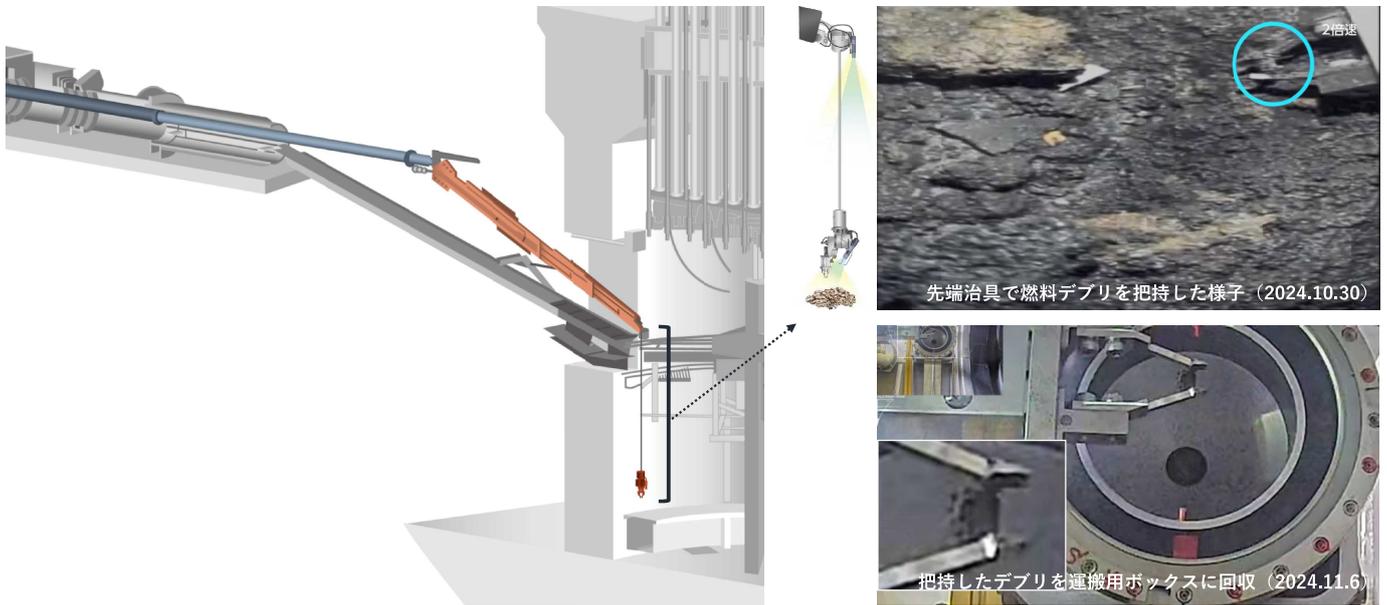
「テレスコ式取り出し装置」による燃料デブリ試験的取り出しの成功

2024年10月30日、ペDESTAL内に入進させたテレスコ式装置の先端治具を吊り降ろし「燃料デブリ」を^{はじめ}把持しました。その後、採取した「燃料デブリ」を「建屋内運搬容器」に収納し、今回の「試験的取り出し」を完了しました（11月7日）。

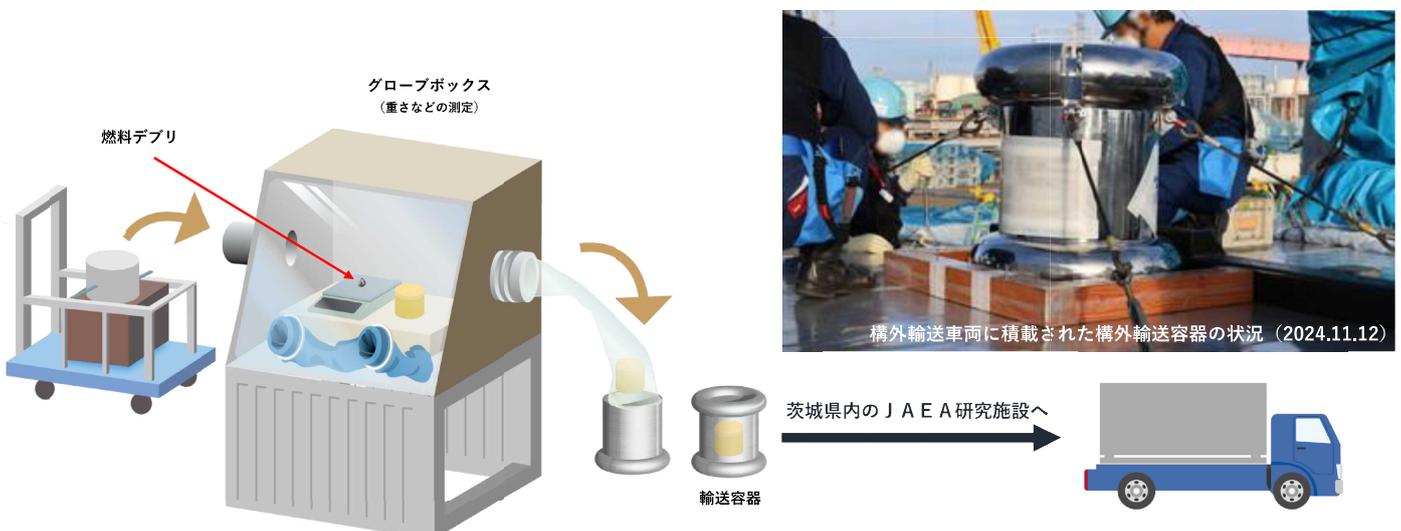
燃料デブリの輸送

試験的に取り出した燃料デブリは、グローブボックス内で重さなどの測定を行った後、構外輸送容器へ収納し、茨城県内のJAEA研究施設へ輸送しました。燃料デブリの性状分析を実施し、その分析結果について今後の「燃料デブリ取り出し工法」や「安全対策」「保管方法」などの検討に活用します。

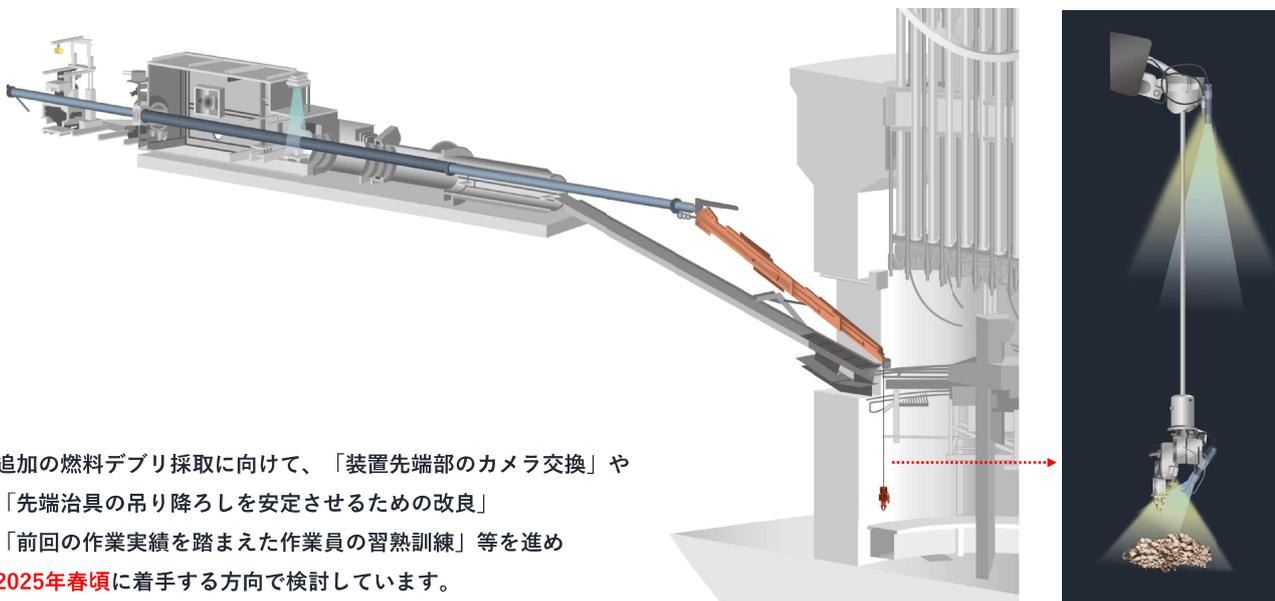
燃料デブリは**多様な性状や分布**が想定されます。分析する**サンプル数を増やし**、知見の拡充を図るため、**追加の燃料デブリ採取**を実施する予定です。採取は、**現在も原子炉建屋内に設置**されている「**テレスコ式取り出し装置**」を使用する方針です。

追加の燃料デブリ採取に向けて、「装置先端部のカメラ交換」や
「先端治具の吊り降ろしを安定させるための改良」
「前回の作業実績を踏まえた作業員の習熟訓練」等を進め
2025年春頃に着手する方向で検討しています。

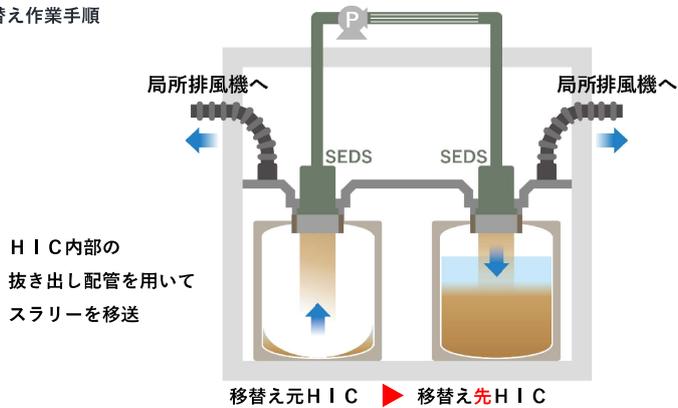
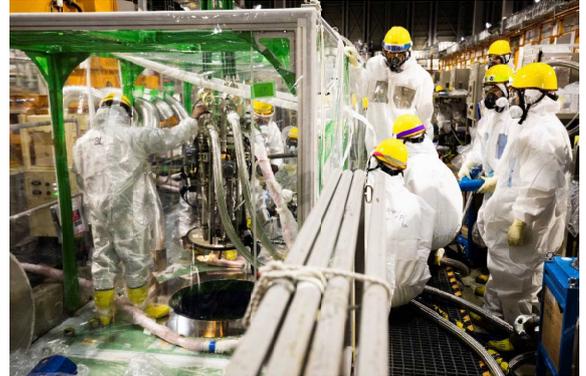
■移替え作業手順

静置状態では漏えいリスクはないものの、スラリーの放射線影響を考慮し、万一落下した場合に健全性が確認できないHICについてはスラリー安定化処理設備の運用開始までにスラリーの移替えを実施します。

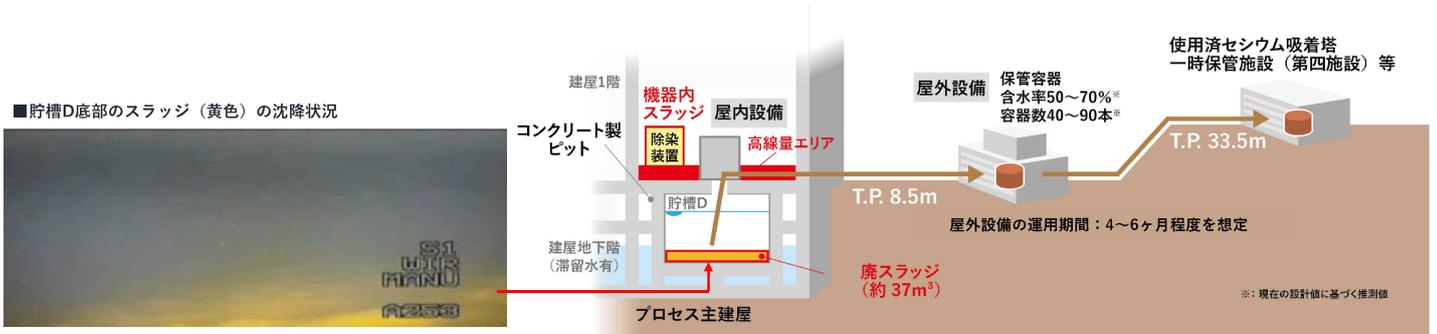
運転中に発生した「**高濃度スラッジ**」は「プロセス主建屋」内の「**造粒固化体貯槽**」に保管しています。

プロセス主建屋は**海拔8.5m盤**に位置しているため、**津波の影響を受けないよう「高濃度スラッジ」を高台（海拔33.5m盤）に移送する計画**です。
