第275回「地域の会」定例会資料〔前回定例会以降の動き〕

柏崎刈羽原子力発電所 6号機の起動工程について

東京電力ホールディングス（株）福島第一原子力発電所の廃止措置等に向けた中長期ロードマップ進捗状況（概要版）

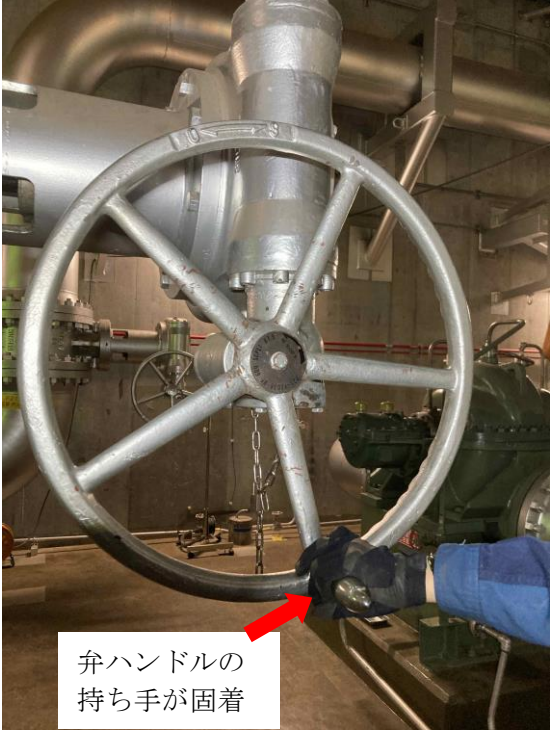
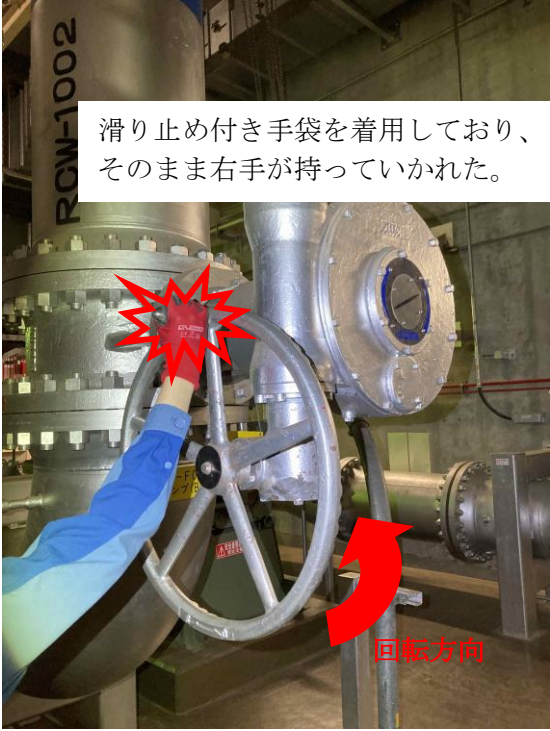
<p>号機</p>	<p>5号機</p>	
<p>件名</p>	<p>海水熱交換器建屋（非管理区域）におけるけが人の発生について</p>	
<p>不適合の概要</p>	<p>2026年4月8日午前10時09分頃、5号機海水熱交換器建屋（非管理区域）において、当社社員が、原子炉補機冷却水系ポンプの弁を操作する際、ハンドルの持ち手が固着し、回らなかったため、ハンドルの回転に右手を持っていかれ、右手中指を負傷しました。 そのため、午前10時42分に業務車にて医療機関へ搬送しました。</p> <div style="display: flex; justify-content: space-around;">

</div>	
<p>安全上の重要度／損傷の程度</p>	<p><安全上の重要度> 安全上重要な機器等 / <u>その他</u></p>	<p><損傷の程度> <input type="checkbox"/> 法令報告要 <input checked="" type="checkbox"/> 法令報告不要 <input type="checkbox"/> 調査・検討中</p>
<p>対応状況</p>	<p>医療機関での診察の結果、「右中指挫創・右中指PIP関節尺側*側副靭帯断裂」と診断されました。 ※右中指第二関節の小指側 今回の事例を踏まえ、発電所関係者に周知し注意喚起を行うとともに、再発防止に努めてまいります。</p>

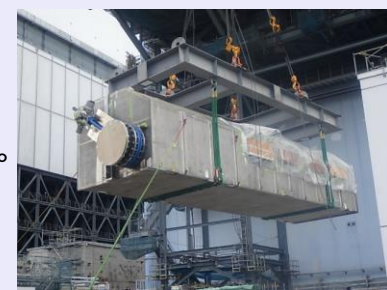
2号機原子炉建屋内に搬入

エンクロージャ内の結露対策として、防水性を高めるためコーキング処理を実施しました。コーキング処理後に改めて検証試験を行い、防水対策の有効性を確認しました。これによりJAEA楯葉遠隔技術開発センターでのすべての性能確認が完了したことから、ロボットアームを2026年4月7日に同センターから福島第一原子力発電所構内の保管場所に搬送し、4月21日より2号機原子炉建屋への搬入作業を開始しました。

3～4か月かけて装置の据付作業を行い、PCV内部調査・デブリ採取の着手は、2026年夏頃の予定です。

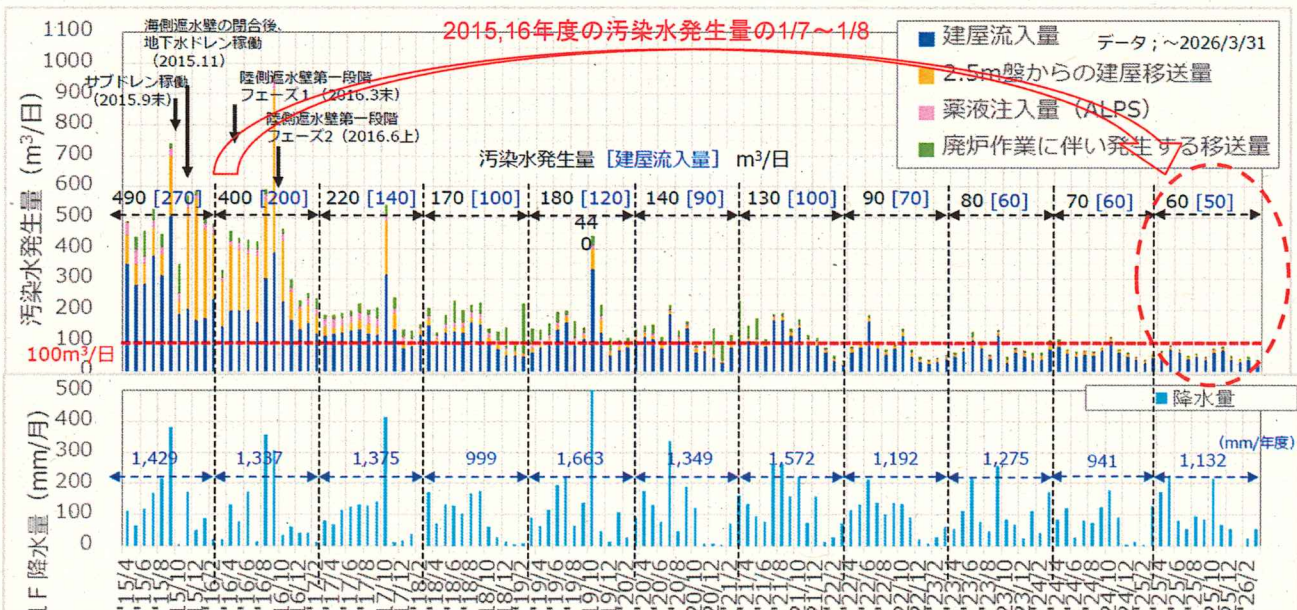
1-3. 汚染水発生量の推移

- 重層的な汚染水対策の進捗に伴い、汚染水発生量は年々低減してきている。
- 2025年度は、汚染水発生量：約60m³/日、降雨量：1,132mmであり、平均的な降雨量（約1,470mm）と比較すると約350mm少ないが、平均的な降雨量相当だったとしても、汚染水発生量は約70m³/日程度と評価される。

注) 2017.1までの汚染水発生量(貯蔵量増加量)は、建屋滞留水増減量(集中ラド含む)と各タンク貯蔵増減量より算出しており、気温変動の影響が大きい。2017.2以降は上表の凡例に示す発生量の内訳を積み上げて算出する方法に見直ししている。よって、2017.1までの発生量の内訳は参考値である。

重層的な汚染水対策の進捗に伴い汚染水発生量は年々減少してきており、2025年度の汚染水発生量は約60m³/日となりました。降雨量は1,132mmであり、平均的な降雨(約1,470mm)だったと仮定しても、汚染水発生量は約70m³/日と評価しています。

この結果、2025年度実績において、「2028年度までに平均的な降雨に対して汚染水発生量を50～70m³/日程度に抑制する」を3年前倒しで達成したことを確認しました。建屋間ギャップ端部の止水の進捗により、3号機の建屋流入量は、約10m³/日程度の低下も確認しています。

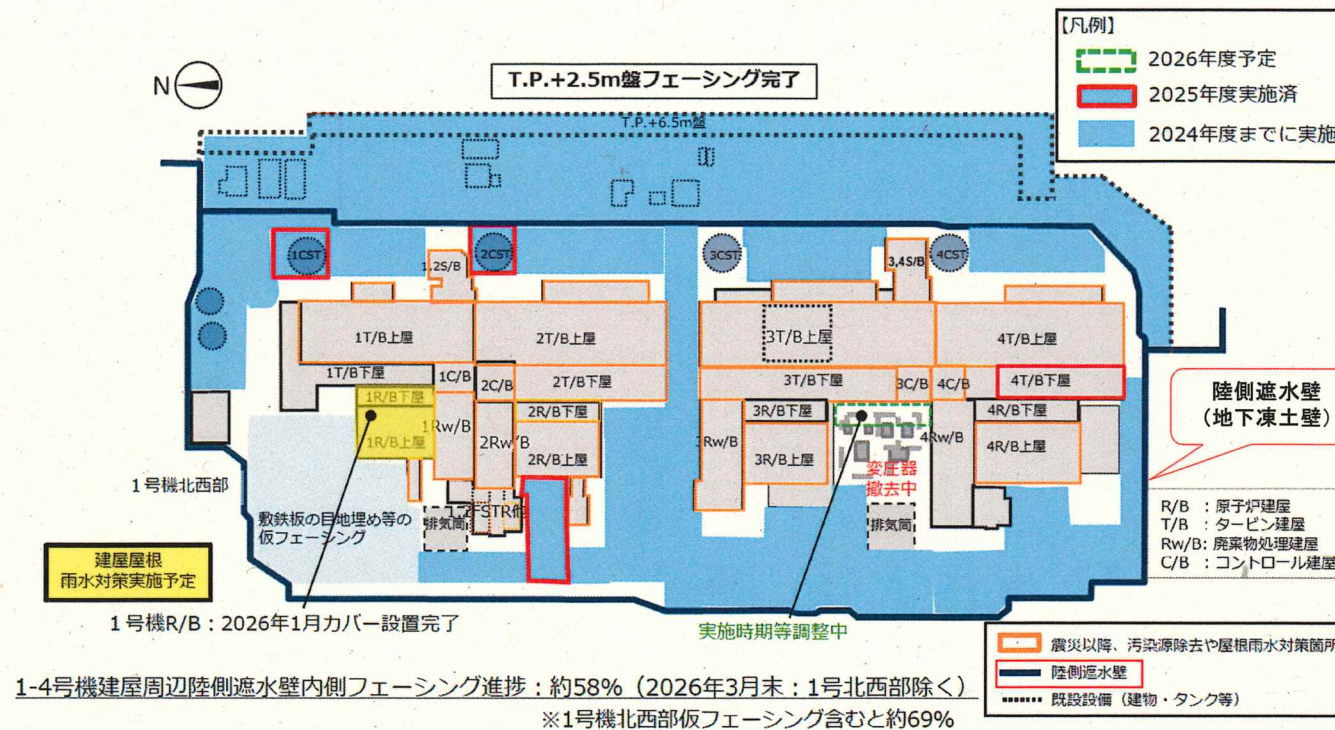
3-1.1 - 4号機フェーシングの進捗状況

- 1-4号機建屋周辺のフェーシングは、2号機R/B西側エリア及び1・2号機海側のエリアを実施した。
- 2026年度は、3号機R/B南側エリアで変圧器撤去後にフェーシングを計画中(実施時期等調整中)
- 建屋屋根がれき撤去に関しては、4号T/B下屋が完了(海側アクセスで取り切れない範囲は、今後山側から撤去を検討(3/4号機排気筒撤去後を予定。それまでは、集中RW/Bエリアの屋根を清掃予定))

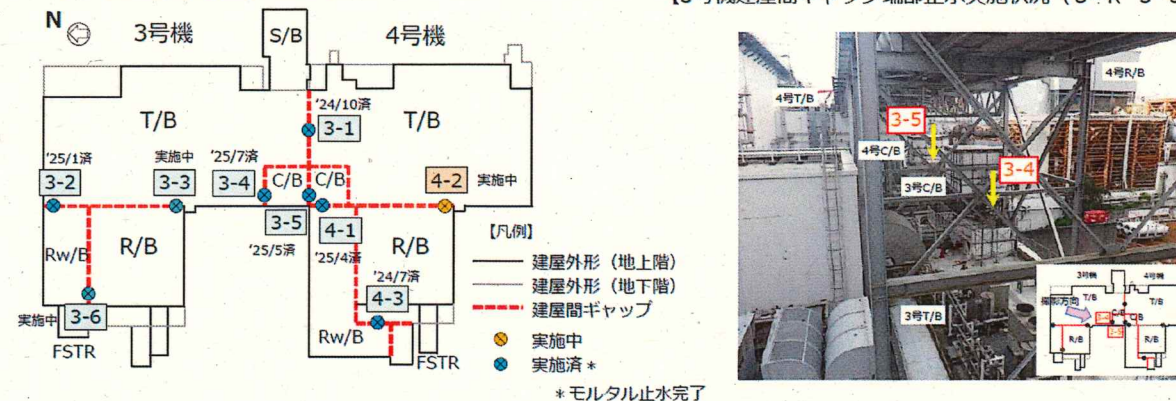
【3号機建屋間ギャップ端部止水実施状況(3-4、3-5)】

- 3号機：全6箇所のうち、4箇所完了。残り2箇所は、2026年2月止水(モルタル充填)完了(ホリタジンは品質確保のために冬季を避けて2026年4月以降充填予定)
- 4号機：全3箇所のうち、2箇所完了(3号機工事と合わせて実施)。残り1箇所について実施中。
- 1, 2号機：2026年度より着手し、2028年度内を目途に実施予定
