柏崎刈羽原子力発電所 1号機タービン建屋における火災に関する  
原因と対策について

平成 20 年 7 月 7 日  
東京電力株式会社  
柏崎刈羽原子力発電所

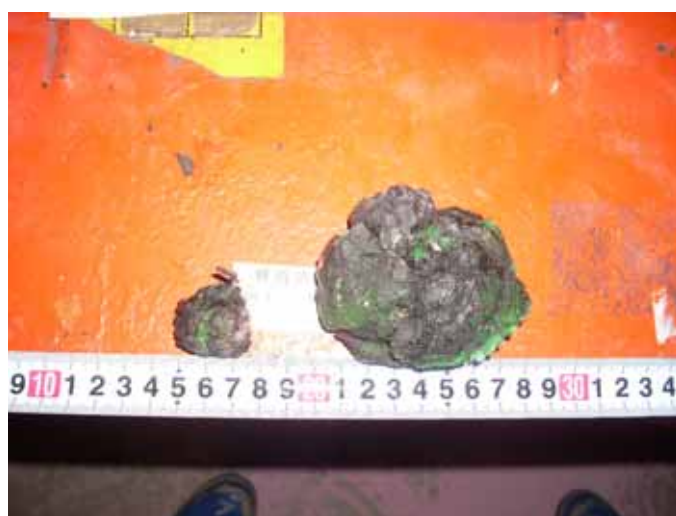
調査の結果、今回の事象の原因は、協力企業作業員が、工場において現場で使用する予定の養生テープ（1巻）を、当該電気乾燥器内に入れて出荷し、現地作業前には電気乾燥器内から取り出す予定だったものの、作業前の電気乾燥器の内部確認が不十分であったため、当該養生テープが残置されていたことに気付かずに乾燥作業を開始してしまい、当該養生テープが加熱され、発煙・発火したものと推定しております。

発煙・発火した養生テープ

- ・ 電気乾燥器の電源投入前に、乾燥器の内部確認を実施するよう、点検表に追記し、確実にチェックする。
- ・ 電気乾燥器に異物混入防止の注意喚起表示を行う。

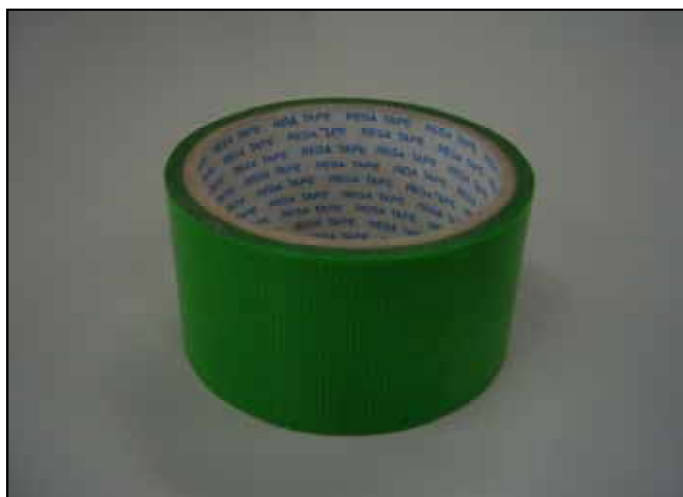
養生テープ(当該類似品)
