号機	6号機	
件名	タービン建屋1階空気抽出器室における蛍光灯からの発火について（続報）	
不適合の概要	<p>（発生状況）</p> <p>平成25年7月29日午後6時49分頃、定期検査中の6号機タービン建屋1階空気抽出器室*¹において、パトロール中の当社社員が蛍光灯からの発火を発見しました。このため、速やかに消防署へ連絡をするとともに、現場では、初期消火の為に消火器を準備しましたが、その間に火が消えていることを確認しました。</p> <p>消防署による現場確認の結果、午後7時54分に鎮火確認、午後9時10分に火災と判定されました。焼損については、蛍光灯の器具のみであり、周囲への延焼はありません。</p> <p>なお、けが人はおらず、外部への放射能の影響はありませんでした。 (平成25年7月29日お知らせ済)</p> <p>当該蛍光灯の分解点検を実施したところ、蛍光灯の安定器*²が火元であると推定しております。</p> <p>* 1 空気抽出器室 プラント運転中に、タービンを駆動した蒸気を水に戻す復水器を真空に保つための機器が設置されている部屋</p> <p>* 2 安定器 蛍光灯が点灯する際に高い電圧を発生させることと、点灯後は蛍光管に流れる電流を制限して安定した動作をさせるためのもの</p>	
安全上の重要度／損傷の程度	<p><安全上の重要度></p> <p>安全上重要な機器等 / (その他設備)</p>	<p><損傷の程度></p> <p><input type="checkbox"/> 法令報告要 <input checked="" type="checkbox"/> 法令報告不要 <input type="checkbox"/> 調査・検討中</p>
対応状況	安定器から発火した詳細の原因について、今後、調査を実施してまいります。

6号機 タービン建屋1階SJAE室における発火について

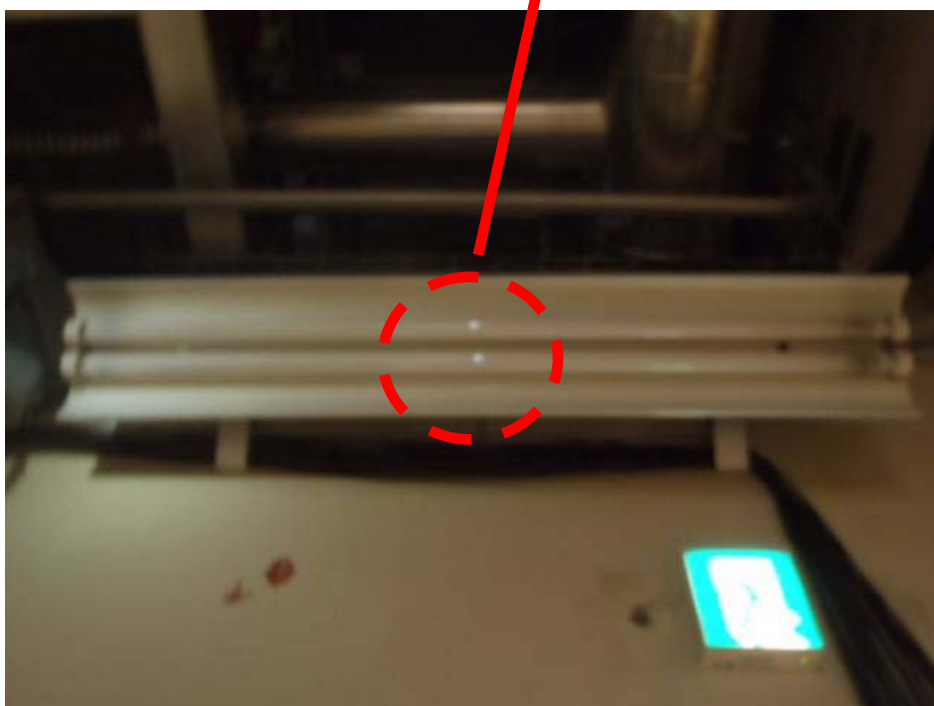
発火のあった蛍光灯
