柏崎刈羽原子力発電所 1号機の原子炉自動停止の調査結果について

平成 16 年 7 月 15 日
東京電力株式会社

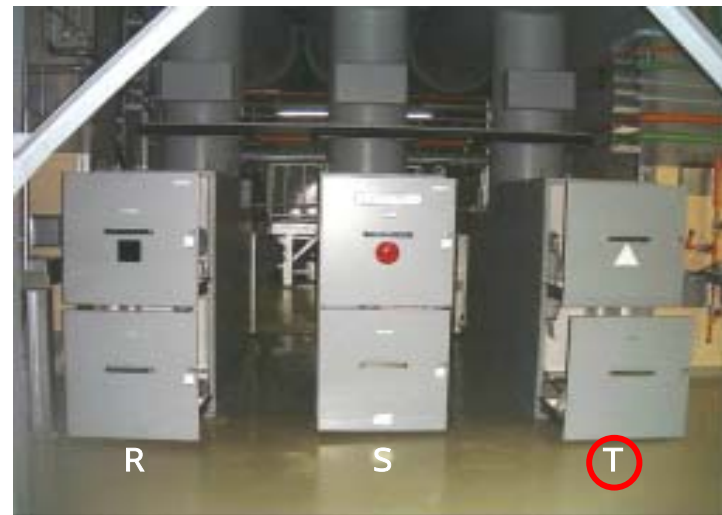
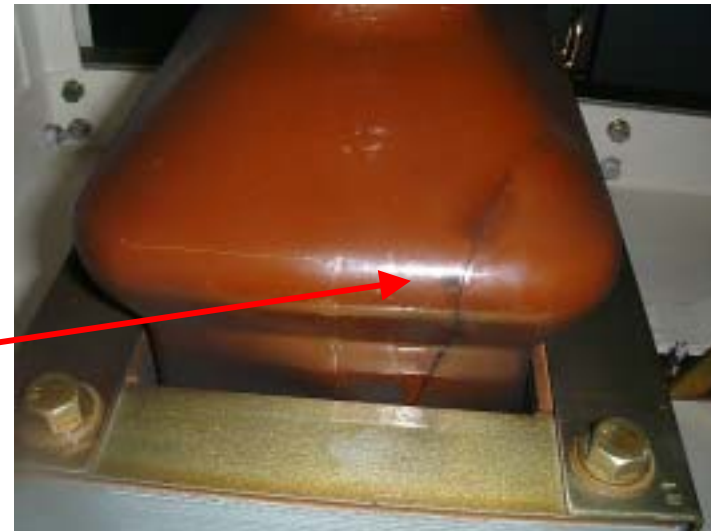
計器用変圧器外觀図

現場にて目視点検を行ったところ、タービン建屋地下 1 階に設置されている発電機用の 3 つの計器用変圧器^{*1}のうち 1 つの変圧器の絶縁材にひびを確認いたしました。当該変圧器を調査した結果、高圧側の巻線（コイル）の抵抗値に異常が認められ、絶縁材内部に局所的な短絡（ショート）の跡が確認されました。なお、他の 2 つの変圧器に異常はありませんでした。

損傷が確認された当該変圧器は新品と交換するとともに、他の 2 つの変圧器についても新品と交換いたしました。
