平成 17 年 7 月 15 日

1 号機圧力抑制プール内の点検状況について

東京電力株式会社
柏崎刈羽原子力発電所

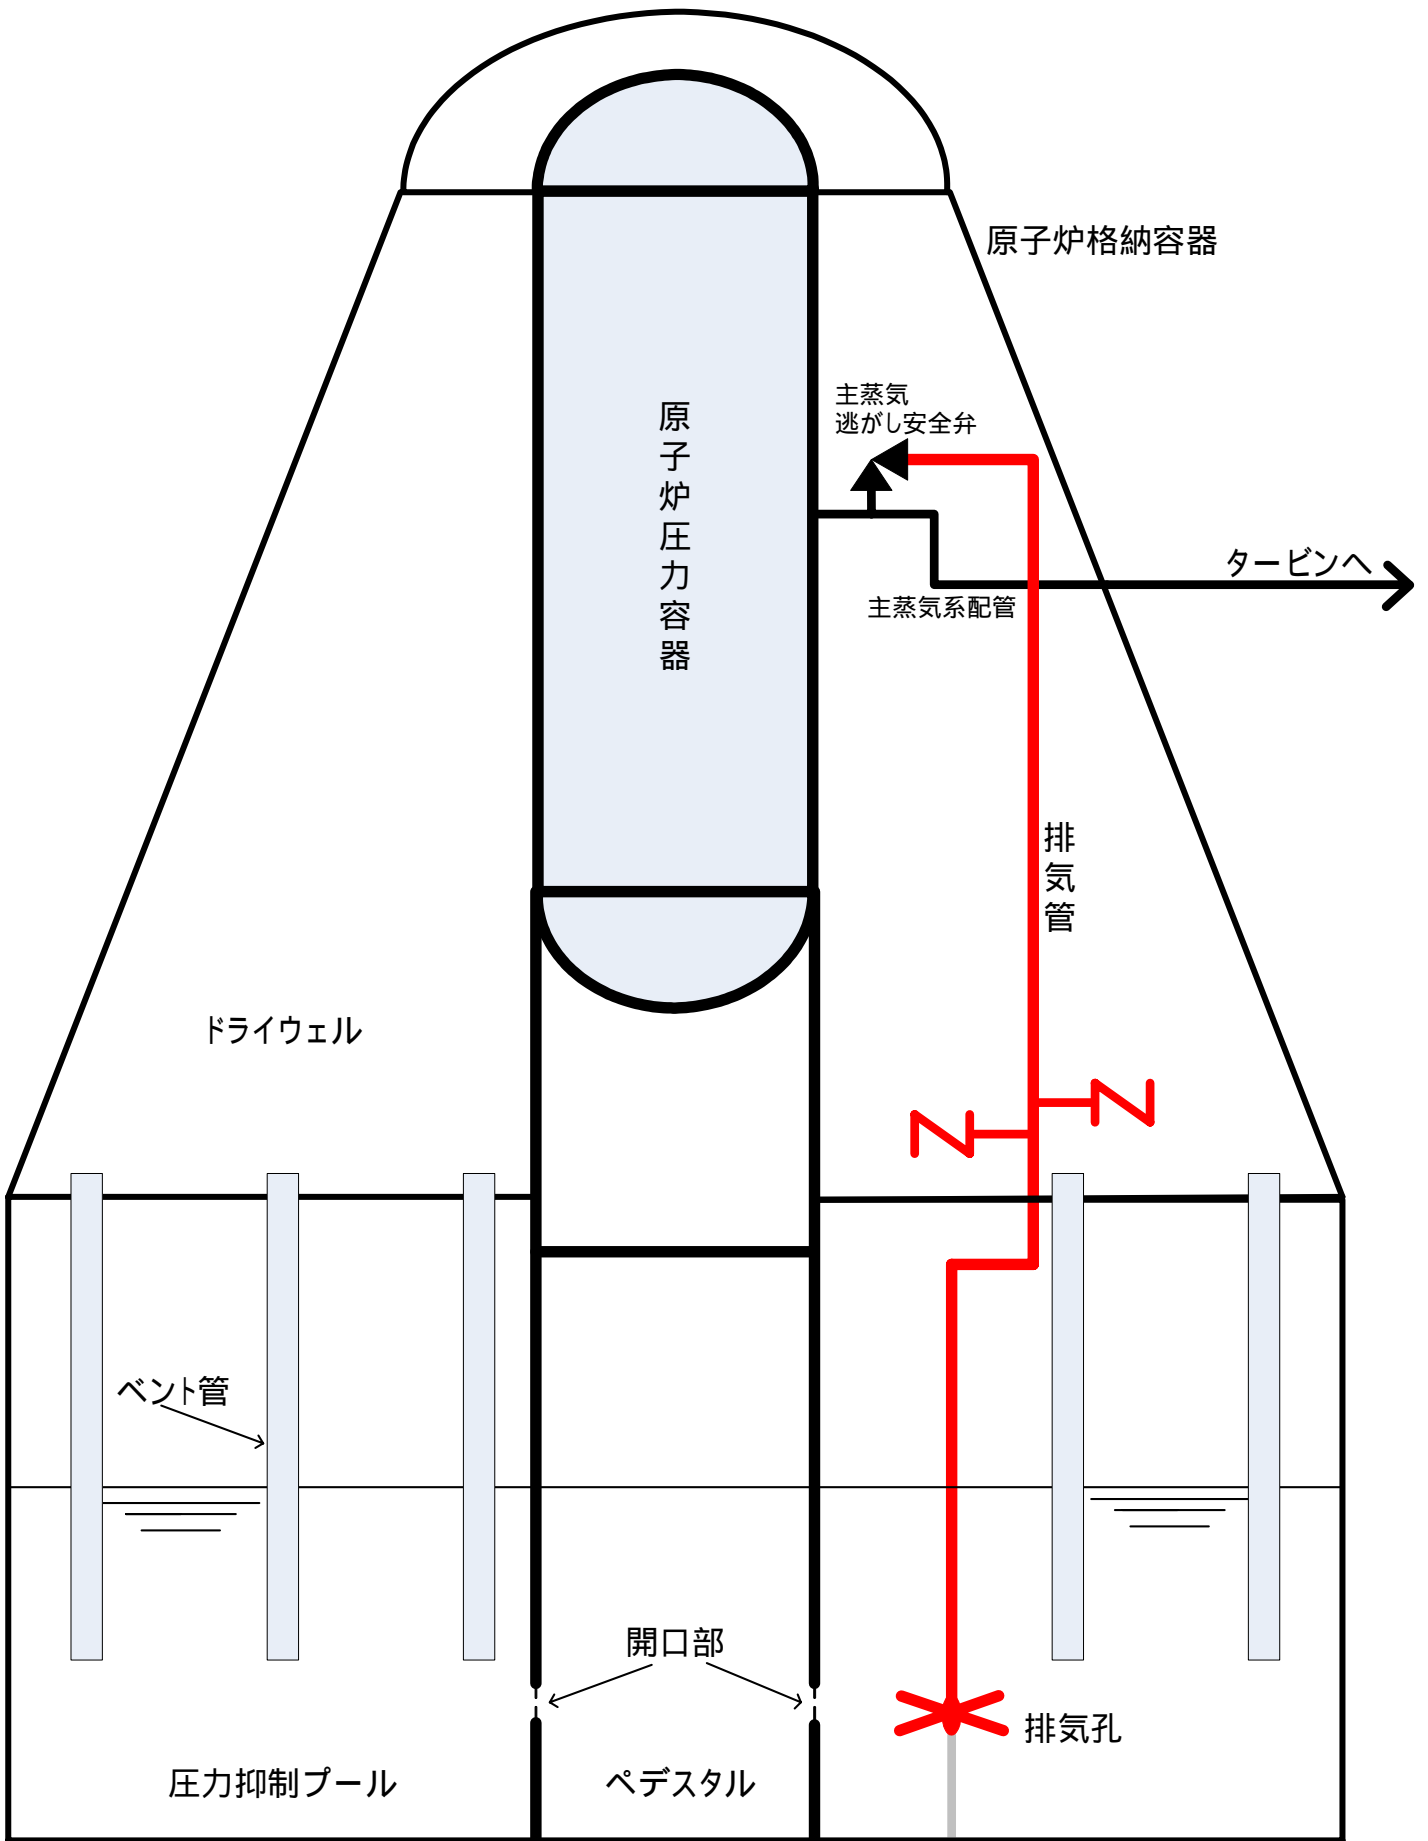
原子炉格納容器概略図

当所 1 号機は定期検査を実施しておりますが、圧力抑制プール塗装作業準備のため、プールの水抜き作業を行っていたところ、7 月 6 日にプール底部（ペDESTAL¹ 内側底部）から靴（左足）を発見・回収しました。その後の点検の結果、圧力抑制プール底部からカーボン管（直径 3 cm × 長さ 10cm 程度）やテープ片などのゴミ類を確認し、回収しました。

また、昨日までの作業において、圧力抑制プール内に設置されている主蒸気逃がし安全弁排気管の排気孔² に布製のウエス 1 枚、およびプラスチック製のキャップ状のもの 1 個を確認しておりますが、これらについては、今後、準備が整い次第、回収する予定です。

原子炉圧力容器の基礎台のことで、圧力抑制プール（内径約 26m）の中央部分に設けられている円筒形（内径約 6 m）の構造物です。

原子炉圧力が上昇した場合、圧力容器保護のため、主蒸気配管から主蒸気逃がし安全弁を通じて、蒸気を圧力抑制プールへ逃がす役割を持ちます。蒸気は排気孔を通じ圧力抑制プール内で水に戻されます。
