<p>号機</p>	<p>7号機</p>	
<p>件名</p>	<p>使用済燃料プールにおける燃料洗浄装置部品落下の可能性について</p>	
<p>不適合の概要</p>	<p>2023年11月13日午後8時45分頃、7号機で燃料洗浄装置を用いて98体目の燃料洗浄を行っていたところ、装置の動作に異常を確認し、作業を中断いたしました。</p> <p>その後、11月14日午前7時40分頃、水の流れる方向を制御するために使用しているピストンバルブ装置内のナット（約1cm）が外れていることを確認いたしました。</p> <div style="display: flex; justify-content: space-around; align-items: center;"> <div style="text-align: center;">

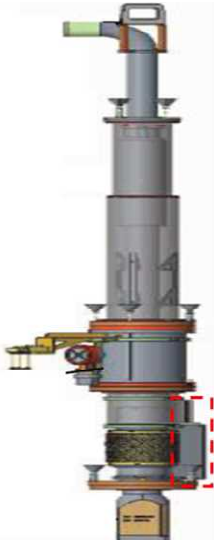
<p>燃料洗浄装置全体図</p> </div> <div style="text-align: center;">

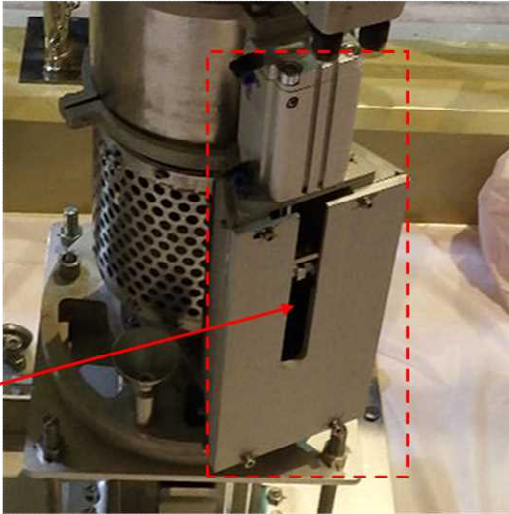
<p>ピストンバルブ装置</p> </div> </div>	
<p>安全上の重要度／損傷の程度</p>	<p><安全上の重要度></p> <p>安全上重要な機器等 / その他</p>	<p><損傷の程度></p> <p><input type="checkbox"/> 法令報告要</p> <p><input checked="" type="checkbox"/> 法令報告不要</p> <p><input type="checkbox"/> 調査・検討中</p>
<p>対応状況</p>	<p>洗浄装置のピストンバルブ装置内は箱で覆われているため、ナットは箱内部に落下していると推定しており、洗浄装置引き上げ後、ピストンバルブ装置を分解し、調査を行う予定です。</p> <p>調査結果については、別途お知らせいたします。</p>
