6号機 非常用ディーゼル発電機（B）不具合による  
運転上の制限の逸脱からの復帰について  
（公表区分Ⅱ）

2026年9月18日

東京電力ホールディングス株式会社  
柏崎刈羽原子力発電所

## 6号機 非常用ディーゼル発電機 (B) 点検結果について

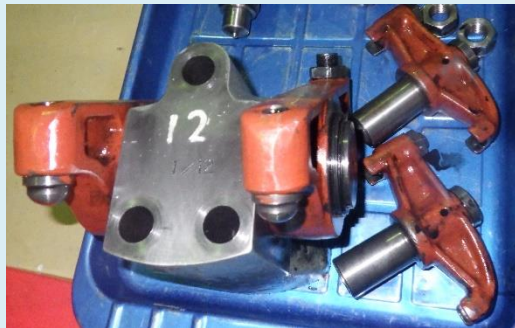
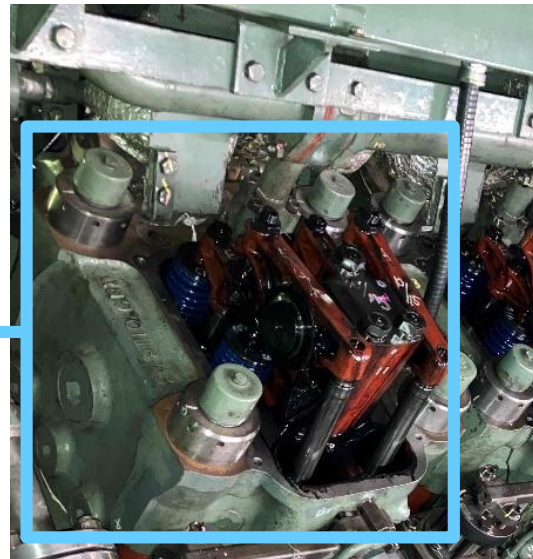
- 点検の結果、冷却水の漏えいが確認されたのは、No.12のシリンダヘッドの1箇所のみ
- また、当該シリンダヘッド以外の機器等については、非常用ディーゼル発電機 (B) の機能に影響するような異常がないことを確認
- そのため、当該シリンダヘッドについて予備品と交換し、潤滑油についても入れ替えを実施
- 点検終了後に実施した非常用ディーゼル発電機 (B) の確認運転において、正常に動作したことから、2026年9月17日午後9時21分に運転上の制限の逸脱からの復帰を判断

シリンダヘッド外観

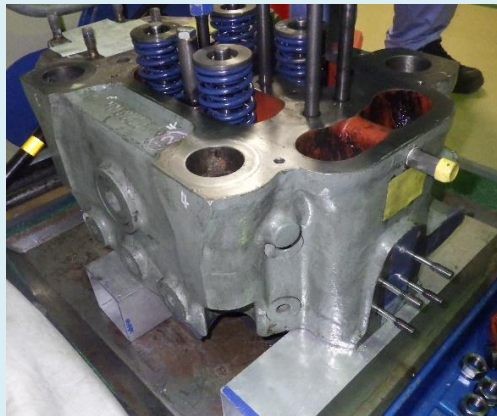
取外したシリンダヘッド

点検の結果、不具合があったのは、全18か所あるシリンダヘッドのうち、当初確認した1か所のみであり、当該シリンダヘッド以外の機器等については、D／G（B）の機能に影響するような異常は無かったため、当該シリンダヘッドを予備品に交換しています。

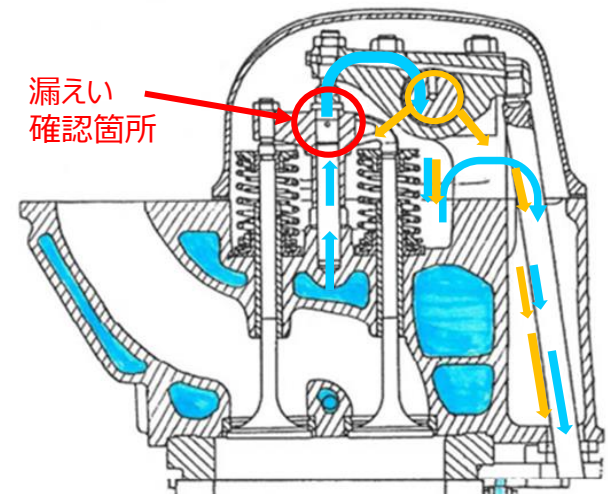
- ・シリンダヘッドより冷却水の漏えい発生
- ・シリンダヘッド内の潤滑油系統へ混入

シリンダヘッド断面図

- 潤滑油流路
- 冷却水の流路(推定)

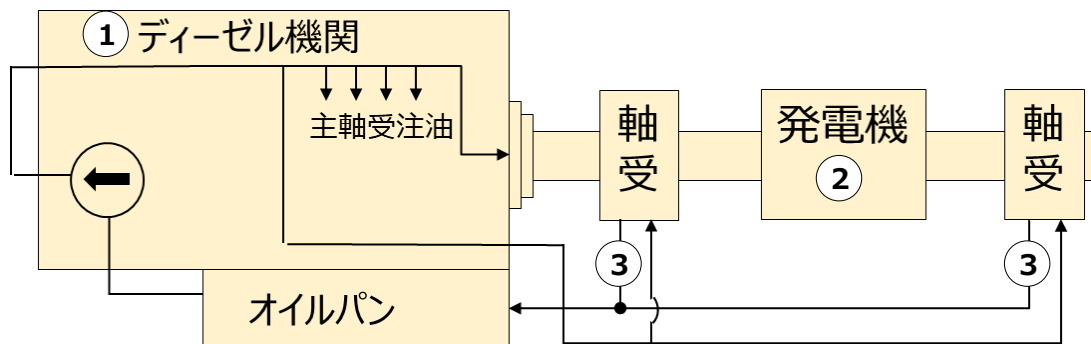
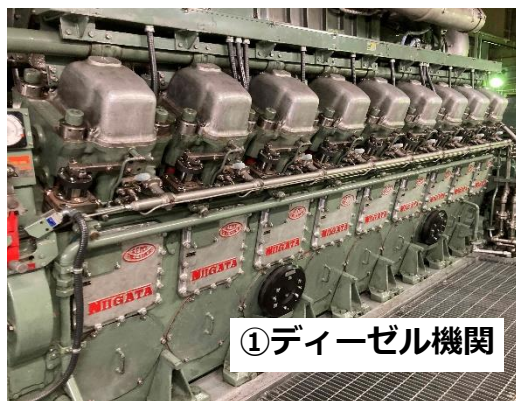
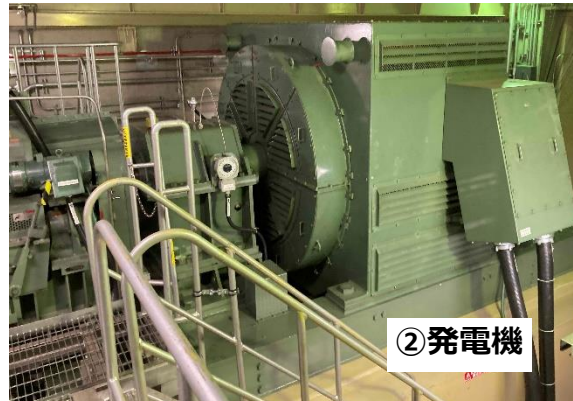
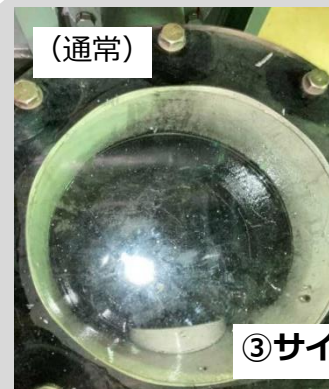
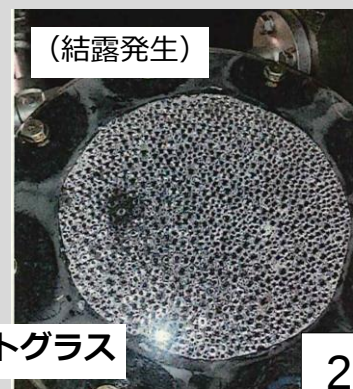
### ＜非常用ディーゼル発電機概略図＞

- 7月11日、6号機の非常用ディーゼル発電機（以下、D/G）（B）の潤滑油の状態を確認する窓（サイトグラス）に結露が発生していることを確認したため、以降パトロールによる監視強化を実施
- 定例試験において、運転状態やパラメータに異常はなく、D/G（B）の機能に問題はないものの、潤滑油の採取・分析を実施した結果、何らかの原因により潤滑油内に水分が混入していることを確認
- 現時点で機能に問題はないが、安全最優先の考えから、水分が混入した原因を調査するため本日（9月10日）より、D/G（B）の点検を行うとともに潤滑油の交換を実施
- なお、点検にあたっては6号機が運転中であるため、保安規定で要求される措置※を講じた上で実施

潤滑油の流れ： →

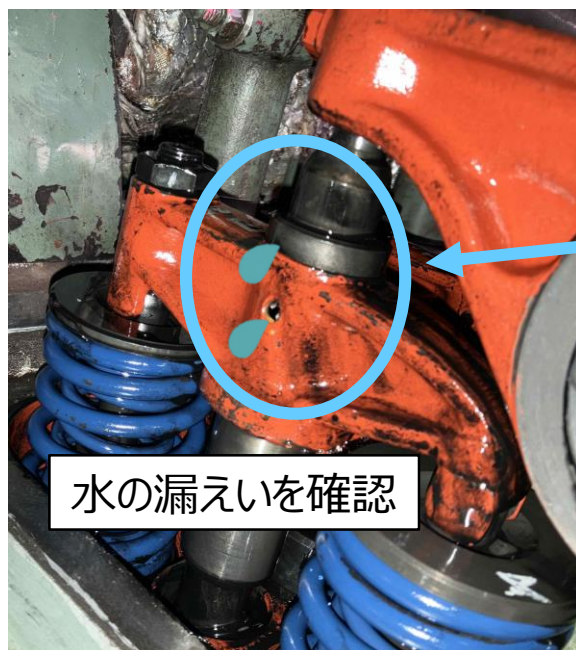
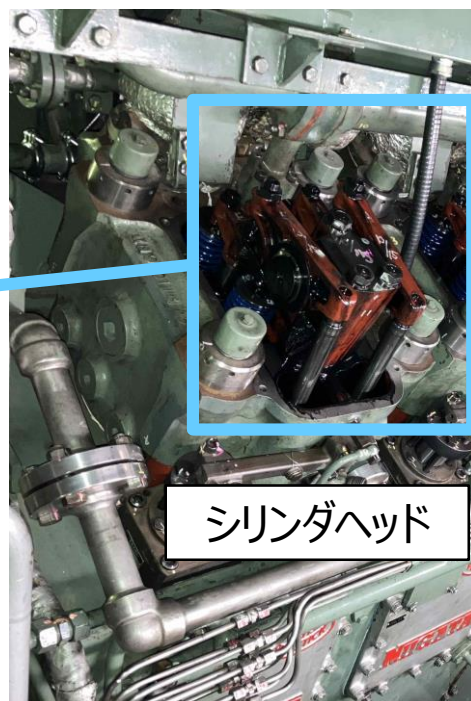
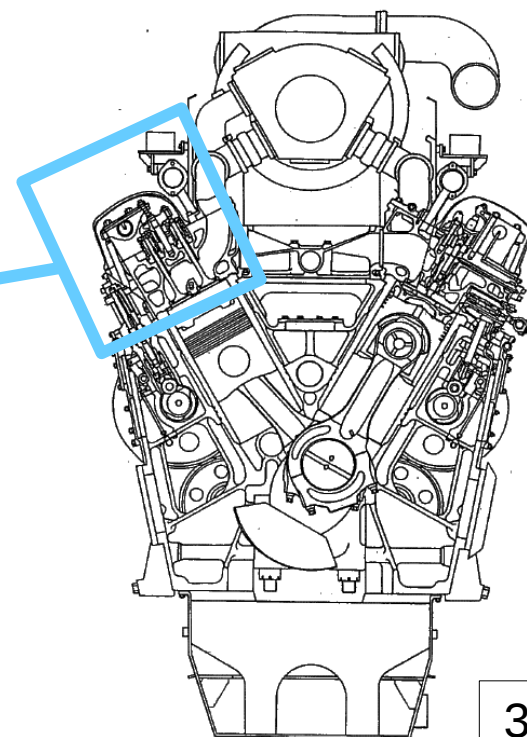
### ディーゼル機関断面図

- 点検のため、ディーゼル機関の18か所あるシリンダのヘッドカバーを取り外したところ、No.12のシリンダヘッドより水の漏えいを確認
- このため、機器の故障および損傷等の兆候が発生しているとみなし、9月10日午後0時17分に運転上の制限からの逸脱を判断
- 引き続き、D/G（B）の設備を詳細に点検し、原因調査を実施
- なお、本事案による原子炉の運転、使用済燃料プールの冷却への影響及び放射能の影響なし
- また、D/G（A）、（C）やガスタービン発電機等の電源設備についても動作可能
