柏崎刈羽原子力発電所 6号機の 起動工程について

2026年1月15日

東京電力ホールディングス株式会社

柏崎刈羽原子力発電所

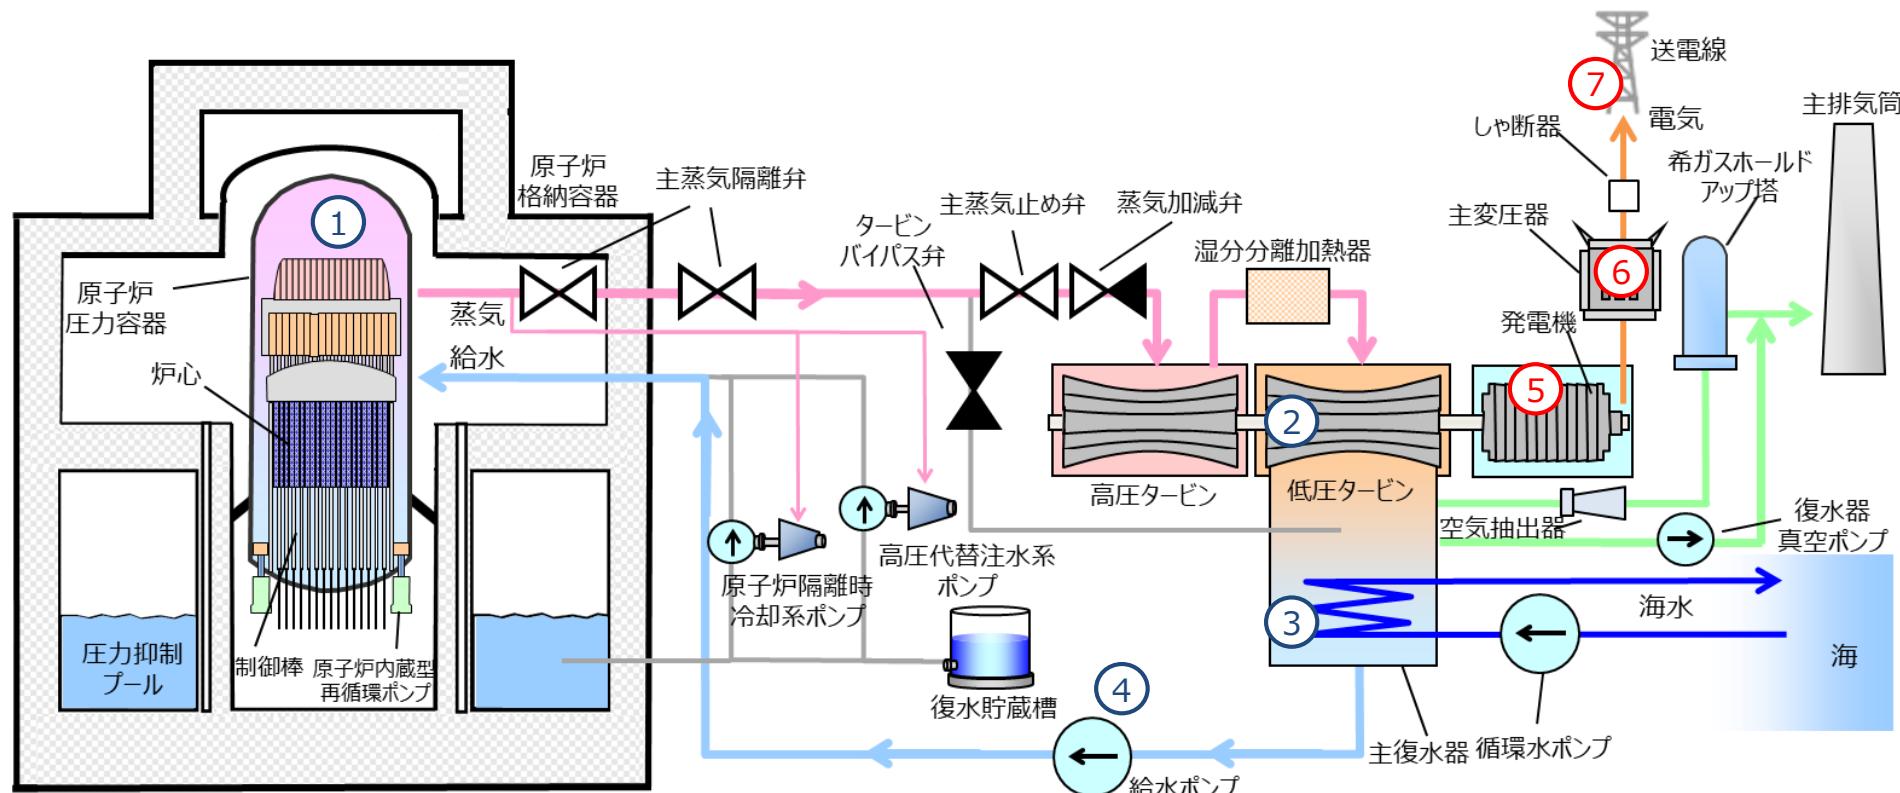
6号機の概略図

【蒸気・水の流れ】 ①原子炉 ⇒ ②タービン ⇒ ③主復水器 ⇒ ④給水ポンプ ⇒ ①原子炉

【電気の流れ】 ⑤発電機 ⇒ ⑥主変圧器 ⇒ ⑦送電線

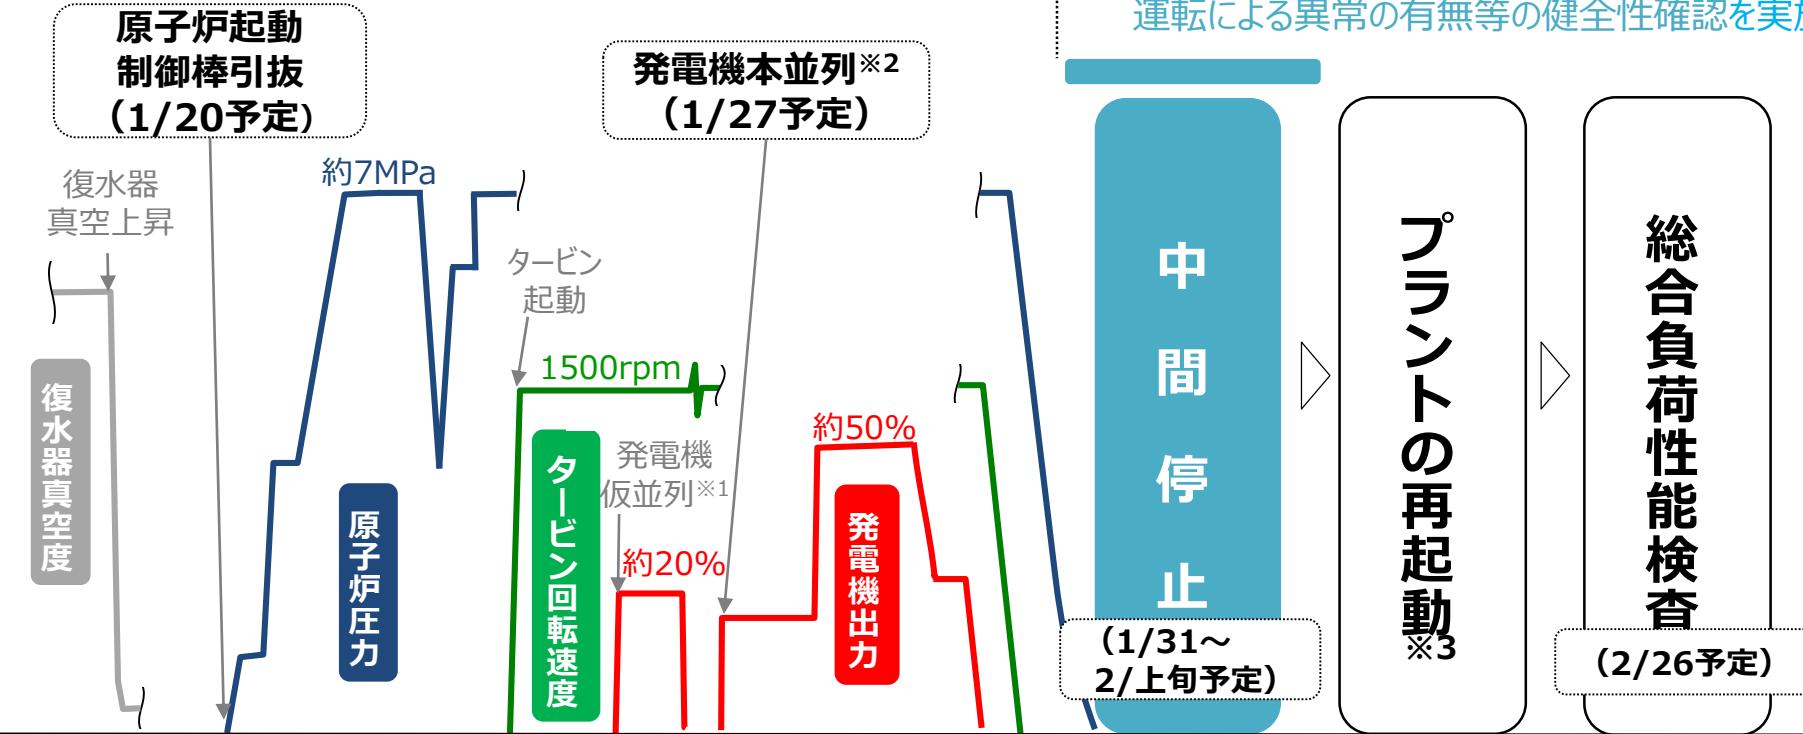
<中間停止までのプラント起動曲線>

(注) 本起動曲線は概要であり、実際の起動曲線とあわない場合もある

凡例
—— : 復水器真空度
—— : 原子炉圧力
—— : タービン回転速度
—— : 発電機出力

▼①原子炉を起動し高温・高圧の状況下での原子炉設備の健全性確認や
原子炉内の蒸気を使用しての注水・冷却系設備の使用前事業者検査を実施

▼②タービンへ原子炉内の蒸気を供給し、タービンを起動しての健全性確認を実施

▼③発電機を送電系統へ接続しての発電機の健全性確認を実施

▼④起動の過程における温度・圧力の変化や設備の運転による異常の有無等の健全性確認を実施

※1:発電機を試験的に送電系統へ接続

※2:発電機を送電系統へ接続

※3:再度原子炉、タービンを起動、発電機を送電系統へ接続し、
発電機出力を定格電気出力の約100%まで上昇させる

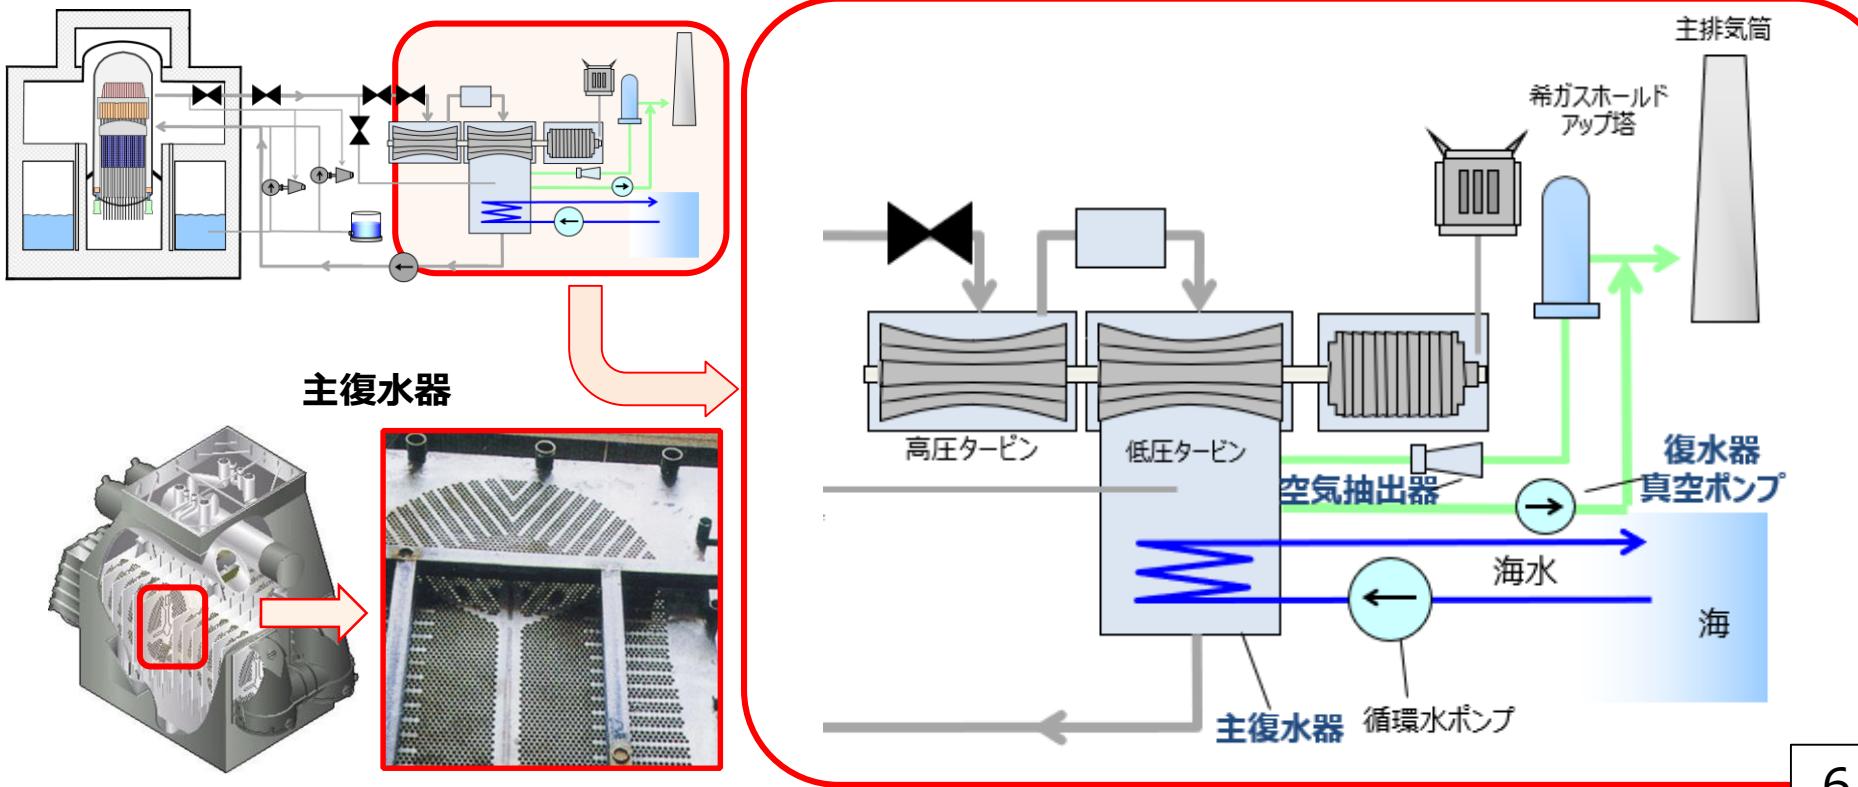
①復水器真空上昇

- タービンの出口側にある主復水器※を真空にすることで、出口側の圧力が低くなり、その圧力差でタービンの回転効率が上昇。このため、タービンの起動前に復水器真空ポンプを用いて主復水器内の空気を抽出し、真空状態にする
※主復水器：タービンで使用した蒸気を、海水が通る多数の配管を通じて間接的に冷却し水に戻すための設備
- 真空上昇後、**主復水器が設計通り真空を維持できているかを確認**（インリーク確認）

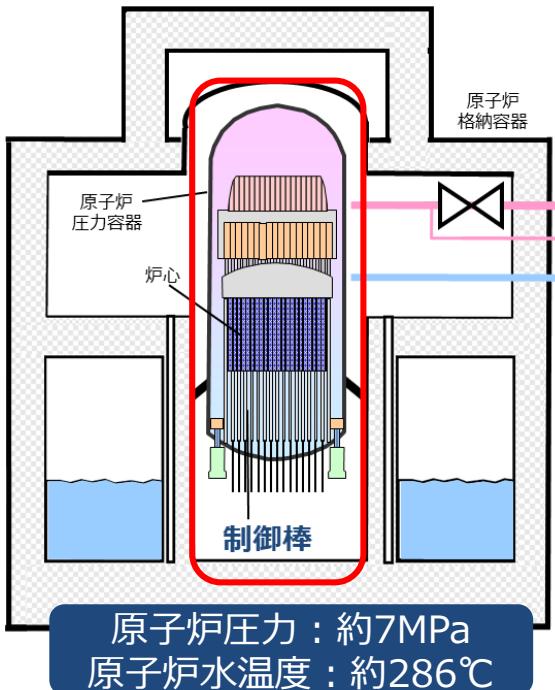
<核分裂のイメージ>

- (制御棒に吸収される中性子が減少し、核分裂反応が開始)
- 205本ある制御棒を順に引き抜き、**核分裂反応が連続して発生する状態（臨界）**を確認
 - 核分裂反応で生じた熱エネルギーによって、徐々に原子炉内の水の温度が上昇
 - 原子炉内の水の温度が約100°Cに到達すると蒸気が発生し、原子炉内の圧力が上昇
 - **原子炉圧力を約7MPa（定格圧力）まで上げ、高温・高圧の蒸気を作り出す**
(原子炉水温度：約286°C)

- 制御棒を引き抜き、原子炉を起動
(制御棒に吸収される中性子が減少し、核分裂反応が開始)
- 205本ある制御棒を順に引き抜き、核分裂反応が連続して発生する臨界状態を確認
- 核分裂反応（臨界）で生じた熱エネルギーによって、徐々に原子炉内の水の温度が上昇
- 原子炉内の水の温度が約100°Cに到達すると蒸気が発生し、原子炉内の圧力が上昇
- 原子炉圧力を約7MPa（定格圧力）まで上げ、高温・高圧の蒸気を作り出す
(原子炉水温度：約286°C)

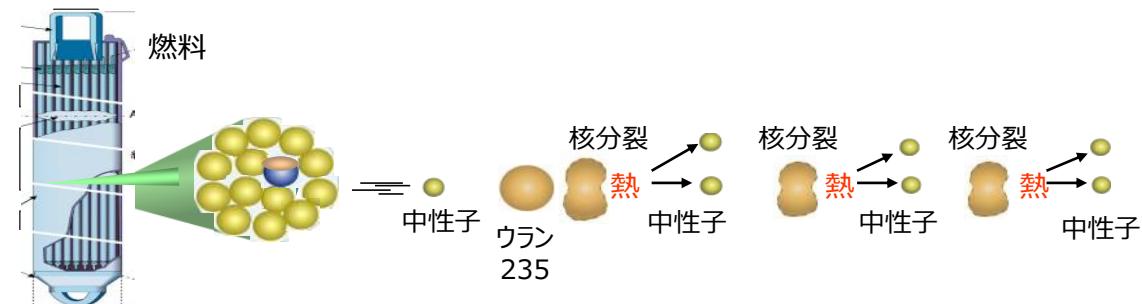
<制御棒引き抜きから蒸気発生までのプロセス>

制御棒
引抜

核分裂
反応

臨
界

炉水温度
上昇

炉内圧力
上昇

高温・高圧
蒸気発生

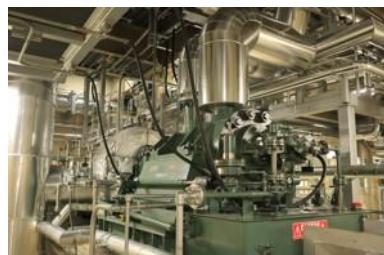
原子炉隔離時冷却系
(RCIC)

- **原子炉隔離時冷却系(RCIC)や新規制基準により新たに設置した高圧代替注水系(HPAC)※の使用前事業者検査を実施**

- 検査にあたっては、原子炉内の蒸気を使用した運転を行い、水や蒸気の漏えい有無、ポンプの異音・振動の有無、注水流量等を確認

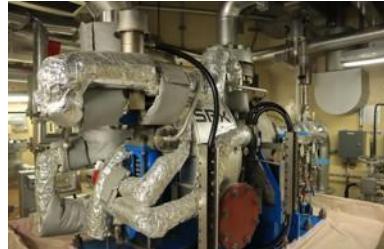
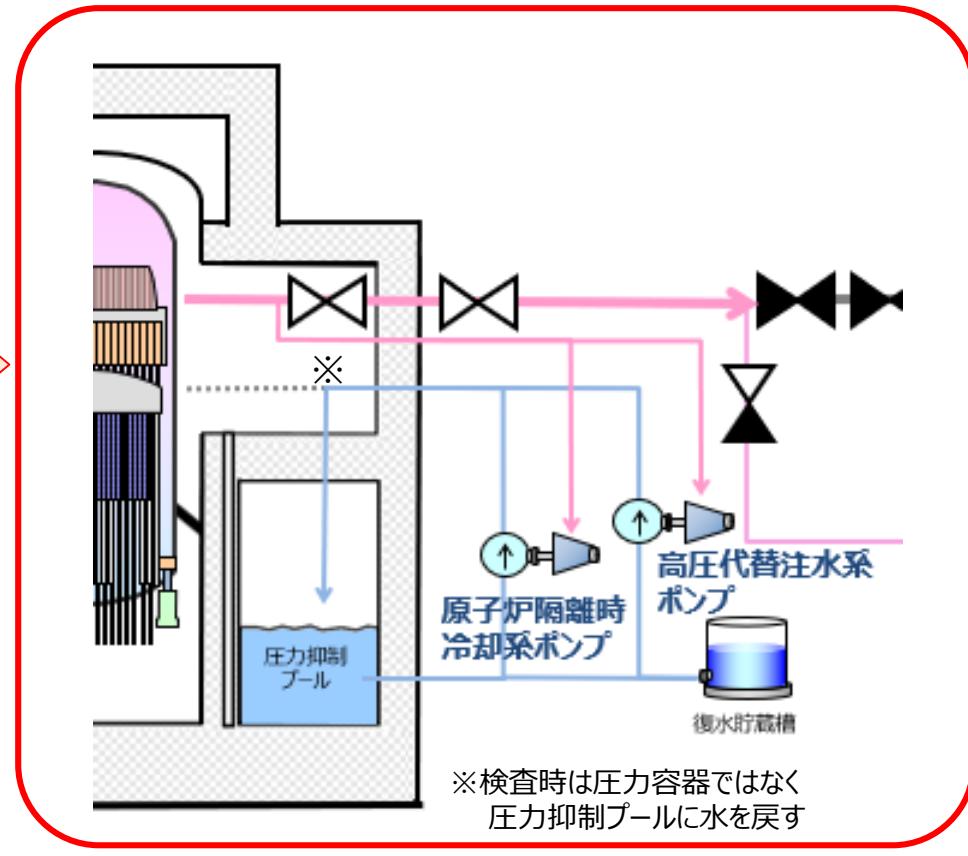
高圧代替注水系
(HPAC)

※既存の原子炉隔離時冷却系 (RCIC) に加え、原子炉圧力容器内へ注水できる設備の多様化、更なる安全性、信頼性の向上を図る観点から、高圧代替注水系 (HPAC) を設置

※検査時は圧力容器ではなく
圧力抑制プールに水を戻す

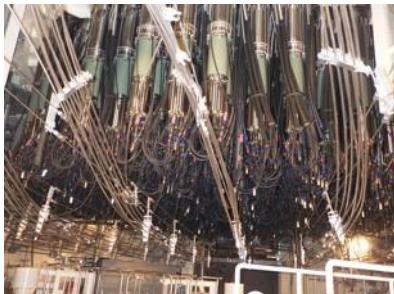
制御棒駆動機構

- 制御棒を全挿入し、原子炉格納容器内の機器・配管が、高温・高圧の状況下においても健全であることを確認
- 原子炉停止後、機器・配管の外観点検、漏えいの有無、振動・熱膨張による影響の有無等を確認
- 再度、原子炉起動のため、制御棒を引き抜き臨界状態とし、原子炉圧力を約7MPaまで上げ、高温・高圧の蒸気を作り出す

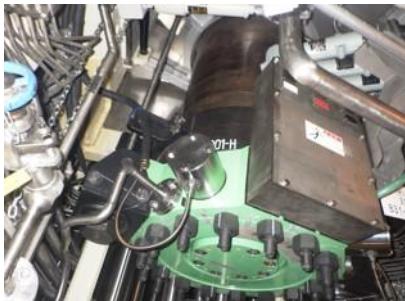
原子炉内蔵型再循環ポンプ[®]

- 定格まで熱出力を上昇させるため、原子炉内蔵型再循環ポンプの回転速度を上げ、**炉心を通過する水の流量を増加させ、蒸気の泡（ボイド）を抑制することにより、核分裂を起こしやすくなる**
- これにより、炉心の蒸気の泡（ボイド）の量が減り、核分裂が多く起こることで、熱出力が上昇し定格熱出力392.6万kWに到達（定格熱出力一定運転※）
※発電効率向上のために、原子炉で発生する熱を調整し運転中の熱出力を一定にする運転

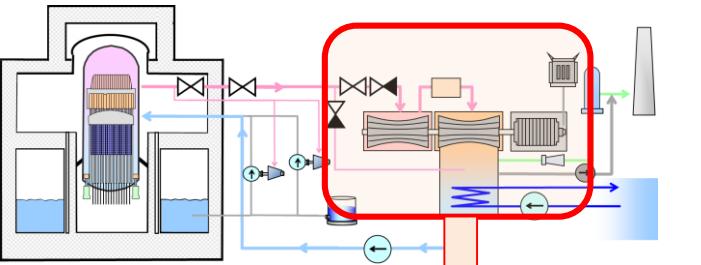
高圧・低圧タービン

- 原子炉内の蒸気を高圧タービンおよび低圧タービンに供給し、タービンを起動
- タービンの回転数を「1,500回転/分（定格回転数）」まで上昇させ、異音・振動の有無等、発電していない状態でのタービンの健全性を確認

- 原子炉内の蒸気を高压タービンおよび低圧タービンに供給し、タービンを起動
- タービンの回転数を「1,500回転/分（定格回転数）」まで上昇させ、異音・振動の有無等、発電していない状態でのタービンの健全性を確認

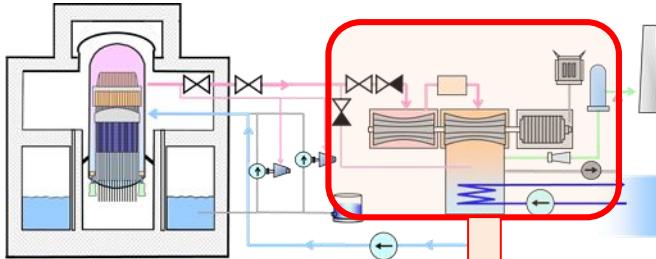
発電機

- 発電機を試験的に送電系統へ接続（仮並列）し、発電機出力を定格電気出力の約20%（約27万kW）まで徐々に上昇させ、発電機の運転状態を確認
- その後、一度送電系統から切り離し（発電機出力を0%に下げる）、タービン保護装置の健全性確認として、タービンの回転を定格回転数以上に上昇させ、自動でタービンが緊急停止することを確認（タービン過速度トリップ試験）
- 再度、発電機を送電系統へ接続（本並列）し、発電機出力を定格電気出力の約50%（約68万kW）まで徐々に上昇させ、発電機の運転状態を確認

- 発電機を試験的に送電系統へ接続（仮並列）し、発電機出力を定格電気出力の約20%（約27万kW）まで徐々に上昇させ、発電機の運転状態を確認
- その後、一度送電系統から切り離し（発電機出力を0%に下げる）、タービン保護装置の健全性確認として、タービンの回転を定格回転数以上に上昇させ、自動でタービンが緊急停止することを確認（タービン過速度トリップ試験）
- 再度、発電機を送電系統へ接続（本並列）し、発電機出力を定格電気出力の**約100%（約135.6万kW）**まで徐々に上昇させ、発電機の運転状態を確認する

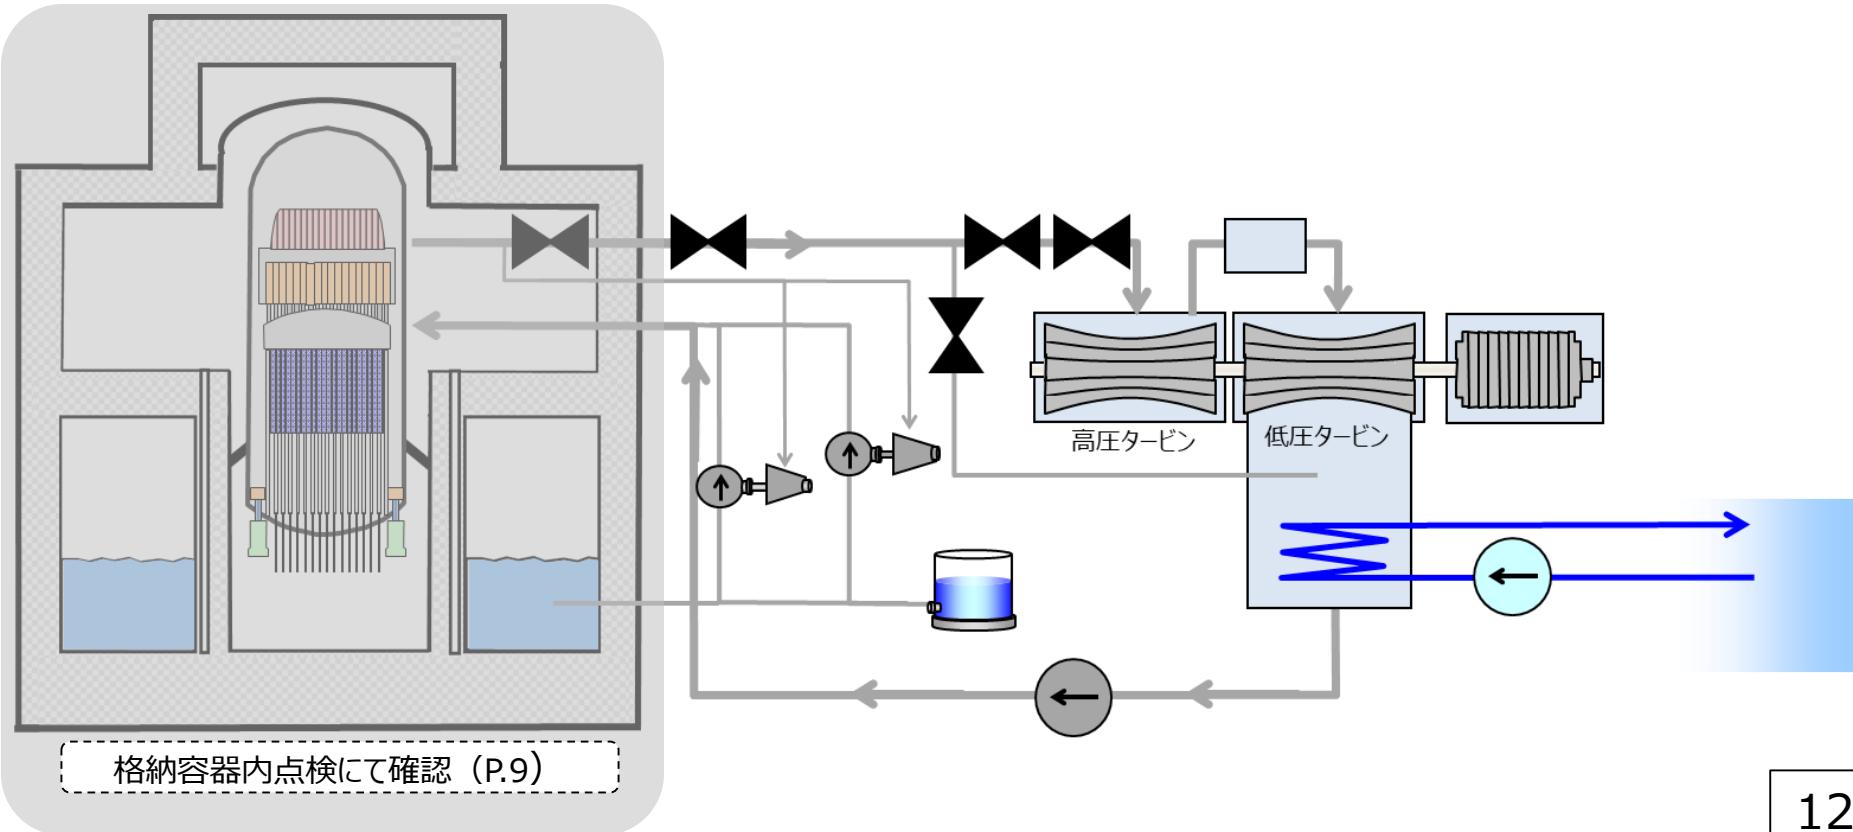
④中間停止

- 発電機を送電系統から切り離し、一度原子炉を停止（中間停止）
- 主にタービン系統について、起動の過程における温度・圧力の変化や各設備の運転による振動等により設備・機器等に異常等がないか確認
- また、起動作業の中での軽微な不具合等を確認した場合は、その保全対応も実施

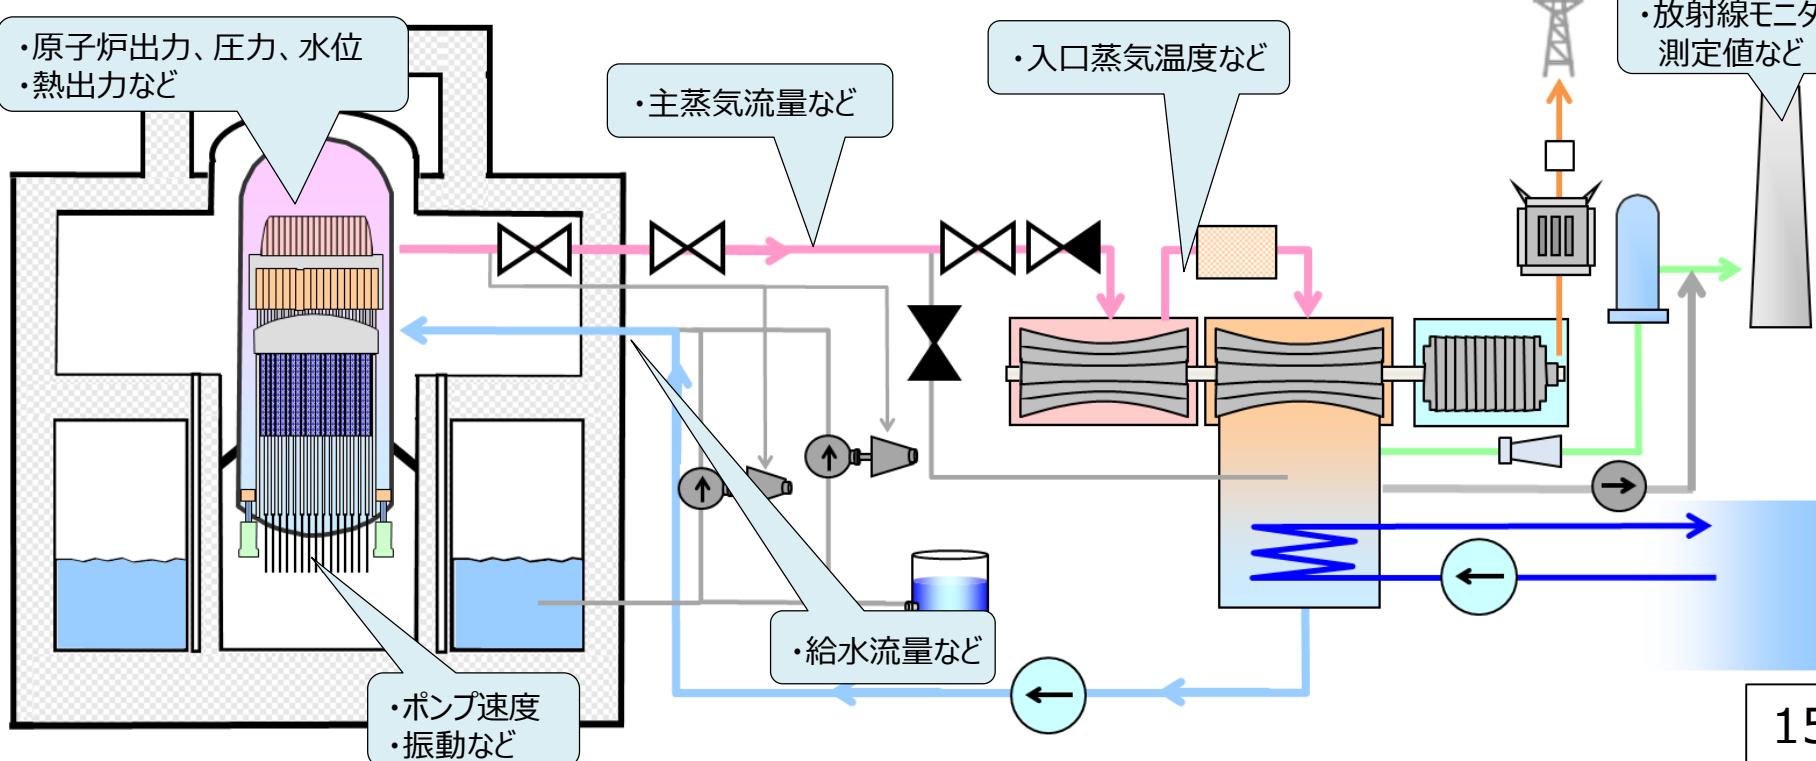
< 主なデータ記録項目 >

- 原子炉が定格熱出力に到達し、運転状態が安定した段階で、使用前事業者検査の最終検査として、**各設備の圧力、流量などのデータを記録し、プラント全体が正常に機能していることを総合的に確認（総合負荷性能検査）**
- 本検査にあわせて、原子力規制委員会が**使用前確認※**を実施
※ 使用前事業者検査が適切に行われ、終了していることを原子力規制委員会が確認
- 確認の結果問題がなければ、原子力規制委員会より**使用前確認証が交付**され、その時点から営業運転開始となる

・原子炉出力、圧力、水位
・熱出力など

・主蒸気流量など

・入口蒸気温度など

・放射線モニタ
測定値など

・ポンプ速度
・振動など

・給水流量など

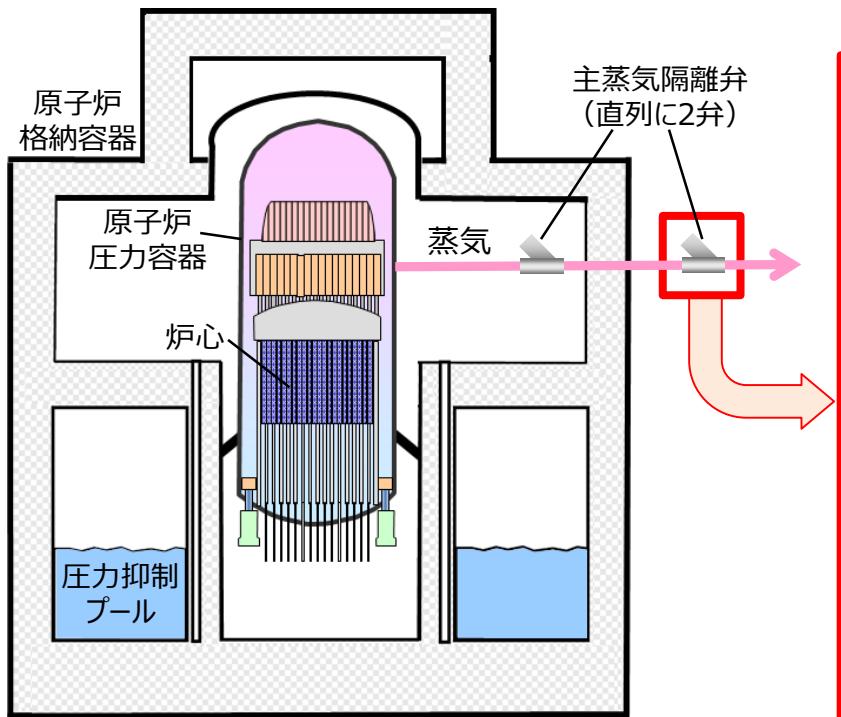
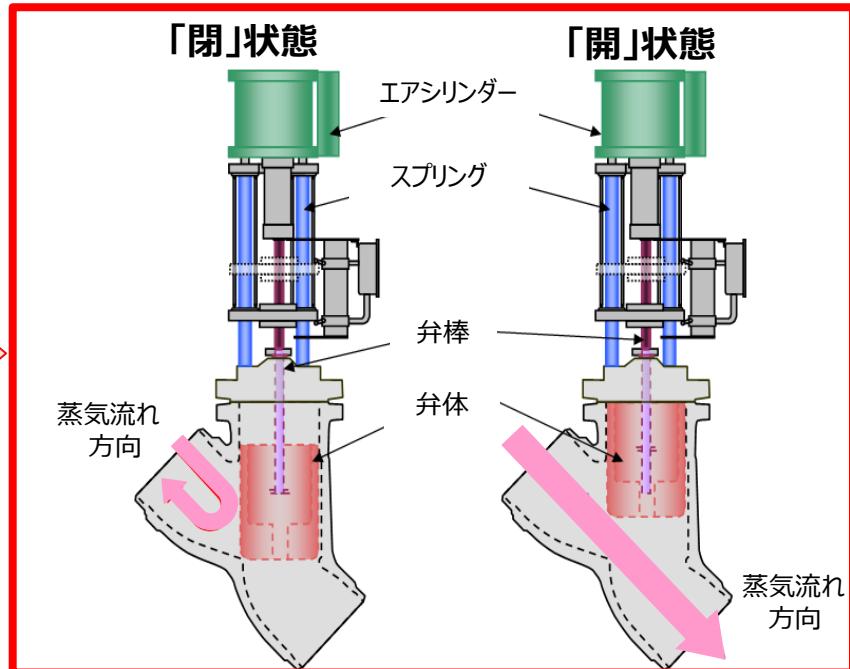
< 主蒸気隔離弁 概略図 >

起動前の健全性確認等実績：開閉動作の確認、漏えい確認

- 主蒸気隔離弁：原子炉から発生した蒸気をタービンへ導く配管（主蒸気配管）4ラインに計8弁設置
(1ラインにつき原子炉格納容器の内側と外側に直列に2弁)
プラントの異常を検出した際に閉止し、原子炉とタービンを隔離する
- 主蒸気隔離弁に不具合が発生し動作不能となった場合には、以下対応を講じる
①原子炉の出力を低下し、動作不能の主蒸気隔離弁と同じラインの主蒸気隔離弁を全閉
②原子炉の運転を継続した状態での原因調査や故障箇所の点検・補修が困難な場合には、必要に応じて原子炉を停止

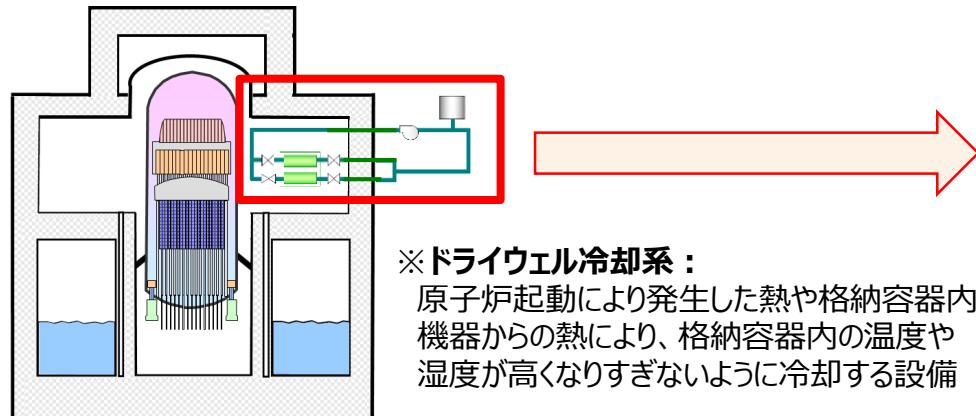
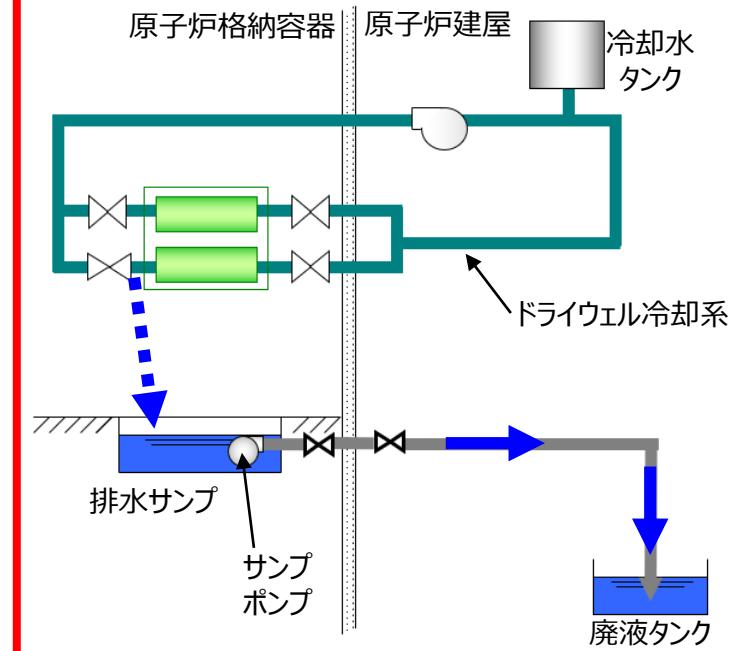
< ドライウェル冷却系 概略図 >

- ✓ 原子炉格納容器内の、原子炉へ水を供給するための配管や蒸気が流れる配管、弁などから漏えいが発生した場合、原子炉格納容器内の圧力や温度の上昇などパラメータに兆候が現れる
- ✓ 原子炉格納容器パラメータが原子炉施設保安規定に定める基準値に達する場合には、原子炉を停止

想定状況（例）：格納容器内 ドライウェル冷却系※からの漏えい

- ドライウェル冷却系内から漏えいした冷却水は、原子炉格納容器内の排水サンプ（原子炉格納容器内で発生した水を貯める槽）へ流入
- 漏えいの兆候は、「排水サンプへの流入量の増加」、「排水サンプに溜まった水を原子炉格納容器外へ排出するサンプポンプの運転時間の増加」、「冷却水の水源であるタンク水位の低下」などから確認
- 漏えい量が判断基準を超える場合には、原子炉を停止

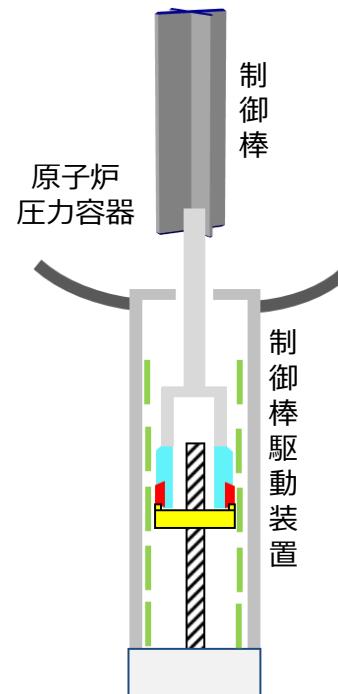
< 制御棒駆動系 概略図 >

起動前の健全性確認等実績：電動駆動による「引抜」「挿入」確認、水圧駆動による緊急挿入（スクラム）確認

- 制御棒は、通常時は電動駆動により「挿入」「引抜」、原子炉緊急停止時は水圧駆動により「緊急挿入（スクラム）」を実施
- 制御棒のスタック・動作不能※1が発生し、運転上の制限※2を逸脱したと判断した場合は、以下対応を実施

※1 スタック：制御棒が（物理的引っかかり等で）固着

動作不能：制御棒の位置が確認できない/電動駆動による「挿入」「引抜」ができない

※2 制御棒がスタックしていないこと、制御棒が2本以上動作不能でないこと（全挿入時を除く）

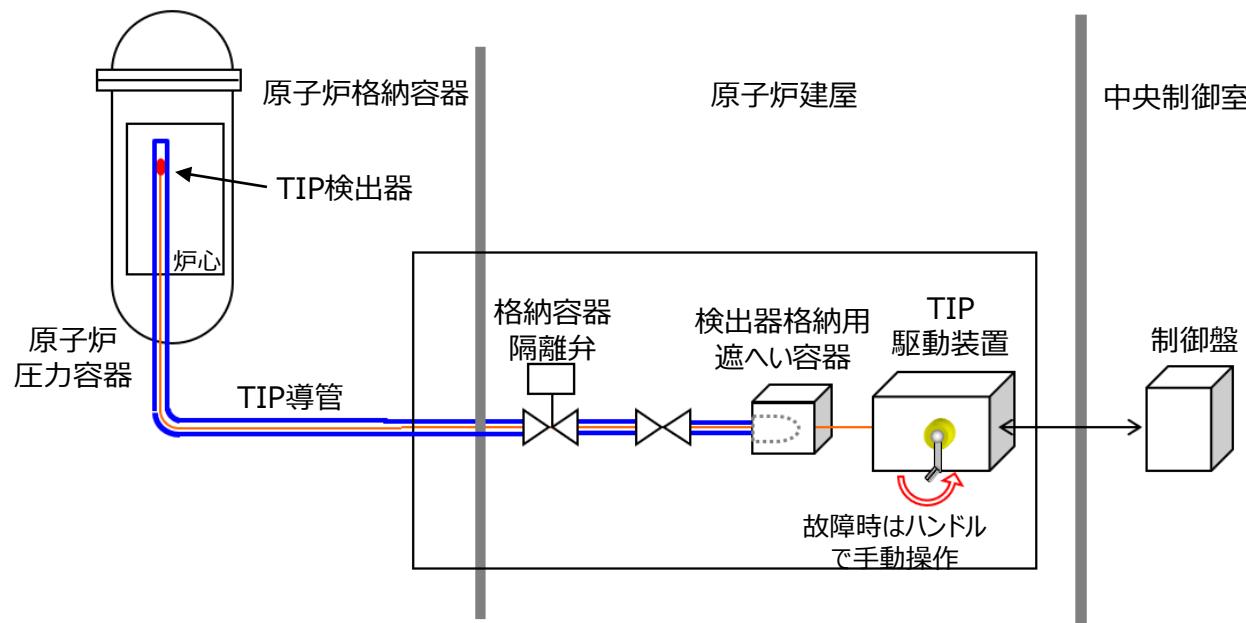
< 移動式炉心内計装系 概略図 >

事前の健全性確認等実績：手動走行による動作確認、全自動走行試験（起動時の昇温後、再度手動確認を実施予定）

- ・ 移動式炉心内計装系（TIP）：原子炉の上下方向の中性子分布を測定する装置
- ・ TIP検出器は、通常は駆動装置を用いて炉心内を上下に移動させて測定、測定後は自動で回収し遮へい容器に格納
- ・ 駆動装置に不具合が発生し、TIP検出器が回収できず原子炉格納容器隔離弁を閉じることができない場合は、駆動装置にハンドルを取り付け、手動操作にてTIP検出器を原子炉格納容器外に引き抜くことで、原子炉格納容器隔離弁を閉じる（保安規定の規定時間内に原子炉格納容器隔離弁を閉じることができない場合は、原子炉停止が必要となる場合がある）

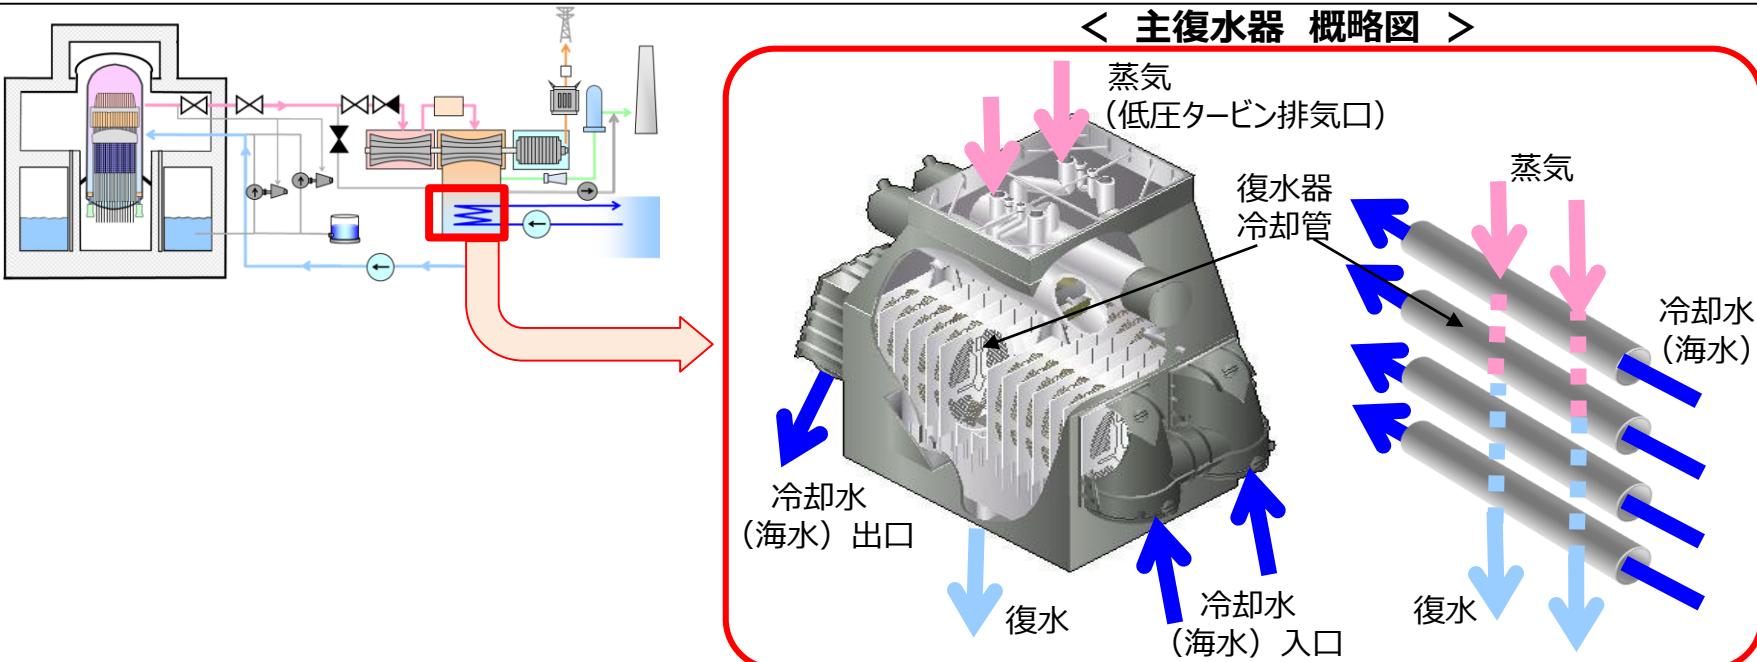
事前の健全性確認等実績：復水器インリーク試験、系統の運転確認

- 主復水器：タービンで使用した蒸気を再び原子炉で利用するため、海水が通る配管を通じて間接的に冷却し復水※に戻す
※復水：蒸気が冷やされて水になったもの
- 主復水器内は発電効率を上げるために真空となっており、海水が流れる復水器冷却管の方が圧力が高い状態
- 冷却管が損傷した場合は、冷却管内を流れる海水が主復水器内部へ漏えいし、復水に海水が混入（海水の方が導電率が高いため、海水と混ざり合うことで復水の導電率が上昇）
- 復水の導電率上昇（海水の漏えい傾向）を確認した場合は、運転を継続しながら復水の導電率の監視を強化
- 海水の漏えい量が増え、復水の導電率が基準値を超えた場合は、必要に応じて原子炉の出力を降下し、損傷した主復水器冷却管の点検を実施

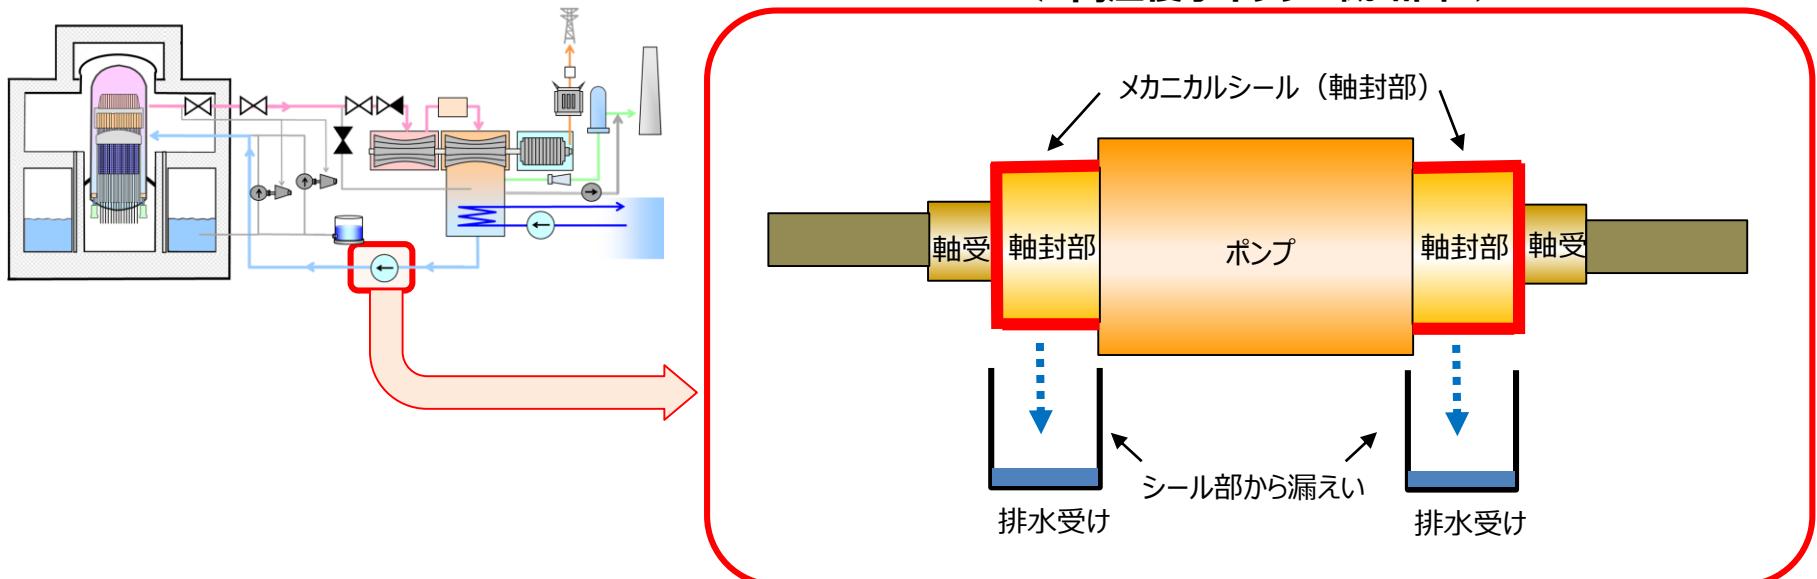
< 高圧復水ポンプ 概略図 >

想定状況（例）：高圧復水ポンプからの漏えい

- 原子炉の水を循環させるポンプの多くは、ポンプ内部の水を漏えいさせないよう、軸封部にメカニカルシール※を取り付
※ポンプ内部を流れる冷却水が、回転軸の隙間からポンプ外部に出ないようにするための部品
- メカニカルシールに異物が混入するなどして、シール部から水が漏えいする場合がある
- 水の漏えいが機器の運転を継続できる程度の場合は、漏えい傾向を監視しながらポンプの運転を継続
- 漏えい量が増え、メカニカルシールの交換が必要な場合は、予備のポンプに切替えたうえで、当該ポンプの点検を実施

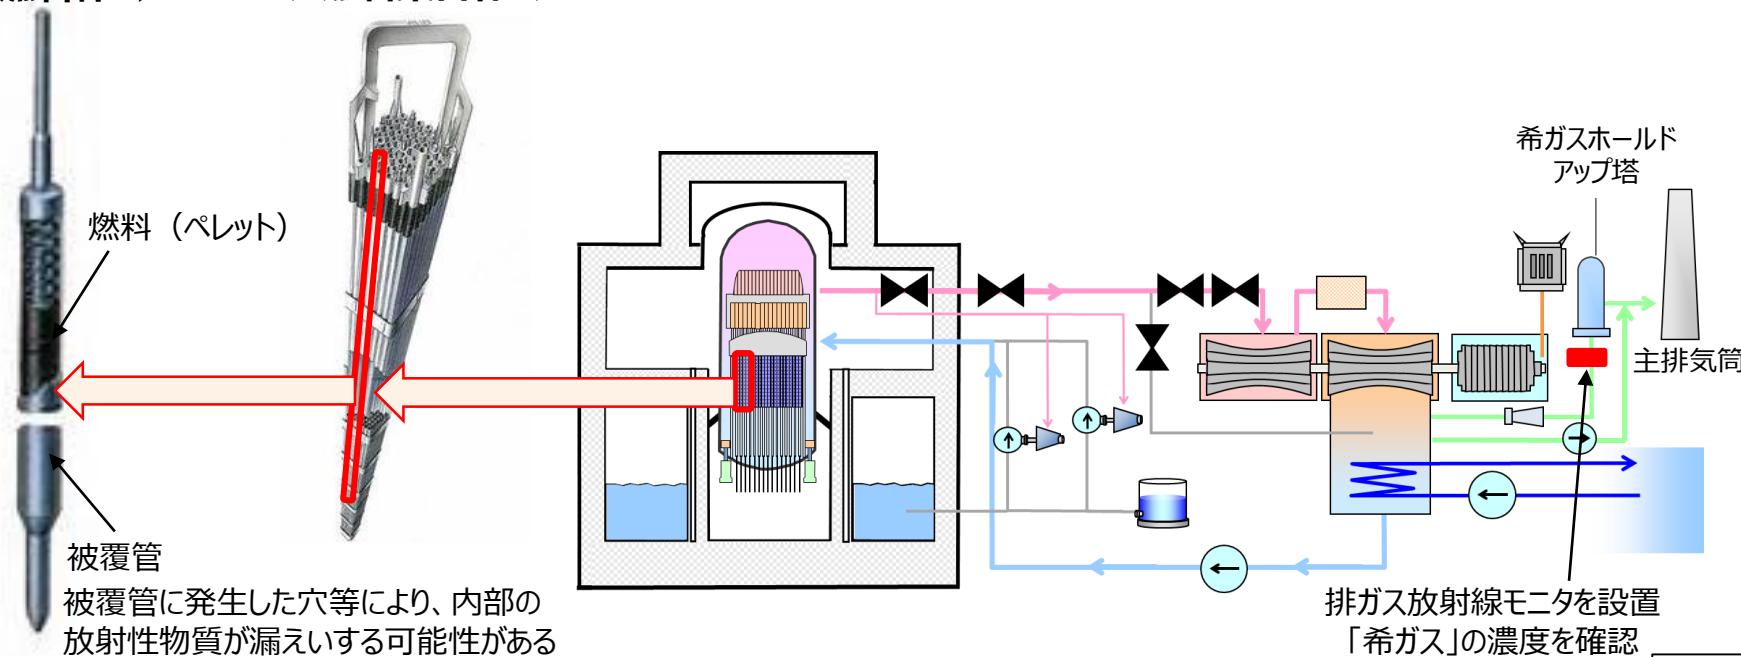
< 燃料棒 > < 燃料集合体 >

- 原子炉内の燃料棒の被覆管に微小な穴が発生すると、内部に蓄積している放射性物質が原子炉水に溶け込み、原子炉水中の放射性物質（ヨウ素）濃度や、主復水器から排出される排ガス中に含まれる希ガスの濃度が上昇する可能性あり
- 漏えい量が微量な場合は、漏えい燃料を特定し、制御棒を挿入して放射性物質の漏えいを抑制する対応をしながら運転を継続
- 漏えい燃料の交換が必要な場合は、原子炉の停止等を行い、健全な燃料集合体と交換

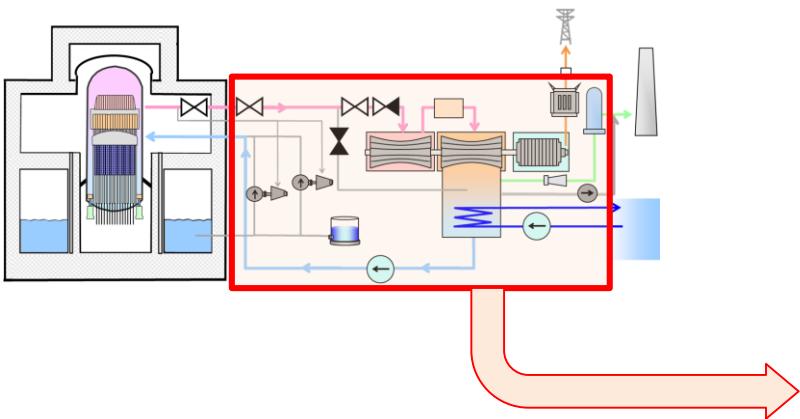
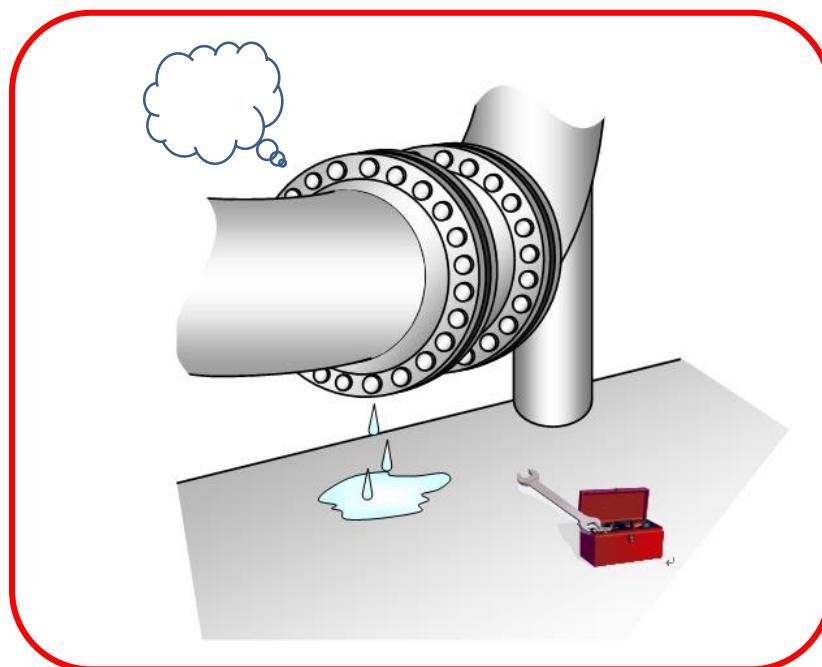
< 配管接続部 概略図 >

- 原子力発電所内の弁や配管は、内部を流れる水や蒸気等を漏えいさせないよう、接続部にパッキンを取り付
- 原子炉起動操作の過程で、配管内を流れる水や蒸気等の圧力や温度が変化することで、配管接続部等から微小な漏えいが発生する可能性がある
- 漏えい量が微量な場合は、配管接続部ボルトの増し締め等を実施
- 漏えいを止めることができない場合には、原子炉の停止等を行い、漏えい箇所の点検を実施

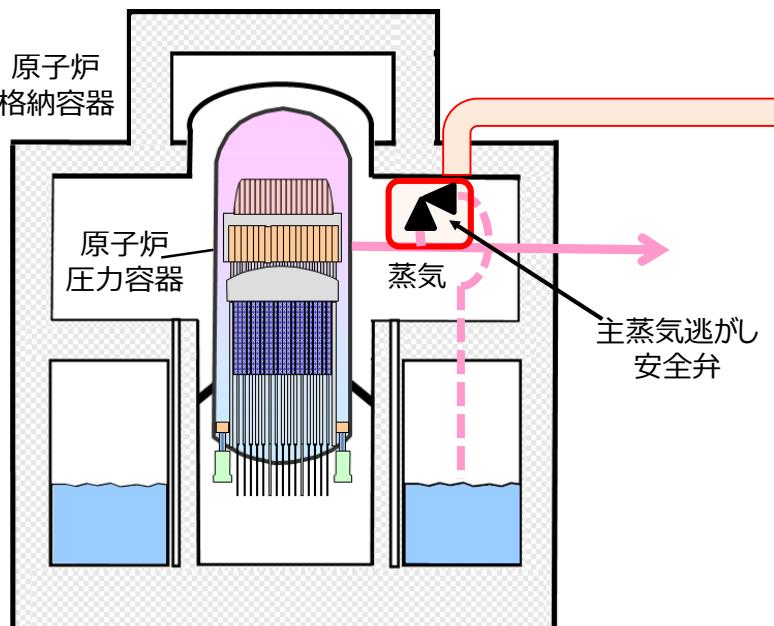
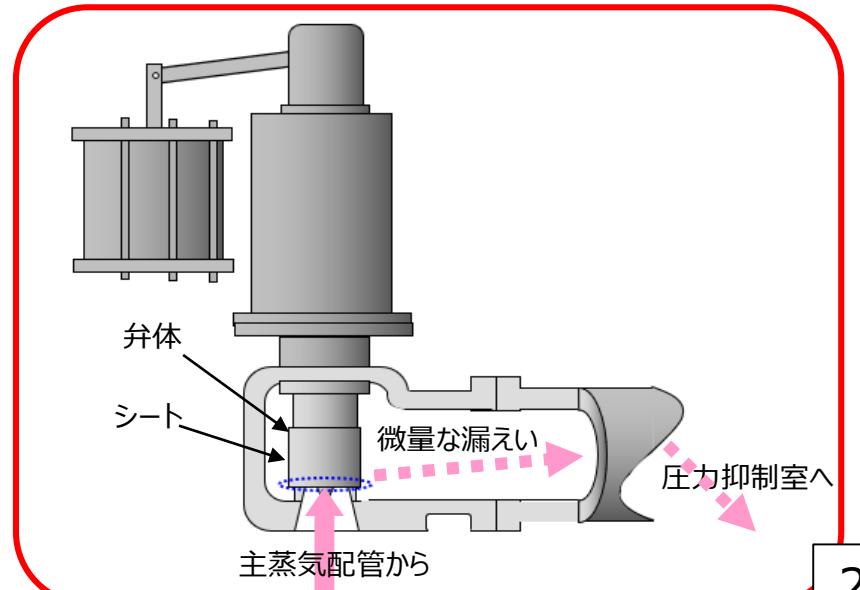
< 主蒸気逃し安全弁 概略図 >

- ・ 主蒸気逃し安全弁：主蒸気管内に18個設置
原子炉圧力が異常に上昇した際、手動（空気駆動）または自動（バネ押上げ）で開放し、炉内の蒸気を逃がして過度な圧力上昇を抑制
- ・ 原子炉起動操作時、および通常運転時は、配管温度や圧力の変化等により、弁体（弁の可動部）とシート（弁体を受ける部分）の微小な隙間から、排気管へ蒸気が漏えいする可能性あり
- ・ 漏えいの兆候（排気管の温度上昇）がある場合は、弁に振動を与える、主蒸気逃し安全弁を開閉するなどの措置を実施
- ・ 主蒸気逃し安全弁の開閉を行う場合には必要に応じて、原子炉出力を降下する場合がある

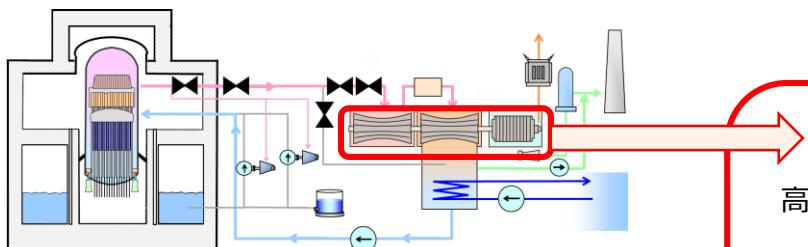
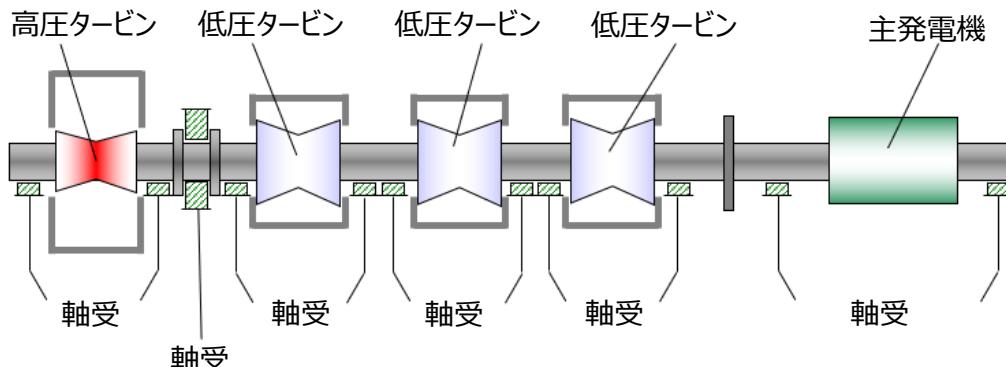
< タービン・主発電機 概略図 >

事前の健全性確認等実績：タービンのターニング運転（タービンを低速で回転させて軸のたわみを防ぐ）

- タービン、主発電機の各軸受部には振動計を設置しており、運転時に異常な振動値を検出した場合はタービンを自動停止
- 点検・検査等の後、タービンを起動し回転を上昇させる際、点検中の分解・組み立てによる重心移動などでタービン軸にずれが生じ、軸受けの振動が高くなる可能性がある
- タービン起動後に軸の振動が高くなった場合には、一度タービン（原子炉）を停止し、タービンまたは発電機の必要な箇所に重りを取り付けてバランスを調整するなど、振動を低減させる対応を実施
