柏崎刈羽原子力発電所 6 号機における
発電機の送電系統からの切り離しについて（公表区分 I）

2026 年 3 月 13 日

東京電力ホールディングス株式会社

6号機 発電機微小地絡継電器動作 警報発生について

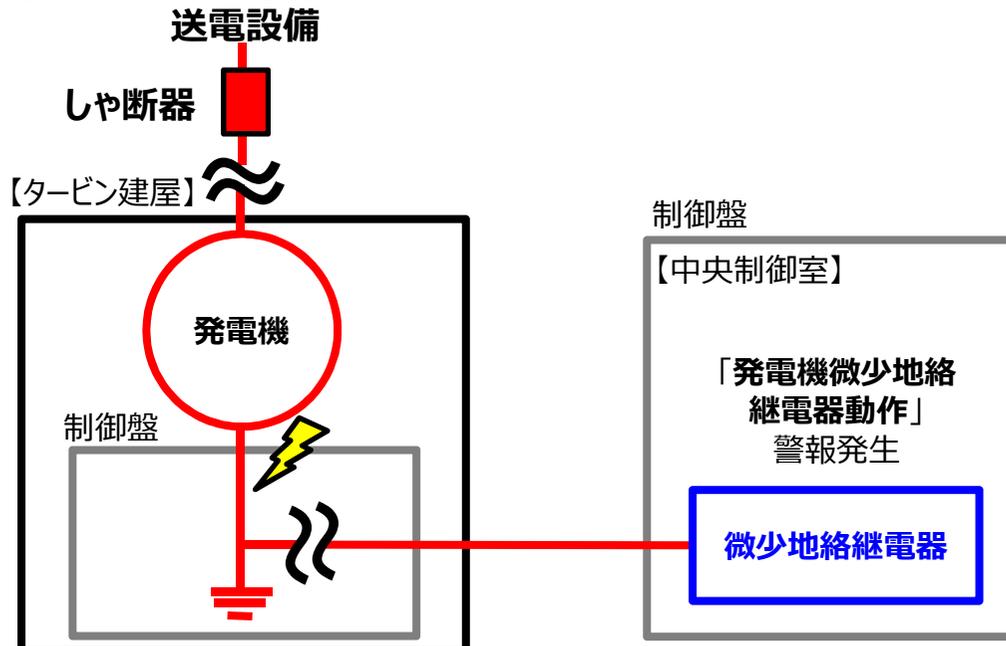
（警報が発生した場合のイメージ図）

- 3月12日 午後4時頃、発電機から微少な地絡（電気が本来の回路から地面へ漏れる現象）を示す警報が発生（中央制御室にて発報）。プラントパラメータや発電機出力に有意な変動はないため、運転したまま調査を開始
- その後、警報発生時の手順どおり、発電機関連のパラメータ、微小地絡継電器※の状態、制御盤周りを確認するも、原因特定に至らず
- 安全を確保したうえで、詳細に調査を行う必要があることから、本日午後6時25分に、発電機を送電系統から切り離す発電機解列を判断
- 送電系統からの切り離しに伴い、原子炉出力を約20%まで下降させるが、原子炉を停止するものではない

※ 地絡の兆候を早期に検知するための装置（警報のみ）

安全を確保したうえで、詳細に調査を行う必要があることから、本日午後 6 時 25 分に、発電機を送電系統から切り離す（発電機解列）判断をいたしました。

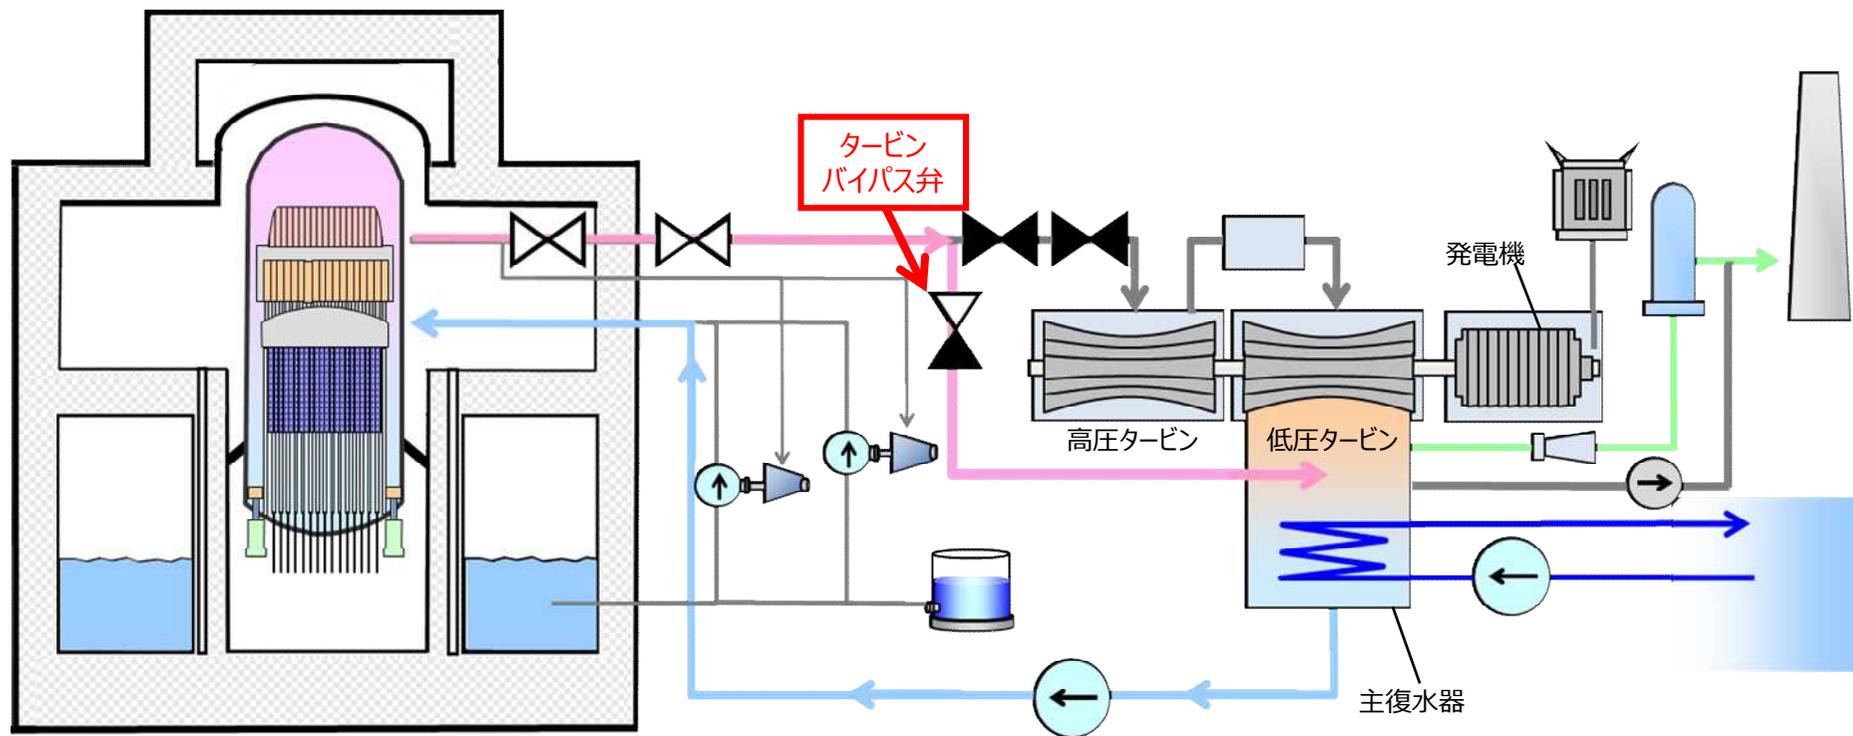
(参考) 原子炉の状態

- 発電機の調査を実施するため、制御棒を一部挿入し、原子炉の熱出力を100%から20%へ下げる
(原子炉圧力を約7MPaから約6.6MPaへ下げる)
- その後、発電機を送電系統から切り離し(発電機解列)、タービンを停止
- 原子炉内の蒸気は、タービンバイパス弁を介して、直接、主復水器へ送る

「開」…弁を開け、蒸気や水が流れる状態
「閉」…弁を閉め、流れを止める状態
「調整開」…流れる量を調整しながら開けている状態
