1号機中央制御室床下における水平分離板に係る不適合について（続報）

2017年1月13日

東京電力ホールディングス株式会社

柏崎刈羽原子力発電所

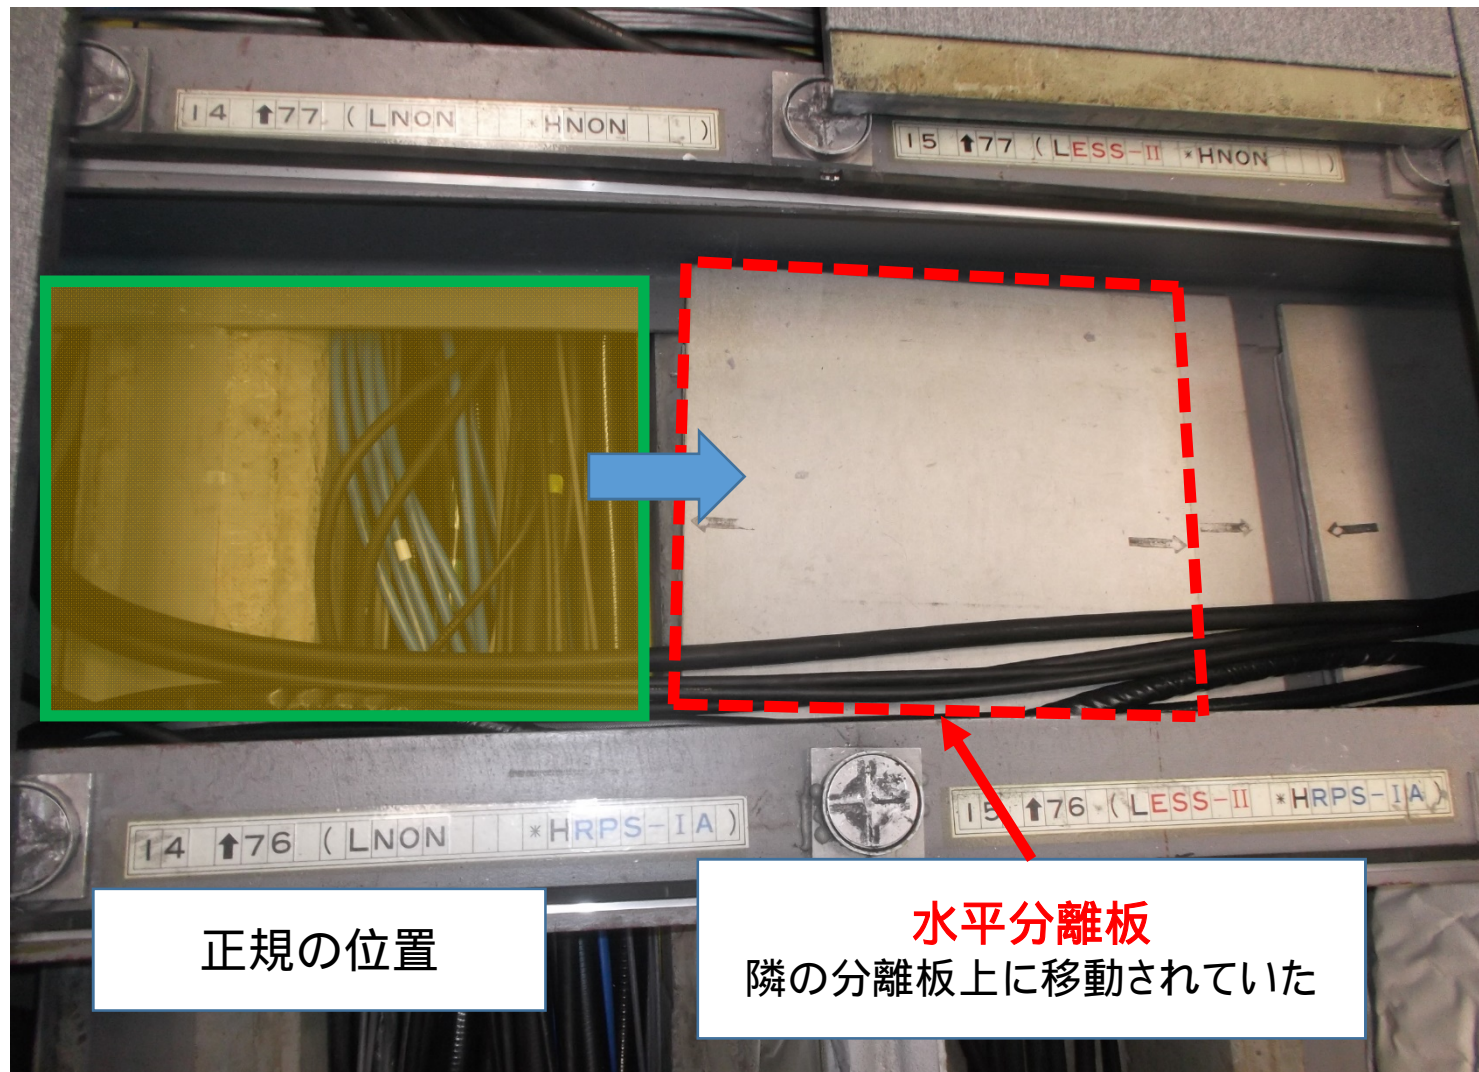
1号機 中央制御室床下の水平分離板の状況

1号機の中央制御室床下については、ケーブルの是正等の作業を継続しておりますが、昨日（1月12日）、通信用ケーブルの敷設作業を行っていた際に、水平分離板※1枚が正規の位置から外れ、隣の分離板の上に置かれている状態になっていることを確認しました。

なお、当該箇所のケーブルは安全系と常用系に分かれており区分の混在はしていないことから、安全上の問題はありません。

当該分離板については、当初の調査において適切に設置されていることを確認していたものであり、調査後の是正作業において、正規の位置に戻されていなかったものと推定しております。

当該分離板については速やかに正規の位置に戻しました。先にお知らせのとおり、是正作業後におけるチェックを確実にを行うことを関係者に周知徹底し、再発防止に努めてまいります。
