# 福島第一原子力発電所3号機の 耐震安全性、高経年化対策、長期保管 MOX燃料の健全性について

平成22年7月27日

東京電力株式会社

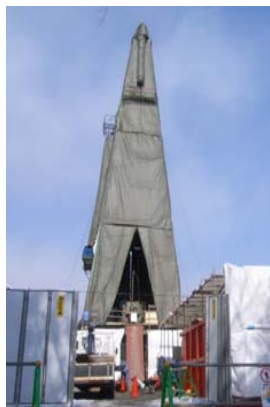
深いボーリング

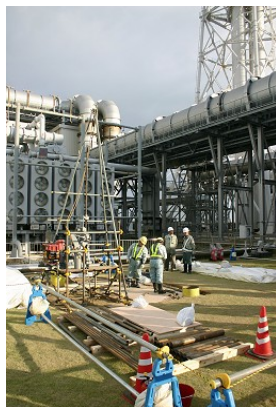
浅いボーリング

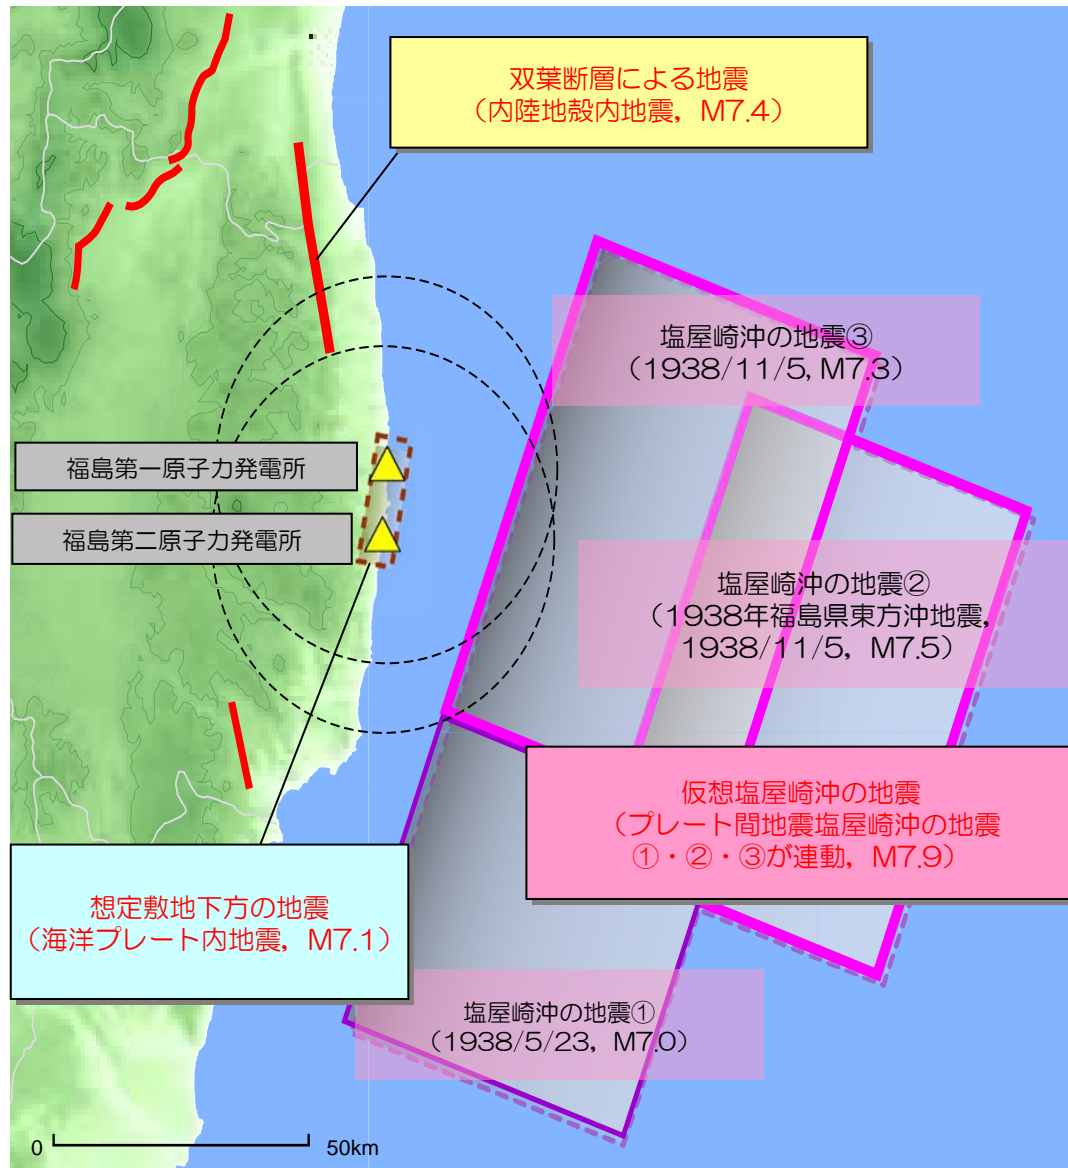
図： 基準地震動の策定に当たって考慮した地震

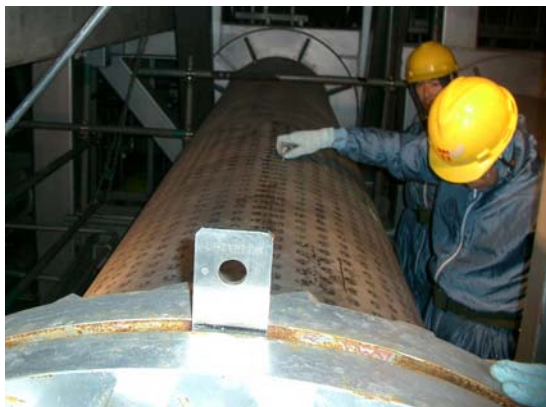
配管の点検（超音波探傷検査）

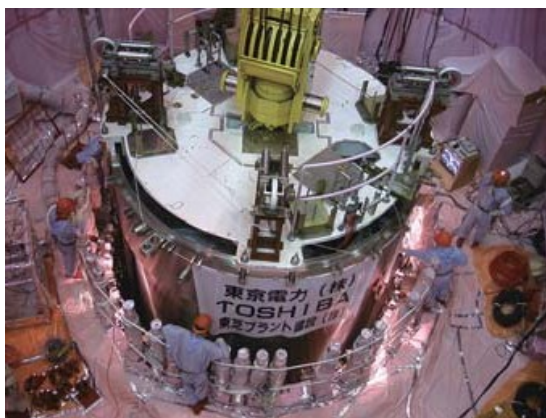
原子炉内のシュラウドの取替

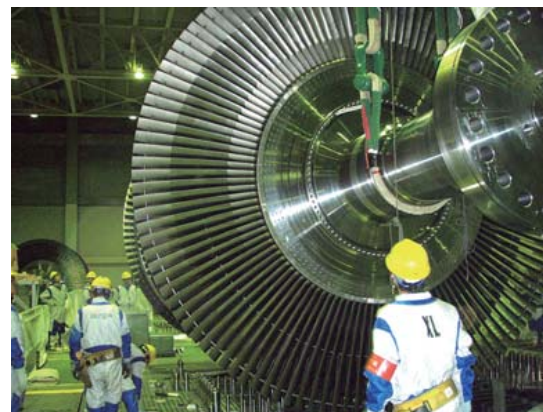
タービンの取替

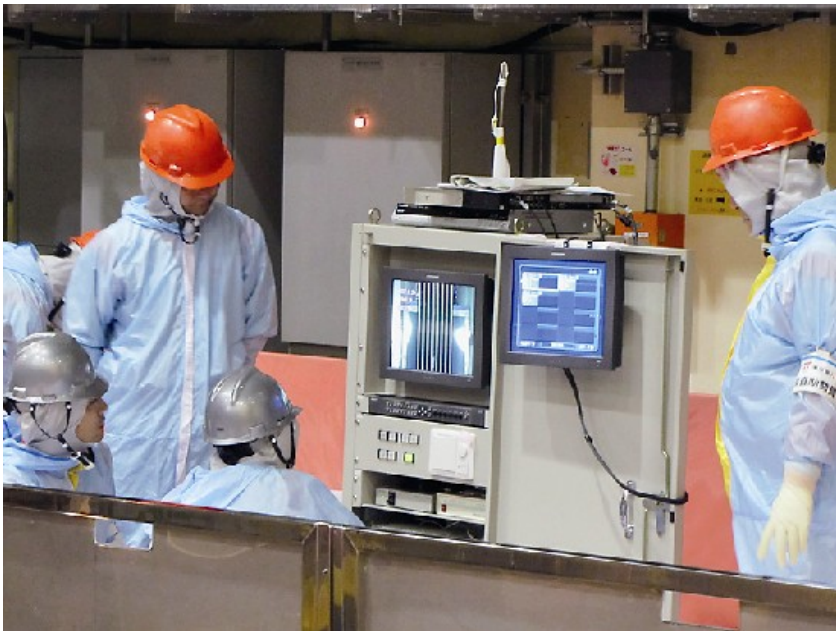
水中テレビカメラによる点検

水中テレビカメラやファイバースコープで点検した結果、健全性に影響をおよぼすような損傷・腐食・異物等がないことを確認。

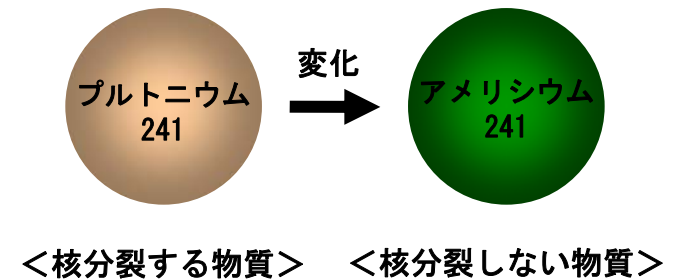
MOX燃料の成分変化

- MOX燃料にごくわずかに含まれるプルトニウム241の一部が時間経過によりアメリシウム241という核分裂しない物質に変化。
- アメリシウム241に変化した分だけ核分裂で発生する熱が減少するが、その割合はMOX燃料全体の0.5%以下と非常に少なく、新燃料(ウラン燃料)の数や配置の工夫などで補うことができるため、使用することに問題がないことを確認。
