# プラントの状況について

# 福島第一原子力発電所 5 号機「原子炉隔離時冷却系の機能喪失における保安規定違反」事象に関する 根本原因分析の実施および再発防止対策の策定について（概要）

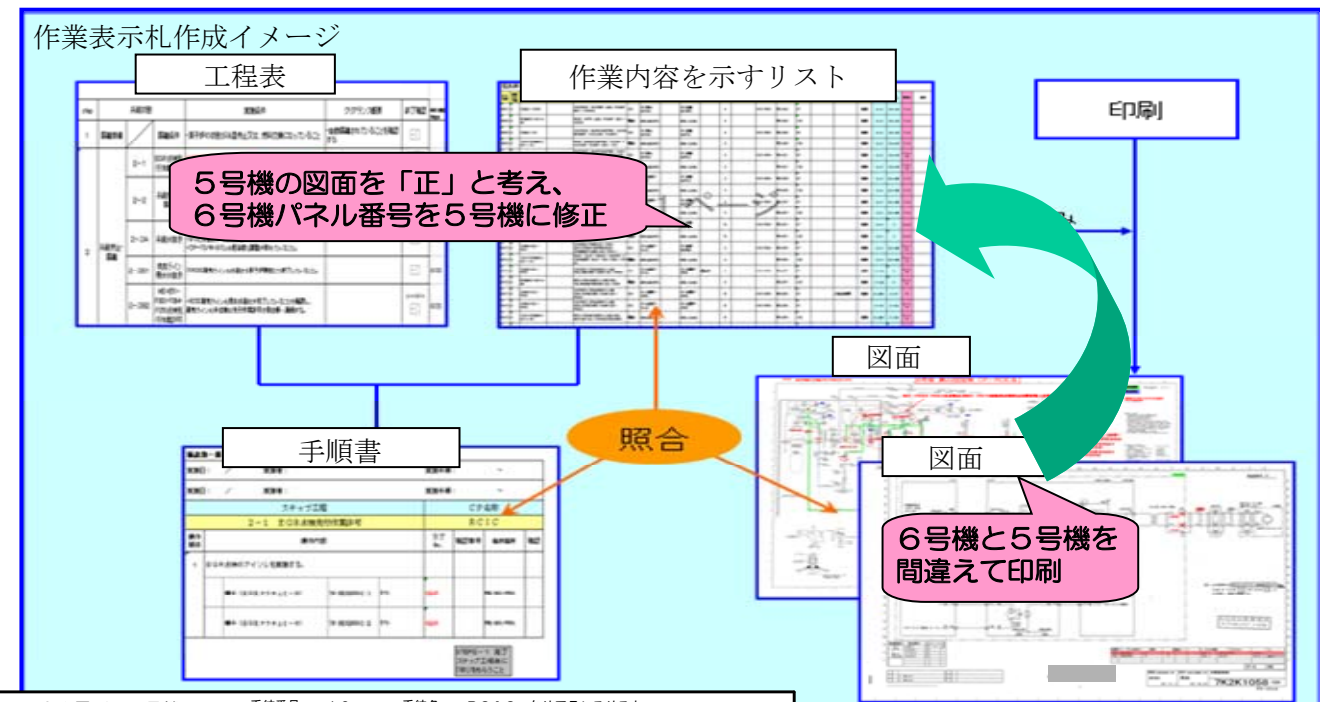
作業内容を示すリスト

福島第一原子力発電所 6号機 系統番号: 19 系統名: RCIC クリアランスリスト

誤って入力した箇所

- 資料作成者は、本来 6 号機の図面を打ち出すべきところ、誤って 5 号機の図面を打ち出し作業手順の検討を行った。
- 資料作成者は、関係書類の照合にあたり、誤って打ち出した 5 号機の図面を用いたため、機器等の点検前に行う作業で使用する「作業表示札」に記載される情報（パネル番号）を 5 号機のパネル番号で誤って入力した。
- 資料作成者は、パネル番号を修正したことについて、後任の資料作成者等の関係者に伝えなかったため、パネル番号の誤りや図面の誤りについて資料審査者も気づかなかった。

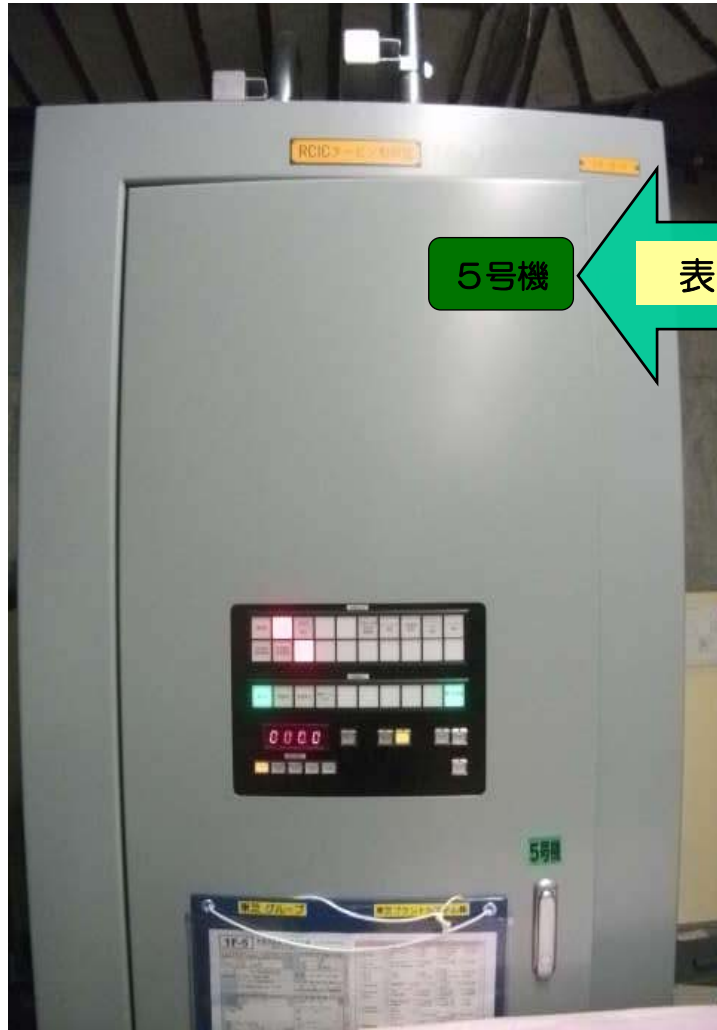
### ・号機識別イメージ

## ② 複数号機の設備が混在する現場の操作パネルの号機の識別化

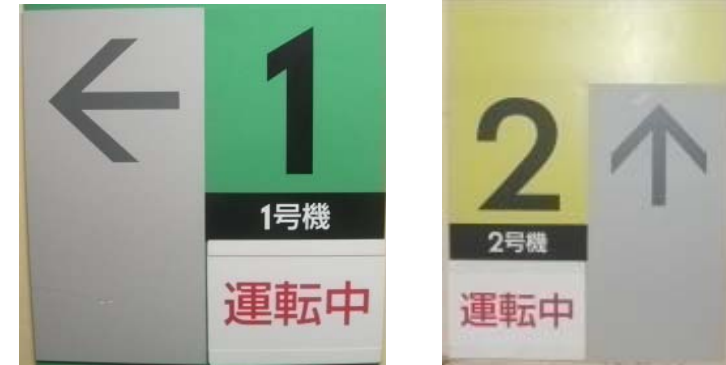
### 【通路号機案内色】

- ・現場の号機色(通路号機案内色)を背景色とした号機表示のシールを取り付ける。
