平成18年9月8日

作業員の負傷に関する調査結果について

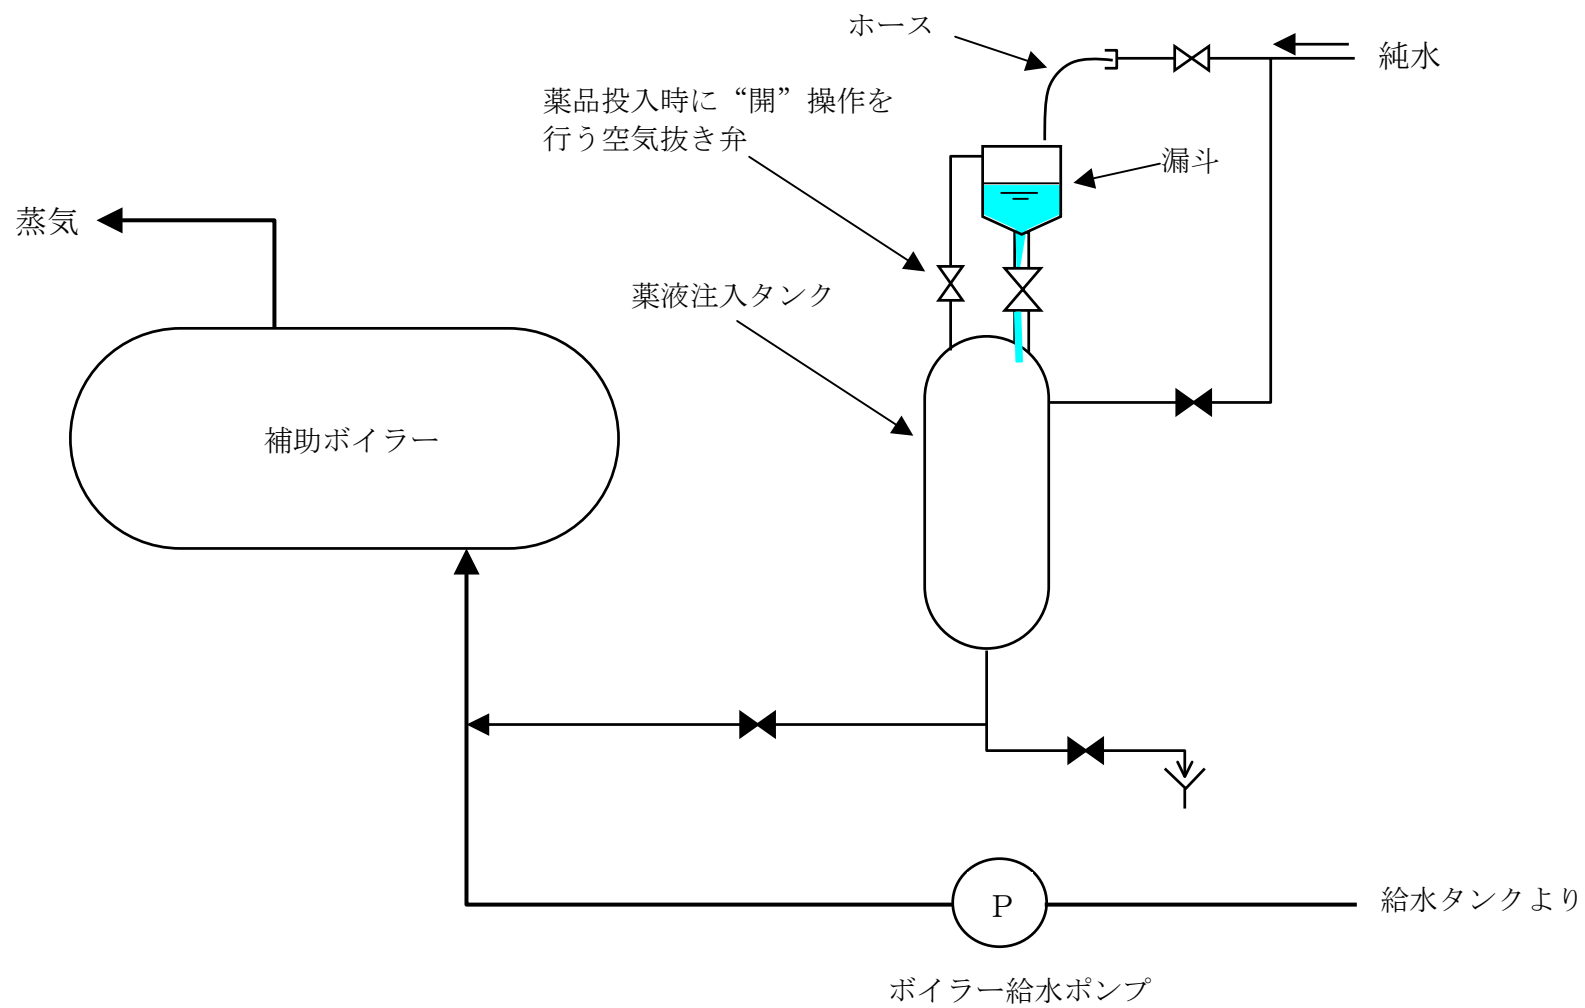
確認の結果、当該作業員は、補助ボイラーの起動準備として薬品を漏斗へ投入し水で溶解していたところ、漏斗とつながる薬液注入タンク*²内の空気の排出の影響で溶解液が飛散しましたが、保護具を着用せずに作業を行っていたため薬品の溶解液を被ったことがわかりました。

溶解液が飛散した原因は、当該タンク内の空気抜き弁を閉じていたため、溶解した薬品を漏斗から投入した際、空気の排出の影響で溶解液が飛散したものと推定いたしました。

対策として、薬品の取り扱い作業にあたっては、事前に製品安全データシートの確認を行うことを徹底いたします。また、薬品の取り扱い作業時は、扱う量にかかわらず保護具を着用すること、および予め当該タンクの空気抜き弁を“開”操作し、漏斗側からの空気抜けを防止することを手順書に反映いたしました。
