## 2 号機中央制御室の換気空調系電動機の故障に関する調査結果について

2号機中央制御室換気空調系電動機の点検状況

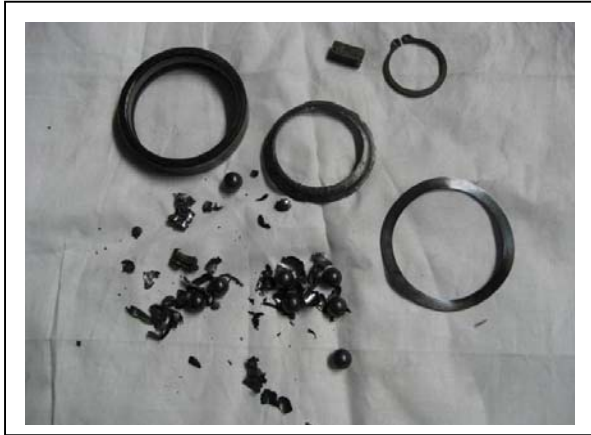
- ・当該電動機を点検した結果、電動機の両端に設けられた軸受のうち、片側の軸受（以下、「当該軸受」）部品のみ損傷および潤滑剤の喪失が認められたこと。
- ・当該軸受と同時期に取り替えたもう一方の軸受の部品および潤滑剤に異常はなかったこと。
- ・当該電動機の軸受は 4 回の定期検査に 1 度の頻度（約 6 年間）で取り替えを行っているが、これまで問題は確認されていないこと。
- ・軸受取り替え後の当該電動機の定期点検において異常な振動は認められなかったが、当該軸受は今回通常の間隔より短い期間（約 4 年間）で損傷した。

損傷していた軸受の部品

以上のことから、当該電動機の故障は、当該軸受単体の損傷が原因で発生したものと推定しておりますが、当該軸受が損傷した原因は特定できませんでした。

対策として、当該電動機を新品に取り替えるとともに、試運転を行い、健全であることを確認しました。

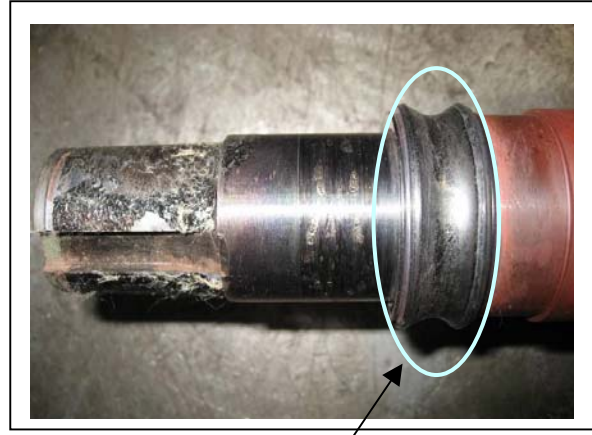
損傷していた軸受部

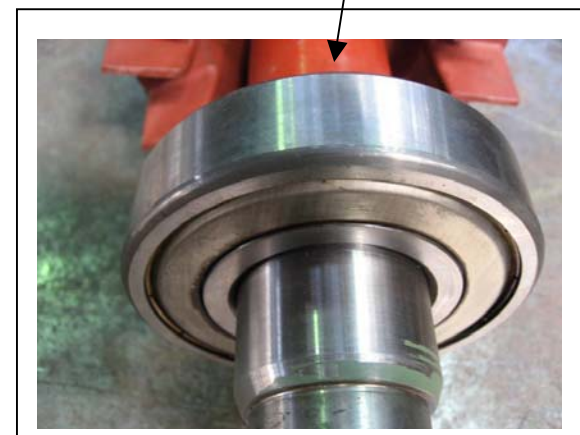
もう一方の軸受  
(異常は認められない)
