# 福島第二原子力発電所 2号機 原子炉開放作業の完了について

【作業期間：平成25年8月26日～9月9日】

【配布資料】  
平成25年9月10日  
東京電力株式会社

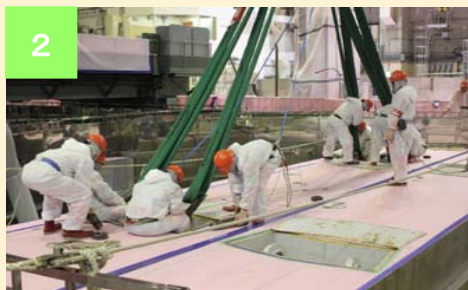
コンクリートハッチの取り外し作業の様子  
(平成25年8月26日撮影)

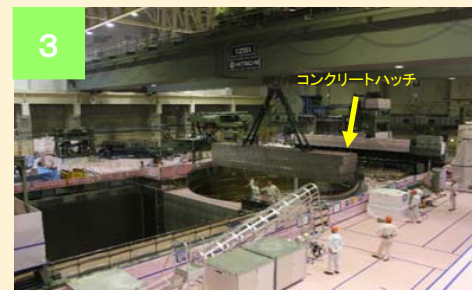
コンクリートハッチの取り外しの様子  
(平成25年8月26日撮影)
