# 福島第二原子力発電所からのお知らせ（平成25年10月号）

## 2号機の燃料移動作業が完了しました

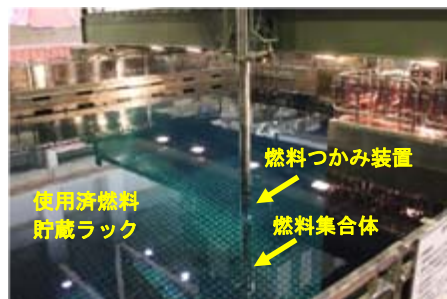
使用済燃料貯蔵ラックへの収納  
(平成25年10月16日撮影)

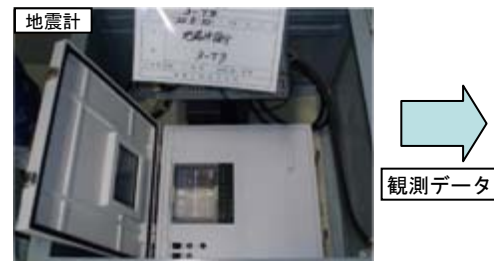
- 平成25年9月20日（金）午前2時25分頃、福島県浜通りを震源とする最大震度5強の地震が発生し、当所立地町でも震度5弱が観測されました。
- 地震発生時には、地震加速度や震度等の規模に応じて対応をはかることとしており、当日の対応としては、中央制御室で各種放射線モニタの値や原子炉水・使用済燃料プール水の温度・水位に異常のないことを確認しました。
- また、現場へ出向いて、ポンプ・モータ等の機器の運転状況や配管・タンク等の個々の設備を点検し、異常のないことを確認しました。
- 地震発生時のプラント状況、ならびに点検の結果（異常なし）については、国・自治体等へ通報するとともに報道機関へ発表しました。

<各号機に設置>

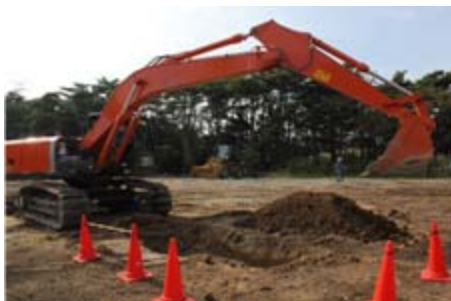
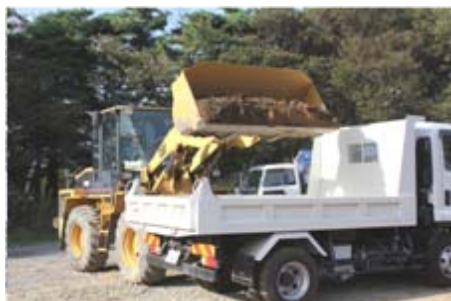
上の写真は、地面の掘り起こしから、土砂の積み込み、運搬、地面の埋め戻しといった一連の整地作業の訓練を行っている様子です。（平成25年10月8日撮影）
