福島第二原子力発電所 復旧計画の進捗状況について
(月報：平成 24 年 4 月)

平成 24 年 5 月 9 日
東京電力株式会社
福島第二原子力発電所

福島第二原子力発電所では、現在、原子力事業者防災業務計画に基づき策定した復旧計画（平成 24 年 1 月 31 日提出・公表）に則り、プラントの冷温停止維持に係わる設備等の復旧を進めています。

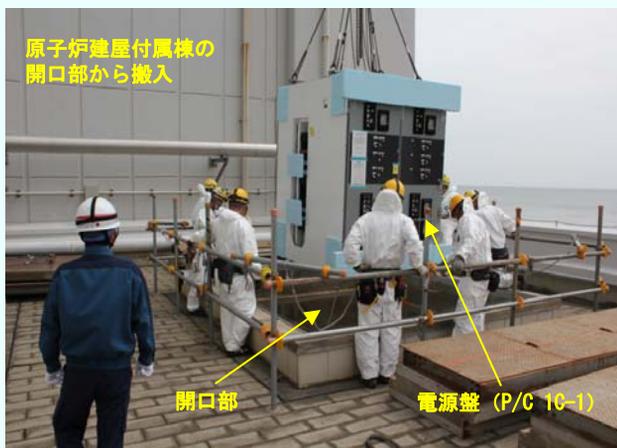
①電源盤(P/C 1C-1)の吊込作業
(原子炉建屋付属棟の開口部から搬入)
(平成24年4月13日撮影)

東北地方太平洋沖地震に伴う津波の影響を受けた1号機電源盤（P/C 1C-1）については、新たに製作しておりましたが、平成24年4月19日に現場（原子炉建屋付属棟内）への据付が完了しました。

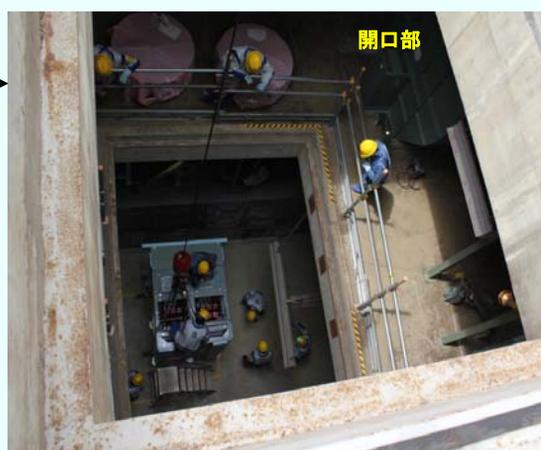
②電源盤(P/C 1C-1)の吊込作業
(開口部から吊下げ)
(平成24年4月13日撮影)

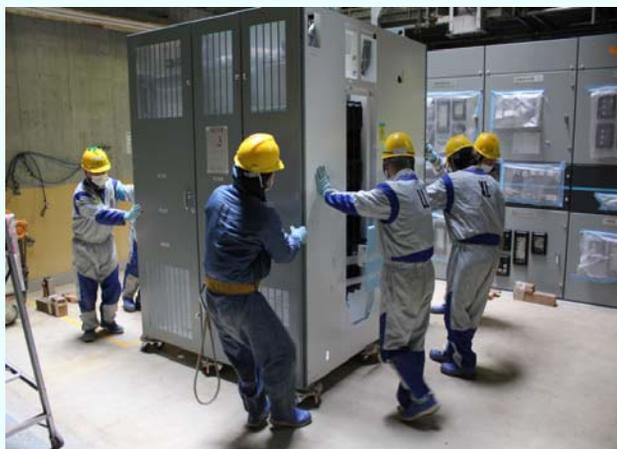
③吊下げ後の電源盤(P/C 1C-1)移動作業
(平成24年4月13日撮影)

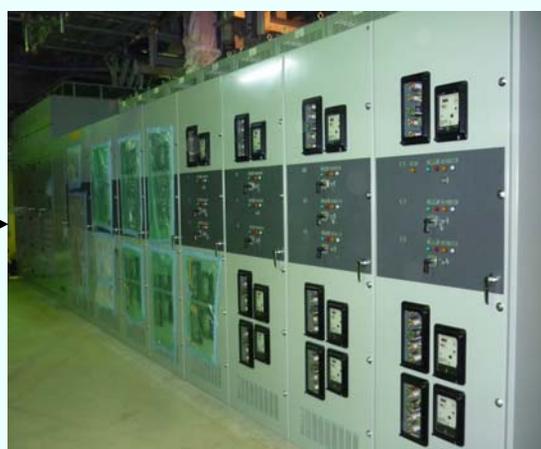
④電源盤(P/C 1C-1)据付完了
(平成24年4月19日)
(平成24年4月23日撮影)

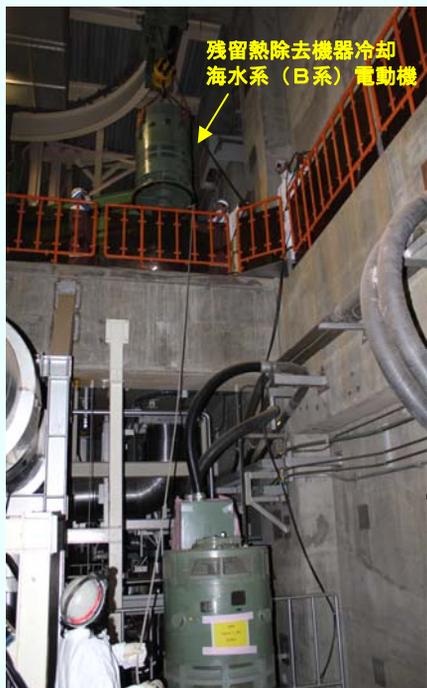
①残留熱除去機器冷却海水系(B系)
電動機の移動作業
(海水熱交換器建屋2階から1階へ)
(平成24年4月5日撮影)

1号機残留熱除去機器冷却海水系（B系）の電動機は、修理後、津波再来対策の一環として、海水熱交換器建屋の2階に仮置きしておりましたが、同建屋の水密化対策工事完了（平成24年3月31日）をうけ、同年4月5日、同建屋1階に戻し（現場据付）、同年4月12日、仮設の電源及びケーブルにて試運転を行い、機能に問題がないことを確認しました。

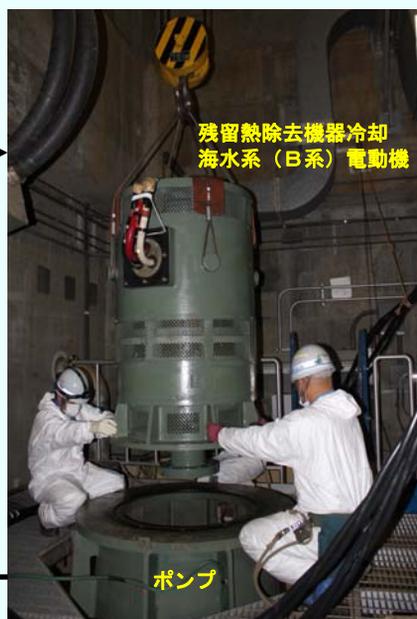
②残留熱除去機器冷却海水系(B系)
電動機の据付作業
(平成24年4月5日撮影)

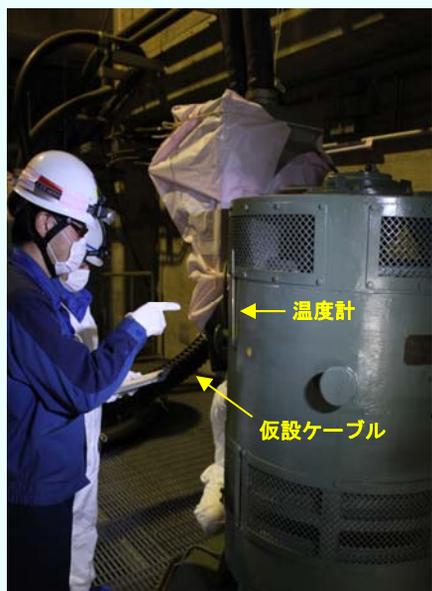
③電動機据付後の機能確認
(試運転時の温度測定)
(平成24年4月12日撮影)

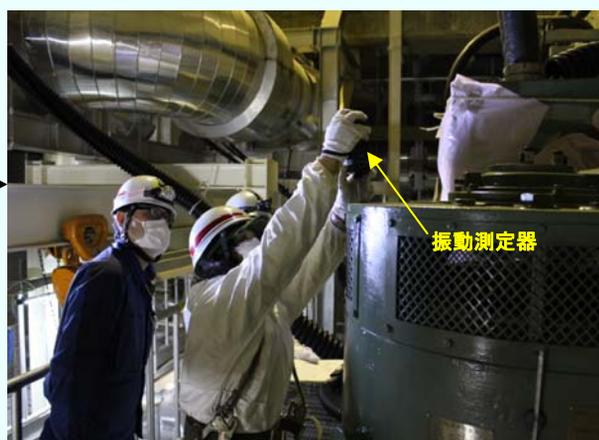
④電動機据付後の機能確認
(試運転時の振動測定)
(平成24年4月12日撮影)

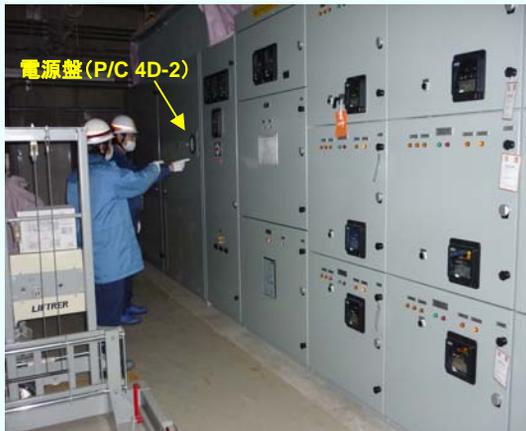
電源盤 (P/C 4D-2) の本設化完了
(平成24年3月23日)
(平成24年3月23日撮影)

4号機電源盤の本設化完了 (P/C 4C-2:平成24年1月30日, P/C 4D-2:同年3月23日) に伴い、同年4月26日までに、4号機 残留熱除去機器冷却系(B系・C系・D系), 残留熱除去機器冷却海水系(B系・C系・D系), 非常用ディーゼル発電設備冷却系(B系)への電源供給元を仮設電源から本設化した電源盤に切り替えました。これにより、4号機 残留熱除去機器冷却系, 残留熱除去機器冷却海水系, 非常用ディーゼル発電設備冷却系の本設化が完了しました。

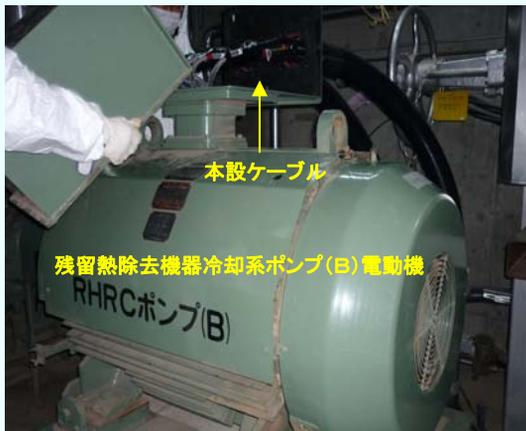
残留熱除去機器冷却系ポンプ (B) 電動機
本設ケーブルへの切り替え状況
(平成24年4月11日切替・撮影)

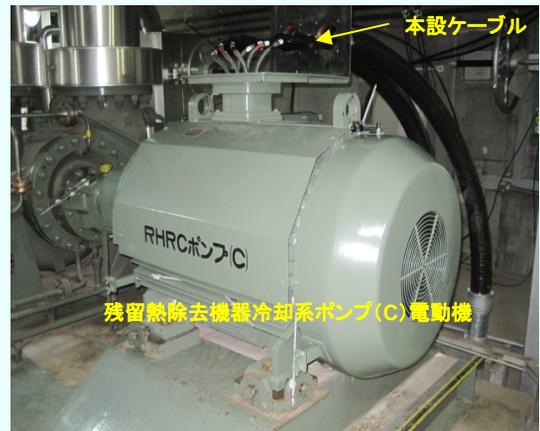
残留熱除去機器冷却系ポンプ (C) 電動機
本設ケーブルへの切り替え状況
(平成24年4月26日切替・撮影)

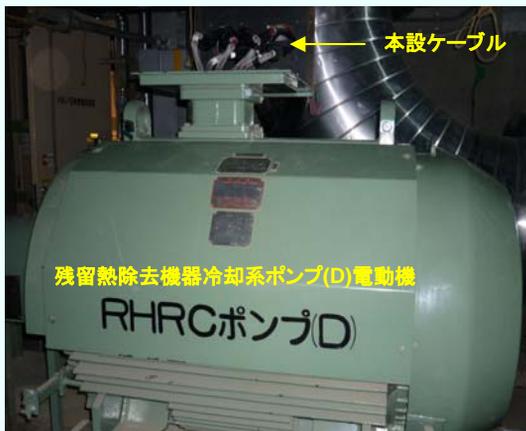
残留熱除去機器冷却系ポンプ (D) 電動機
本設ケーブルへの切り替え状況
(平成24年4月12日切替・撮影)

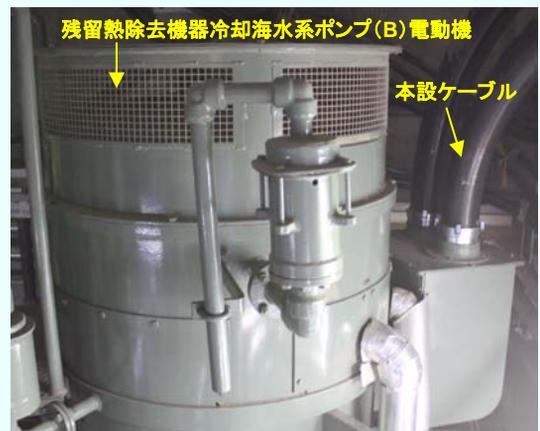
残留熱除去機器冷却海水系ポンプ (B) 電動機
本設ケーブルへの切り替え状況
(平成24年4月11日切替・同年5月8日撮影)

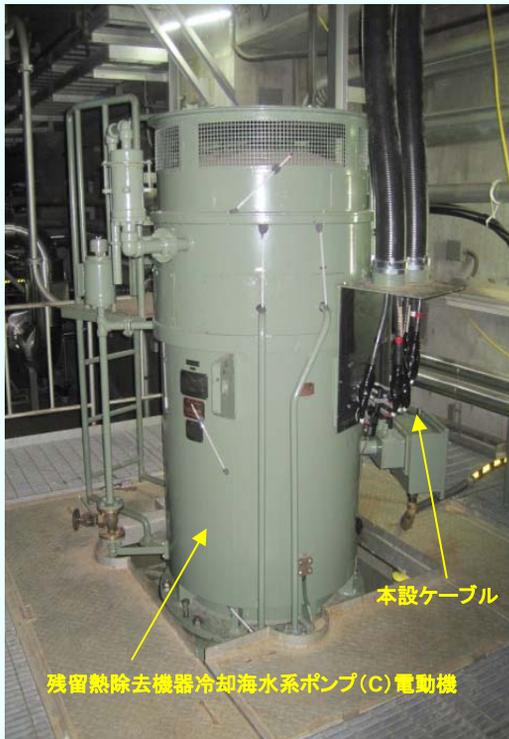
残留熱除去機器冷却海水系ポンプ(C)電動機
本設ケーブルへの切り替え状況
(平成24年4月26日切替・撮影)

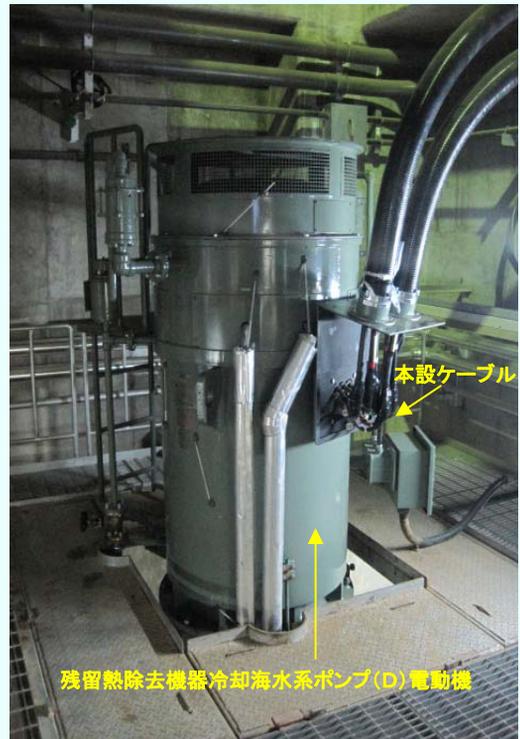
残留熱除去機器冷却海水系ポンプ(D)電動機
本設ケーブルへの切り替え状況
(平成24年4月25日切替・撮影)

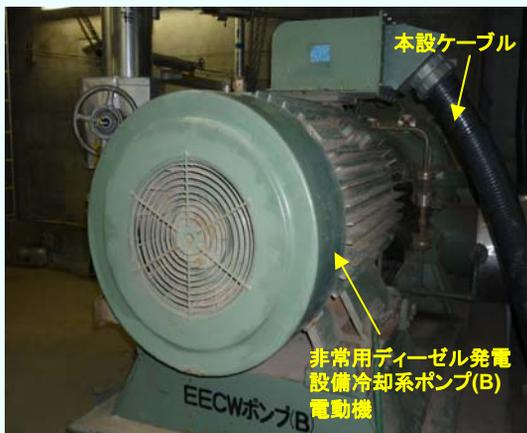
非常用ディーゼル発電設備冷却系ポンプ(B)電動機
本設ケーブルへの切り替え状況
(平成24年4月12日切替・撮影)

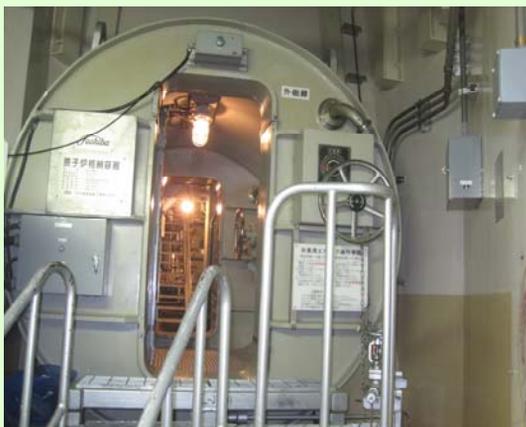
①原子炉格納容器入口
(人員用エアロック)
(平成24年4月17日撮影)

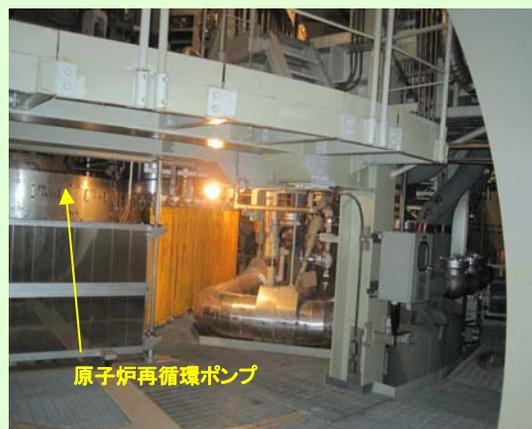
②原子炉格納容器内の状況
(平成24年4月17日撮影)

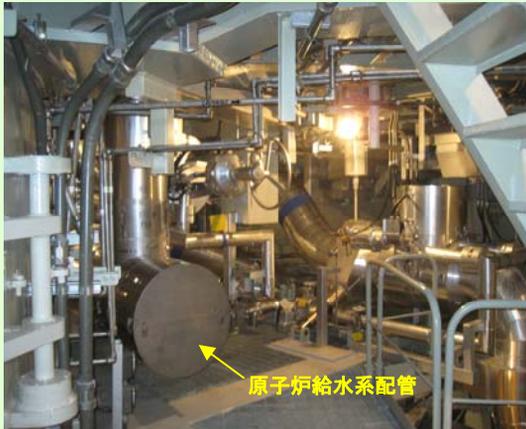
③原子炉格納容器内の状況
(平成24年4月17日撮影)

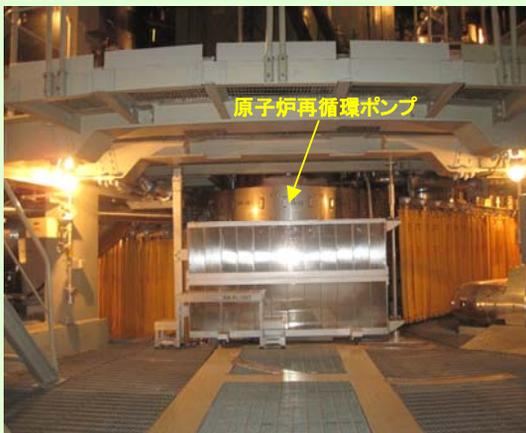
⑤原子炉再循環ポンプ
(平成24年4月17日撮影)

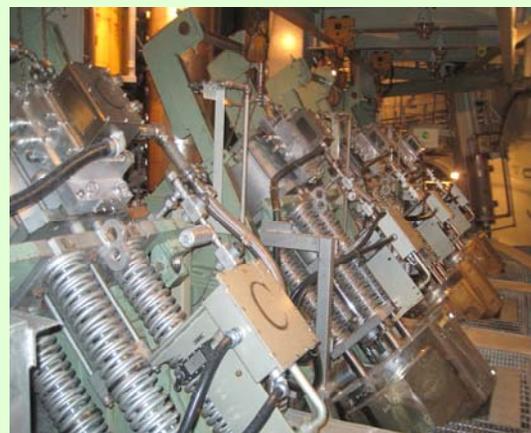
⑥主蒸気隔離弁
(平成24年4月17日撮影)

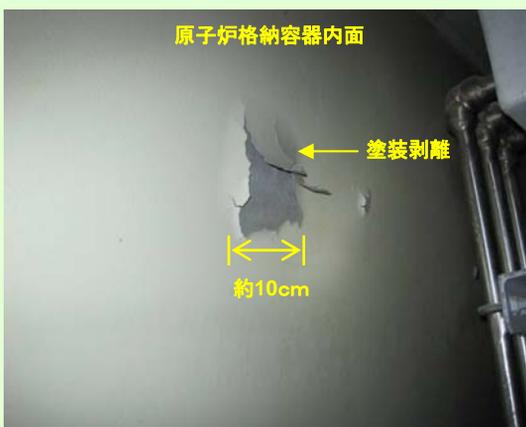
なお、プラント停止後の一時的な高温環境の影響による原子炉格納容器内塗装面の一部はがれや、湿度環境等の影響による一部機器表面の錆等が見られたものの、いずれも冷温停止機能に影響を与えるものではありませんでした。（平成24年4月6日お知らせ済み）【資料3-1参照】

⑦原子炉格納容器内面の塗装剥離
(平成24年3月28日撮影)

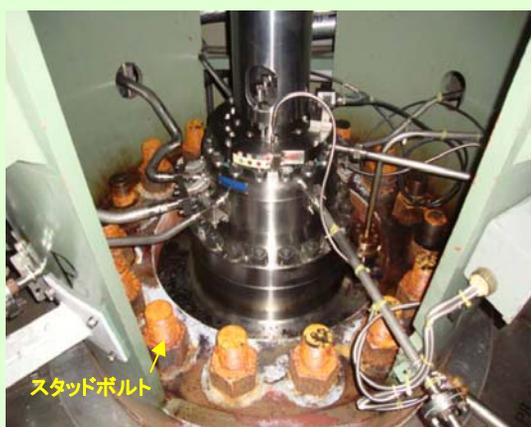
⑧原子炉再循環ポンプ（B）
スタッドボルトの錆
(平成24年2月16日撮影)

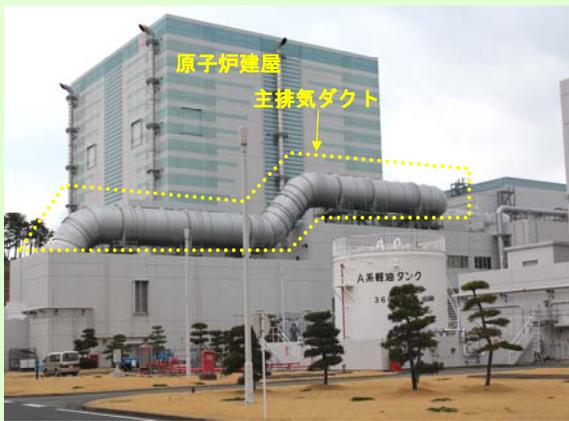
①4号機主排気ダクトの外観
(平成24年4月5日撮影)

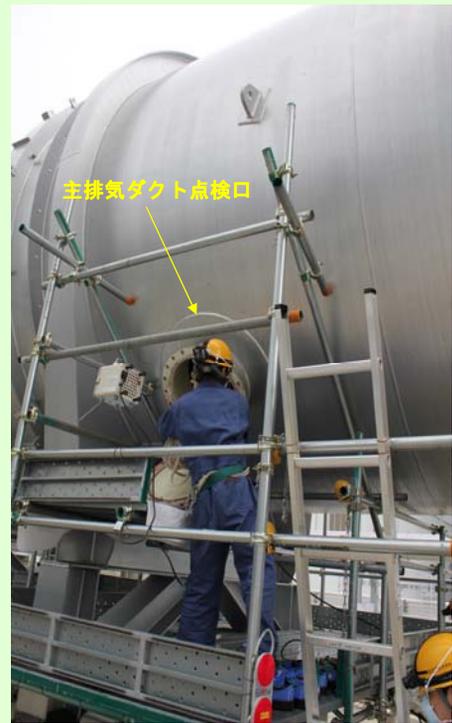
②主排気ダクト点検口
(平成24年4月5日撮影)

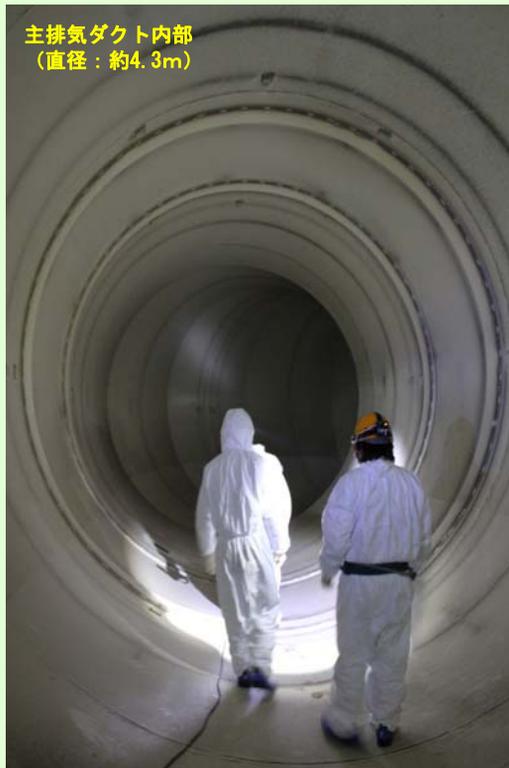
この点検は、4号機主排気ダクトから外部への空気漏えい事象（平成23年6月8日、同年7月31日お知らせ済み）をふまえ、ダクト内部の状況を目視により確認したものです。この点検の結果、新たな不具合箇所は確認されませんでした。

③主排気ダクト内部点検
(平成24年4月5日撮影)

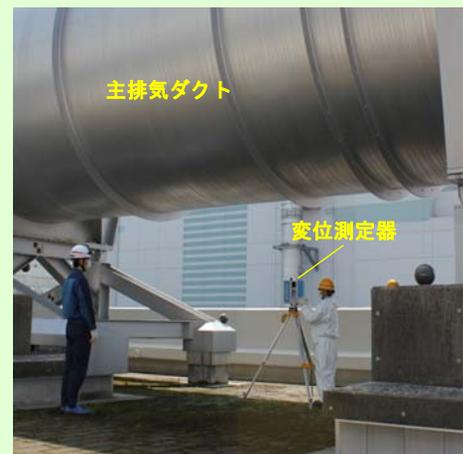
加えて、平成24年4月19日～26日にかけて、当該ダクトの変位測定（ダクトのゆがみの状態等の測定）を行いました。これについては、今後、測定結果の評価・分析を行ってまいります。【資料3-2参照】

④主排気ダクトの変位測定
(平成24年4月19日～26日)
(平成24年4月24日撮影)

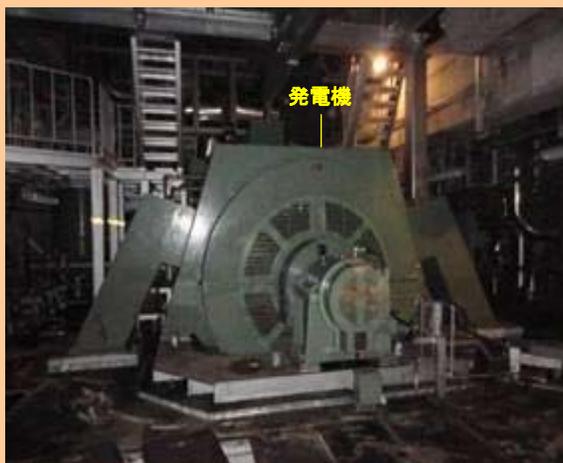
1号機D/G(A) 浸水後の状況
(平成23年3月20日撮影)

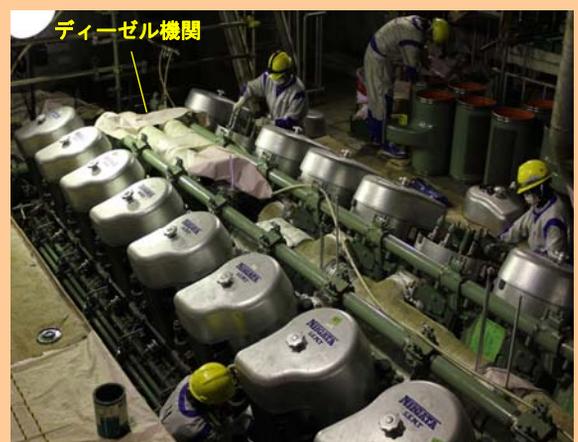
1号機D/G(A) 復旧作業の状況
(平成24年4月17日撮影)

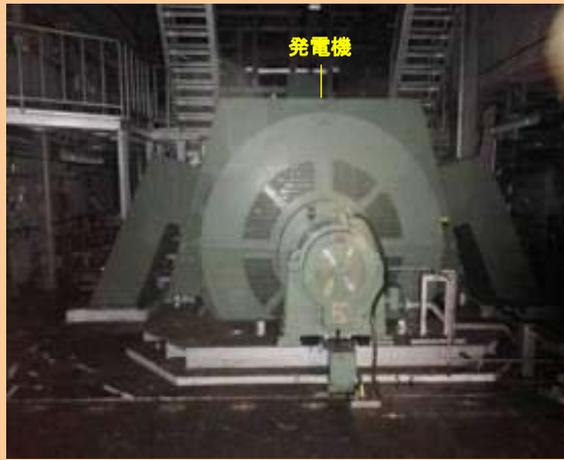
1号機D/G(H) 浸水後の状況
(平成23年3月20日撮影)

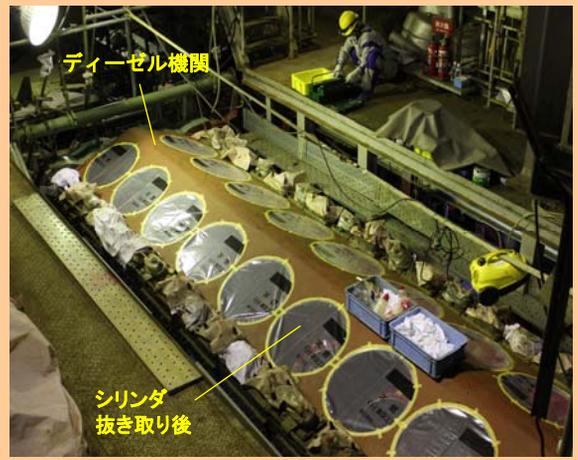
1号機D/G(H) 復旧作業の状況
(平成24年4月17日撮影)

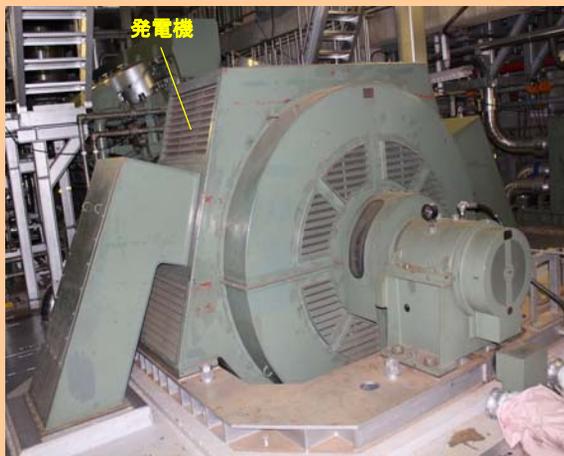
1号機D/G(B) (平成24年4月20日撮影)

津波により、D/G本体が浸水し使用不能となるが、H23. 7. 15に復帰し、現在は待機状態。

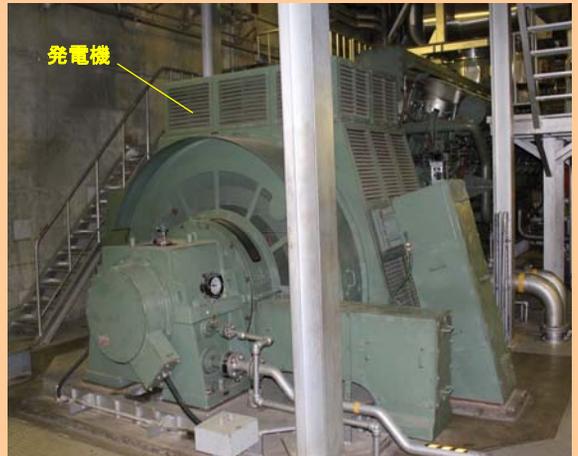
2号機D/G(A) (平成24年4月20日撮影)

D/G本体は浸水を免れたが、海水熱交換器建屋内の電源盤や補機ポンプ等が浸水したことにより、津波直後、使用不能となる。その後、H23. 8. 8に復帰し、現在は待機状態。

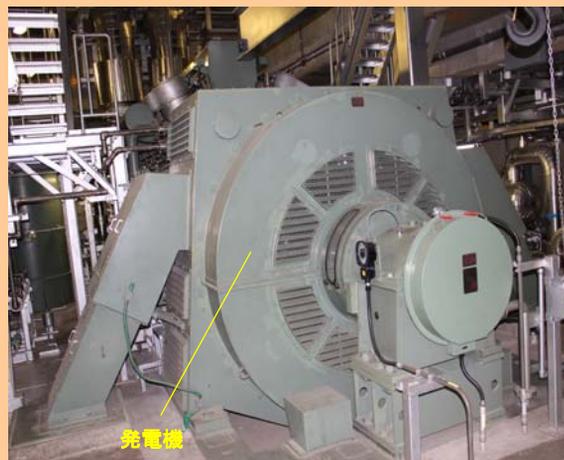
3号機D/G(A) (平成24年4月17日撮影)

D/G本体は浸水を免れたが、海水熱交換器建屋内の電源盤や補機ポンプ等が浸水したことにより、津波直後、使用不能となる。その後、H23. 8. 31に復帰し、現在は待機状態。

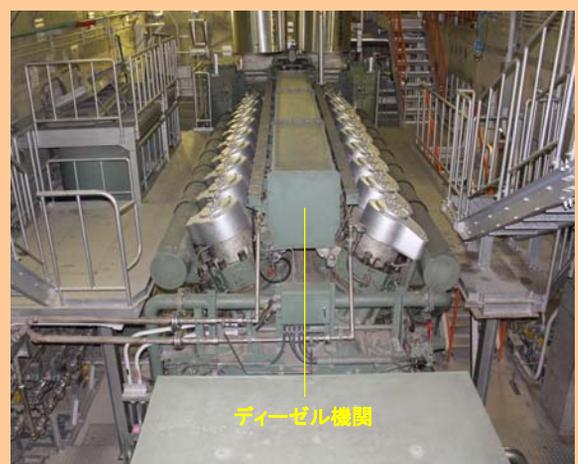
4号機D/G(A) (平成24年4月17日撮影)

D/G本体は浸水を免れたが、海水熱交換器建屋内の電源盤や補機ポンプ等が浸水したことにより、津波直後、使用不能となる。その後、H23. 8. 31に復帰し、現在は待機状態。
