福島第二原子力発電所 プラント状況等のお知らせ

(日報：平成 24 年 9 月 14 日)

●福島第二 4号機 原子炉開放作業（平成24年9月14日）

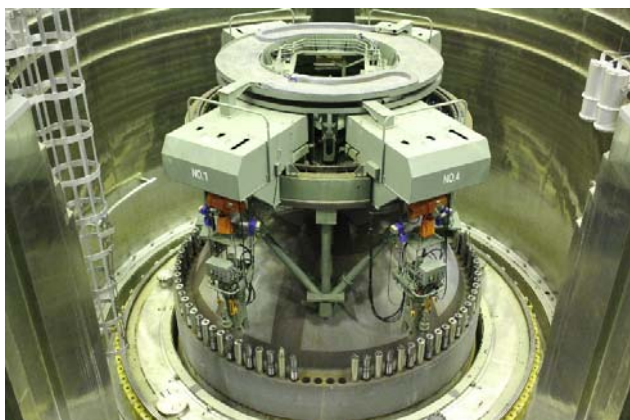
原子炉圧力容器 蓋の取り外し作業前の様子
(平成24年9月14日撮影)

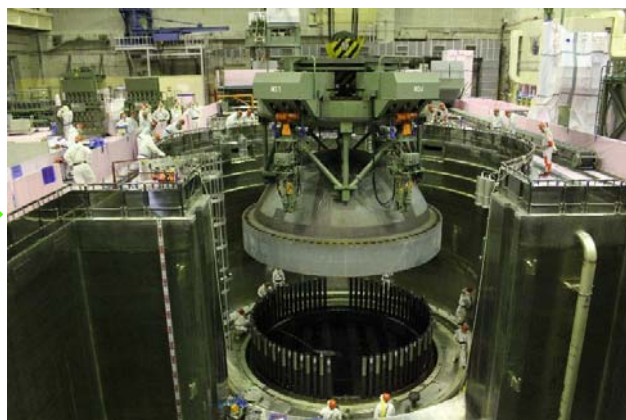
原子炉圧力容器 蓋の取り外し作業の様子
(平成24年9月14日撮影)

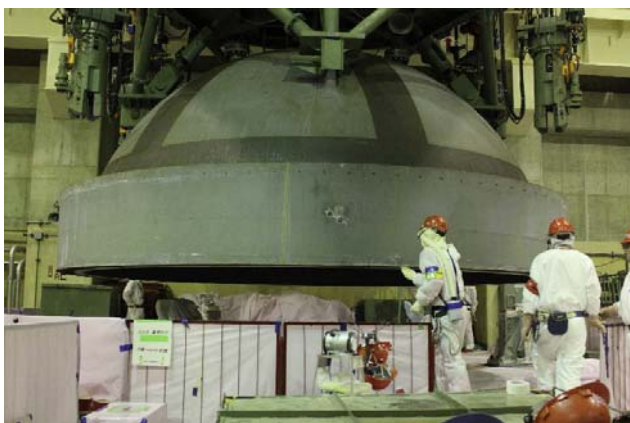
原子炉圧力容器 蓋の取り外し作業の様子
(平成24年9月14日撮影)
