**福島第二原子力発電所 プラント状況等のお知らせ**  
(日報：平成 25 年 5 月 13 日)

平成 25 年 5 月 13 日  
東京電力株式会社  
福島第二原子力発電所

**○ 1 号機タービン建屋内（管理区域）における当社社員負傷に係る原因と対策について**

# 災害発生場所と状況について

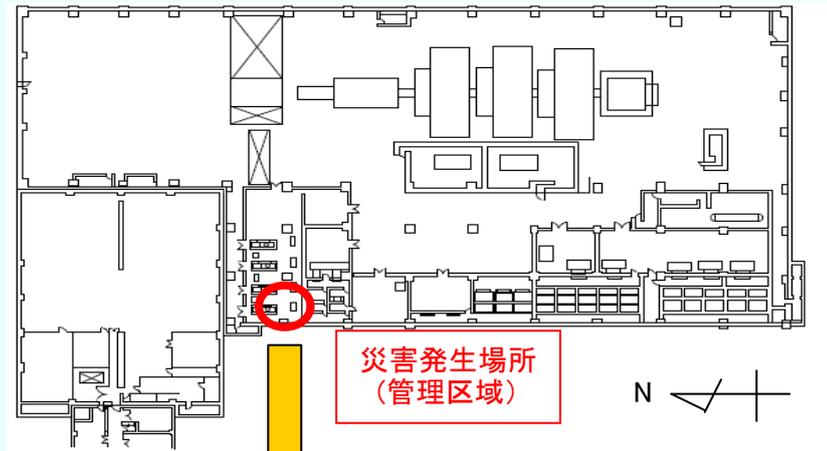
[1号機 タービン建屋2階 主冷凍機室]

平成 25 年 4 月 24 日午後 2 時 45 分頃、1 号機タービン建屋 2 階主冷凍機室内（管理区域\*<sup>1</sup>）において、重量ドラム缶（以下、「ドラム缶」）の搬送準備作業を行っていた当社社員が、ドラム缶とドラム缶の間に右手第二指（人差し指）を挟み負傷しました。

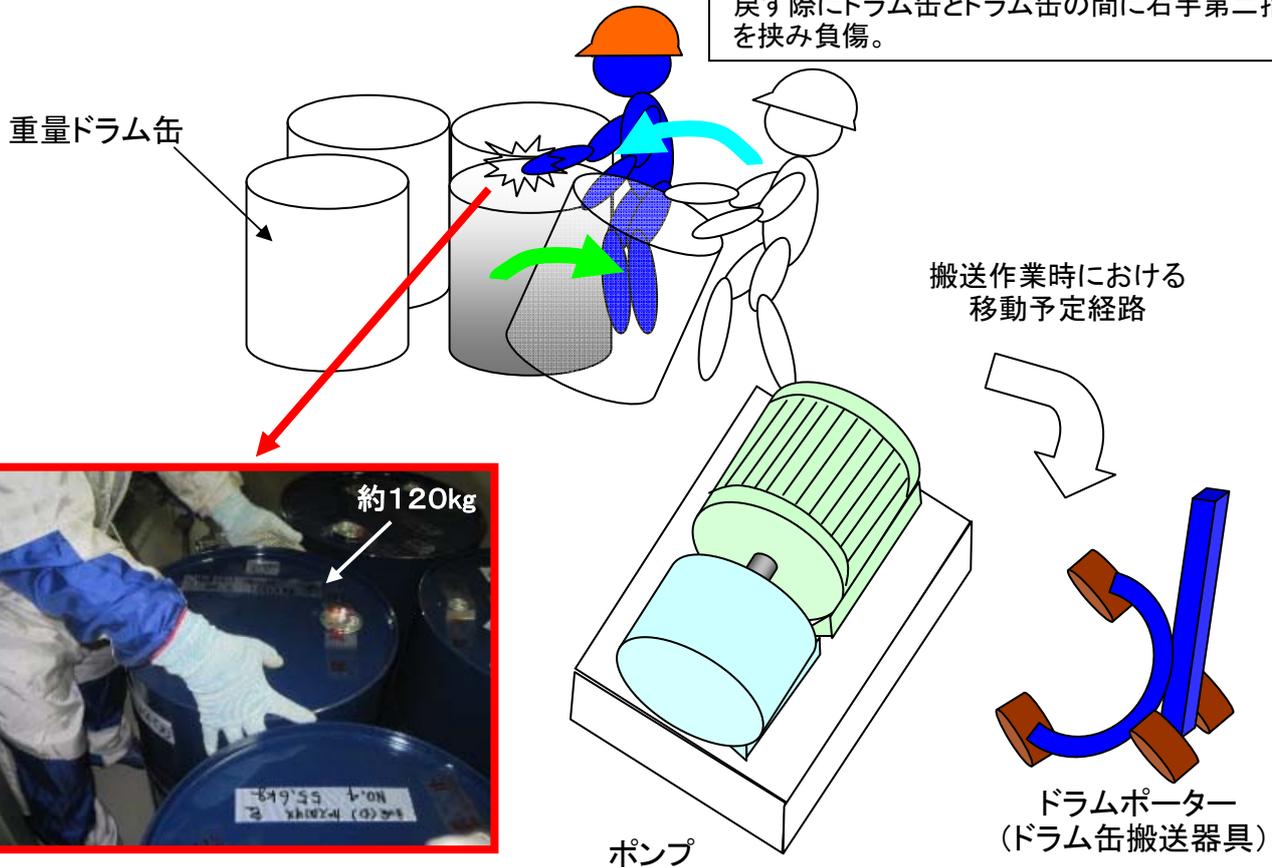
搬送準備作業に対する危険予知および安全対策について、事前の検討が不足していたこと、ならびに、当該社員はドラム缶を取り扱う作業が初めてで同作業をドラム缶を少し動かす程度の単純な作業と考えていたことから、当該社員はドラム缶を一人で傾けて動かし、その後元の位置に戻す際にドラム缶とドラム缶の間に指を挟んで負傷したものと推定しました。

<状況>  
重量ドラム缶の搬送準備作業で、当社社員1名がドラム缶を傾けて動かし、その後元の位置に戻す際にドラム缶とドラム缶の間に右手第二指を挟み負傷。

- ・当社社員が「初めて、久しぶり、変化」に該当する直営作業を行なう場合は、手順書について安全担当の確認を得るとともに、事前検討会により過去の災害事例・類似災害等を含めたリスクを抽出し、作業者全員で対策を共有してから作業に着手する。
- ・重量物取扱作業の際は、作業前に各々の重量に応じた取扱上の留意事項、作業方法の厳守を織り込んだ内容で危険予知活動\*<sup>2</sup>を行う。
- ・重量物取扱作業に関する勉強会を実施するとともに、一人作業の禁止を再度周知し、徹底する。
