福島第一原子力発電所構内H4エリアのタンクにおける水漏れに関するサンプリング結果（南放水口・排水路）

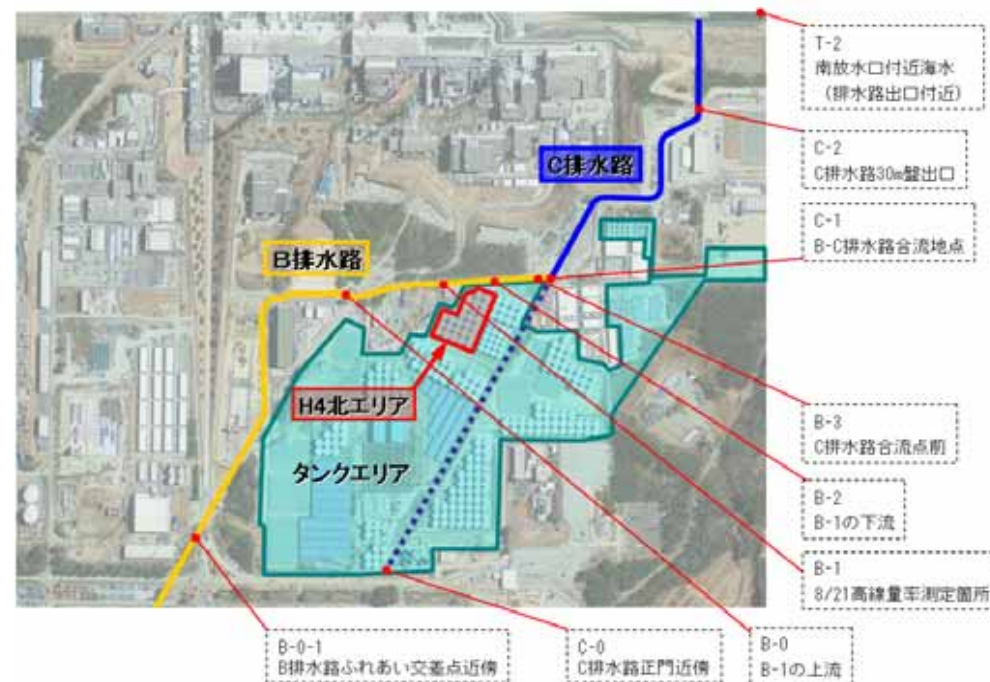
南放水口付近 ^{注1} 海水 (排水路出口付近) (T-2)	B-C排水路 合流地点 ^{注2} (C-1)	B排水路内採取地点			B排水路 ふれあい交差点近傍 ^{注3} (B-0-1)	C排水路 正門近傍 ^{注3} (C-0)	C排水路 30m盤出口 (C-2)
			8/21高線量率測定箇所 (B-1)	B-1の下流 (B-2)	C排水路合流点前 (B-3)			
採取日	9月12日	9月12日	9月12日 ^{注4}	9月12日 ^{注4}	9月12日 ^{注4}	9月12日	9月12日	9月12日
採取時刻	11:10	12:05			12:10	12:35	12:45	11:40
Cs-134(約2年)	ND(1.6)	ND(18)			ND(20)	ND(19)	ND(20)	ND(18)
Cs-137(約30年)	ND(1.1)	ND(28)			ND(27)	ND(28)	ND(27)	ND(26)
全	ND(20)	ND(11)			2400	53	ND(11)	ND(11)

注1：1～4号機放水口から南側約330m地点(T-2)

注2：8/19採取(8/20公表)、8/20採取(8/21公表)したコア倉庫前側溝と同じ地点

注3：タンクエリアへの排水路の流入箇所

注4：B排水路は清掃中(9/7～)
